ANTIKVARISK FÖRUNDERSÖKNING

RUNDMARS GÅRD

Tyresö kommun, Södermanland

STATUSBESIKTNING

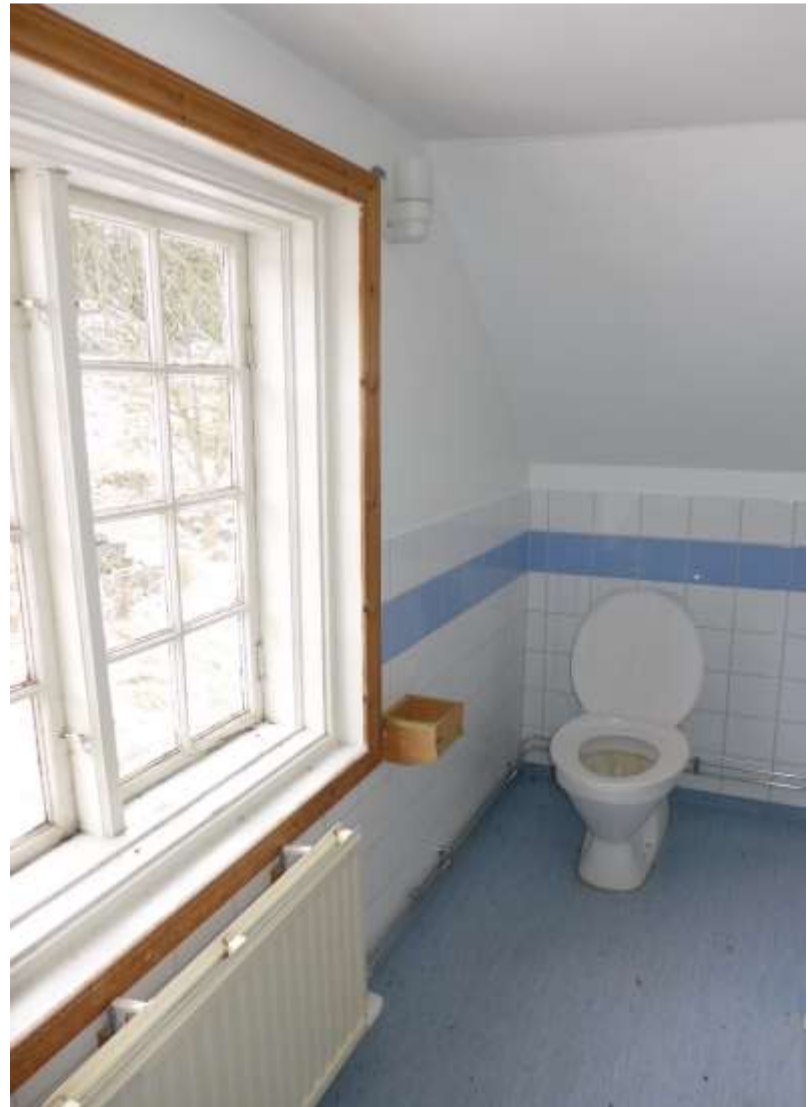
Rum 303 Badrum. Missfärgning i WC-stol.

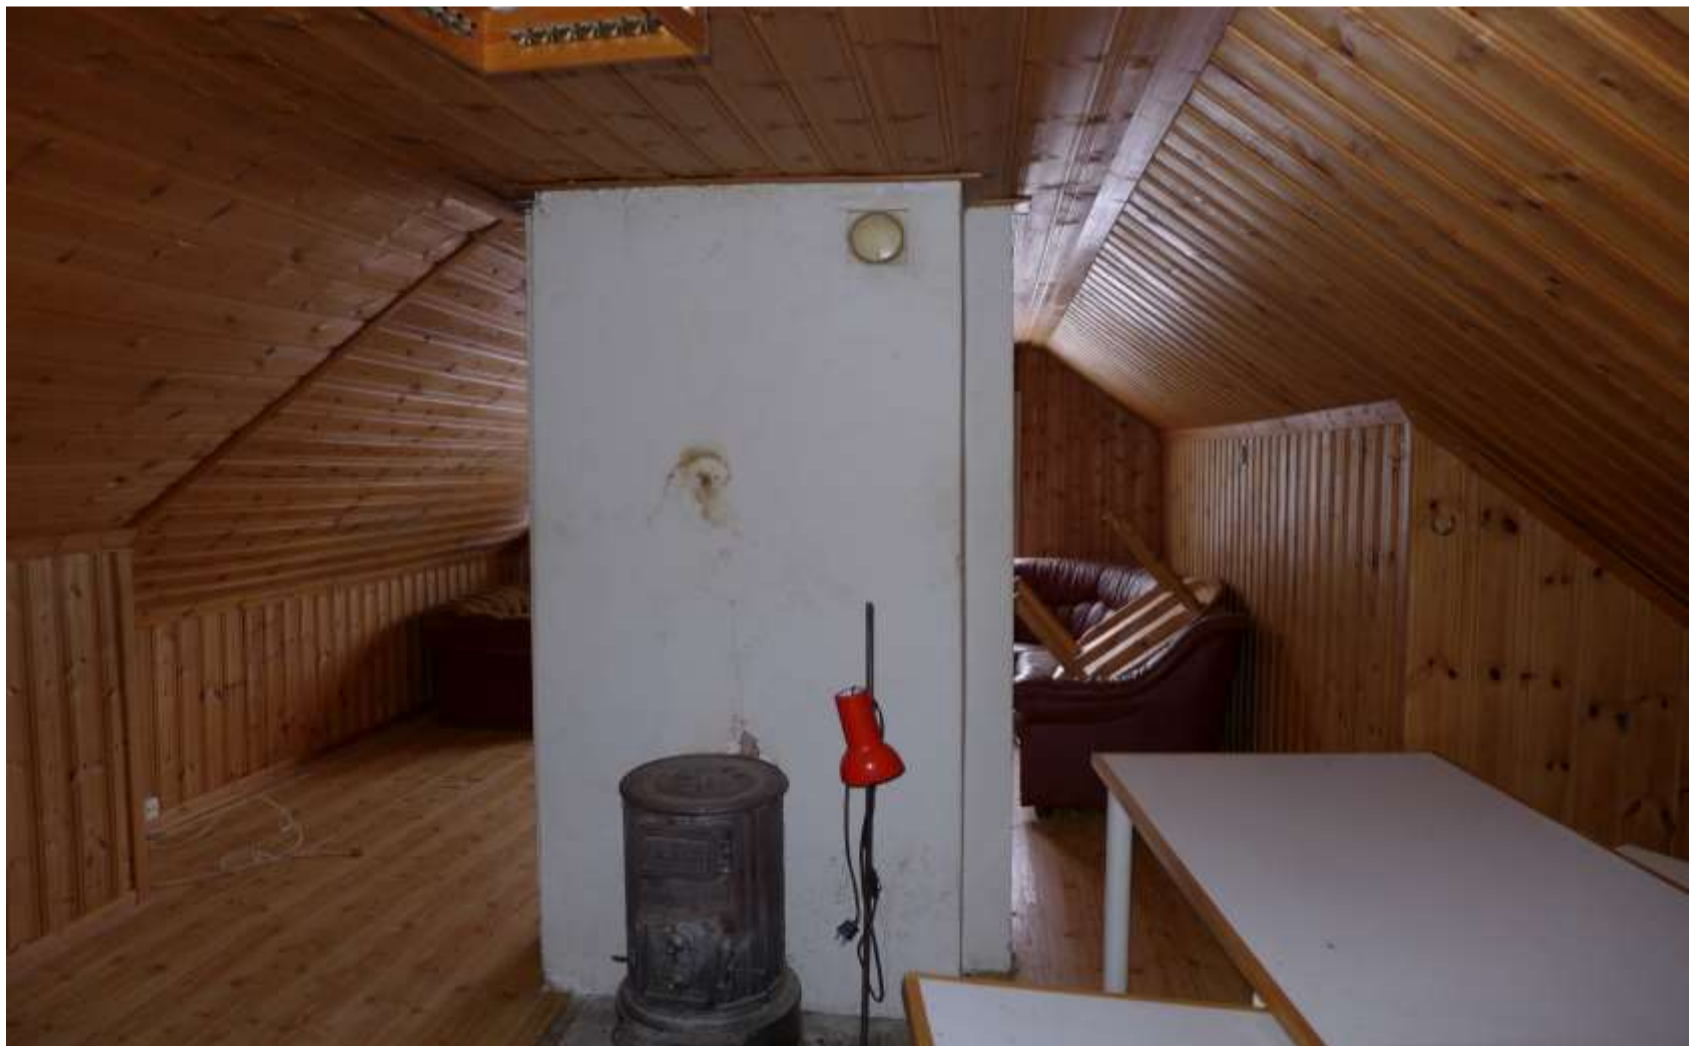
Rum 304. Murstock med putssläpp. Helt inbyggd kattvind utan tillrädslucka.

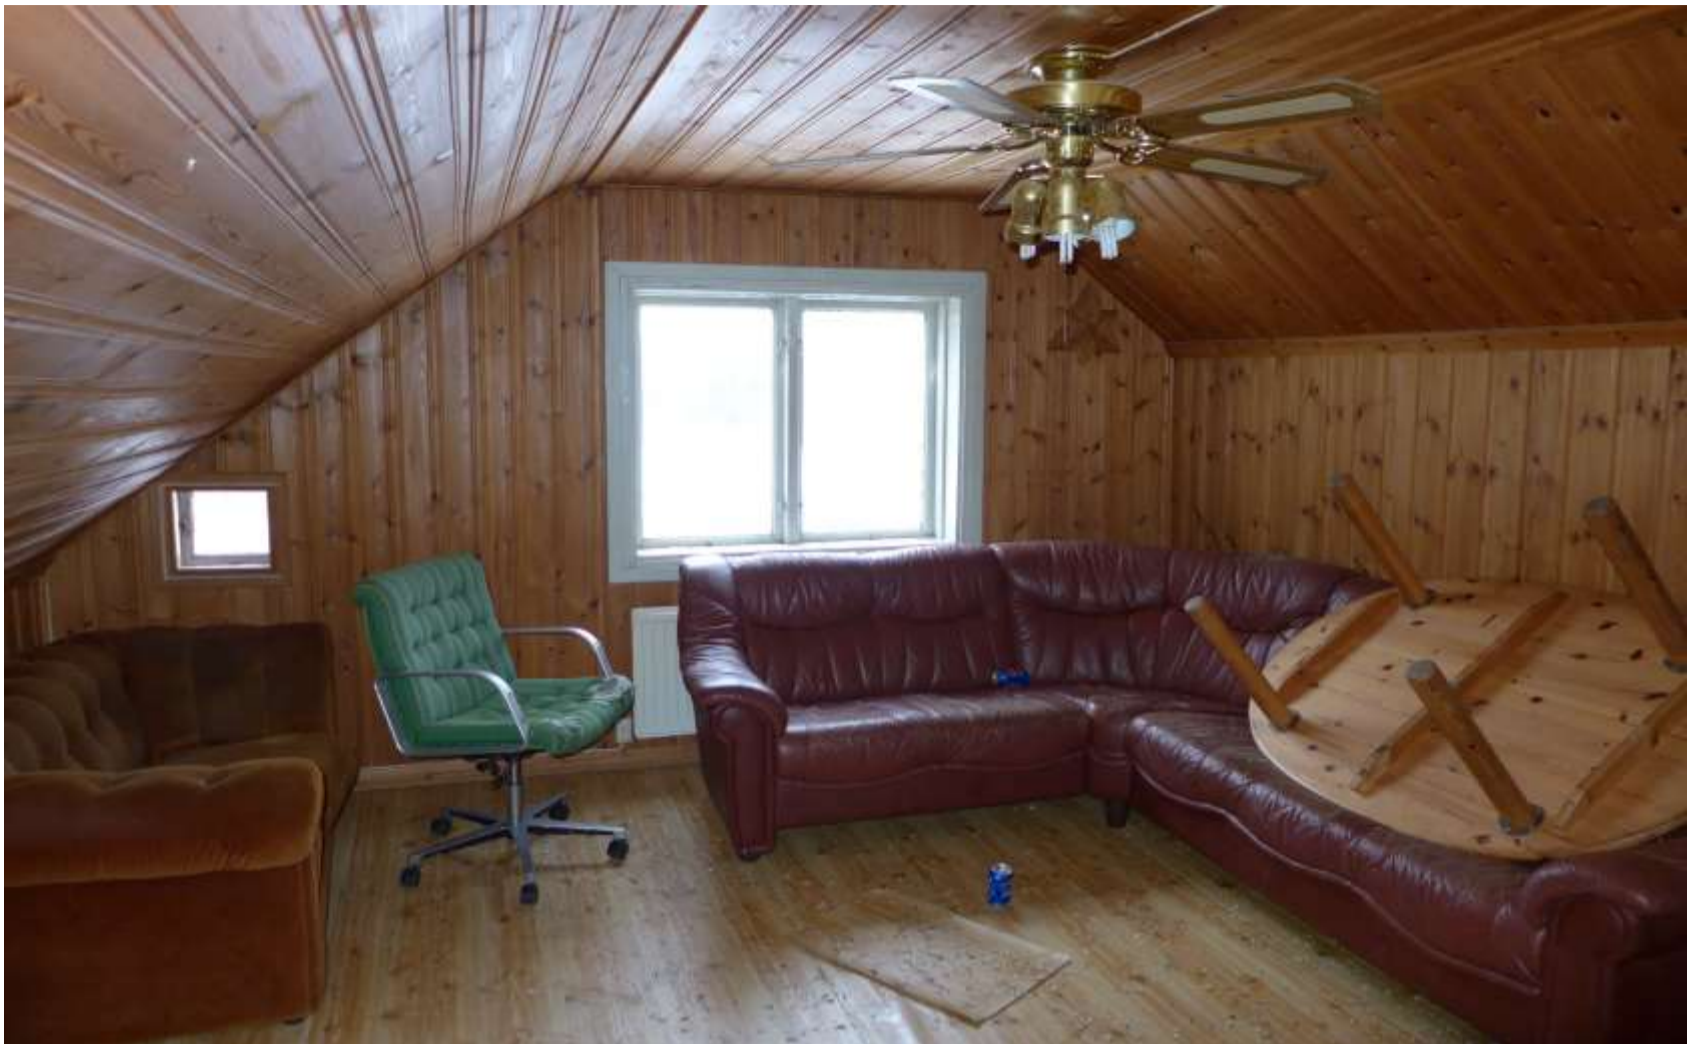
Rum 304. Fönster med färgsläpp.

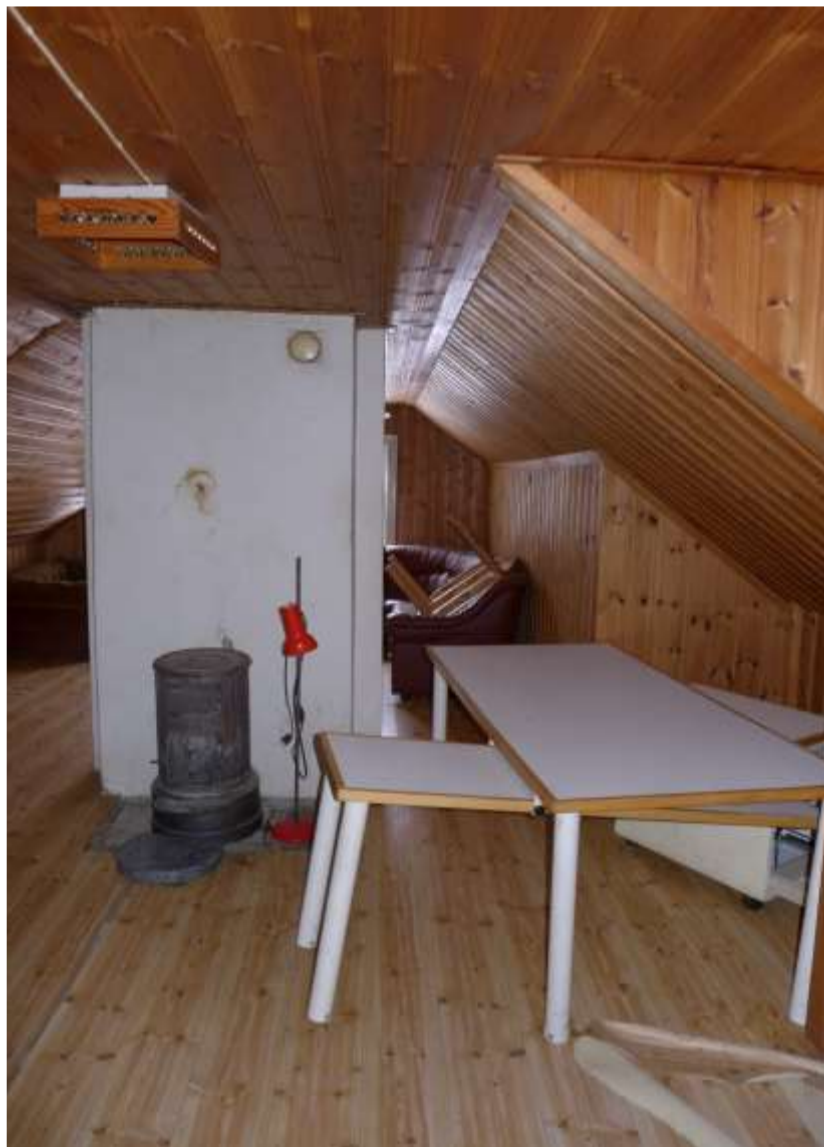
Rum 304. Golvmatta med skador.

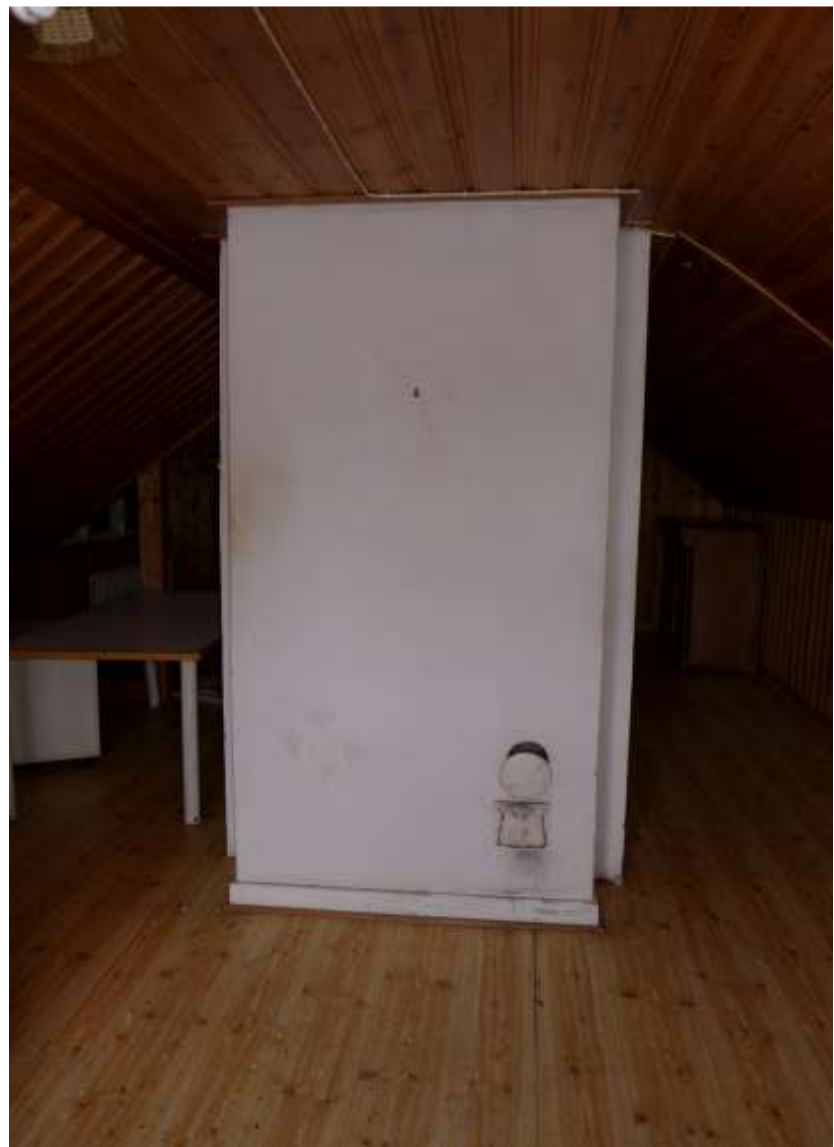
Rum 304. Murstock med smuts småsprickor.

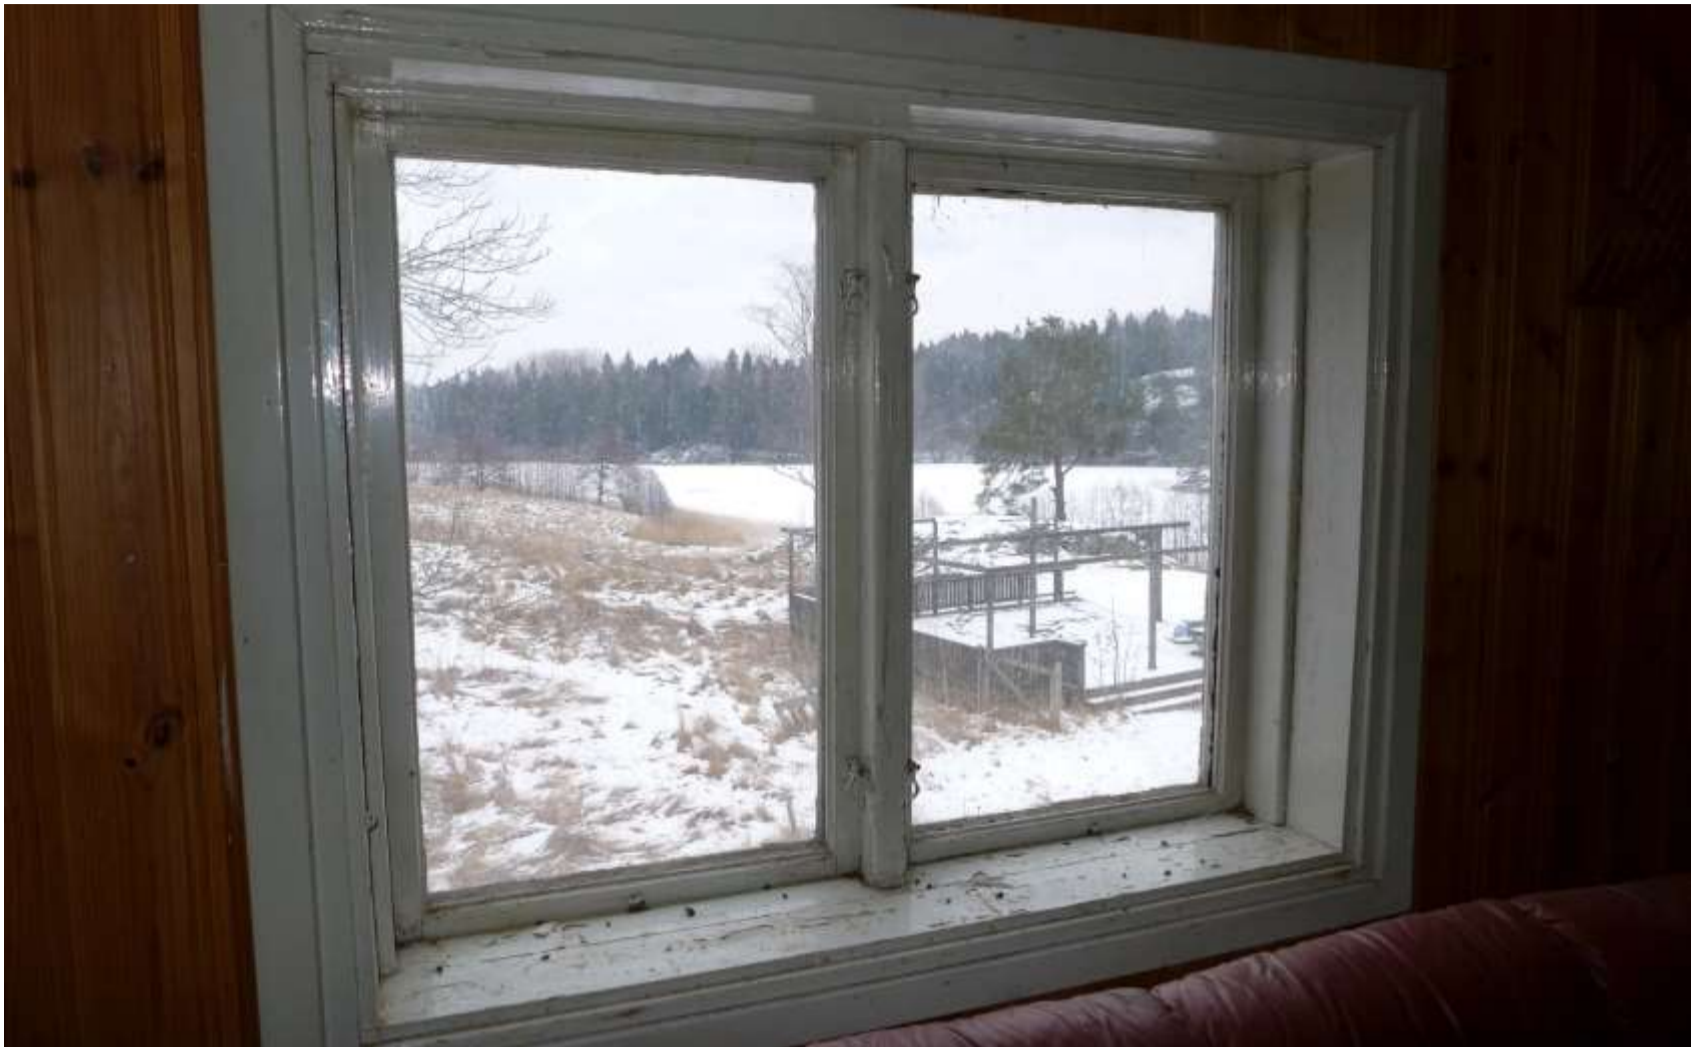
Rum 304. Fönster med färgsläpp.

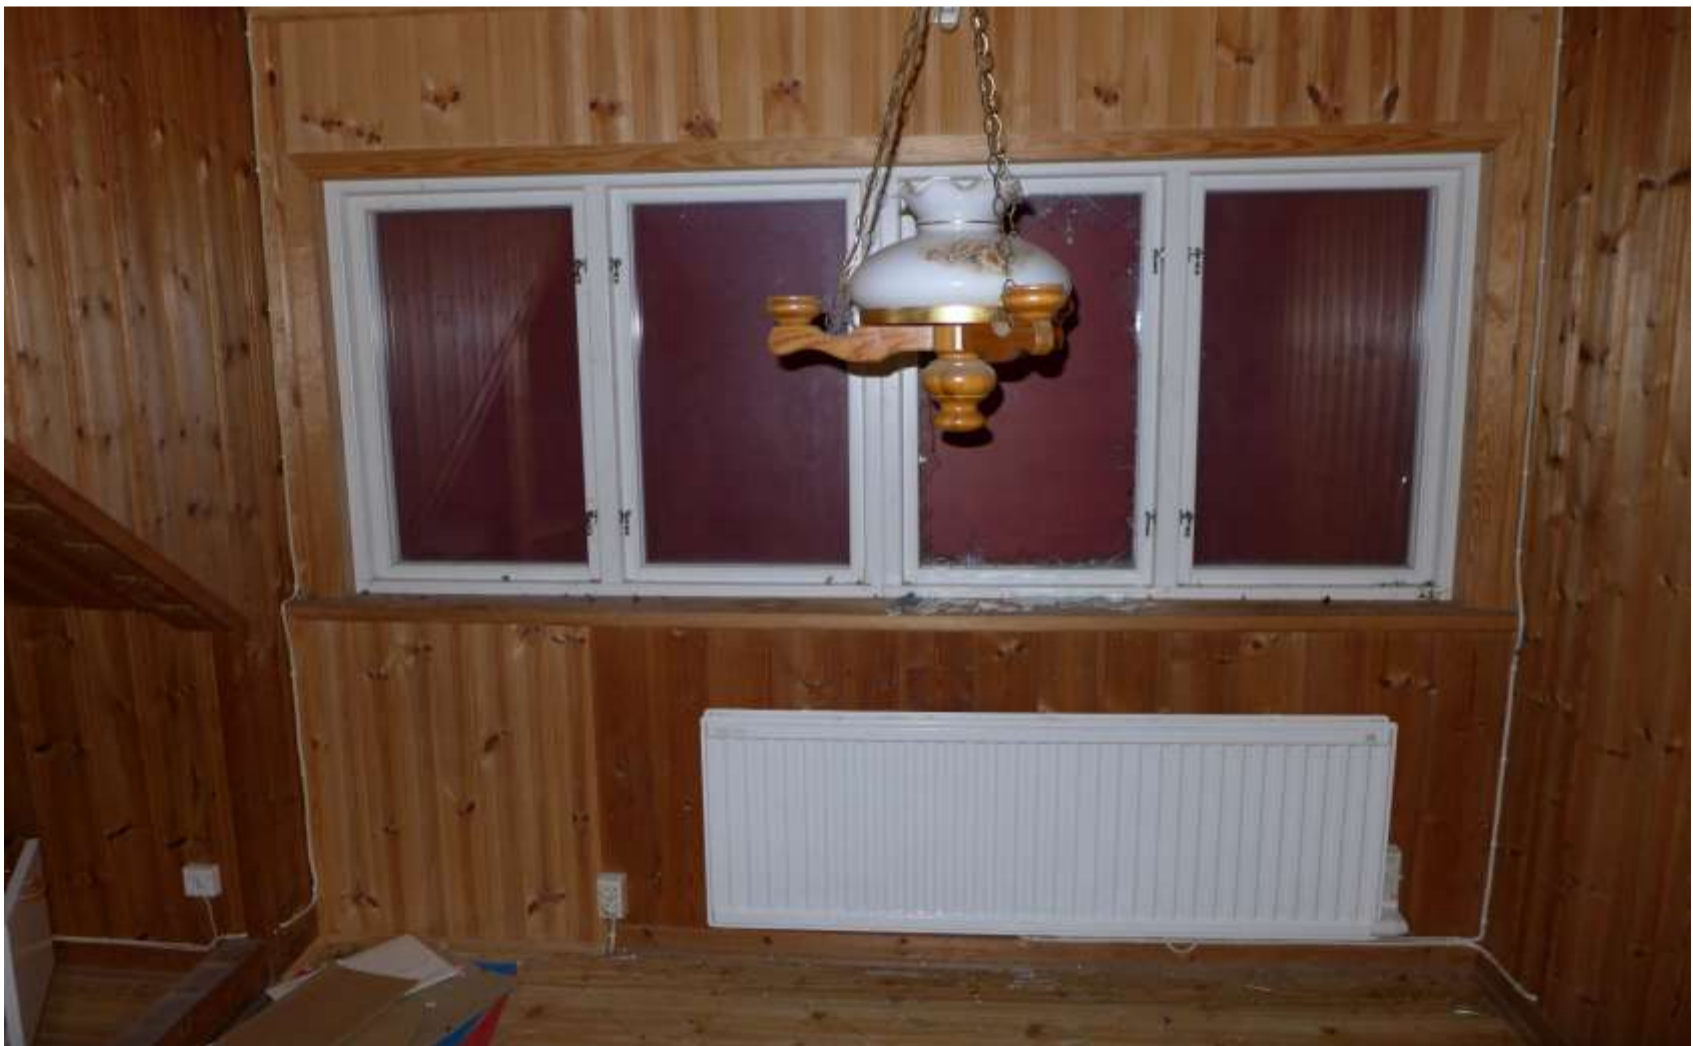
Rum 304. Fönster med trasigt glas men i övrigt gott skick. Panel ilagad efter tidigare fönsterdörr.

Byggnadsdel	Teknisk uppbyggnad	Kulturhistorisk kommentar	Skador och brister	Prioritering	Föreslagna åtgärder
304 RUM					
GOLV	Plastmatta furuimitation. Gnistskydd i svart plåt.		Släpp i fogar.	II	Byts mot annat material, linoleum eller massivt trägolv.
VÄGG	Obehandlad furupanel.		Gulnad och lite smutsig men i övrigt gott skick.	II	Målas.
	Fristående murstock. Vit puts. Vit sockel på baksida.		Smuts flagnande färg och mindre sprickor. Putsskador vid golv. Inget spjäll med	II	Putslagning, ommålning.
TAK	Obehandlad furupanel.		Gulnad och lite smutsig men i övrigt gott skick.	II	Målas.
DÖRR	Slät vitmålad dörr ca 50-60-tal.		Nötning, färgbortfall.	II	Ommålning.
FÖNSTER	Ospröjsat tvåglasfönster med kopplade bågar i fyra lugter utan spröjs. Förnicklade fönsterlås. Foder och fönsterbräda av obehandlad furu.		Trasigt glas. I övrigt gott skick. Har satts in där fönsterdörr tidigare fanns.	I II	Laga glas. Foder och fönster-bräda målas.

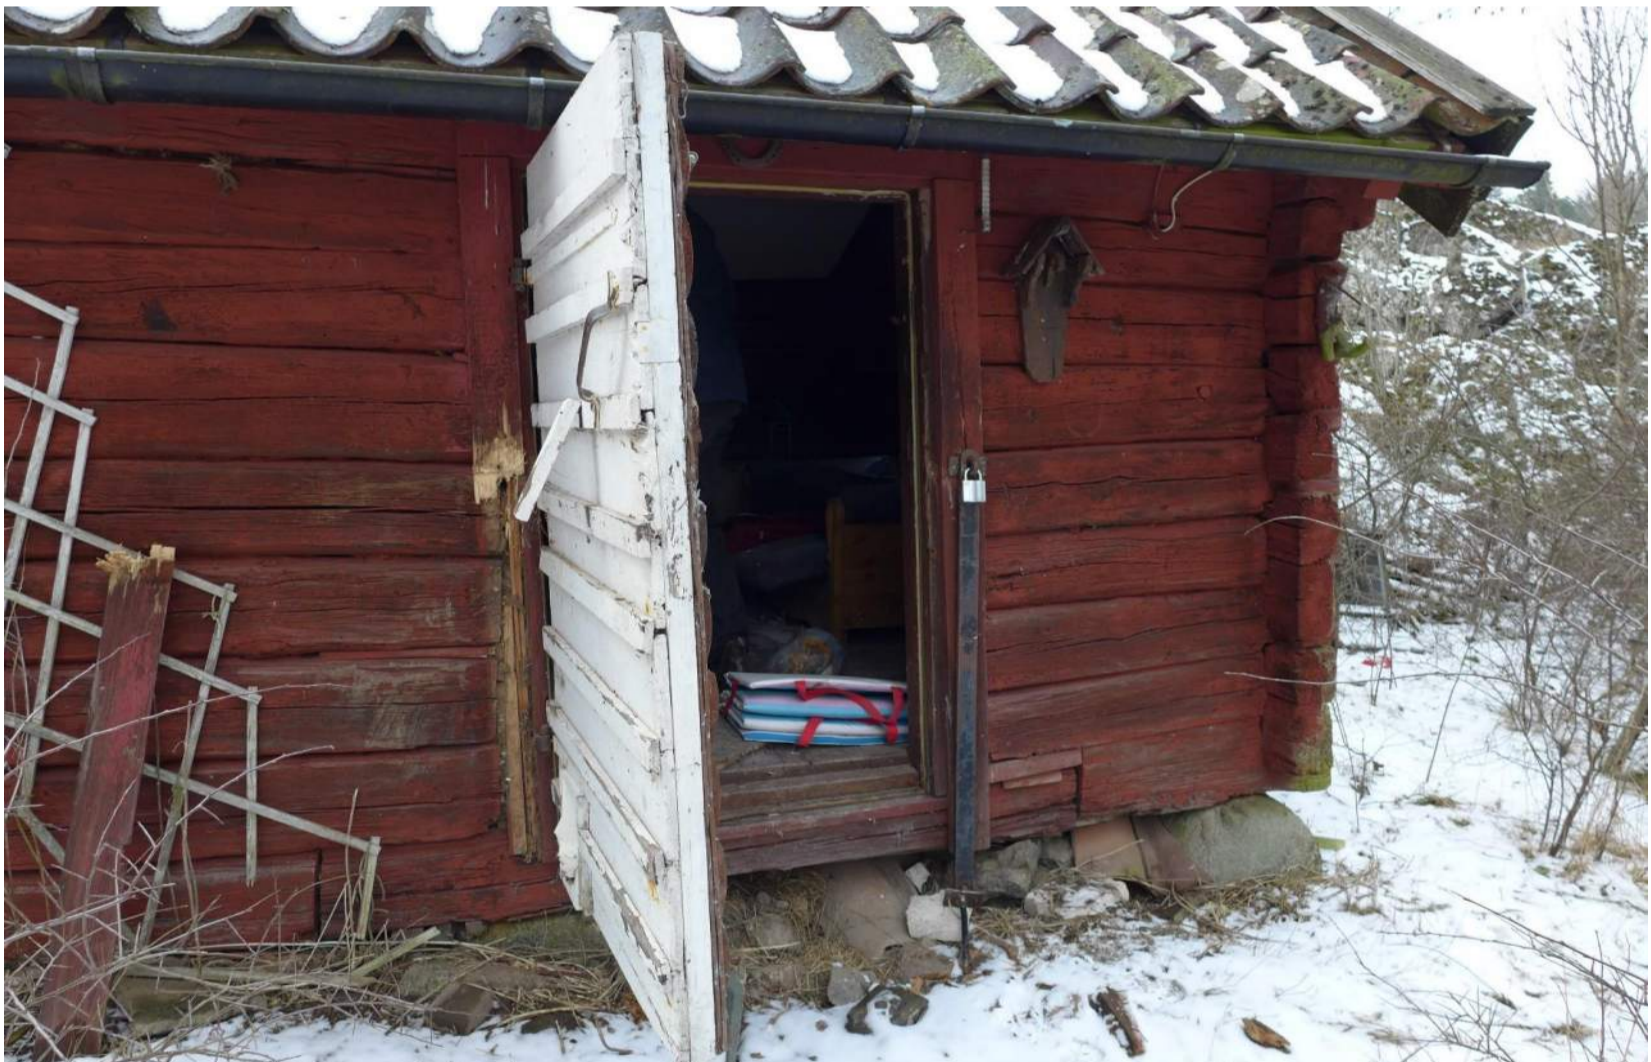
Skadad bottenstock under dörr. Del av dörrfoder saknas. Färg nött på dörr. Lös dörrbom.

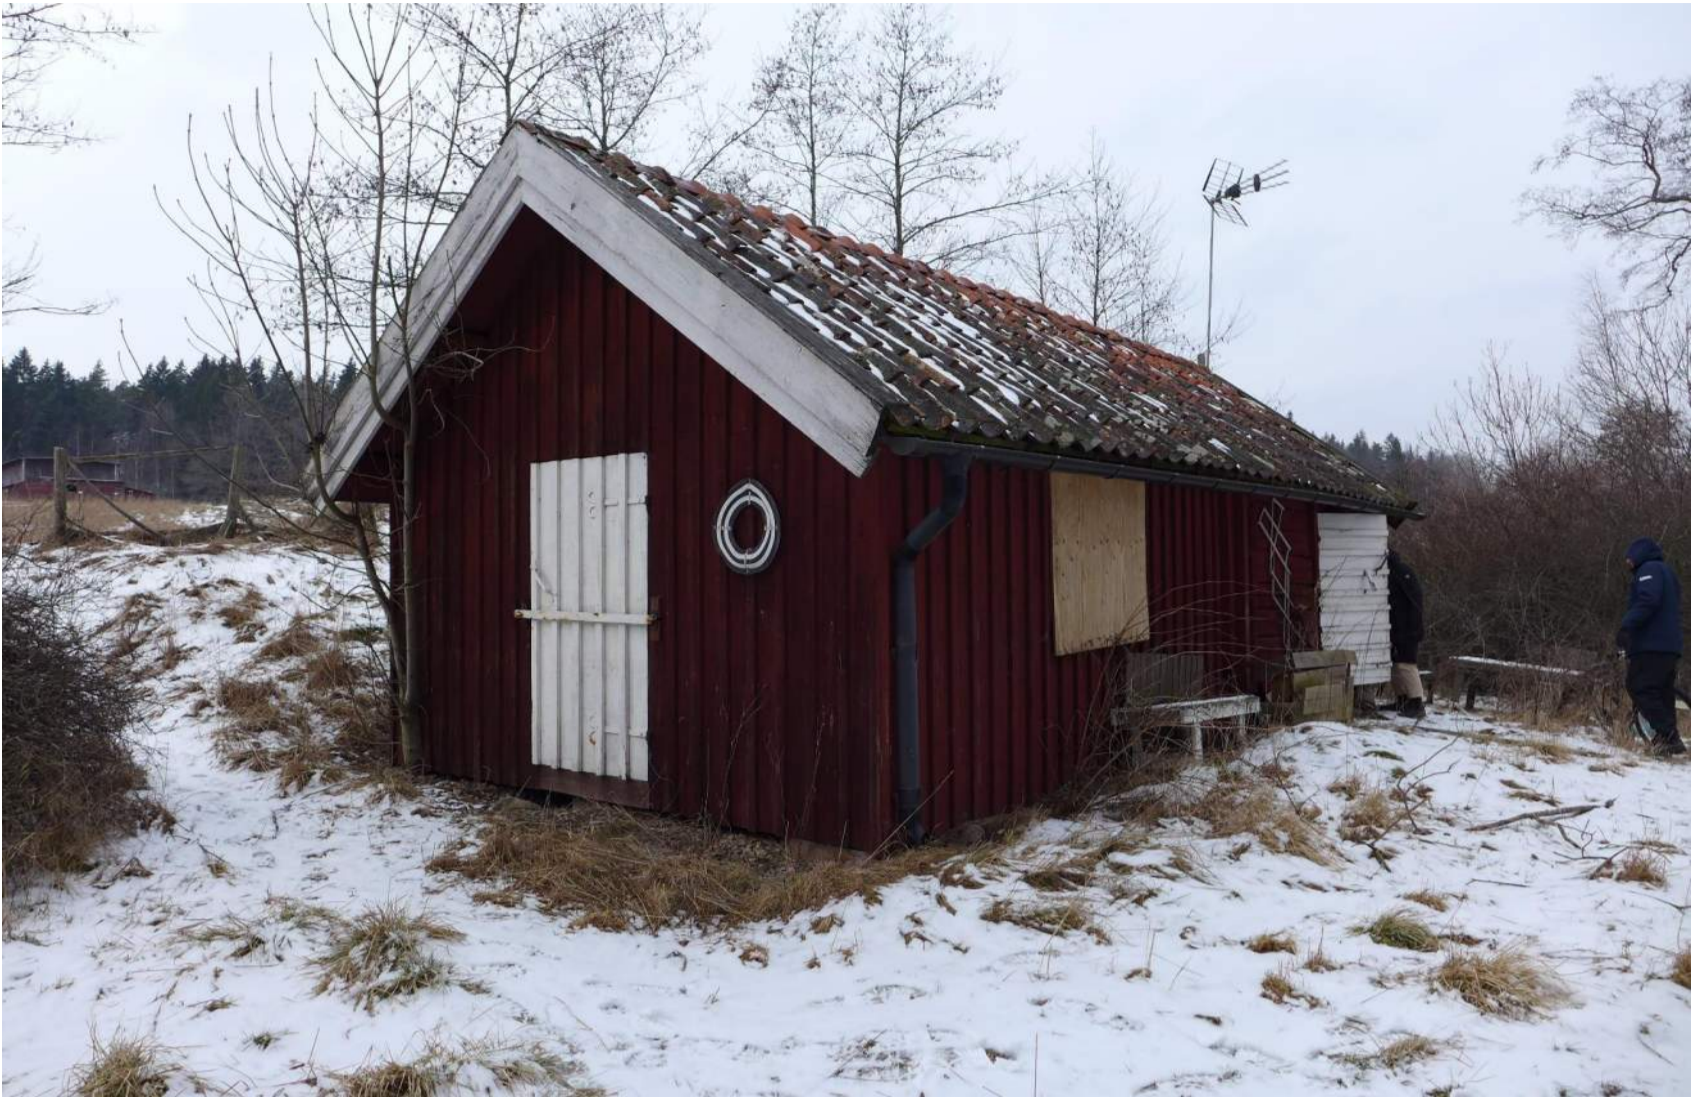
Hörn i sydväst. Färg nött på vindskivor.

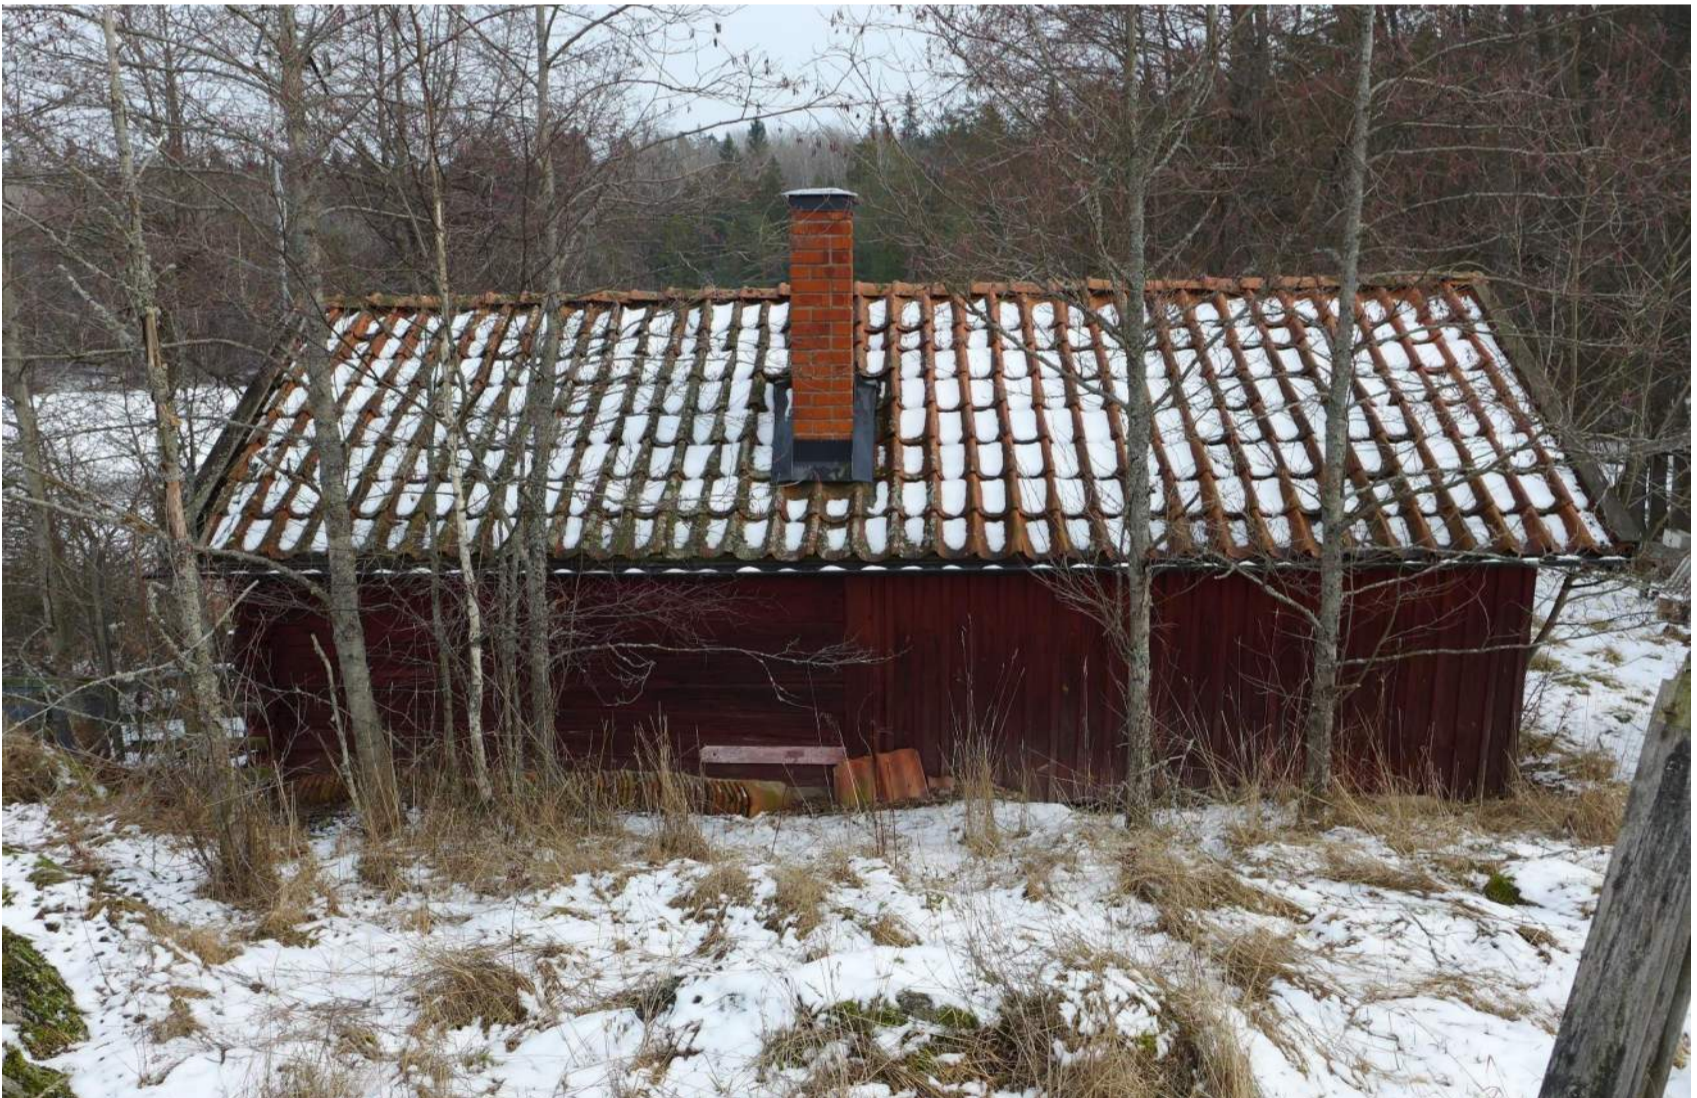
Fasad mot norr. Håll undan växtlighet.

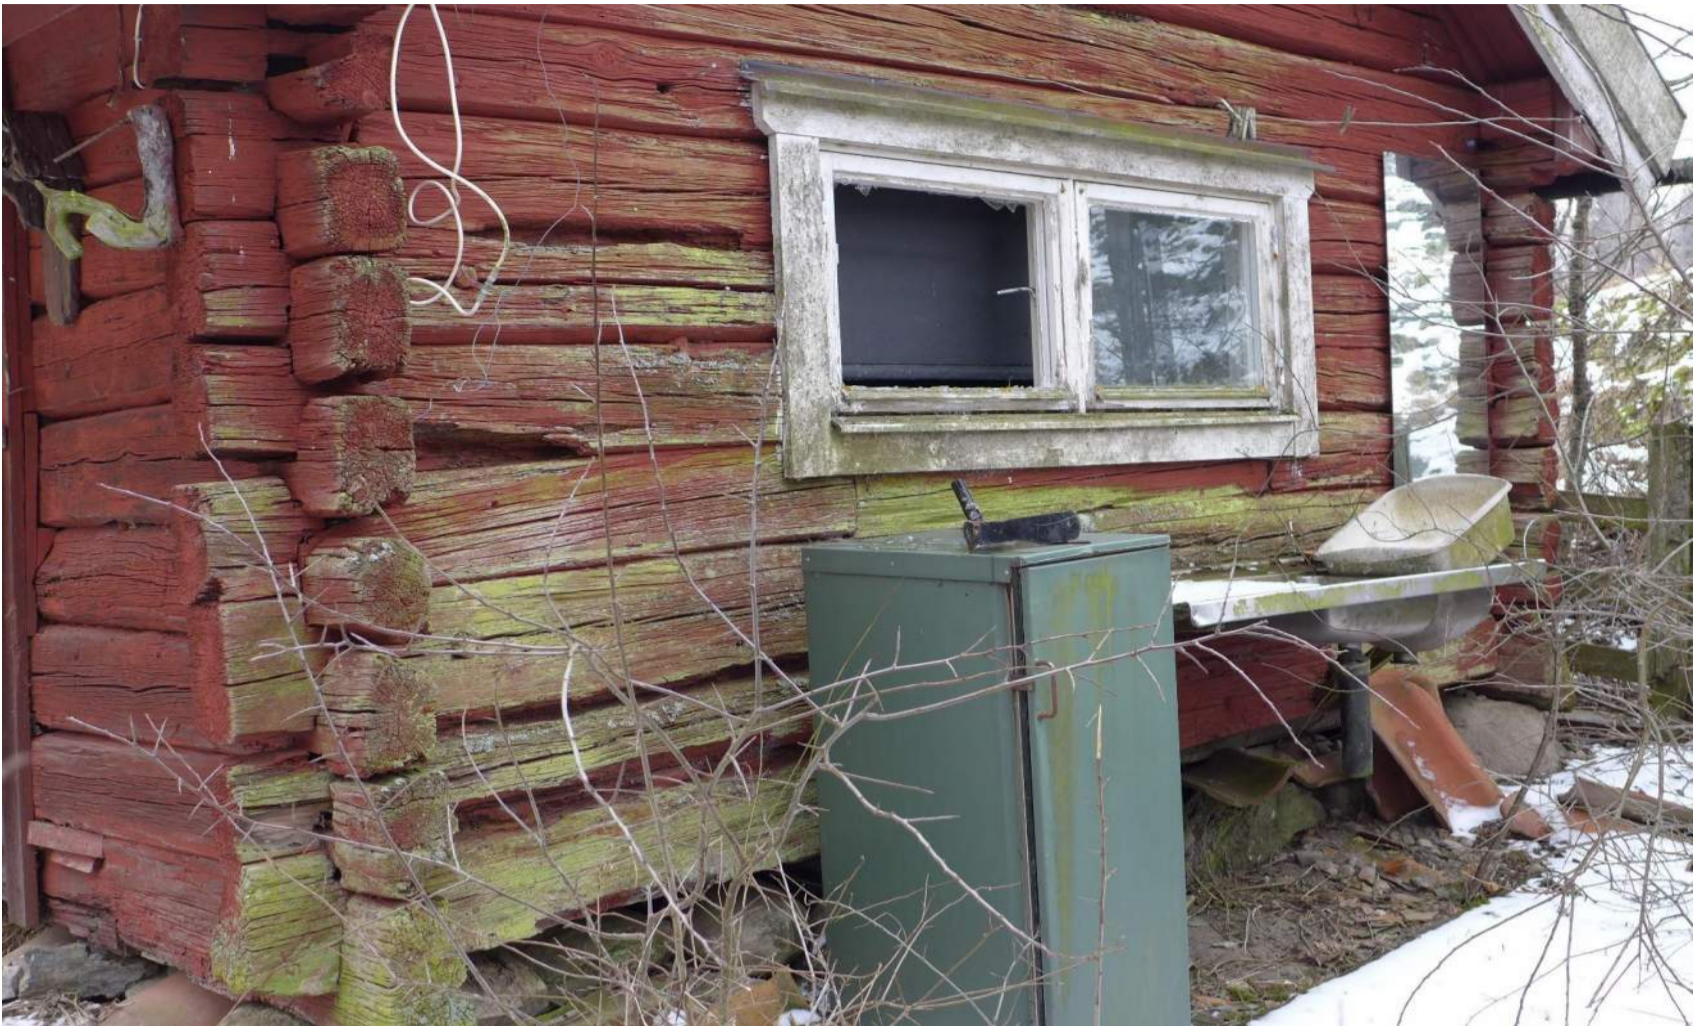
Fasad mot öst och sjön. Vittrade stockar. Fönster med trasigt glas och renoveringsbehov.

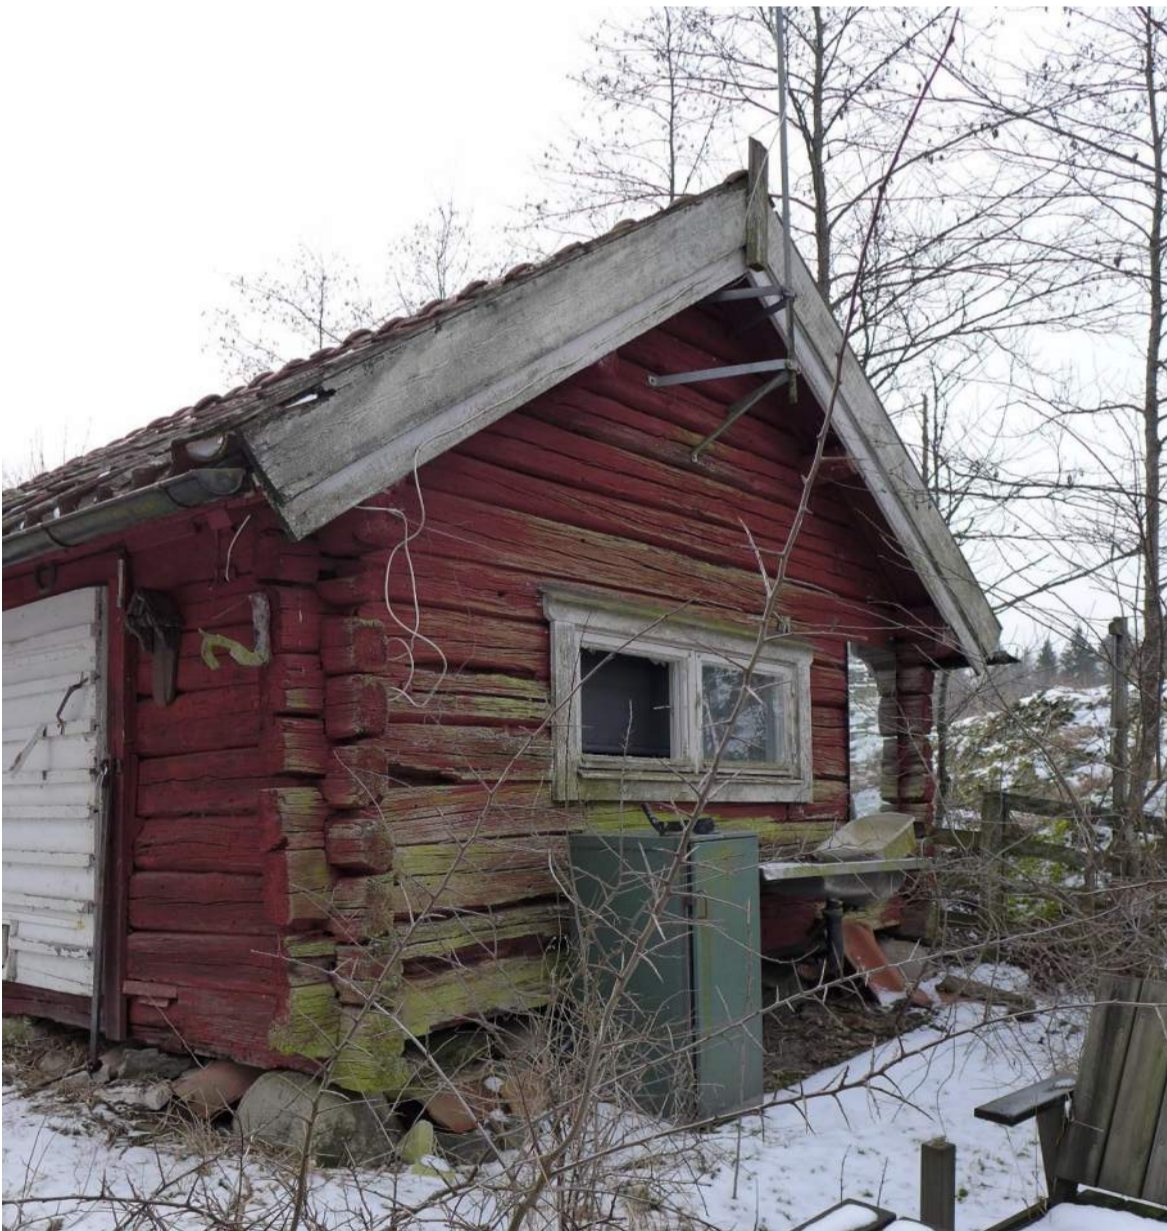
Fasad mot öst och sjön. Vindskivor med nött färg och eventuell röta.

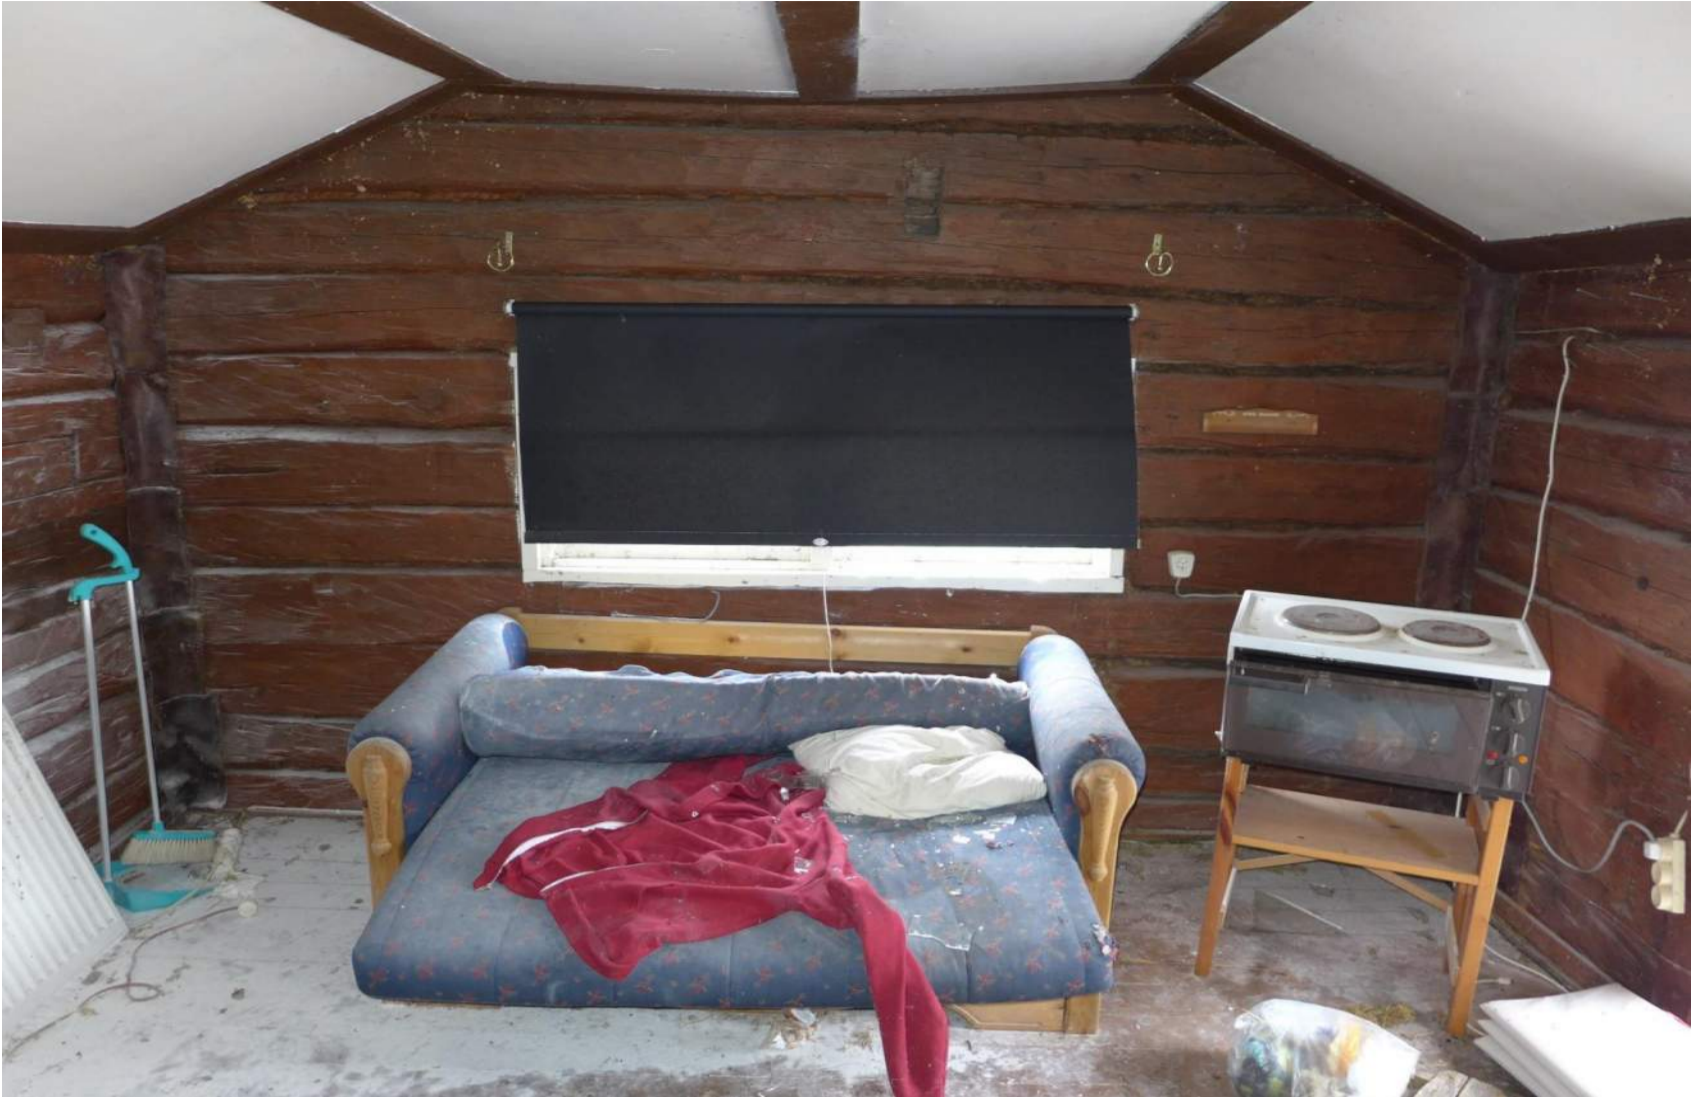
Rum 101. Smutsigt och möjligen nött golv. Innertak som buktar ned.

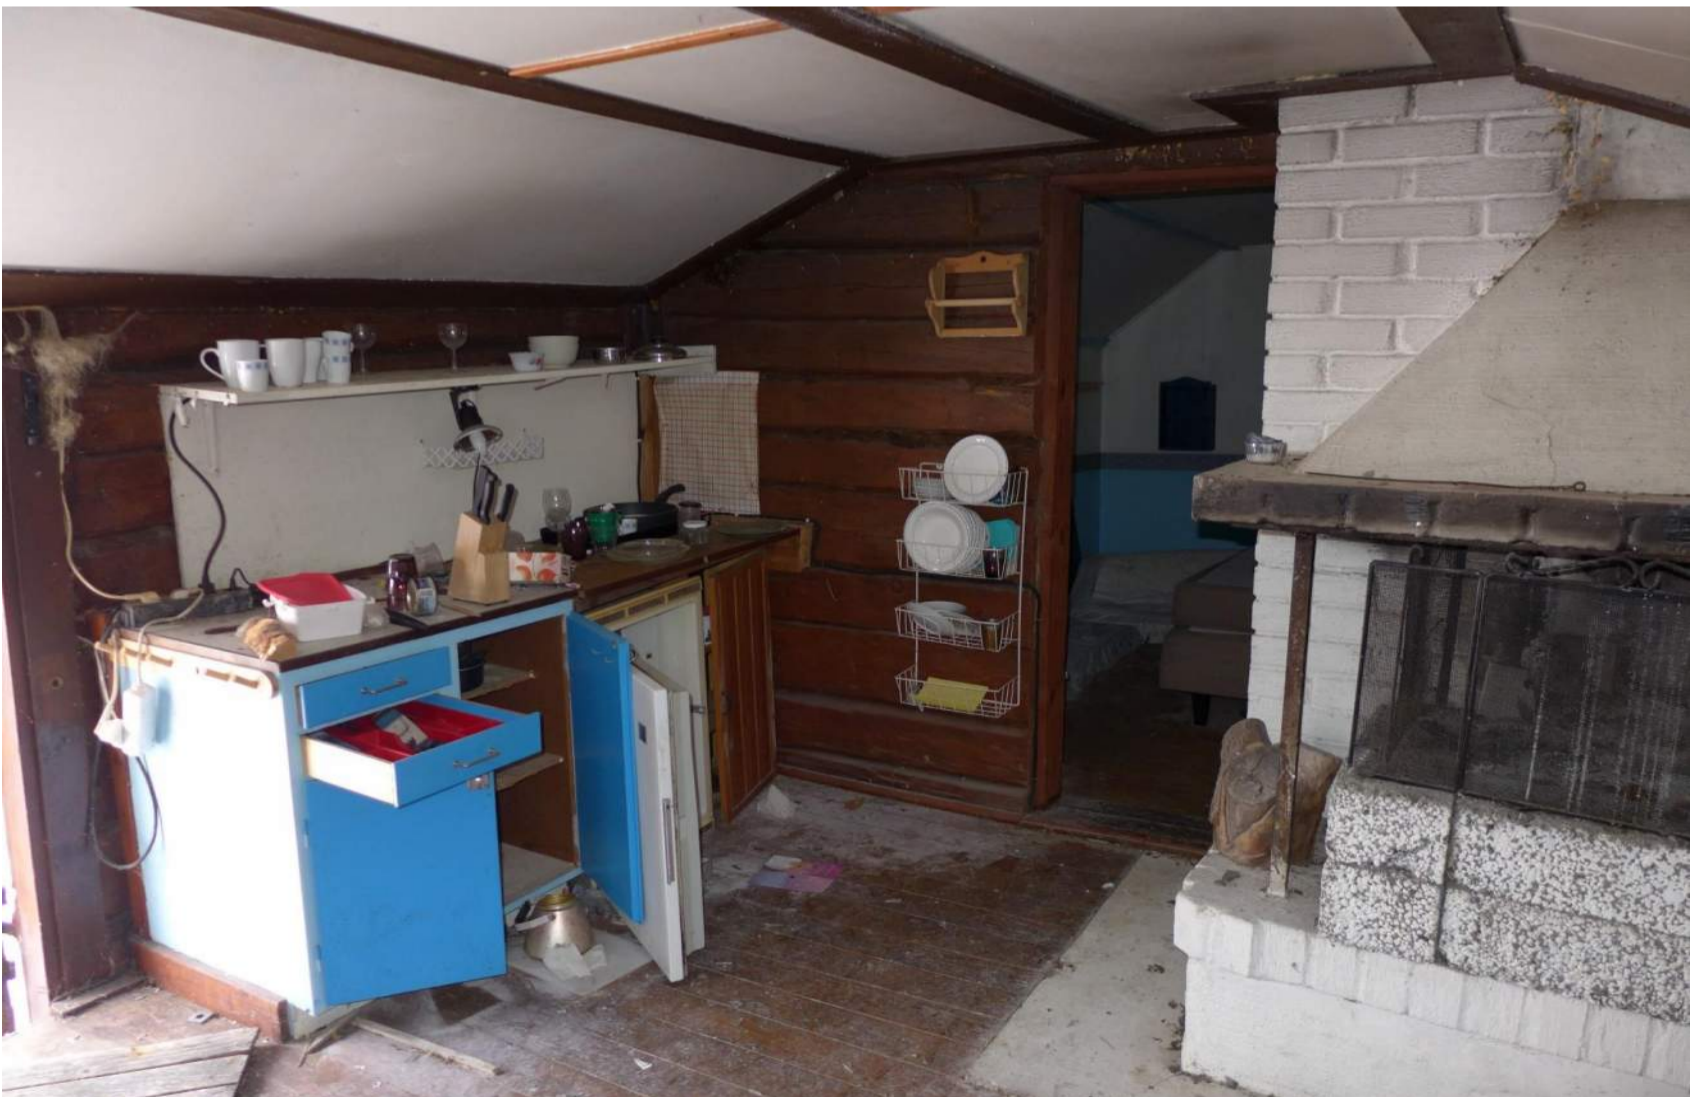
Rum 101. Köksinredning med nött färg. Innertak som buktar nedåt och har list instucken. Öppen spis med smuts och sprickor.
