ANTIKVARISK FÖRUNDERSÖKNING

RUNDMARS GÅRD

Tyresö kommun, Södermanland

STATUSBESIKTNING

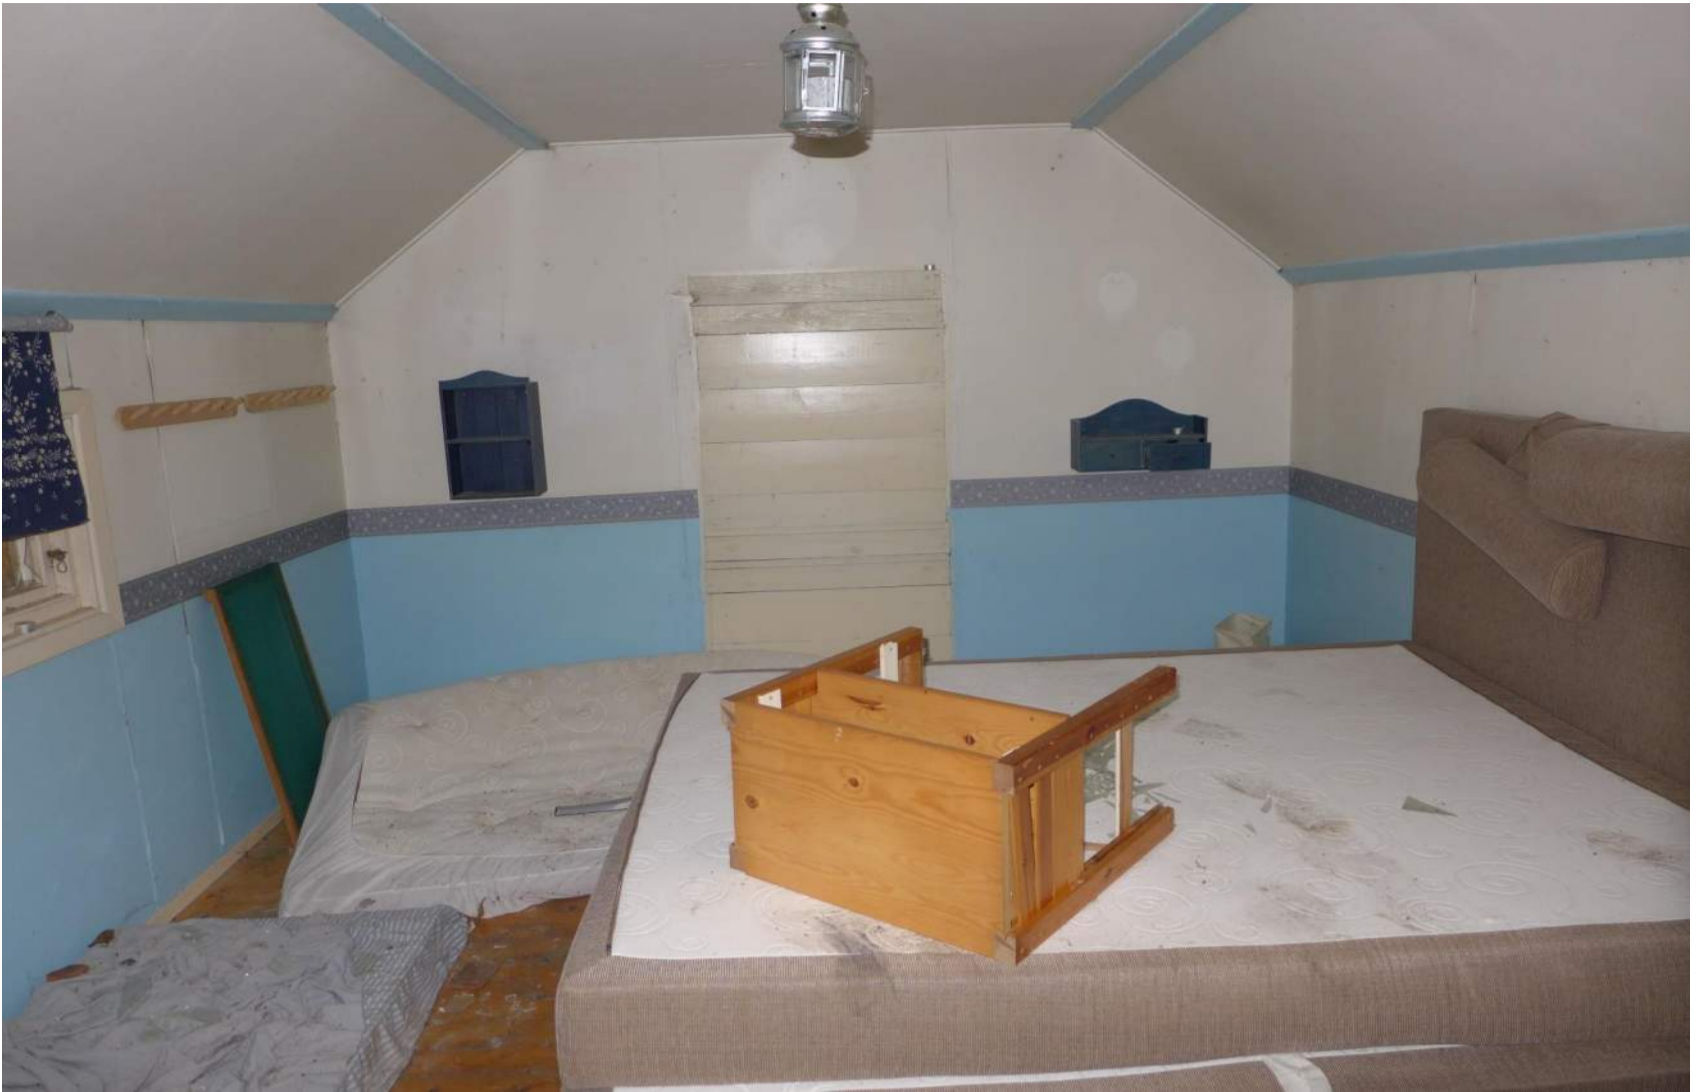
Rum 102 Sovrum. Fönster med trasigt glas. Väggar med sprickor i skivskarvar. Nött golvlack.

Byggnadsdel	Teknisk uppbyggnad	Kulturhistorisk kommentar	Skador och brister	Prioritering	Föreslagna åtgärder
102 SOVRUM					
GOLV	Lackat trägolv. Gnistskydd av gråmålad puts/betong.		Smuts och lack nött.	II	Rengöring. Omlackering.
VÄGG	Målad skiva med tapetbård. Blått under bård, vitt över bård. Vita golvsocklar. Dörrhål ut igensatt med liggande panebrådor av varierade bredd. Vitmålade. Murstock av puts och målat tegel.		Smuts. Sprickor i skivskarvar. Något sprucken färg. Genomslag av kvistar. Färgbortfall.	II II II	Rengöring ommålning Rengöring. Kvistlack. Ommålning. Ommålning.
TAK	Vitmålad skiva med blå lister i takets längdriktning och vita mot gavlarna.		Smuts. Mindre sprickor. Det finns ett utrymme ovan horisontella utrymmet i mitten av taket som inte är besiktningsbar.		Rengöring. Ommålning. Inspektionslucka sätts in till utrymme ovan tak.
DÖRR					
FÖNSTER	Enlufts tvåglasfönster med kopplade bågar. Förnicklade fönsterlås.		Trasigt glas. Smuts.	I II	Laga trasigt glas. Rengörning.

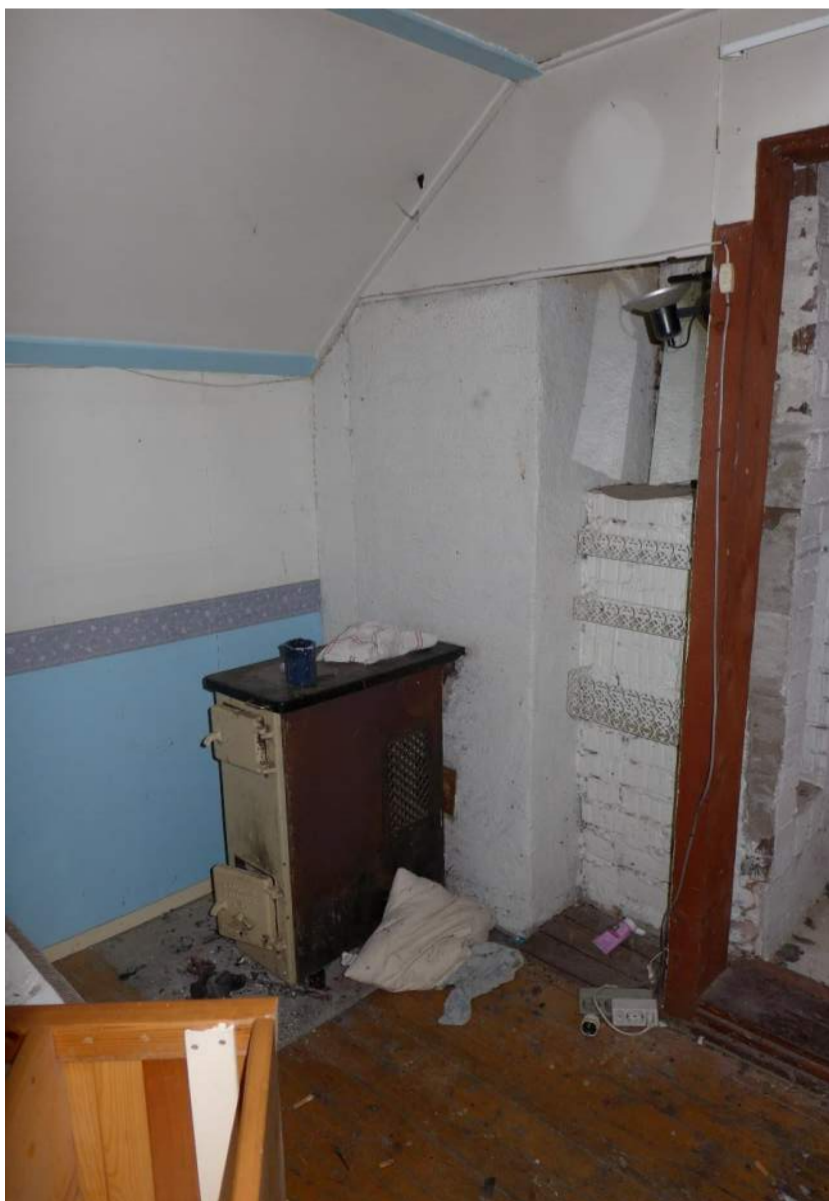
Rum 102 Sovrum. Rostig kamin. Murstock med nött färg. Nött lackat trägolv.

ÖVRIGT	Kamin. Delvis emaljerad.		Rostig.	II	Svartas och oljas.

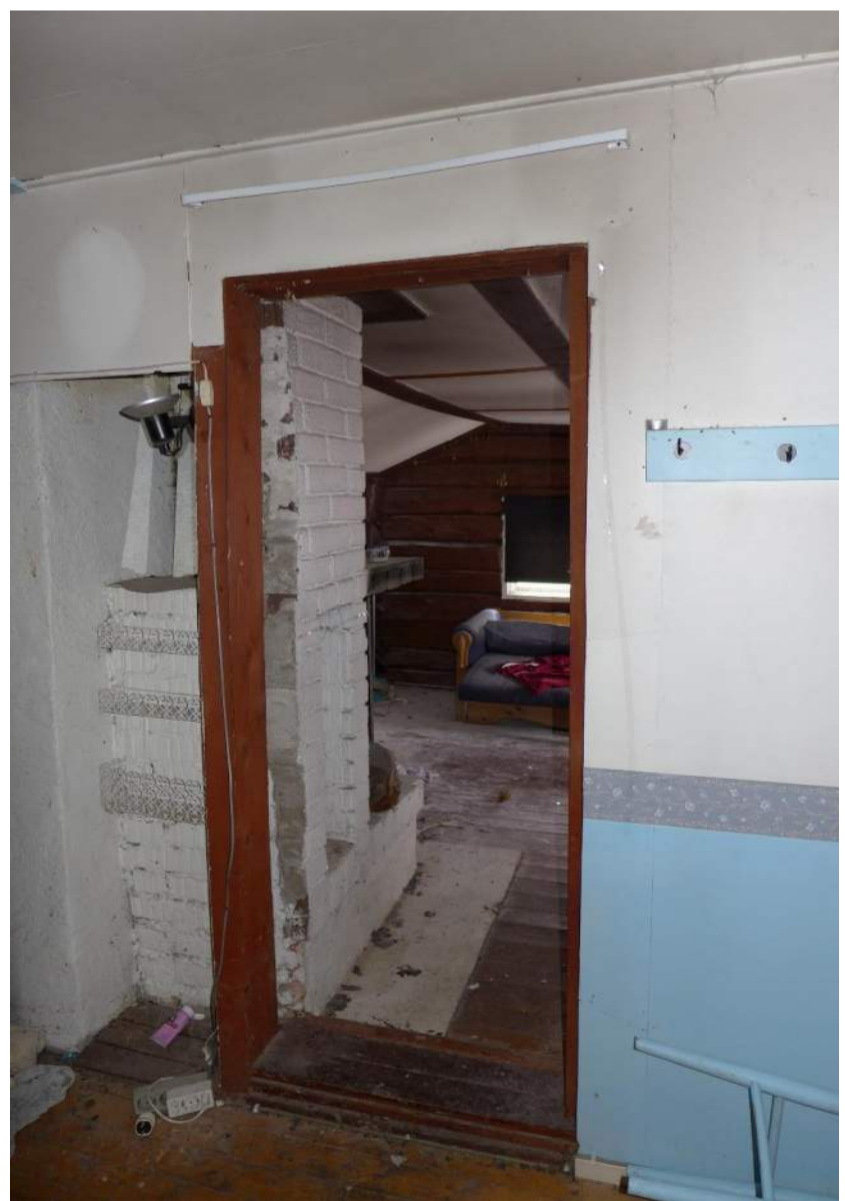
Rum 102 Sovrum. Dörröppning utan dörrblad.
