**Sofie Lindgren**

Syftet med denna rapport är att presentera resultaten från en inventering utförd på 20 stycken av Stockholms stads lekplatser vilka alla gemensamt har gummibeläggning som fallskyddsmaterial och markbeläggning. Syftet med inventeringen har varit att undersöka om granulatbitar lossnar från gummibeläggningen och därmed skulle kunna vara en källa till spridning av mikroplaster och vara en miljö- och hälsorisk. Kartläggningen och inventeringen är gjord av Sofie Lindgren, praktikant miljösamordnare via Yrkehögskolan KYH på uppdrag av Jenny Fäldt, handledare och projektledare på Kemikaliecentrum i Stockholm Stad.

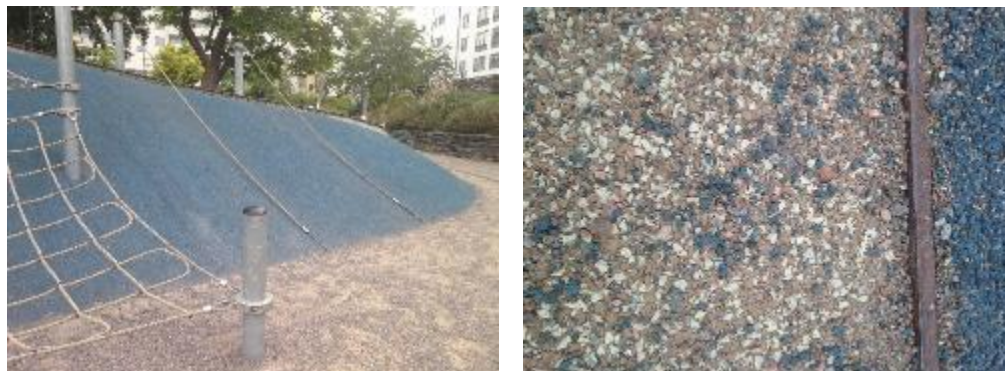
Till vänster gummibelagd vägg och till höger lösa blåa granulatbitar på lekplatsen Blomsterdalen. Bildkälla: Sofie Lindgren.

| Objekt | Fällskyddsmaterial / Markunderlag | Färg | Markfördehning | Förekommer lösa granulatbitar? | om ja - uppskattat avstånd från anläggning | Närheten till dagvattenbrunnar | Tihning sjöar | Datum för inventering | Väder | Lukt |
|---|---|---|---|---|---|---|---|---|---|---|
| Blomsterdalen | Plastgjutet gummi -<br>vägg och mark | blått och<br>sandfärgat | grus, jord, sand, gräs. | ja, blåa bitar | upp till ca 20 m. | 5 st brunnar. Blåa granulatbitar<br>observeras vid 3 av dessa, upp till<br>20 m. | Årstaviken,<br>avstånd ca 217<br>m | 29-aug | halvklat<br>+17°C | ja |

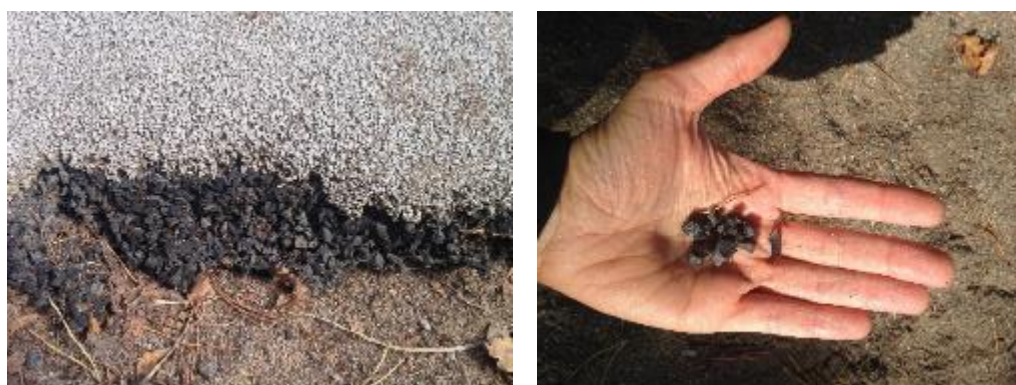
På sex av lekplatserna: Fruktleksparken, Johannisdalsparken, Teaterparken, Elisabeths Tamms gata, Lurparken och Parkleken Vippan, observerades trasiga ytor. Vid de tre sistnämnda observerades förutom lösa granulatbitar även lösa bitar av det som troligtvis är SBR-gummi.

Till vänster en trasig yta och till höger lösa SBR-bitar på lekplatsen Lurparken. Bildkälla: Sofie Lindgren

| Objekt | Fällskyddsmaterial / Markunderlag | Färg | Markfördehning | Förekommer lösa granulatbitar? | om ja - uppskattat avstånd från anläggning | Närheten till dagvattenbrunnar | Tihning sjöar | Datum för inventering | Väder | Lukt |
|---|---|---|---|---|---|---|---|---|---|---|
| Lurparken | Plastgjutet gummi<br>*trasig yta | grå | grus, sand, gräs | Ja, svarta bitar - SBR? | upp till ca 8 m | inga brunnar observeras | Reningsverk | 12-sep | soligt +19°C | ja |

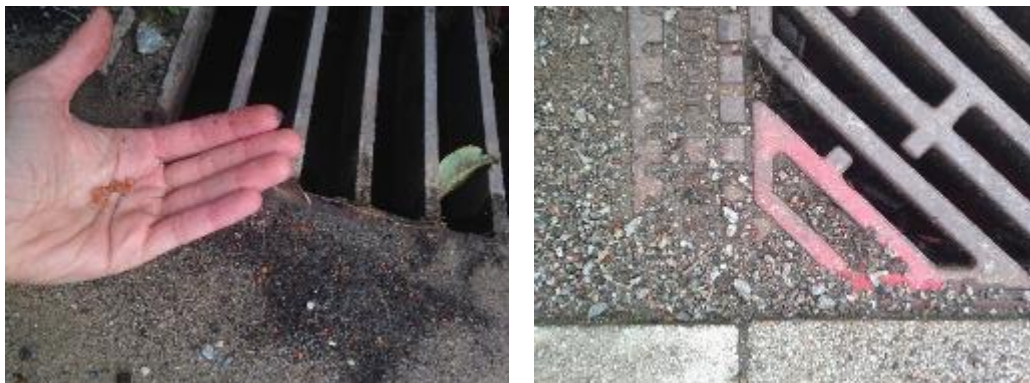
Vid 11 av de 20 lekplatserna observerades 26 dagvattenbrunnar inom och i närheten av lekplatsområdet med ett avståndsspann mellan 1-20 meter. Förekomsten av lösa granulatbitar observeras vid 22 av dessa.

Till vänster lösa granulatbitar intill dagvattenbrunn på lekplatsen Kaninparken och till höger på lekplatsen Metronomgatan. Bildkälla: Sofie Lindgren

| Objekt | Fällskyddsmaterial / Markunderlag | Färg | Markfördehning | Förekommer lösa granulatbitar? | om ja - uppskattat avstånd från anläggning | Närheten till dagvattenbrunnar | Tihning sjöar | Datum för inventering | Väder | Lukt |
|---|---|---|---|---|---|---|---|---|---|---|
| Kaninparken | Plastgjutet gummi -<br>*Miljödatas karta<br>stämmer ej, mycket<br>större område med<br>gummibelagd yta än<br>vad kartan uppger | tre olika toner<br>av rött/orange<br>samt<br>sandfärgat | omgärdat av ca. 5 cm<br>hög stenmur - förutom<br>vid in- och utgångar.<br>Gräs, sand, asfalt,<br>buskar (träflis och<br>jord) | ja, röda och sandfärgade<br>bitar* dessa observerade på den<br>röda ytan | upp till ca 5 m inom området.<br>Utanför stenmur, ca 8 m från<br>anläggning. | 7 st brunnar. Röd/orange<br>granulatbitar observeras vid<br>samtliga | Årstaviken,<br>avstånd ca 214<br>m | 05-sep | mulet +15°C | ja |
| Metronomgatan | Plastgjutet gummi | röd | gräs, grus, stenplattor | Ja | upp till ca 8 m | 3 st brunnar - ca 1 m samt 1 st brunn<br>ca 8 m - granulatbitar observeras vid<br>samtliga | Reningsverk | 14-sep | mulet +15°C | ja |

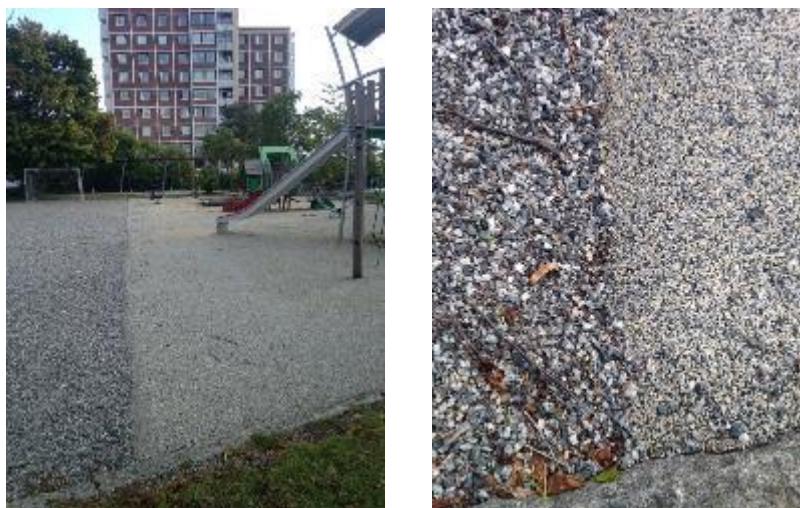
Grå gummibeläggning intill grus på lekplatsen Sannadalsplatån. Bildkälla: Sofie Lindgren

| Objekt | Fällskyddsmaterial / Markunderlag | Färg | Markfördehning | Förekommer lösa granulatbitar? | om ja - uppskattat avstånd från anläggning | Närheten till dagvattenbrunnar | Tihning sjöar | Datum för inventering | Väder | Lukt |
|---|---|---|---|---|---|---|---|---|---|---|
| Sannadalsplatån | Plastgjutet gummi | sandfärgat med<br>gråa bitar | grusplan, gräs | nej, *svårt att upptäcka pga<br>kamouflaget till grusplanen | - | inga brunnar observeras | Mälaren -<br>Riddarfjärden<br>avstånd ca 330<br>m + Trekanten<br>ca.165 m | 05-sep | halvklat<br>+15°C | ja |
