**SKATEPARK HÖGDALEN**

Uppdragsnummer 2122458

**Geoteknisk skadekontroll**

Stockholm 2011-09-13

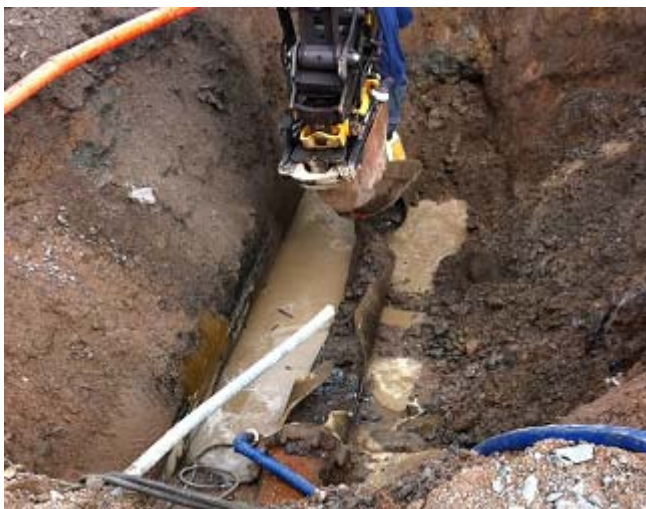
En 400mm vattenledning brast på eftermiddagen den 8:e september i anslutning till byggandet av skateparken. Ledningen går parallellt med Magelugnsvägen. Se bild 1. Enligt uppgift dränktes stora delar av arbetsplatsen. Den 9:e kontaktades Sweco som gjorde en besiktning samma dag.

*Bild 1 Brusten vattenledning*

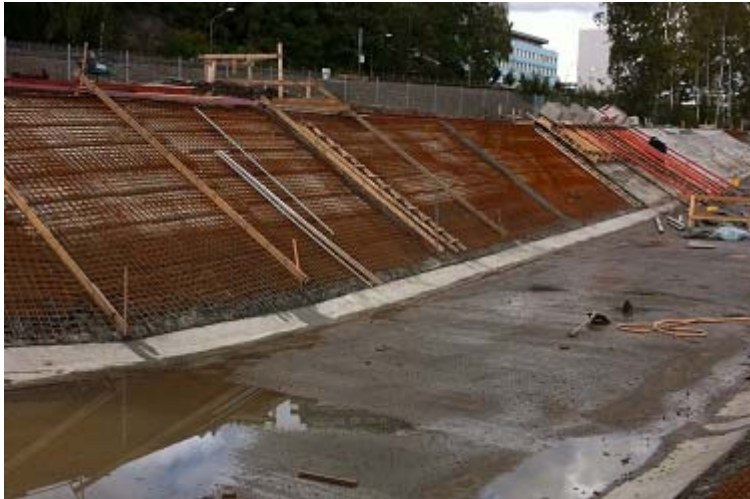
Vid tidpunkten för besiktningen hade korrigering av formen för den nedre delen av ditchet utförts. Formen hade skadats av vattnet och behövde korrigeras. Vattennivån

som uppnått av vattenläckan kunde tydligt ses på geotextil, se bild 2, under armeringen på kanterna (färgad mörk).

*Bild 2. Ditch*

Ingen åtgärd. Inga skador kunde observeras.

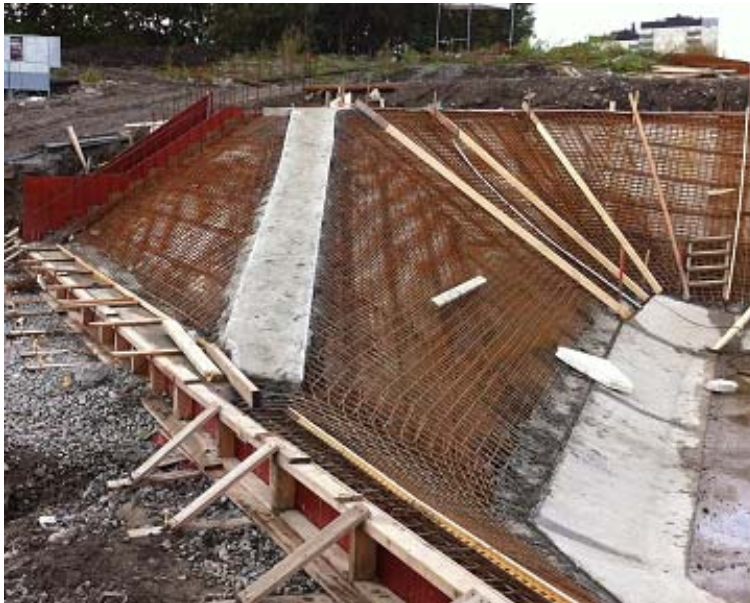
Den skadade delen återfanns vid nedre delen. Se bild 3.

*Bild 3. Nedre delen av ditch*

Inga skador på konstruktionen kunde observeras och den grova fyllningen har inte påverkats av de höga vattenstånden. Betongens och armeringens egenvikt har skyddat ditchet från skador.

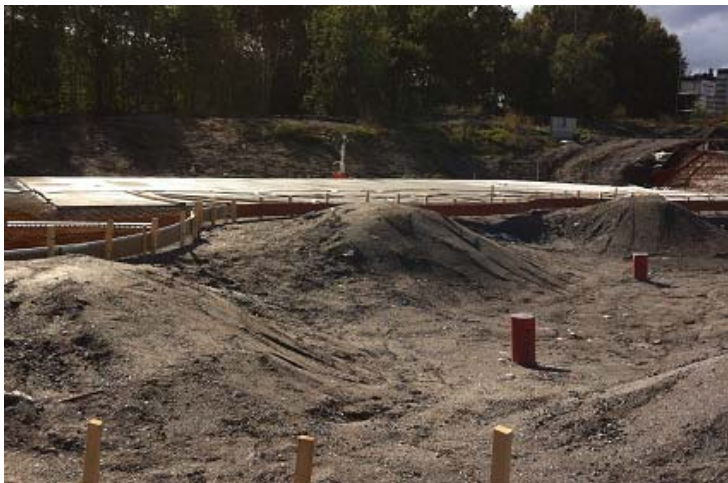
Den färdiggjutna delen av flatland (den övre delen, se bild 4) låg aldrig helt under vatten men sidoområdena skadades vilket syntes tydligt på knäckta cellplastblock.

*Bild 4. Färdigställd flatland & bowl ride i förgrunden.*

Inga skador på konstruktionen kunde observeras. Fyllningen har förutom i de mest perifera delarna under konstruktionen sannolikt inte påverkats. Denna påverkan är försumbar för konstruktionen.

Ingen åtgärd. Inga skador kunde observeras.

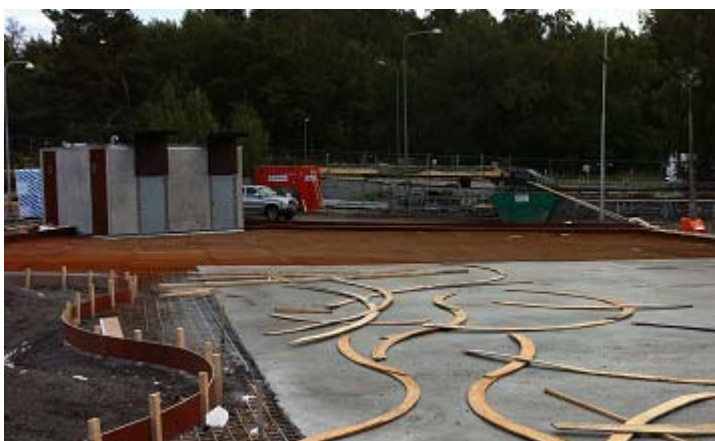
Denna del av flatland var vi översvämningstillfället endast armerad. Den underlagande cellplasten flöt upp när den täcktes av vatten och åsamkade armeringen skador. All fyllning som installerats som temperaturbarriär på cellplasten berördes.

*Bild 5. Ej färdigställd flatland.*

Skadorna kunde tydligt observeras med ojämnheter i armeringen och fyllning som "flutit" ut.

Total återuppbyggnad. All fyllning och cellplast tas bort och återinstalleras.

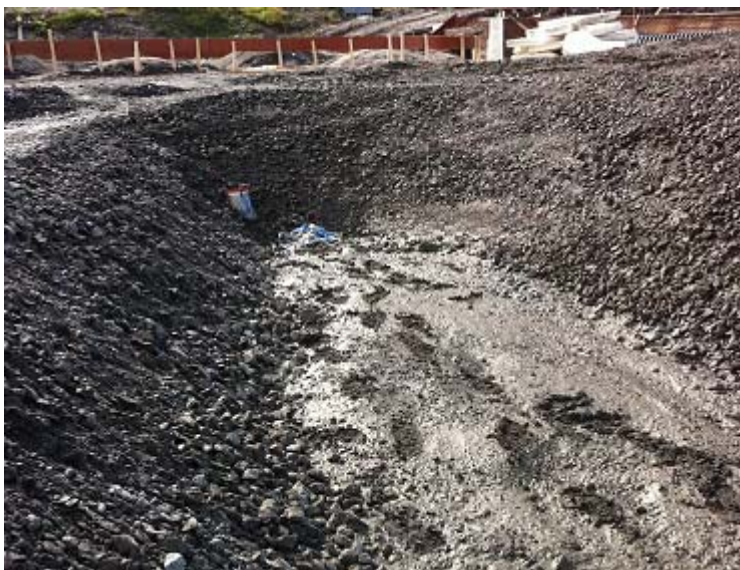
Inga armeringsarbeten var utförda för dessa delar vid översvämningstillfället. För de delar där vattennivån legat över den befintliga markytan kunde skadorna tydligt observeras med skadade cellplastblock och fyllning som "flutit". Finmaterial täckte fyllningen, se bild 5.

*Bild 5. Bowl ride*

För de delar där vattennivån legat under nivån för cellplasten (närmast flatland) kunde inga skador observeras på fyllningen och cellplasten.

Total återuppbyggnad. All fyllning och cellplast tas bort och återinstalleras för de delar som legat under vatten.

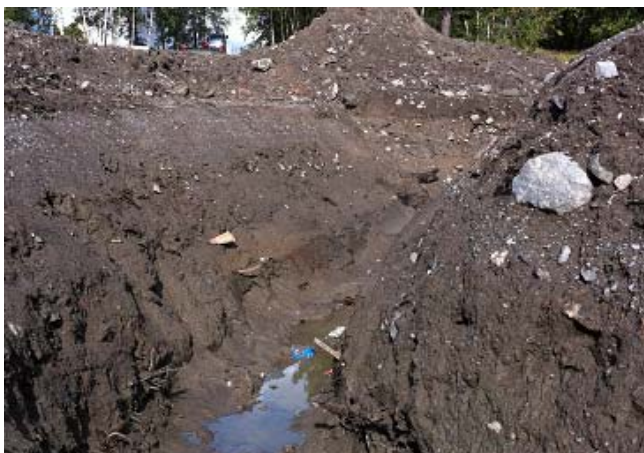
Inom dessa delar finns ingen packad fyllning och ingen cellplast. Slänter har skadats och delvis rasat av vattenståndet och finmaterial täcker botten. Se bild 6.

Bild 6. Grovschakt

Generell genomgång av utförda schakter
