# UPPFÖLJNING - CYKELÅTGÄRDER PÅ KUNGSBRON

2016-12-15

Trafikkontoret

**WSP Samhällsbyggnad**

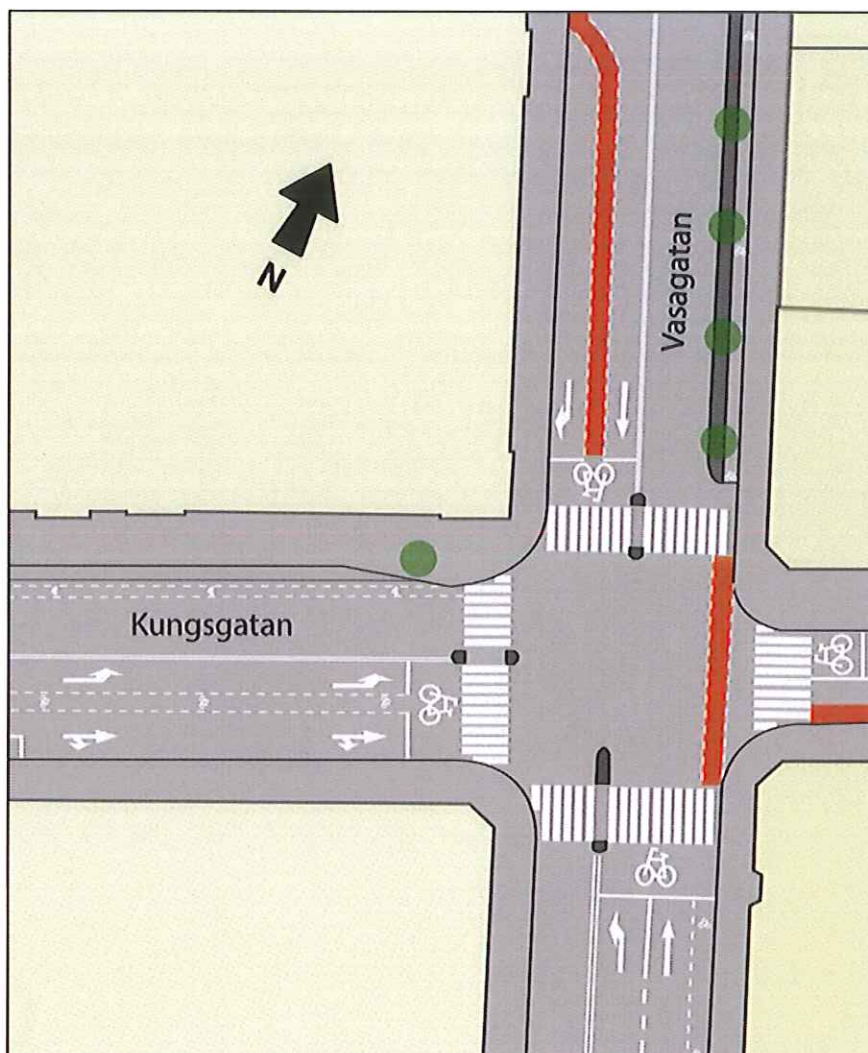
Figur 4 Illustration över korsningens utformning under studien hösten 2016. Vasagatans södra tillfart nederst i bild.

De förändringar som skett i korsningen rör främst cykelfälten. Ett nytt cykelfält från Norra Bantorget har dragits in mellan körfälten i tillfarten norrifrån och beläggningsen har målats röd. Cykelfältet på den södra tillfarten har flyttats ut till den högra kanten och det har målats genom korsningen rakt fram med röd beläggning. Den västra tillfarten har fått ett nytt cykelfält, en förlängning på cykelfältet som kommer från Kungsholmen. Denna har dragits mellan de två körfälten i tillfarten fram till cykelboxen.

Cykelfältet från södra tillfarten till norra har målats rött genom korsningen. Dock var det ändå vanligt att högersvängande fordon ställde sig rakt över cykelfältet för att vänta på gångtrafikanter som passerar den östra tillfarten.

De nya cykelfälten på västra tillfarten på Kungsgatan och norra tillfarten på Vasagatan där cykelfält dragits mellan körfälten ända fram till en cykelbox, har generellt fungerat bra.

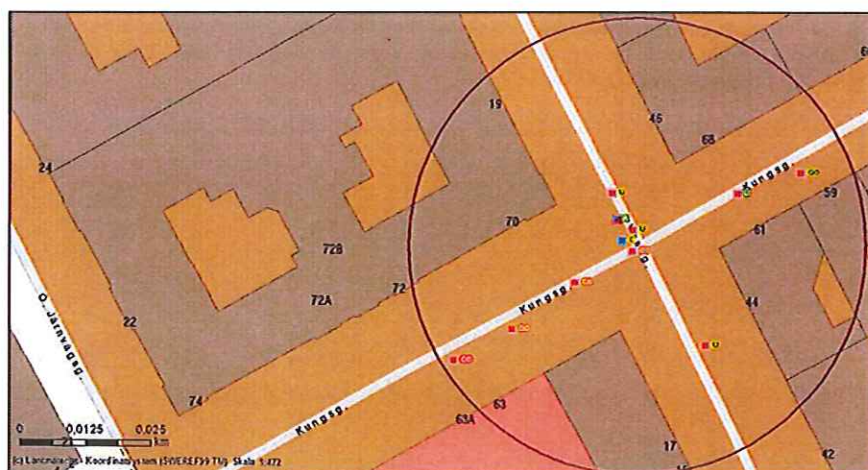
Figur 10 Olycksmarkering över samtliga inrapporterade trafikolyckor för korsningen Kungsgatan/Vasagatan från augusti 2014 till augusti 2016.

Sedan ombyggnationen av korsningen Kungsgatan/Vasagatan har det totalt rapporterats in 11 trafikolyckor till Strada. Av dessa har en klassats som allvarig (fallolycka), tre som måttliga, fem som lindriga och två som olyckor utan personskador. Majoriteten (6 av 11) anges ha inträffat i direkt anslutning till korsningen, se Figur 10 nedan.

Den vanligaste olyckstypen är upphinnandeolyckor (4 stycken), dvs. när motorfordon kört in i varandra bakifrån, därefter är fallolyckor bland gående (3 stycken) näst mest förekommande olyckstypen. Utöver dessa har två cykelolyckor skett, varav en singelolycka där en cyklist blivit knuffad av en

flygbuss då bussens mittparti kommit in i cykelfältet när bussen svängde höger in mot Kungsgatan.

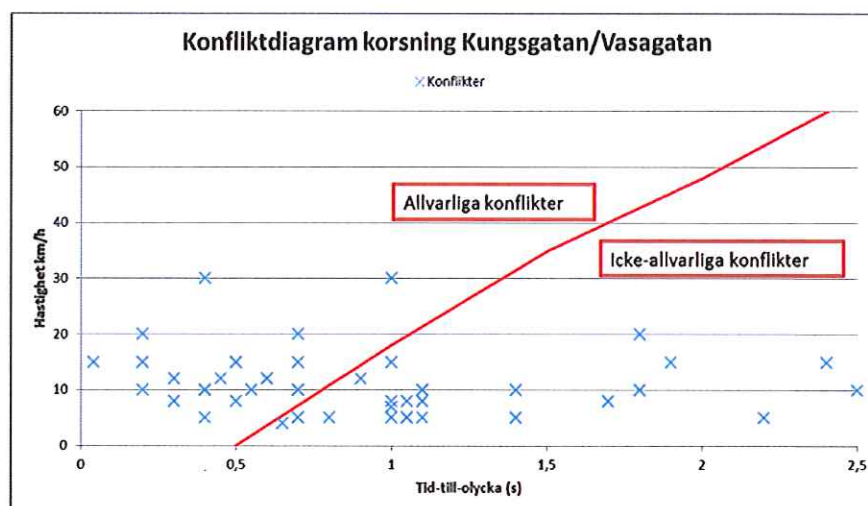
Figur 14 Konfliktdiagram. Konflikternas tid-till-olycka-värde och dess dimensionerande hastighet redovisas på diagrammets axlar. Den röda linjen motsvarar gränsen mellan allvarliga och icke-allvarliga konflikter.

Samtliga 71 observerade konflikter har lagts in i ett konfliktdiagram, se Figur 14 nedan. Diagrammet visar varje konflikt, dess tid-till-olycka-värde och dess dimensionerande hastighet. Den röda linjen visar gränsen mellan allvarliga och icke-allvarliga konflikter. 50 % av alla konflikter i diagrammet bedöms som allvarliga.

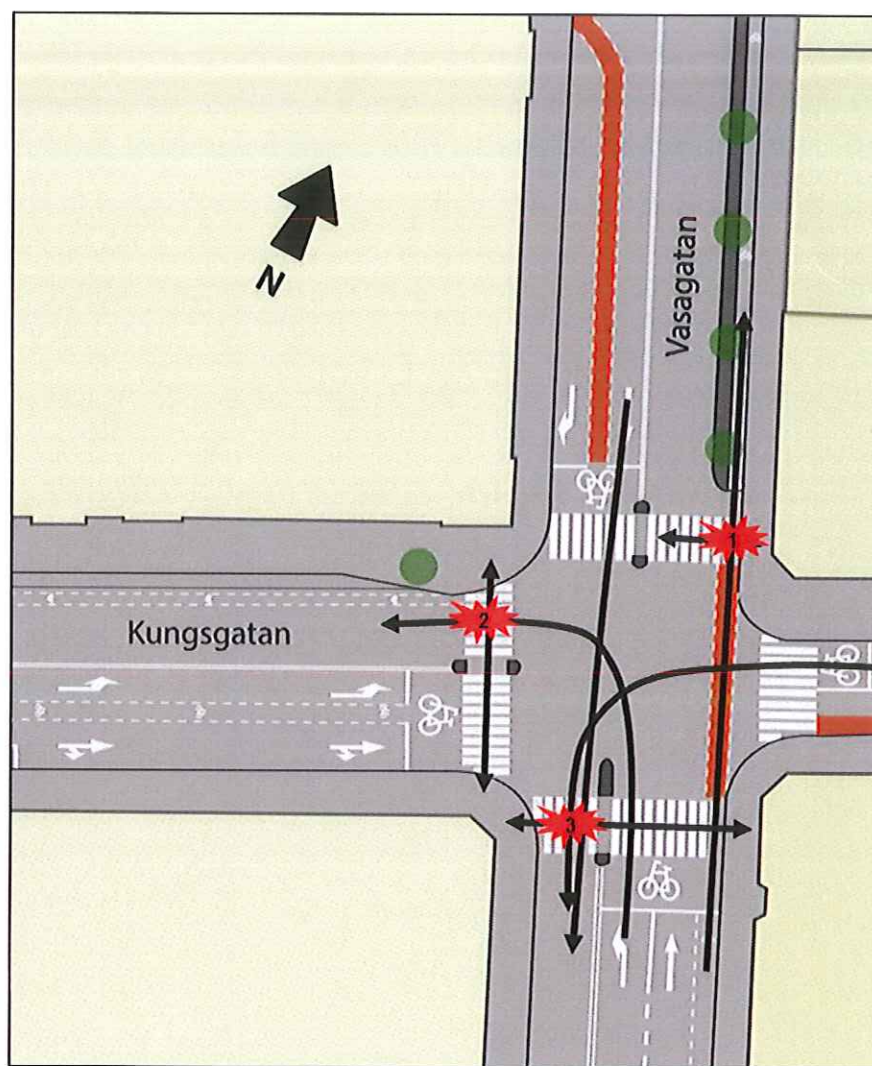
Figur 16 Illustration över de tre vanligaste konflikterna.

Bland de allvarliga konflikterna skedde 50 % i korsningens nordöstra hörn mellan cyklister och fotgängare, se markering 1 i Figur 16 nedan. Dessa konflikter berodde främst på att gångtrafikanter inte var uppmärksamma på att det gick ett cykelfält framför trottoarkanten eller att det var för lite utrymme för att undvika att stå eller gå på cyklisternas yta i kombination med att cyklisterna förmodligen drog ut på sin egen gröntid.

30 % av de allvarliga olyckorna skedde då cyklister som kom söderifrån och åkte rakt fram i korsningen inte hann passera det nordliga övergångsstället innan gångtrafiken fått grönt. Ofta fick de grönt när cyklisterna var mycket nära övergångsstället och gångtrafiken kollade på signalerna rakt fram och såg inte cyklisterna som kom från vänster. Totalt observerades 15 st. konflikter av denna karaktär där 10 var allvarliga.

Orsaken till konflikten kan bero på flera anledningar. Ibland gick enstaka gångtrafikanter innan de fått grönt, dock var det vanligast att en konflikt uppstod när alla gångtrafikanter började gå samtidigt och totalt blockerade vägen vilket endast skedde när deras signal slagit om till grönt. Om cyklisterna ofta körde precis efter att deras signal slagit om till rött är okänt. Denna typ av konflikt observerades aldrig mellan gångtrafikanter och motorfordon vilket tyder på att säkerhetstiden förmodligen inte är för kort utan snarare att cyklisterna åker strax efter att signalen slagit om till rött då de ser en tom korsning och tror de skall hinna över.

20 % av de allvarliga konflikterna, som också skedde i det nordöstra hörnet, bestod av gångtrafikanter som antingen stod eller gick på cykelbanan utan att vara medveten om att cyklister kunde komma i hög hastighet bakifrån. Detta gällde speciellt gångtrafikanter som gick norrut på trottoaren mot Norra bantorget. Detta berodde delvis på en uteservering som tog upp ca halva trottoaren vilket gjorde att gångtrafikanter trycktes ut på cykelbanan. En mildare krock observerades på plats då handtaget från ett cykelstyre slog in i sidan på en gångtrafikanter.

Konflikt 2 och 3 markerade i Figur 16 ovan, bestod endast av gångtrafikanter som gick mot rött och inte uppmärksammade att det kunde komma vänstersvängande bilar. Dessa konflikter skedde främst på grund av ouppmärksamma gångtrafikanter som gick mot rött. Konflikt nummer 2 observerades totalt 9 gånger varav en konflikt var allvarlig. Konflikt nummer 3 observerades 8 gånger där 5 var vänstersväg från Kungsgatan.
