Till
Trafik- och renhållningsnämnden
2012-02-02

Renovering av Södra Danviksbron. Inriktningsbeslut

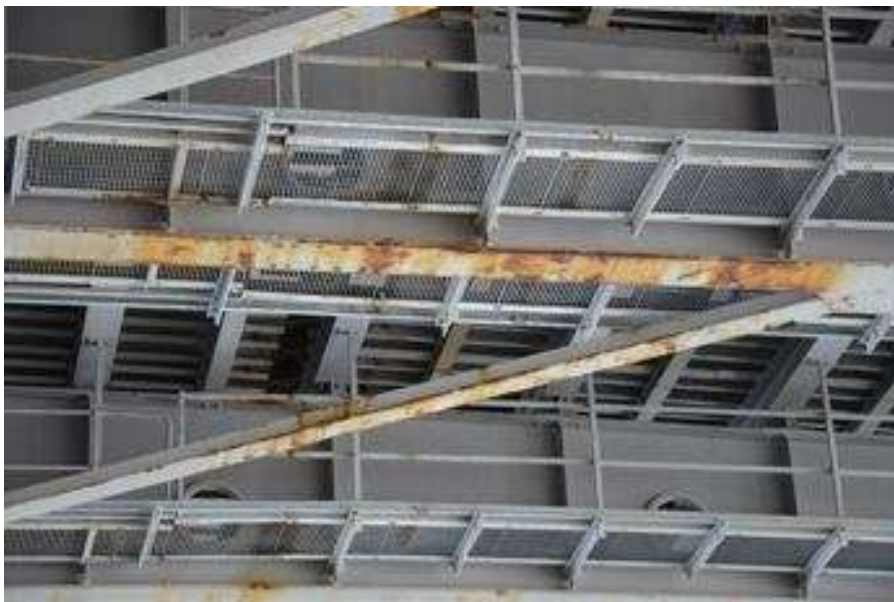
Vid återkommande inspektioner på södra Danviksbron har konstaterats att farbanans stålkonstruktioner bitvis är kraftigt rostangripna. Samtidigt visar gjorda beräkningar att stålet i känsliga partier uppnått sin tekniska livslängd. Det innebär att eventuella utmattningssprickor växer snabbt och riskerar leda till brott utan att de hinner upptäckas vid de ordinarie stålinspektionerna.

Bild 3. Rostangripen del av klaffens undersida.

I samband med utbytet bör klaffens huvudkonstruktion målas om för att utnyttja den avstängning av farleden för höga båtar som måste ske samt de ställningar som måste resas. Rostskadade stålkonstruktioner renoveras. Utöver detta planerar kontoret utföra en mindre renovering av brons maskineri. Några av maskineriets lager behöver bytas vilket är lämpligt att genomföra då bron inte går att öppna.

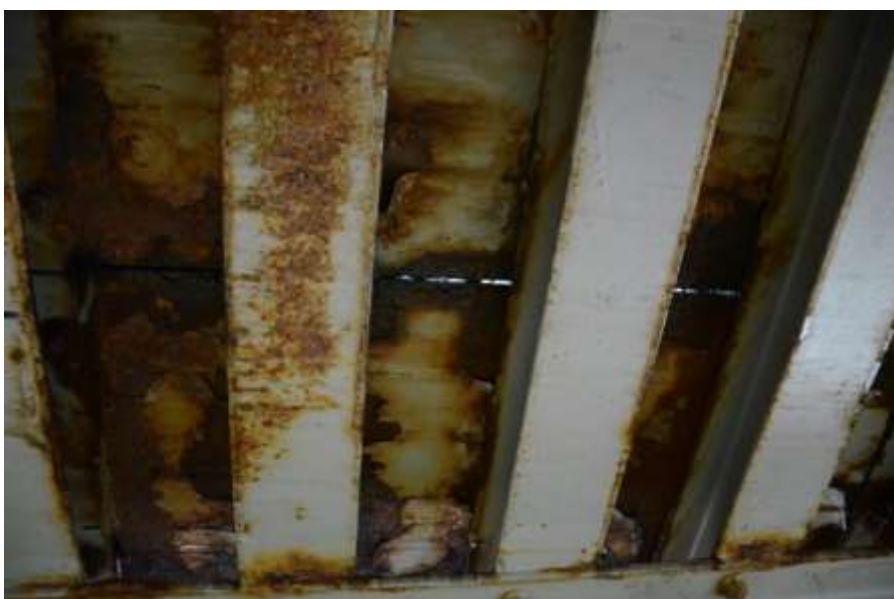
Vid inspektion under 2011 har kontoret konstaterat att farbanan på klaffen, ett asfalterat stäldäck, nu är så rostigt att bärigheten börjar påverkas. Med anledning av den kraftigt ökade trafiken av tunga fordon som förväntas under tiden bygget av Nya Slussen pågår och för att kunna utnyttja bron optimalt under dess återstående livslängd är det därför viktigt att denna del byts ut. En reparation är tekniskt mycket komplicerad och bedöms bli både kostsammare och mer trafikstörande. Utöver detta planerar kontoret utföra en mindre renovering av brons maskineri. Några av maskineriets lager behöver bytas vilket är lämpligt att genomföra då bron inte går att öppna.

Bild 4. Farbanans undersida. Avsikten är att byta de rostiga plåtarna och balkarna närmast dessa.

upptäcks när delarna friläggs från löst sittande färg och gjutasfalt. Åtgärden innebär högre ekonomisk och tidsmässig risk än alternativ tre nedan. Det tredje alternativet innebär att det gamla farbanedäcket demonteras och lämnas till skrot för återvinning. Istället monteras ett nytt farbanedäck med högvärdigt rostskydd och bärighet enligt moderna bestämmelser. Eftersom den nya farbanekonstruktionen tillverkas helt färdig på fabrik blir arbetena på bron, montering av element, överblickbara och därigenom kan dessa aktiviteter styras så att trafikstörningarna blir så små som över huvud taget är möjligt.
