Slutredovisning nya bad

Provtagning vid nya strandbad 2007-2008

En rapport från Miljöförvaltningen

September 2008

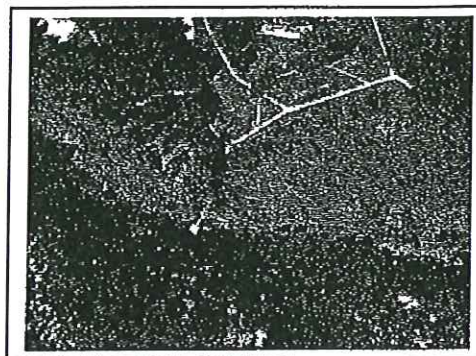
I Fagersjö

- Storlek:** Liten badplats
Karaktär: Bryggbad, några små klippor.
Vatten: Magelungen, grund vik (<1,6 m) med dålig vattenomsättning. Litet siktdjup. Under 2005-06 relativt god badvattenkvalitet.
Algblomning: -
Vattenväxtlighet: Ja, kraftig flytblads- och undervattensvegetation. Breda vassbalten.
Bryggor: I liten.
Byggnader: -
Dusch: -
Livraddningsutrustning: -
Lekplats: -
Omgivning: Naturmark, skola, villor.
Tillgänglighet: Gångvag.
Annat: Utredning för eventuellt bad vid Fagersjö har utförts i omgångar 1997-2005.
Ansvar: Farsta sdf

Möjliga föroreningskällor: Dagvattenutlopp, kand markförorening av olja i mark och sediment

Kommentar: Uppskattningsvis hög anläggningskostnad då åtgärder för att muddra stora delar av vattenområdet krävs. Relativt hög driftskostnad då området troligen kommer att ha problem med igenväxning. Intressekonflikt med naturvården, området klassat som ESKO - ekologiskt särskilt känsligt.

Problem	Åtgärd	Ansvarig	Uppskattad kostnad (tkr/år)	
			Kursiv; engångskostnad	
			Anlagga	Drift
Markförorening, av olja, grund vik	Marksanering, muddring	Farsta sdf	>1 000	
Allmän service saknas	Anordna med toaletter, etc	Farsta sdf	100-500	
Risk för hög bakteriehalt	Bakterieprovtagning	Farsta sdf		12-26
Risk för algblomning	Algprovtagning	Farsta sdf		<10
Nedskrapning, erosion	Städning, dykning, påfyllning av sand	Farsta sdf		150-500
(Krav enl ny lagstiftning)	Skyltning	Farsta sdf		<50
(Krav enl ny lagstiftning)	Upprätta badvattenprofil	Farsta sdf		35-70
(Krav enl ny lagstiftning)	Löpande översyn, uppdatering av badvattenprofil	Farsta sdf		20
	Årlig rapportering av badkvalitet till Naturvårdsverket, mediakontakt	Farsta sdf		<10
Summa:			>1 100-1 500	287-686

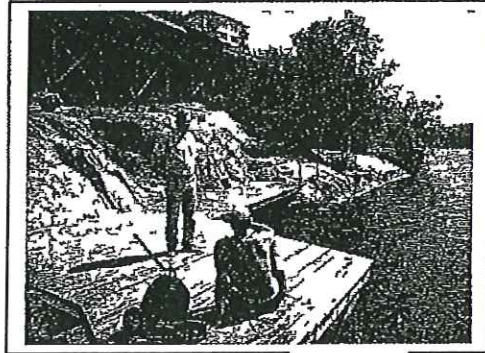
2 Fredhäll

- Storlek:** Liten badplats
Karaktär: Inhagat klippbad med liten grasyta och tradack
Vatten: Malaren, oppet vatten Stort siktdjup Under 2007 god badvattenkvalitet.
Algblomning: -
Vattenvaxtlighet: -
Bryggor: Tradack med badstege Badbrygga en bit ut
Byggnader: Omklädningsrum med toaletter, kiosk/café, Bastuhus med tradack och badstegar
Dusch Ja
Livraddningsutrustning Ja, fralsarkransar
Lekplats: -
Omgivning: Klippor, flerfamiljshus
Tillgänglighet Vag precis ovanfor badet
Annat: Fredhälls badklubb ager bastuhuset Farled
Ansvar: Kungsholmens sdf
Mojliga fororeningkallor Båtklubb nara, braddutlopp, vagar, bebyggelse I anslutning till platsen har en oversiktlig undersokning av markfororeningar genomforts under sommaren 2007. Undersokningen visar att det inte foreligger någon akut risk for människors halsa inom det undersokta området under rådande markanvandning⁶
Kommentar: Uppskattningsvis relativt låg anlaggningskostnad då badet redan ar etablerat

Normal driftskostnad

Problem	Åtgärd	Ansvarig	Uppskattad kostnad (tkr/år)	
			Kursiv engångskostnad	Drift
			Anlagga	Drift
Risk for hog bakteriehalt	Bakterieprovtagning	Kungsholmens sdf		12-26
Nedskrapning	Stadning, dykning	Kungsholmens sdf		150-500
(Krav enl ny lagstiftning)	Skyftning	Kungsholmens sdf		<50
(Krav enl ny lagstiftning)	Uppratta badvattenprofil	Kungsholmens sdf		35-70
(Krav enl ny lagstiftning)	Lopande oversyn, uppdatering av badvattenprofil	Kungsholmens sdf		20
	Årlig rapportering av badkvalitet till Naturvårdsverket, mediakontakt	Kungsholmens sdf		<10
Summa:				277-676

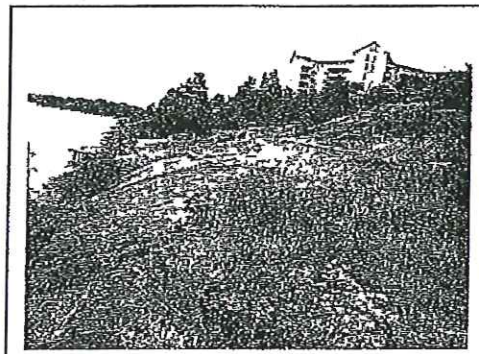
3 Ormberget

Möjliga föroreningskällor: Fåglar. Bullerstort från Essingeleden. Mycket sjustrafik

Kommentar: Uppskattningsvis normal anläggningskostnad. Något högre driftskostnad då området är svårtillgängligt

Problem	Åtgärd	Ansvarig	Uppskattad kostnad (tkr/år)	
			Kursiv engångskostnad	Drift
			Anlagga	Drift
Allmän service saknas	Anordna med toaletter, etc vid Sjöbjörnsvagen, brygga etc	Hagersten-Liljeholmens sdf	100-500	
Risk för hög bakteriehalt	Bakterieprovtagning	Hagersten-Liljeholmens sdf		12-26
Nedskrapning, erosion	Städning, dykning	Hagersten-Liljeholmens sdf		150-500
(Krav enligt ny lagstiftning)	Skyltning	Hagersten-Liljeholmens sdf		<50
(Krav enligt ny lagstiftning)	Upprätta badvattenprofil	Hagersten-Liljeholmens sdf		35-70
(Krav enligt ny lagstiftning)	Löpande översyn, uppdatering av badvattenprofil	Hagersten-Liljeholmens sdf		20
	Årlig rapportering av badkvalitet till Naturvårdsverket, mediakontakt	Hagersten-Liljeholmens sdf		<10
Summa:			100-500	277,676

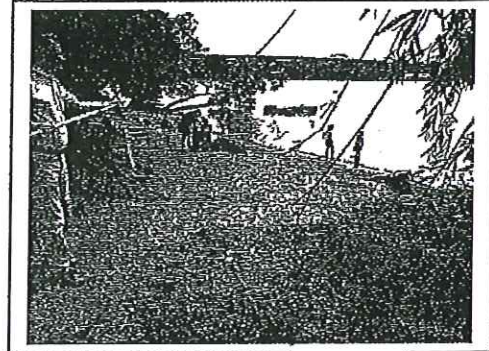
4 Tanto

- Storlek: Stor badplats
- Karaktär: Liten sandstrand och klippor, stora gräsytor i Tanto
- Vatten: Årstaviken, öppet vatten. Måttligt siktdjup. Under 2007 tidvis dålig badvattenkvalitet. Trolig orsak felkopplade samt läckande avloppsledning. Även fåglar och hundar kan ha bidragit.

Möjliga föroreningskällor: Brädd- och dagvattenutlopp i skärmbassäng väster om badet.

Båtklubbar, koloniområdena, bebyggelse, vägtrafik, hundar och fåglar. I anslutning till platsen har en översiktlig undersökning av markföroreningar genomförts under sommaren 2007. Undersökningen visar att det inte föreligger någon akut risk för människors hälsa inom det undersökta området under rådande markanvändning.⁷

Kommentar: Uppskattningsvis hög anläggningskostnad då åtgärder för att restaurera stora delar av ledningsnätet krävs. Normal driftskostnad då området redan idag städas.

Problem	Åtgärd	Ansvarig ⁴	Uppskattad kostnad (tkr/år)	
			Kursiv engångskostnad	
			Anlagga	Drift
Hög bakteriehalt	Ledningsunderhåll	Stockholm Vatten AB	>1 000	
Risk för hög bakteriehalt	Bakterieprovtagning	Södermalms sdf		12-26
Nedskrapning, erosion	Stadning, dykning, påfyllning av sand	Södermalms sdf		150-500
(Krav enl ny lagstiftning)	Skyltning	Södermalms sdf		<50
(Krav enl ny lagstiftning)	Upprätta badvattenprofil	Södermalms sdf		35-70
(Krav enl ny lagstiftning)	Löpande oversyn, uppdatering av badvattenprofil	Södermalms sdf		20
	Årlig rapportering av badkvalitet till Naturvårdsverket, mediakontakt	Södermalms sdf		<10
Summa:			>1 000	277-676

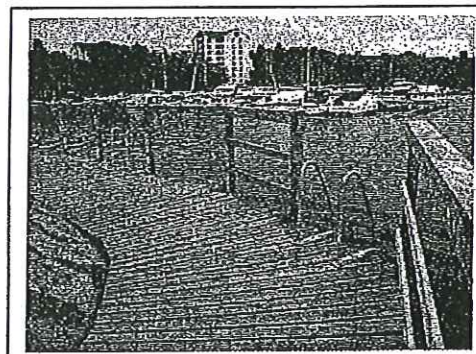
5 Örnberget/Hägerstenshamnen

- Storlek:** Liten badplats
Karaktär: Klippbad
Vatten: Mälaren, bukt – sämre vattenomsättning. Stort siktdjup. Under 2007 god badvattenkvalitet.
Algblomning: -
Vattenväxtdighet: -
Bryggor: Trädäck med badstege
Byggnader: -
Dusch: -
Livräddningsutrustning: -
Lekplats: -
Omgivning: Flerfamiljshus, hamn, skog
Tillgänglighet: Asfalterad väg, Instrumentvägen, ner till flerfamiljshusen. Gångväg längs stranden
Annat: Djupt. Endast 20 m avstånd till båtarna vid hamnen.
Ansvar: Hägersten-Liljeholmens sdf

Möjliga föroreningskällor: Båtklubben. Båtopplägningsplats 100 m från badstegen. Nära Vinterviken med gamla nedlagda miljöfarliga verksamheter. Dagvattenutloppskylt strax innan båtklubben.

Kommentar: Uppskattningsvis relativt hög anläggningskostnad då åtgärder för att säkerställa badandes säkerhet kräver att båtklubbens bryggor flyttas/riktas om. Normal driftskostnad då området redan idag städas.

Problem	Åtgärd	Ansvarig	Uppskattad kostnad (tkr/år)	
			Anlägga	Drift
Säkerhetsrisk	Flytta/rikta om båtbryggor	Idrottsförvaltningen	500-1 000	
Oetablerat	Anordna med toaletter, etc. vid Instrumentvägen., etc.	Hägersten-Liljeholmens sdf	100-500	
Risk för hög bakteriehalt	Bakterieprovtagning	Hägersten-Liljeholmens sdf		12-26
Nedskräpning	Städning, dykning	Hägersten-Liljeholmens sdf		150-500
(Krav enl ny lagstiftning)	Skyltning	Hägersten-Liljeholmens sdf		<50
(Krav enl ny lagstiftning)	Upprätta badvattenprofil	Hägersten-Liljeholmens sdf		35-70
(Krav enl ny lagstiftning)	Löpande översyn, uppdatering av badvattenprofil	Hägersten-Liljeholmens sdf		20
	Årlig rapportering av badkvalitet till Naturvårdsverket, mediakontakt	Hägersten-Liljeholmens sdf		<10
Summa:			600-1 500	277-676

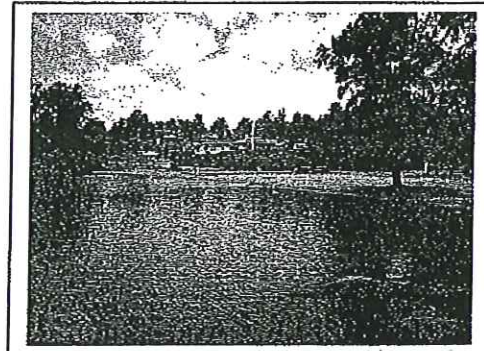
6 Hässelby strandbad

- Storlek:** Stor badplats
Karaktär: Liten sandstrand och stora gräsytor.
Vatten: Mälaren, inne i en liten bukt. Stort siktdjup. Under 2007 god badvattenkvalitet.
Algblomning: -
Vattenväxtlighet: Vass
Bryggor: En stenpir med förlängd träbrygga vid scouthuset
Byggnader: 2 torrklosetter, kiosk, scouthus
Dusch: -
Livräddningsutrustning: -
Lekplats: Ja
Omgivning: Villabebyggelse, Fortums fjärrvärmeverk omedelbart öster om badet.
Tillgänglighet: Väg med liten parkering.
Annat: Scotstuga med brunnslock utanför (A). Stora fartyg går in till Fortum. Båtklubb ca 500 m väster om badet. Soptunnor.
Ansvar: Fortum AB

Möjliga föroreningskällor: Bebyggelse, Fortums verksamhet, fartyg, båtar, fåglar. En brunn uppe vid parkeringen med luftningsrör. Bräddutlopp österut.

Kommentar: Uppskattningsvis relativt låg anläggningskostnad då badet redan är etablerat. Normal driftskostnad.

Problem	Åtgärd	Ansvarig	Uppskattad kostnad (tkr/år)	
			Anlägga	Drift
Risk för hög bakteriehalt	Bakterieprovtagning	Fortum AB		12-26
Nedskräpning, erosion	Städning, dykning, påfyllning av sand	Fortum AB		150-500
(Krav enl ny lagstiftning)	Skyltning	Fortum AB		<50
(Krav enl ny lagstiftning)	Upprätta badvattenprofil	Fortum AB		35-70
(Krav enl ny lagstiftning)	Löpande översyn, uppdatering av badvattenprofil	Fortum AB		20
	Årlig rapportering av badkvalitet till Naturvårdsverket, mediakontakt	Fortum AB		<10
Summa:				277-676

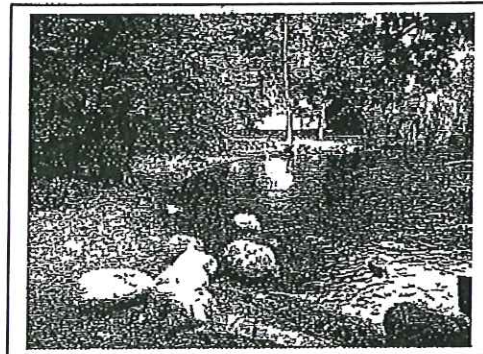
7 Rålambshov

- Storlek:** Idag ingen badplats, stor park
Karaktär: Grov sand vid två små stränder, stora stenar, gräsytor i parken
Vatten: Riddarfjärden. Stort siktdjup. Under 2007 tidvis dålig badvattenkvalitet. Trolig orsak utgör stort närliggande bräddutlopp. Även fåglar och hundar kan ha bidragit.
Algblomning: -
Vattenväxtlighet: -
Bryggor: -
Byggnader: Torrklosetter i Rålambshovsparken, café/kiosk
Dusch: -
Livräddningsutrustning: -
Lekplats: Ja, i parken
Omgivning: Parkmark, flerfamiljsbebyggelse, vägar, båtklubb
Tillgänglighet: Väg ända fram
Annat: Dagvattenmagasin nära
Ansvar: Kungsholmens sdf

- Möjliga föroreningskällor:** Brädd- och dagvattenutlopp, bebyggelse, dagvattenmagasin med brunn (K) och luftningsrör. Brunnslock (A) i gatan samt dagvattenbrunnar, vägar, båtklubb, fåglar, hundar, buller från vägar. I anslutning till platsen har en översiktlig undersökning av markföroreningar genomförts under sommaren 2007. Undersökningen visar att det inte föreligger någon akut risk för människors hälsa inom det undersökta området under rådande markanvändning.⁸
- Kommentar:** Uppskattningsvis hög anläggningskostnad då åtgärder för att restaurera stora delar av ledningsnätet krävs. Normal driftskostnad då området redan idag städas.
- Åtgärdsförslag:** Se nästa sida

Problem	Åtgärd	Ansvarig	Uppskattad kostnad (tkr/år)	
			Kursv engångskostnad	
			Anlagga	Drift
Hog bakteriehalt	Ombyggnation av ledningsnat	Stockholm Vatten AB	>1 000	
Risk för hog bakteriehalt	Bakterieprovtagning	Kungsholmens sdf		12-26
Nedskrapning, erosion	Städning, dykning, påfyllning av sand	Kungsholmens sdf		150-500
(Krav enl ny lagsutövning)	Skytning	Kungsholmens sdf		<50
(Krav enl ny lagsutövning)	Upprätta badvattenprofil	Kungsholmens sdf		35-70
(Krav enl ny lagsutövning)	Löpande översyn, uppdatering av badvattenprofil	Kungsholmens sdf		20
	Årlig rapportering av badkvalitet till Naturvårdsverket, mediakontakt	Kungsholmens sdf		<10
Summa:			>1 000	277-676

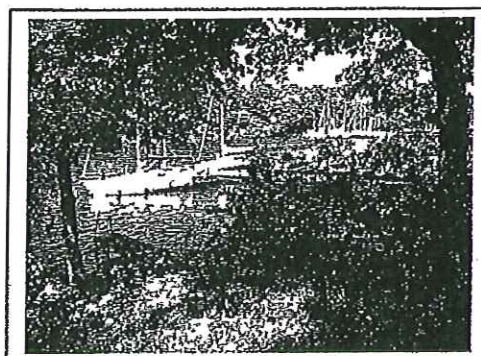
8 Reimersholme

Storlek: Liten badplats
Karakter: Liten brygga med badstege, grasytor, ingen strand
Vatten: Malaren. Stort siktdjup Under 2007 god badvattenkvalitet.
Algblomning: -
Vattenvaxlighet: -
Bryggor: Ja, en liten
Byggnader: -
Dusch: -
Livraddningsutrustning: -
Lekplats: -
Omgivning: Parkmark, båtklubb, flerfamiljsbebyggelse.
Tillgänglighet: Gångvag langs stranden
Annat: Farled.
Ansvar: Sodermalms sdf

Möjliga föroreningskällor: båtklubb, fåglar,

Kommentar: Uppskattningsvis normal anläggningskostnad. Normal driftskostnad.

Problem	Åtgärd	Ansvarig	Uppskattad kostnad (tkr/år)	
			Anlagga	Drift
Allman service saknas	Anordna med toaletter, brygga etc	Sodermalms sdf	100-500	
Risk for hog bakteriehalt	Bakterieprovtagning	Sodermalms sdf		12-26
Nedskrapning, erosion	Stadning, dykning,	Sodermalms sdf		150-500
(Krav enl ny lagstiftning)	Skyltning	Sodermalms sdf		<50
(Krav enl ny lagstiftning)	Uppratta badvattenprofil	Sodermalms sdf		35-70
(Krav enl ny lagstiftning)	Lopande oversyn, uppdatering av badvattenprofil	Sodermalms sdf		20
	Årlig rapportering av badkvalitet till Naturvårdsverket, mediakontakt	Sodermalms sdf		<10
Summa:			100-500	277-676

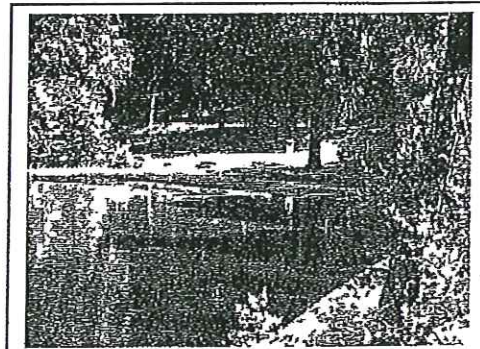
9 Skrubba friluftsbad

- Storlek:** Medelstor badplats
Karakter: Liten naturlig sandstrand, klippor
Vatten: Drevviken, oppet vatten, liten vik. Litet siktdjup. Under 2007 god badvattenkvalitet.
Algblomning: Drevviken blommar ibland. Provtagning sker vid Skondalsbadet
Vattenvaxtlighet: Vass
Bryggor: -
Byggnader: -
Dusch: -
Livraddningsutrustning: -
Lekplats: -
Omgivning: Skog, isalvsavlagring
Tillganglighet: Liten grusvag. Inga parkeringsmojligheter
Annat: Sdf stadar badet redan nu varje vecka 4 st soptunnor finns
Ansvar: Skarpnack sdf

Mojliga foreoreningskallor: Nara skogskyrkogården, minneslund narrest. Ett hus (Fatimagården) ca 250 m uppfor backen med eventuellt enskilt avlopp.

Kommentar: Fint bad men dålig tillganglighet och nara kyrkogård. Uppskattningsvis relativt låg anlaggningskostnad då badet redan ar etablerat Normal driftskostnad

Problem	Åtgärd	Ansvarig	Uppskattad kostnad (tkr/år)	
			Kursiv engångskostnad	
			Anlagga	Drift
Allman service saknas delvis	Anordna med toaletter, etc	Skarpnacks sdf	<100	
Risk for hog bakteriehalt	Bakterieprovtagning	Skarpnacks sdf		12-26
Nedskrapning	Stadning, dykning,	Skarpnacks sdf		150-500
(Krav enl ny lagstiftning)	Skyltning	Skarpnacks sdf		<50
(Krav enl ny lagstiftning)	Uppratta badvattenprofil	Skarpnacks sdf		35-70
(Krav enl ny lagstiftning)	Lopande oversyn, uppdatering av badvattenprofil	Skarpnacks sdf		20
	Årlig rapportering av badkvalitet till Naturvårdsverket, mediakontakt	Skarpnacks sdf		<10
Summa:			<100	277-676
