Cykelåtgärder på Kungsbron

Bilaga 1 - Konfliktobservationsstudie av korsningen Kungsgatan/Vasagatan

ATKINS

2014-01-17

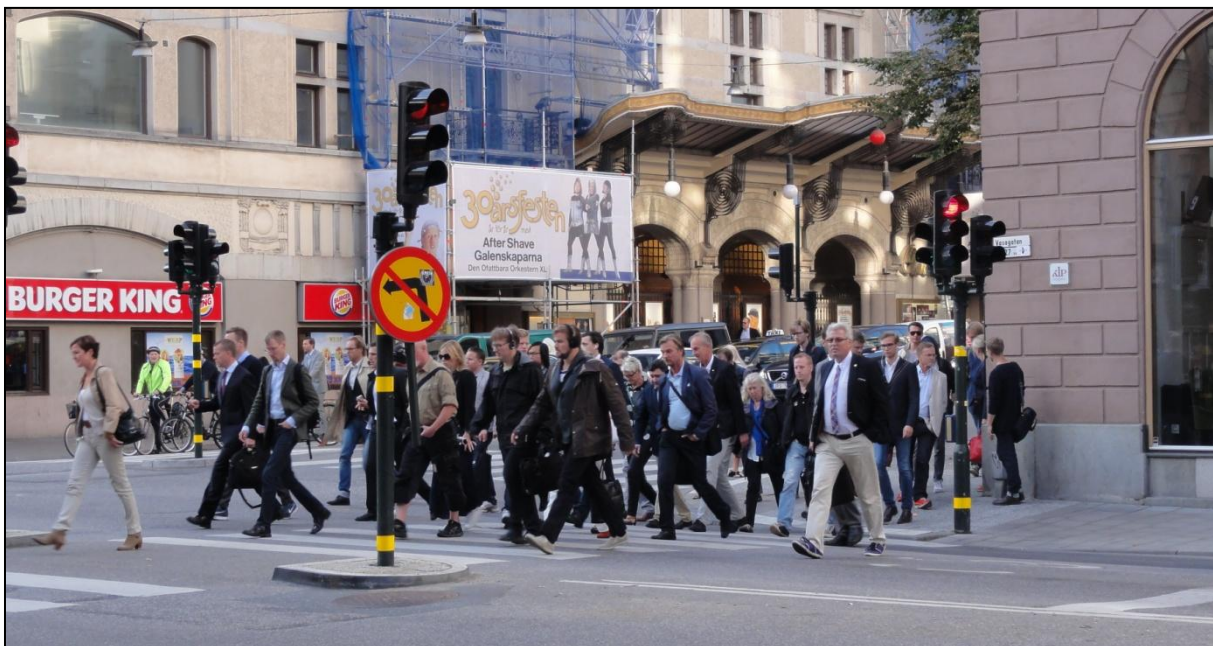
De tydligaste pendlingsströmmarna för cyklister under förmiddagen är norrut på Vasagatan och österut på Kungsgatan. Flest gående noteras tvärs den östra anslutningen. Dock är flödena relativt jämna. De stora flödena skapar tidvis trängsel i anslutning till övergångsställen och tvingar ut fotgängare exempelvis på cykelbanan på Vasagatan norr om korsningen.

Figur 7 Trångt på övergångsstället över Vasagatans norra tillfart under förmiddagens maxtimme.

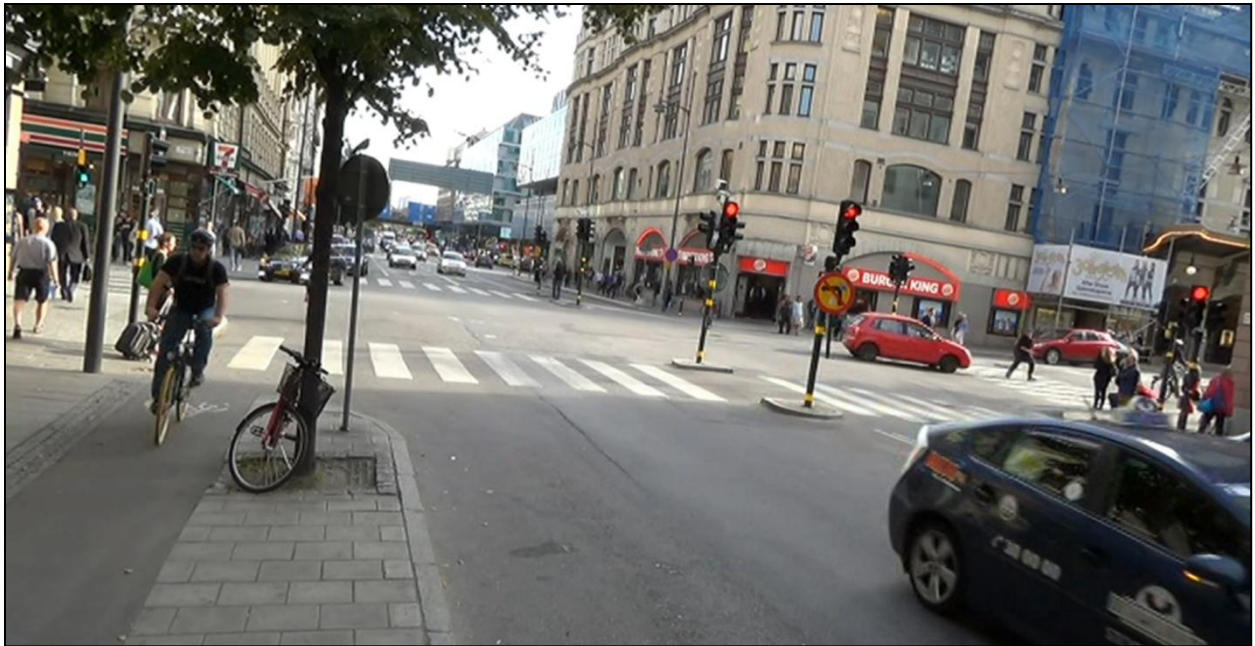
Figur 17 Bild från videoinspelning visandes konflikt som klassats som allvarlig. Fotgängare går mot rött till höger i bild. En olycka avvärsjs genom inbromsning av den röda bilen.

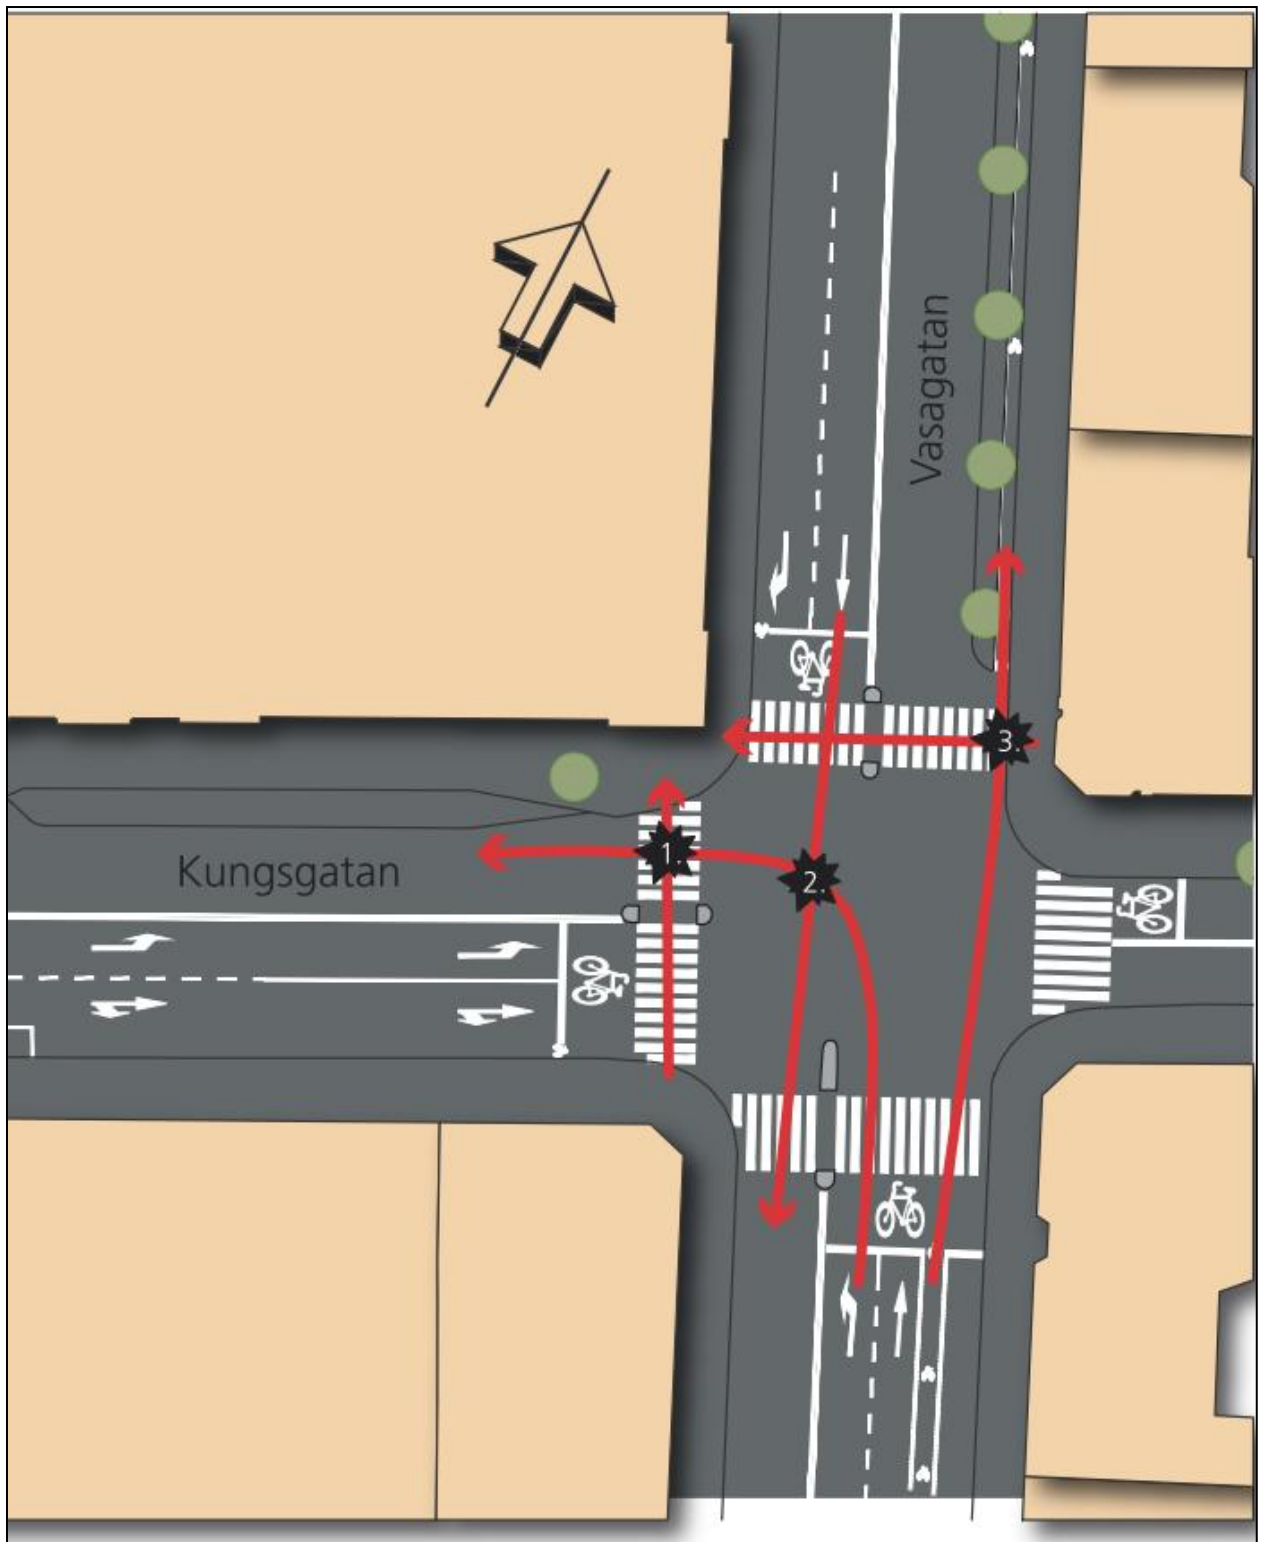
Figur 19 Återkommande konfliktpunkter.

Observerade konflikter är ofta kopplade till att trafikanter går/kör mot rött men det finns också orsaker att finna i korsningens utformning. I figur 19 framgår de punkter där flest konflikter inträffat. Två av dessa punkter, 1 och 2, är kopplade till vänstersvängande från Vasagatan mot Kungsbron. Totalt 73 konflikter involverar vänstersvängande motorfordon från Vasagatan mot Kungsgatan. Några av dessa konflikter involverar fler än två trafikanter. Konflikterna uppstår då perioden med förgrönt för vänstersvängande upphör och övergår i en blandfas med norra tillfarten, vilket också inkluderar grönt för gående tvärs västra tillfarten. Vänstersvängande gasar på när de ser att fordon börjar köra i norra tillfarten och vid de tillfällen fotgängare ska passera Kungsgatans västra tillfart tvingas de bromsa kraftigt. Detta problem gör att korsningen tidvis blockeras. Figur 20 illustrerar detta problem.

Den tredje punkten i figur 19 är cykelbanan på östra sidan Vasagatan där gående tidvis blockerar för cyklister. Ca 40 konflikter inträffade i den punkten och majoriteten av dessa är klassade som allvarliga och involverar cyklister. I figur 21 syns ett sådant exempel. Orsakerna till konflikterna beror till stor del på att det är trångt på gångbanan vid övergångsstället under maxtimmarna. Fotgängare verkar heller inte uppfatta infarten till cykelbanan.

Cirka 60 % av alla konflikter i korsningen är koncentrerade till de tre punkterna i figur 19. En tydlig problematik finns kring hur korsningens signalomlopp är programmerat. Den korta perioden av förgrönt för vänstersvängande i Vasagatans södra tillfart skapar konflikter med övergångsstället samt att bilister tvingas bromsa kraftigt framför den trafikström som ska söderut på Vasagatan. Även konflikter mellan cyklister och fotgängare på infarten till cykelbanan på Vasagatan framstår som ett trafiksäkerhetsproblem.

- Se över faserna i trafiksignalen för att minska konflikter i vänstersväng från Vasgatan mot Kungsbron.
- Tydliggöra cykelfältets övergång till cykelbana på Vasagatans östra sida. Inkörningen till cykelbanan och eventuell målning av cykelfält genom korsningen bör övervägas.
- Se över utformning och bredd på refuger.
- Cyklister bör ledas mer centralt in i cykelboxen i Vasagatans norra tillfart för att undvika konflikter vid blockering av körfält för högersvängande fordon.

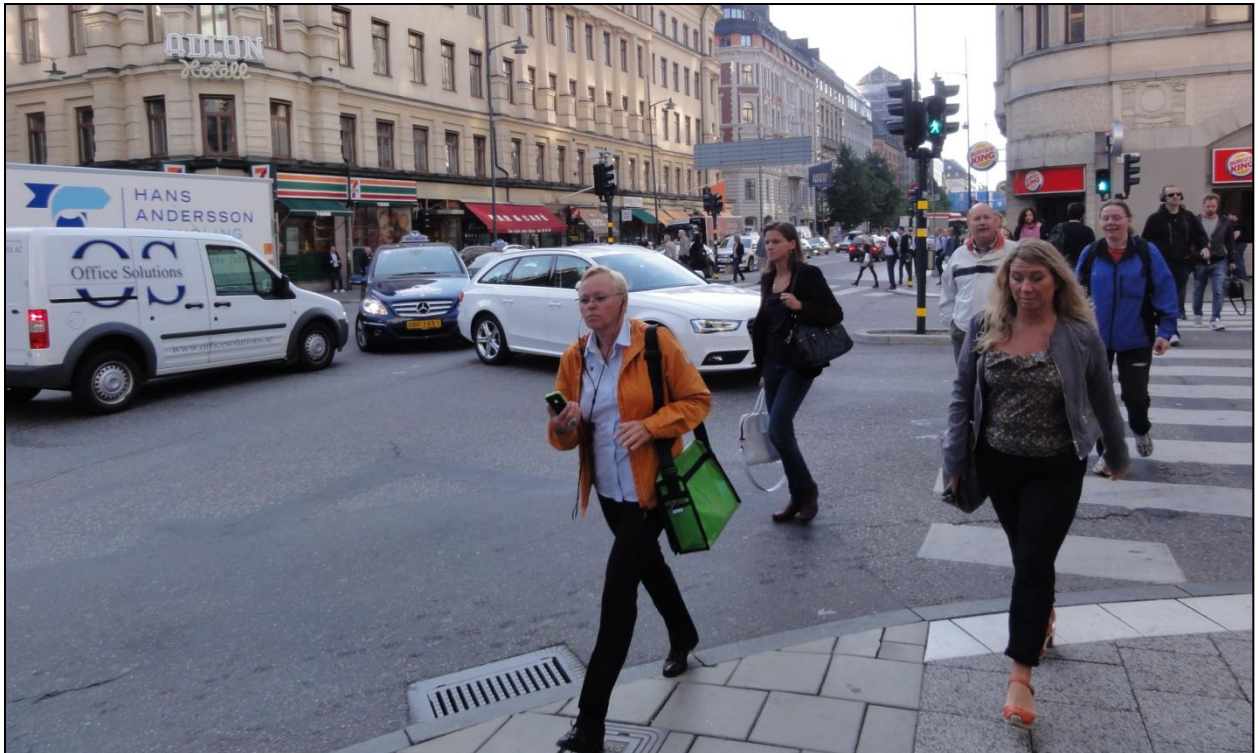
Figur 20 Exempel på vänstersvängande som blockerar korsningen för trafik som ska söderut på Vasagatan.

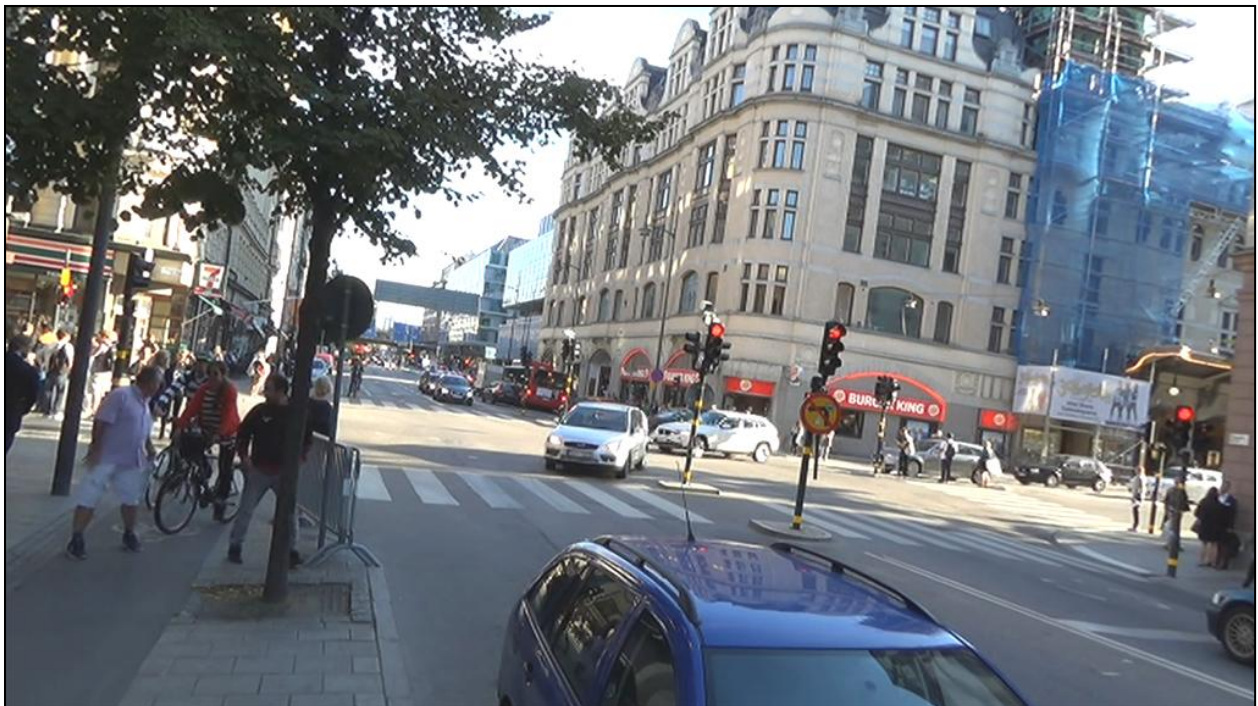
Figur 21 Skärmbild från videoinspelning visandes cyklister som får väja och stanna för fotgängare på cykelbanan.

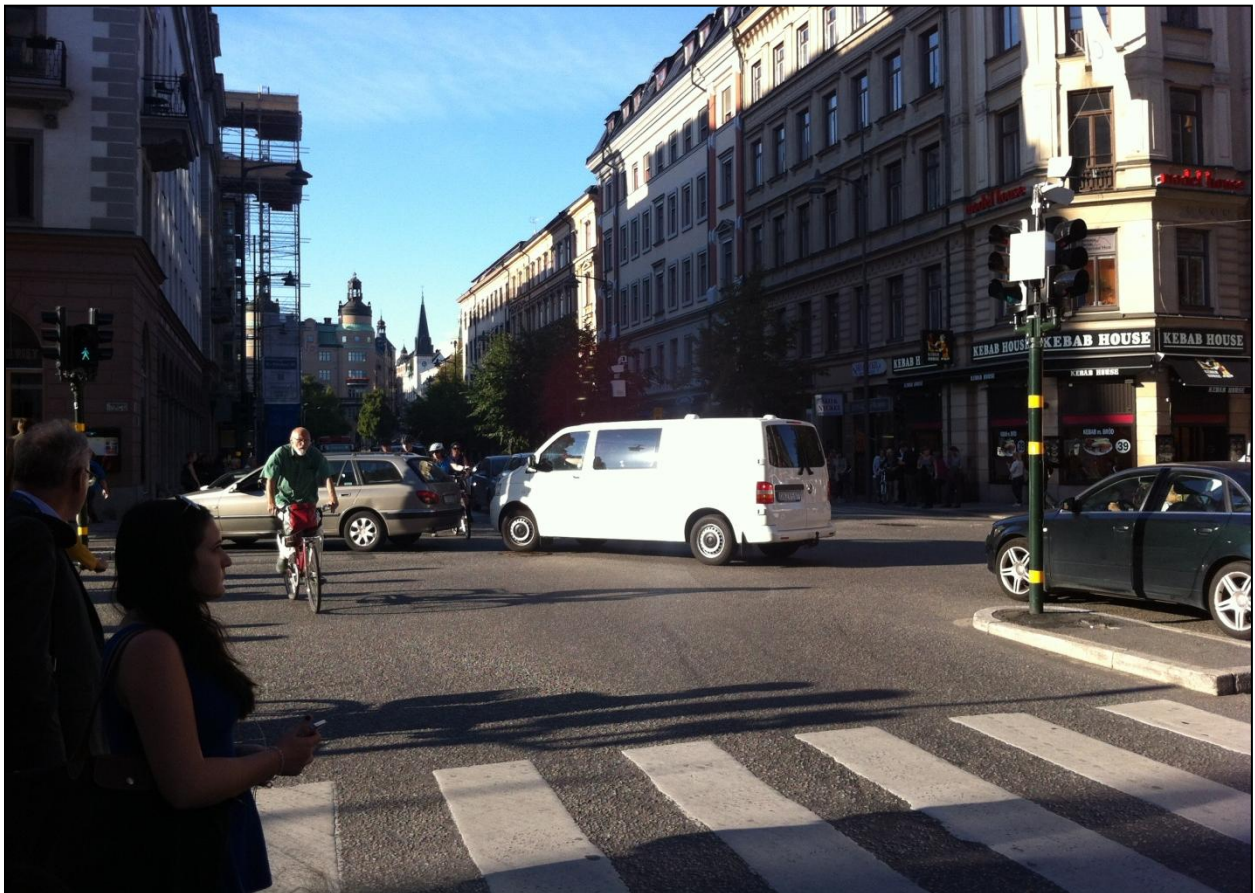
Figur 22 Vänstersvängande mot Kungsbron blockerar korsning och cyklist tvingas stanna och leda cykeln förbi bilar som blockerar.
