FORNUDDEN, TYRESÖ KOMMUN

PM geoteknik

Framställd för:
Tyresö kommun/Samhällsbyggnadsförvaltningen

Uppdragsnummer: 1535103

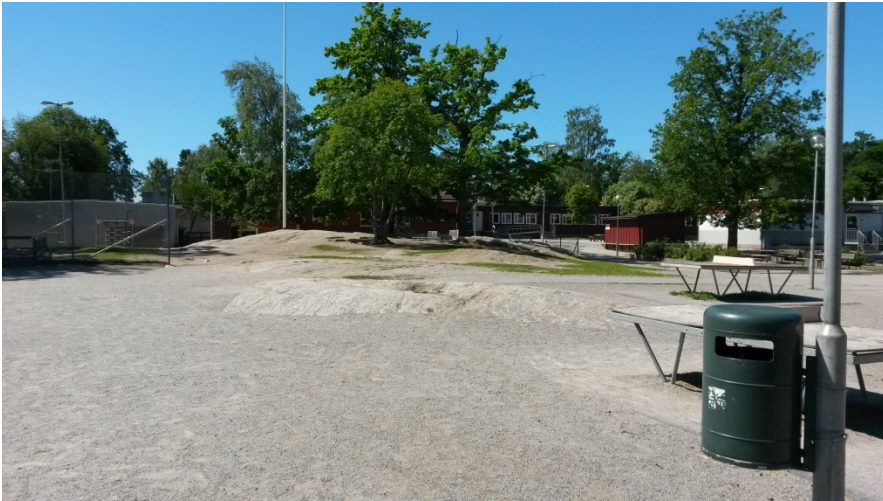
Figur 2: Östra delen av skolgården utgörs av en grusad yta med förekomst av berg i dagen.

Berg i dagen förekommer i östra delen av skolgården där jorddjupen uppgår till ca 2 m. Största jorddjup 8,5 m under markytan har sonderats i södra hörnet av skolan (åt korsningen Parkvägen/ Fornuddsvägen). Även mitt på skolgården och åt nordväst (åt Lönnvägen) är jorddjupen flera meter.

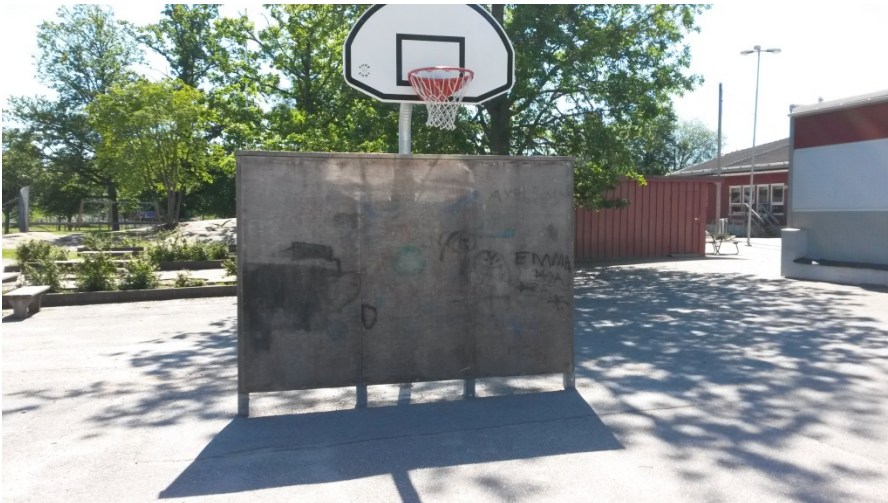
Figur 3: Västra delen av skolgården är i huvudsak asfalterad.

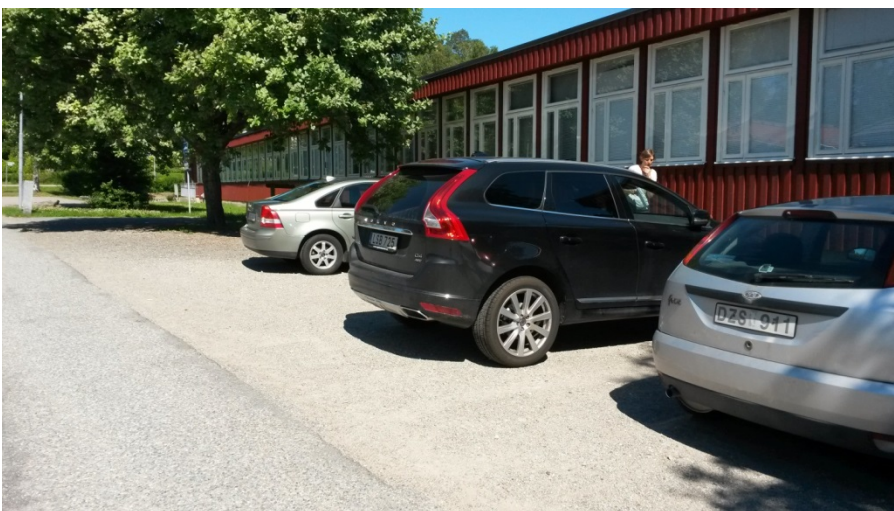
Figur 4: Parkering mot skolbyggnaden utmed Parkvägen.

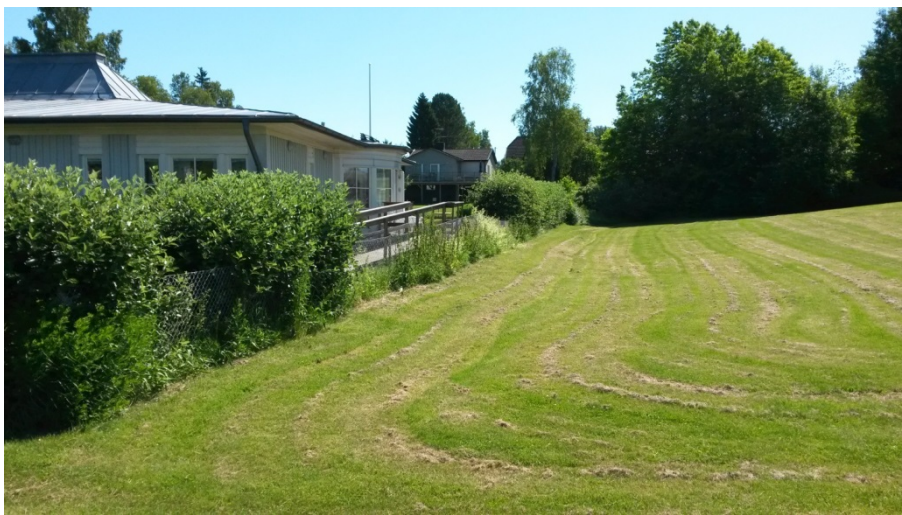
Figur 5: Söder om Ängsgården finns lätt sluttande gräsytor.

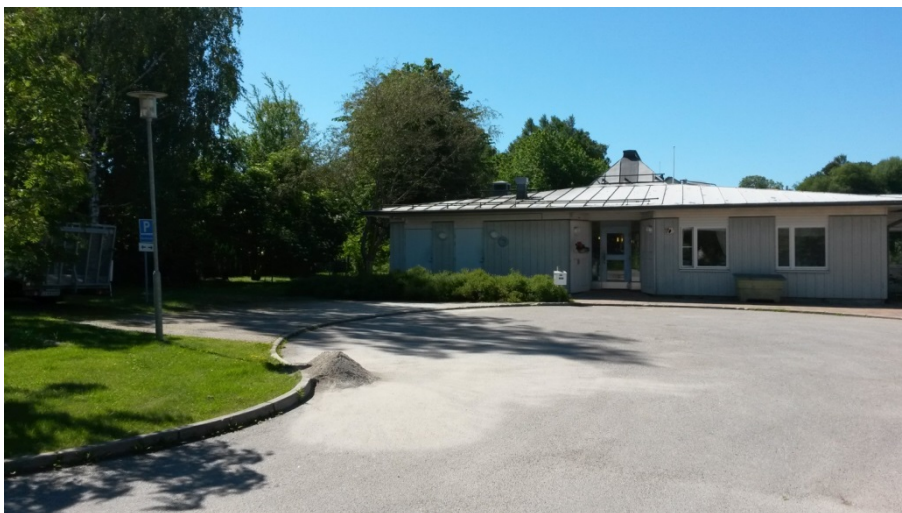
Figur 6: I nordöstra delen av Ängsgården finns en asfalterad vändplan som ansluter till Ängsvägens förlängning.
