Fritt fram i Tyresån

Utredning reglering och fiskvandring i nedre Tyresån

2017-03-06

Konsult: Norconsult AB
Stortorget 8
702 11 Örebro

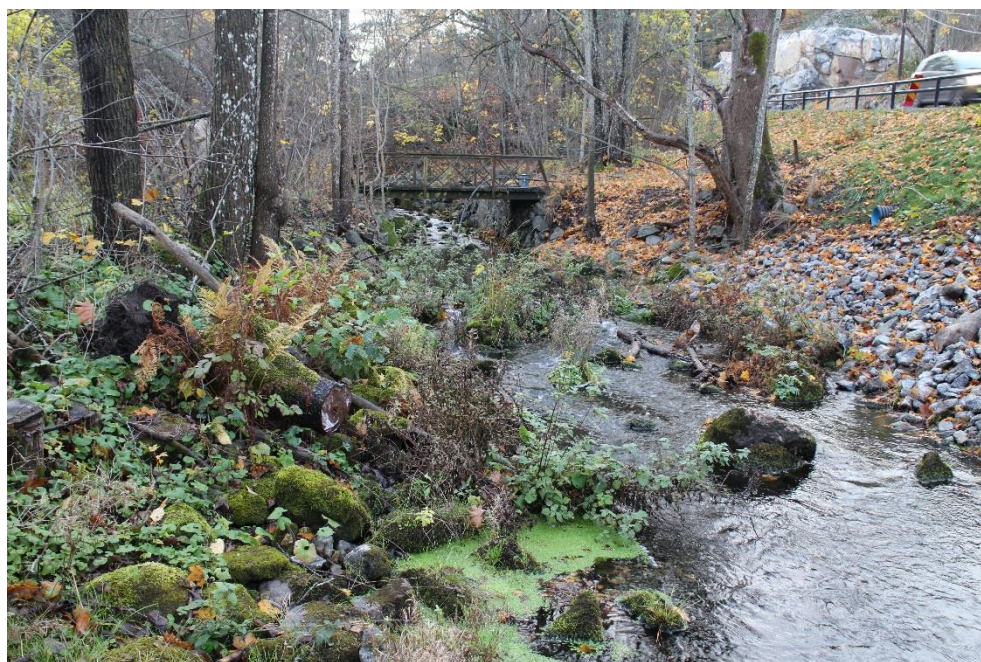
Figur 9. Vid platsbesöket 26 oktober 2016 uppgick flödet till ca 100 l/s. Flödet var så pass lågt att vattendjupet vid åns branta passage hindrades både upp och nedvandrande fisk.

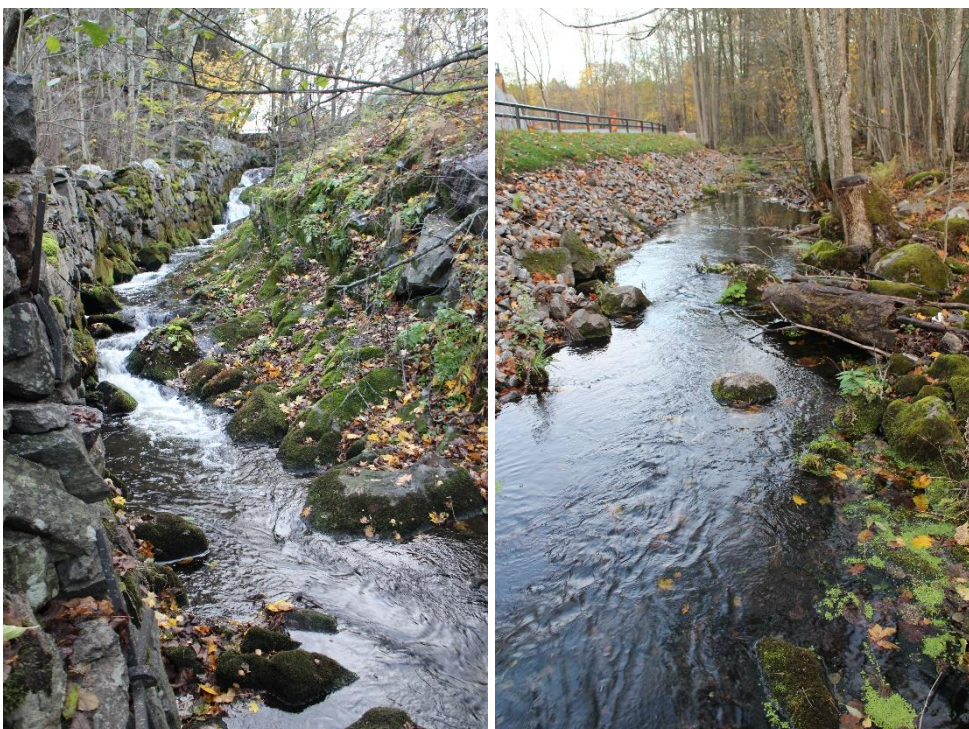
Figur 19. Lokalt i framför allt Follbrinksströmmen är vattendraget kraftigt fysiskt påverkat genom rensning och kanalisering på grund av en väg som går alldeles intill åfåran och långa stenmurar. Källa Norconsult 2016.

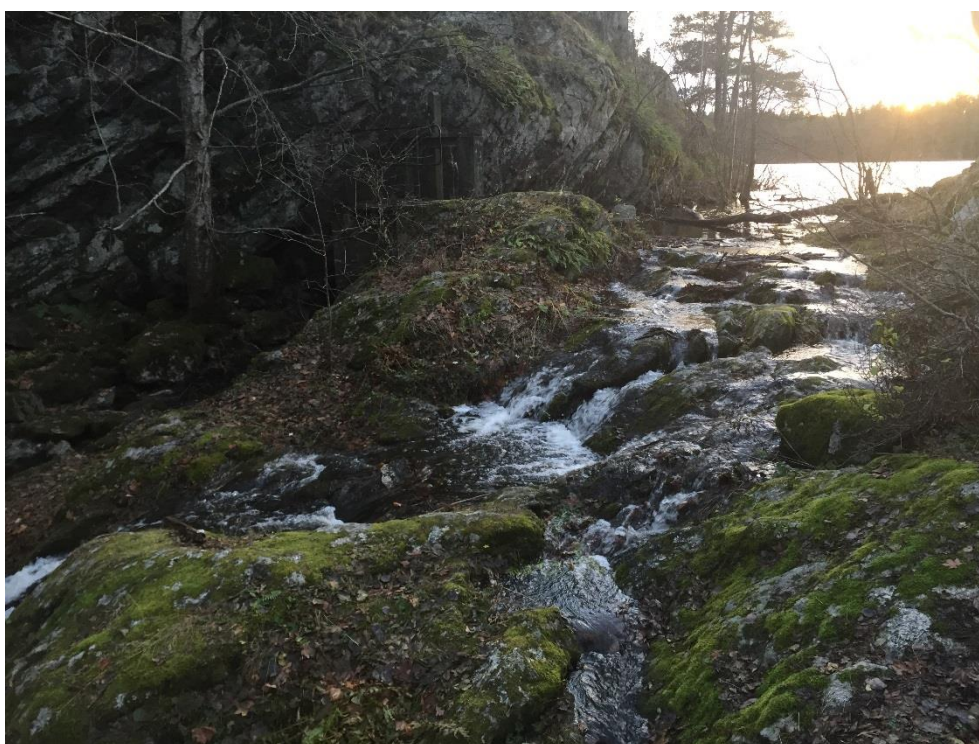
Figur 26. I samband med höga flöden rinner vatten där det tidigare fanns ett utskov vid Kronddammen. Uppströmsvy. Michael Wzdulski, 24 november 2016.

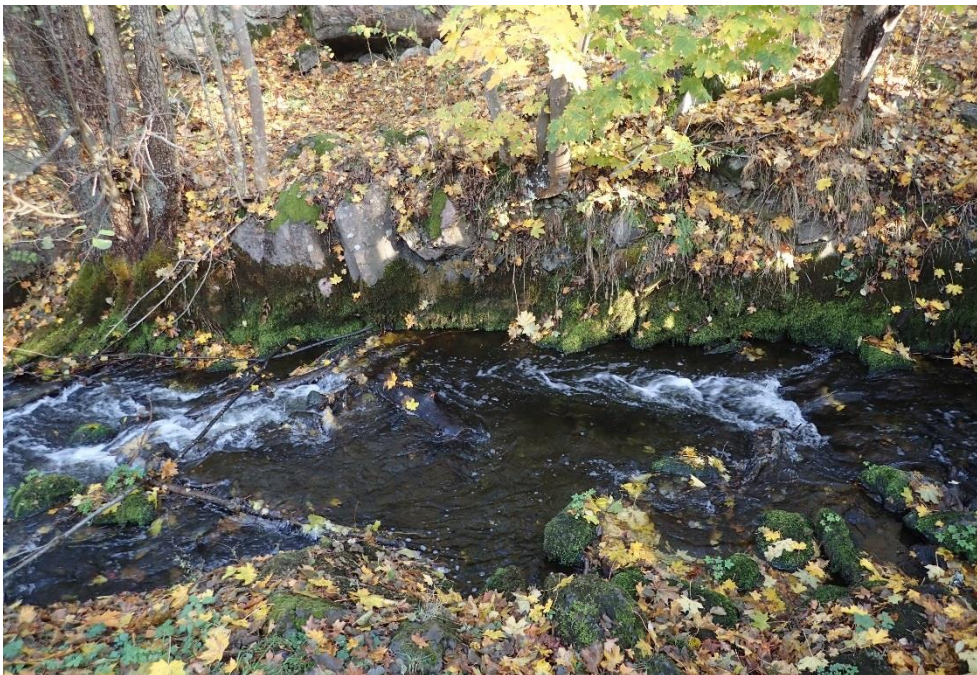
Figur 27. Nedströms utskovet vid Kvarndammen är fåran sprängd. Norconsult 2016.

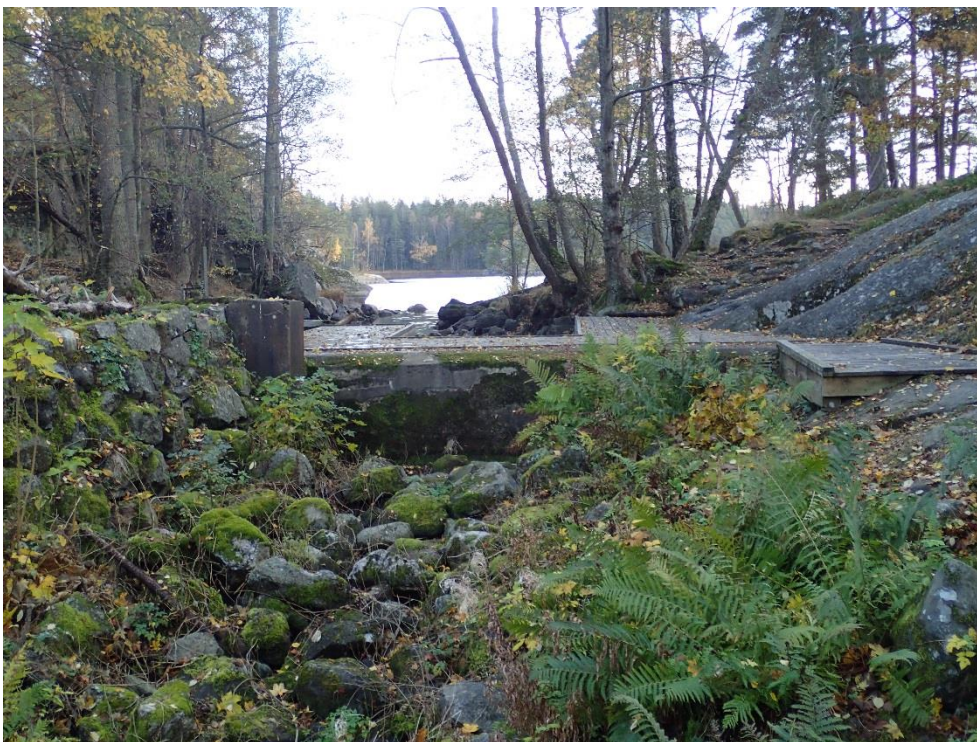
Till vänster om utskovsdammen finns en anslutningsdamm av betong som sträcker sig tvärs över vad som förefaller vara en naturliga fåra. Anslutningsdammen till Kvarndammen är i dåligt skick och det tränger även fram vatten under konstruktionen.

Figur 28. Till vänster om Kvarndammen finns en anslutningsdamm i betong som är i dåligt skick. Vattnen tränger fram under konstruktionen. Ovan dammen i bild finns en upptagningsplats för kanoter. Norconsult 2016.
