Översiktligt geotekniskt och bergtekniskt PM

Kryddvägen Tyresö kommun

Uppdragsnamn
Kryddvägen
Tyresö kommun

Datum
2015-09-03
Rev. 2015-09-15
Rev. 2016-03-10

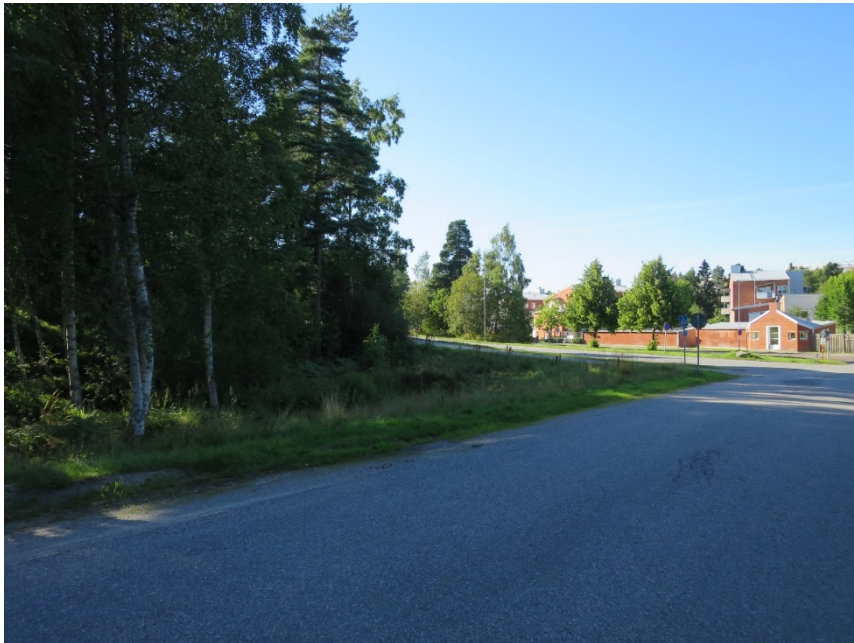
Marken i läget för de planerade husen utgörs idag av skogsmark som är bevuxen med träd och sly. Berg i dagen finns i större delen av det aktuella området, framförallt i de högre delarna av slänten. Det förekommer ytblock i området.

Figur 6.1: Vy norrut mot Farmarstigen.

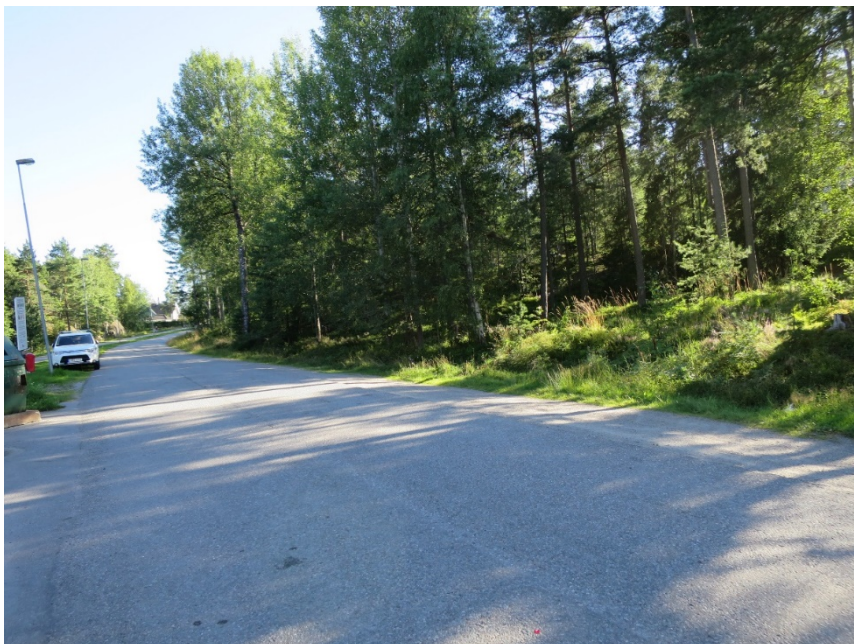
Figur 6.2: Vy söderut.

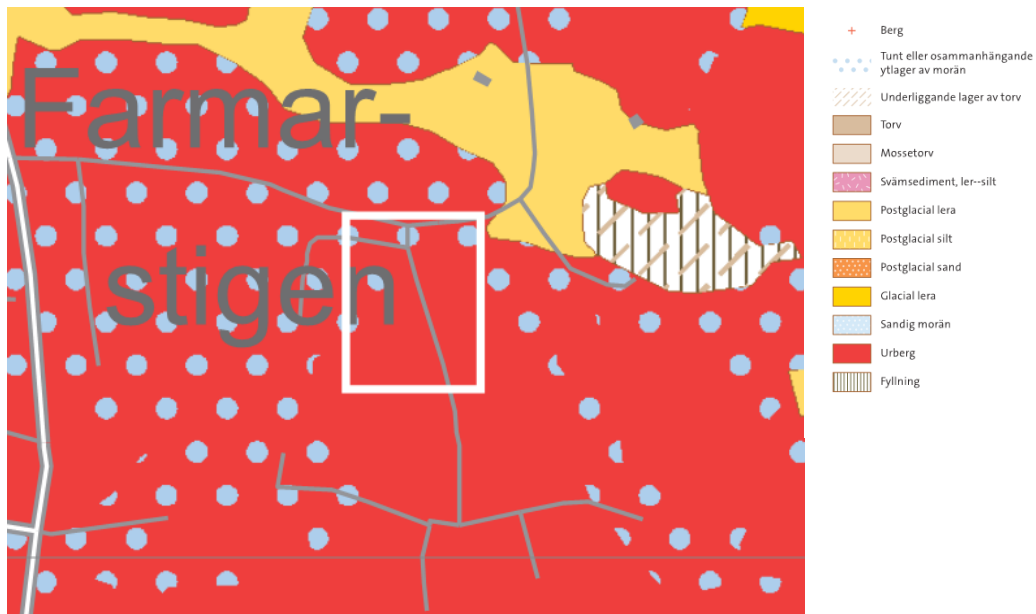
Enligt SGU:s jordartskarta består jorden i området av ett tunt lager morän vilande på berg. Bedömningen vid platsbesöket 2015-08-20 stämmer väl överens med dessa förhållanden. Ytblock och berg i dagen förekommer ställvis inom det aktuella området.

I norra delen av området samt längs med Kryddvägen kan djupet till berg vara något större än i resten av området. Djupet till berg samt jordens beskaffenhet bör här kontrolleras med geotekniska sonderingar.

Figur 6.3: Jordartskarta från SGU. Aktuellt område markerat med vit rektangel. Röd färg representerar berg i dagen.

Geotekniska undersökningar bör utföras i den norra delen av det aktuella området för att kontrollera att jorddjup och jordens beskaffenhet. Sonderingar bör även utföras längs med Kryddvägen för att kontrollera djupet till berg samt jordens beskaffenhet. Jordbergsonderingar rekommenderas utföras för att översiktligt kunna bedöma bergets kvalitet.

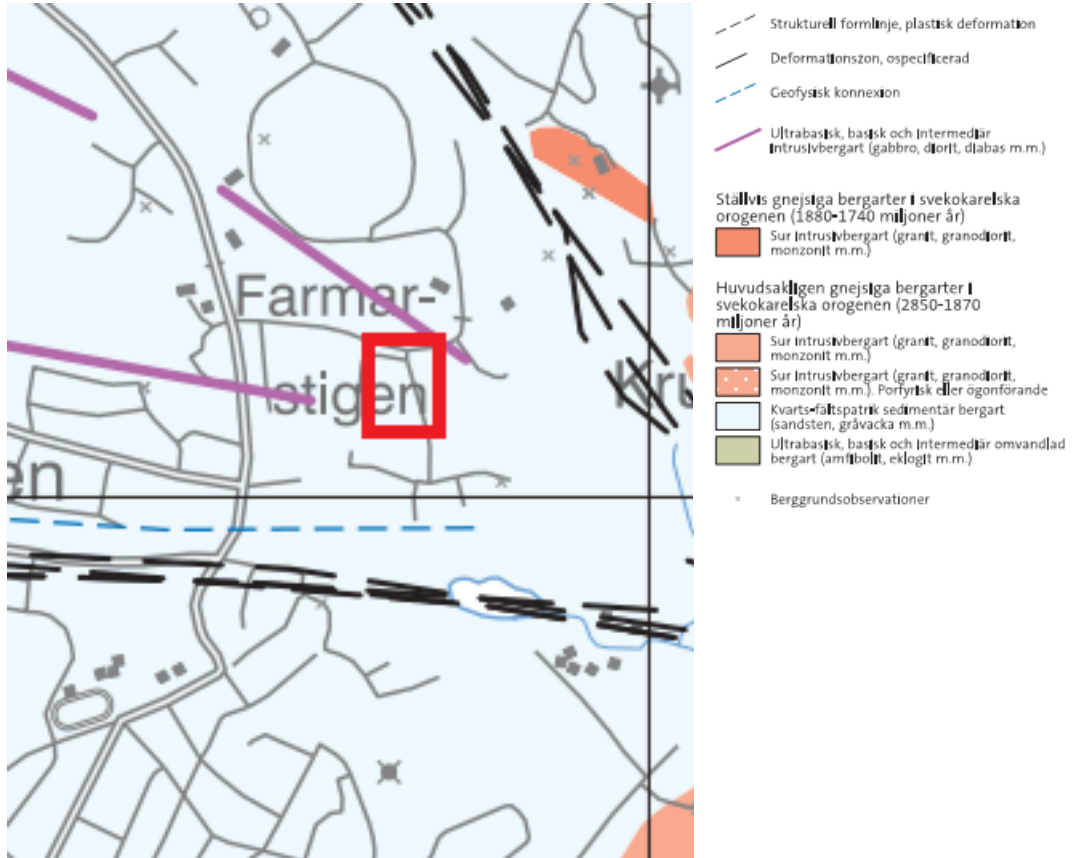
SGU:s berggrundsgeologiska karta över aktuellt område, se figur 7.1, samstämmer med den inom projektet fältmässiga tolkningen av geologin. Enligt berggrundskartan förekommer det även basiska bergarter (mörka, svarta bergarter) strax utanför projektområdet. I Stockholmsområdet brukar dessa bergarter ofta förekomma som

Figur 7.1: Berggrundskarta från SGU. Aktuellt område markerat med röd rektangel.

Området för den planerade nybyggnationen sluttar huvudsakligen mot öster. Strax öster och precis norr om projektområdet finns det en NNV–SSO-lig respektive NV–SO-lig svacka. Dessa två svackor korsar varandra precis nordost om projektområdet. Enligt SGU:s berggrundskarta, figur 7.1, förekommer det öster och söder om projektområdet samt ovannämnda svackor NNV–SSO-liga respektive nästintill östvästliga ospecificerade deformationszoner. Dessa deformationszoners riktningar överensstämmer relativt väl med riktningarna på ovannämnda svackor. Svackorna kan indikera svaghetszoner i berggrunden, vilket innebär berg med sämre hållfasthet.

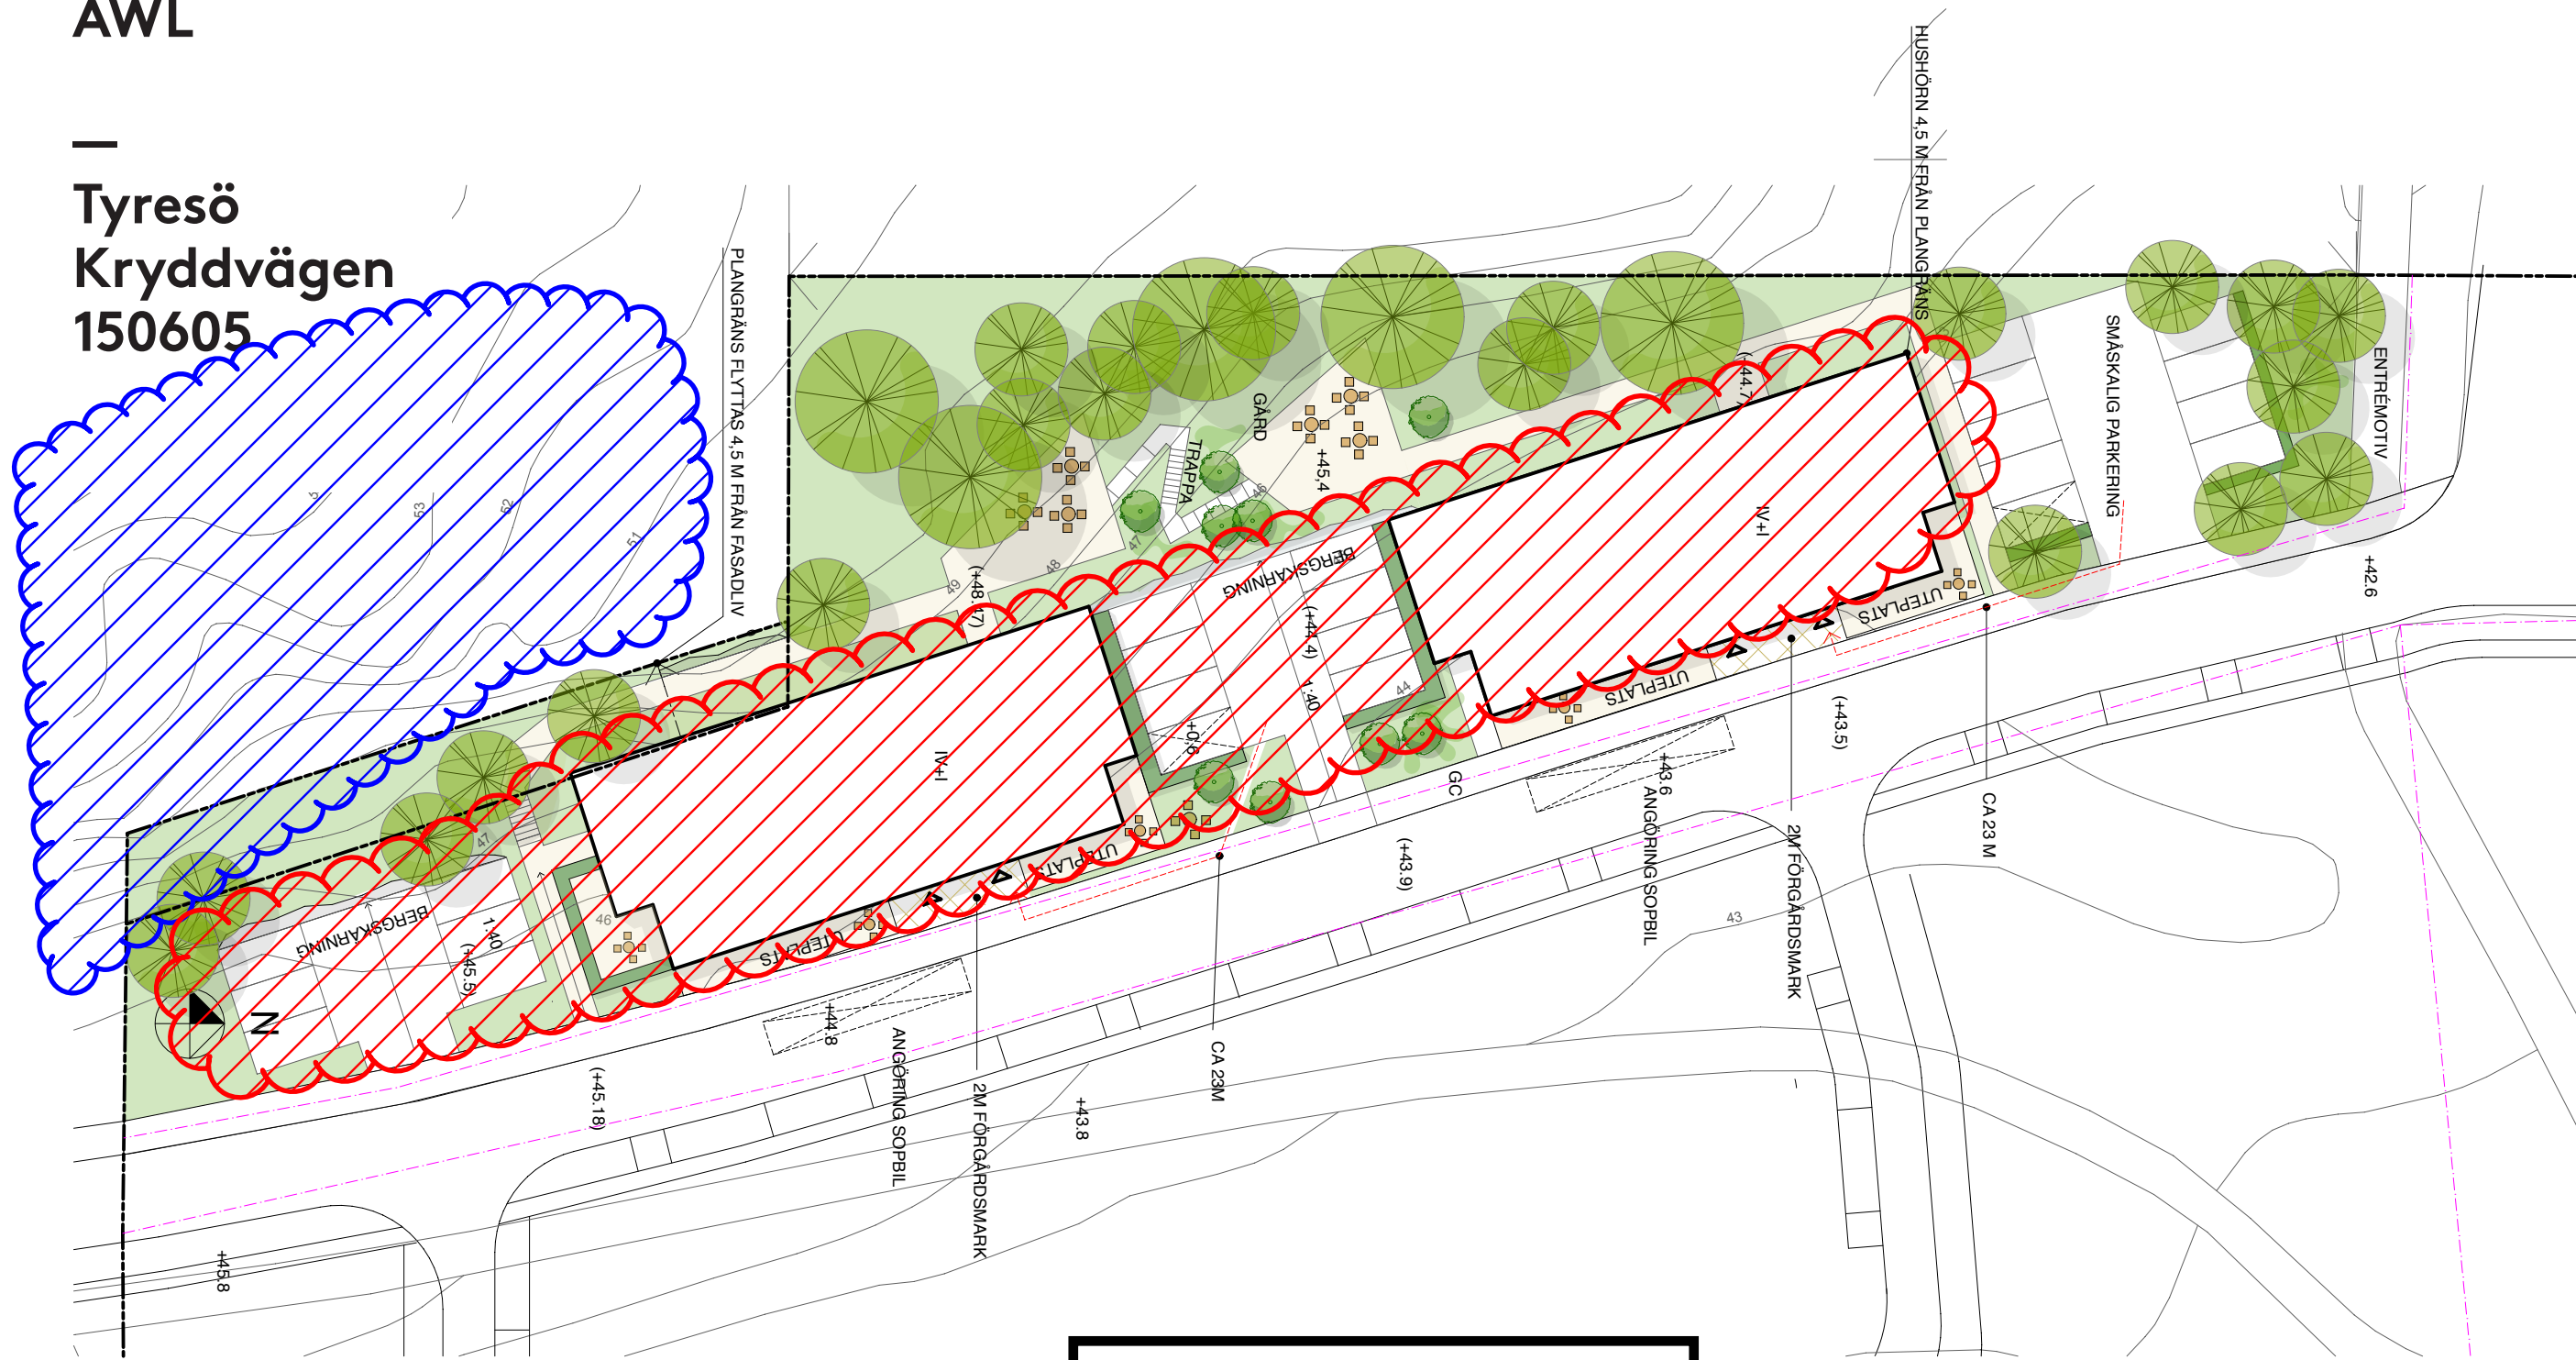
Skiss Illustrationsplan

Vid framför allt ett parti inom aktuellt projektområde har det observerats ytblock i slänt (se bilaga 1). Ytblock ovanför planerade bergsläntröner ska vid behov rensas bort.

Upp till 5 meter höga temporära bergschakt kommer att krävas för grundläggningen av husen. Vid de två södra parkeringsytorna planeras upp till 4 meter höga permanenta bergskärningar. I bilaga 1 framgår de områden som bedöms beröras av bergschakt.

Ungefärligt område för förmodad bergschakt

Ungefärligt område med förekomst av ytblock

Förstärkning av bergslänterna, i form av t.ex. bult, blir sannolikt nödvändig i viss mån.
