Fritt fram i Tyresån

Utredning reglering och fiskvandring i nedre Tyresån

2017-03-06

Konsult: Norconsult AB
Stortorget 8
702 11 Örebro

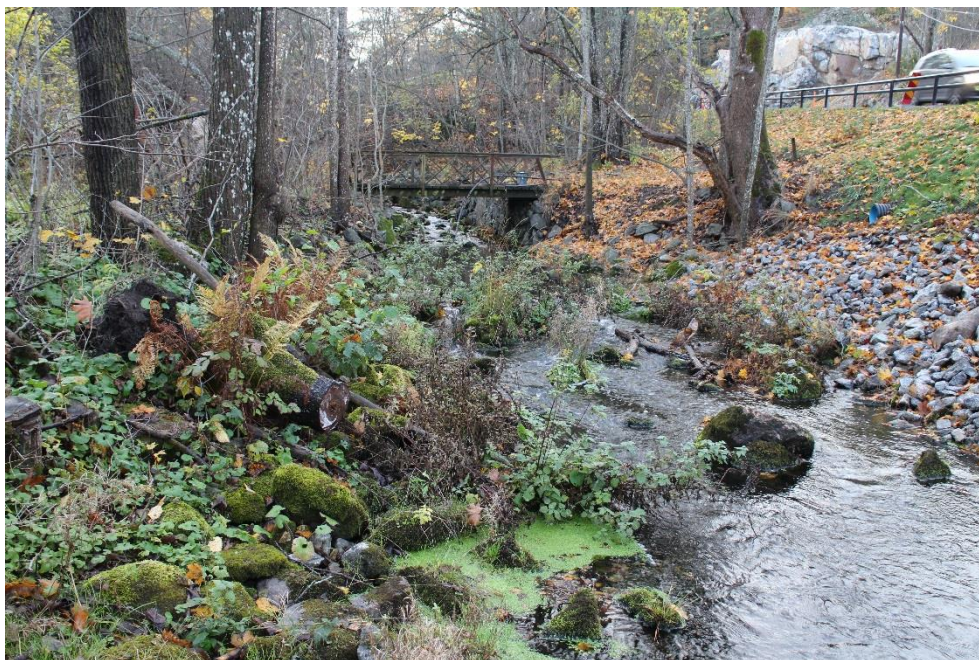
Figur 9. Vid platsbesöket 26 oktober 2016 uppgick flödet till ca 100 l/s. Flödet var så pass lågt att vattendjupet vid åns branta passage hindrades både upp och nedvandrande fisk.

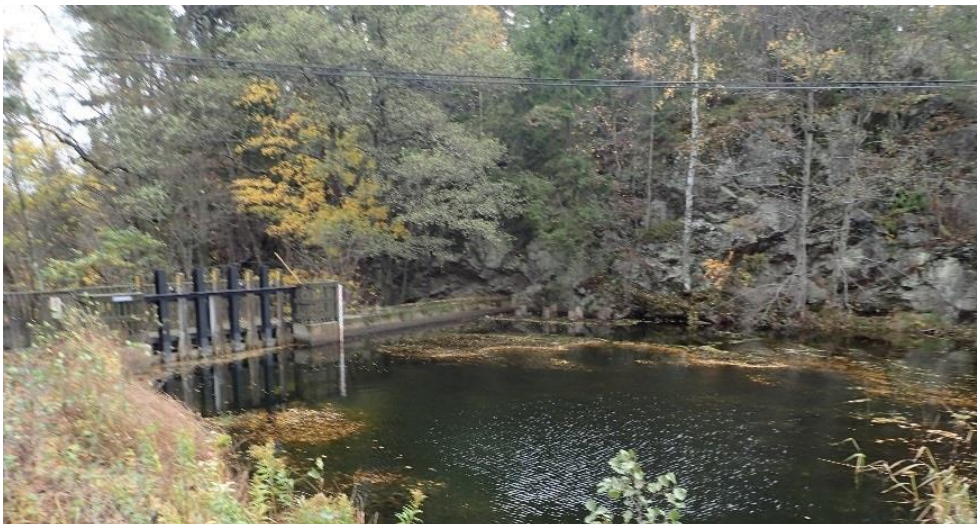
Figur 15. Dammen vid Fatburens utlopp till Follbrinksströmmen. Norconsult 2016.

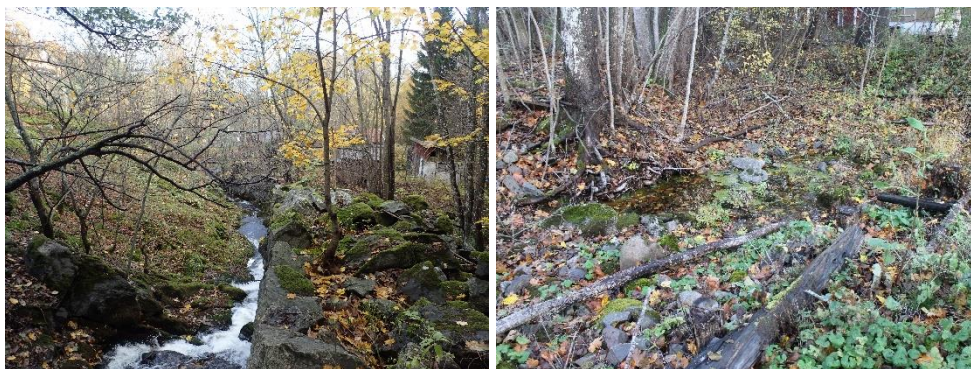
Figur 18. Minitapningen gör att den blockiga och branta forsen i Follbrinksströmmen har ett mycket begränsat flöde och att delar av fåran i de nedre delarna i normalfallet är helt torrlagda. Norconsult 2016.

Genom att åter låta flödet från hela avrinningsområdet oreglerat rinna genom Follbrinksströmmen skulle den hydrologiska regimen i princip helt återställas. Genom att åtminstone avsevärt öka minimitappningen i strömmen skulle statusen vad det gäller hydrologisk regim på just den delsträckan förbättras betydligt.

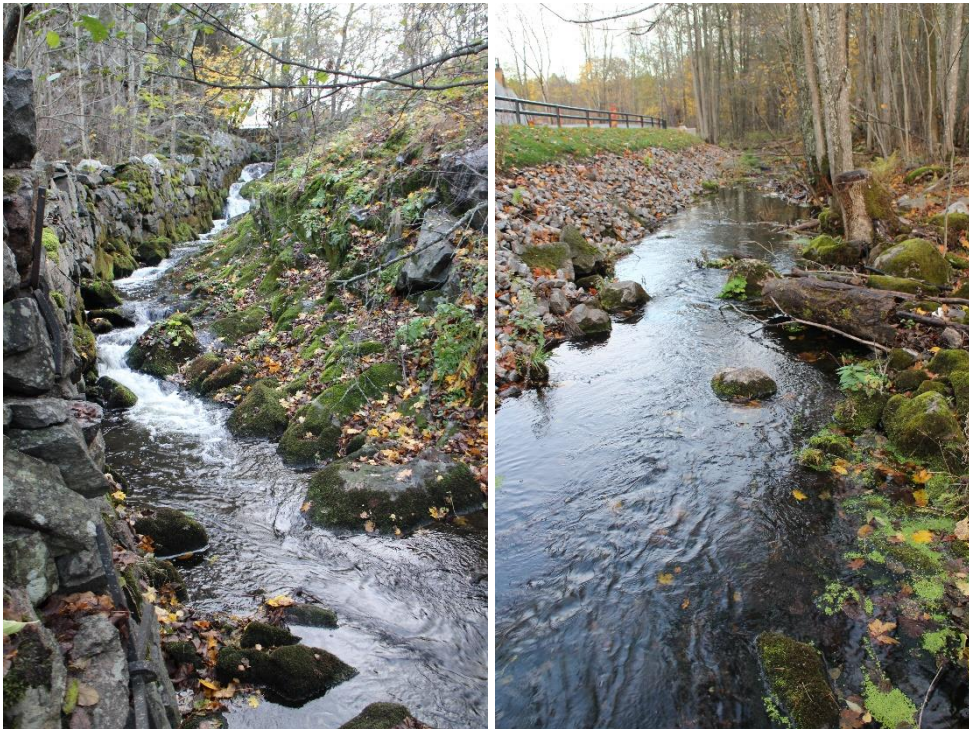
Figur 19. Lokalt i framför allt Follbrinksströmmen är vattendraget kraftigt fysiskt påverkat genom rensning och kanalisering på grund av en väg som går alldeles intill åfåran och långa stenmurar. Källa Norconsult 2016.

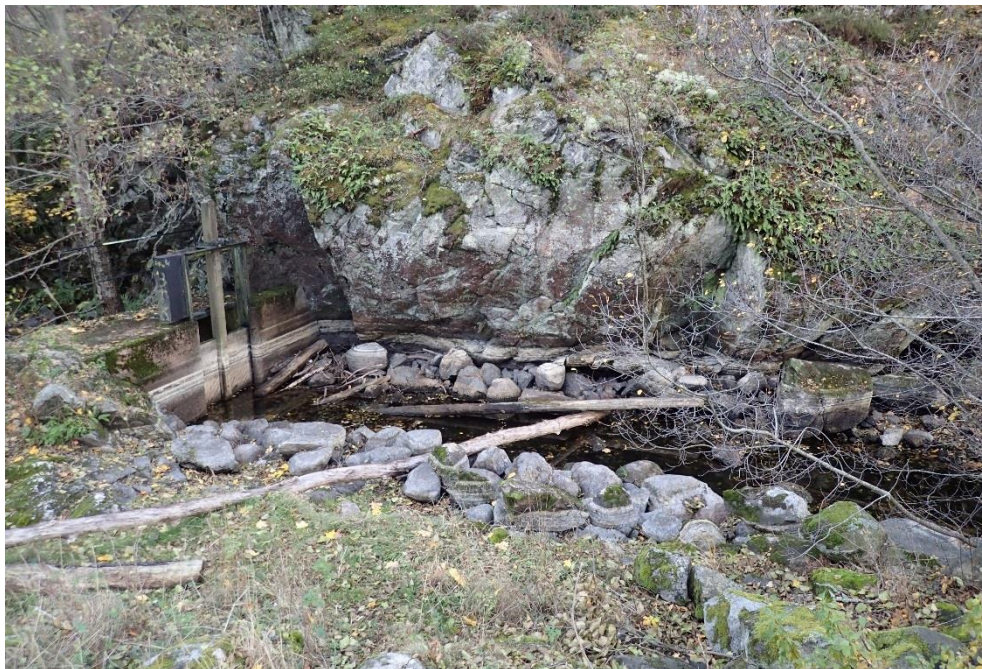
Figur 25. Kronddammen belägen i det vänstra utloppet av sjön Tyresö-Flaten. Tidigare fanns ett skibord till vänster om befintlig dammbyggnad. Norconsult, 27 oktober 2016.

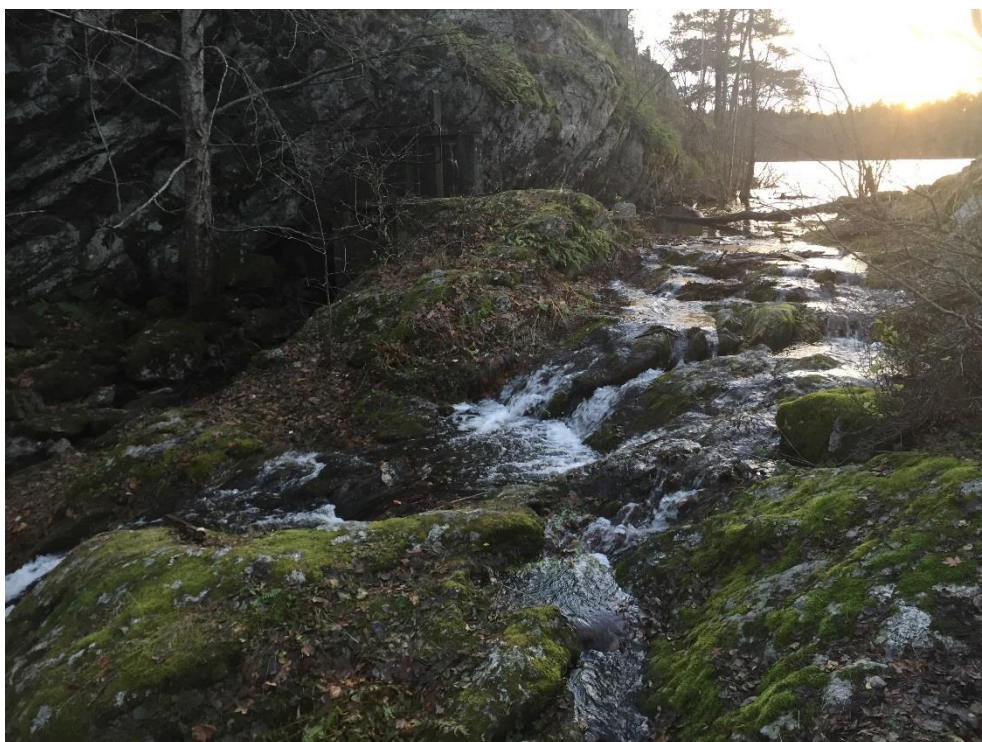
Figur 26. I samband med höga flöden rinner vatten där det tidigare fanns ett utskov vid Kronddammen. Uppströmsvy. Michael Wzdulski, 24 november 2016.

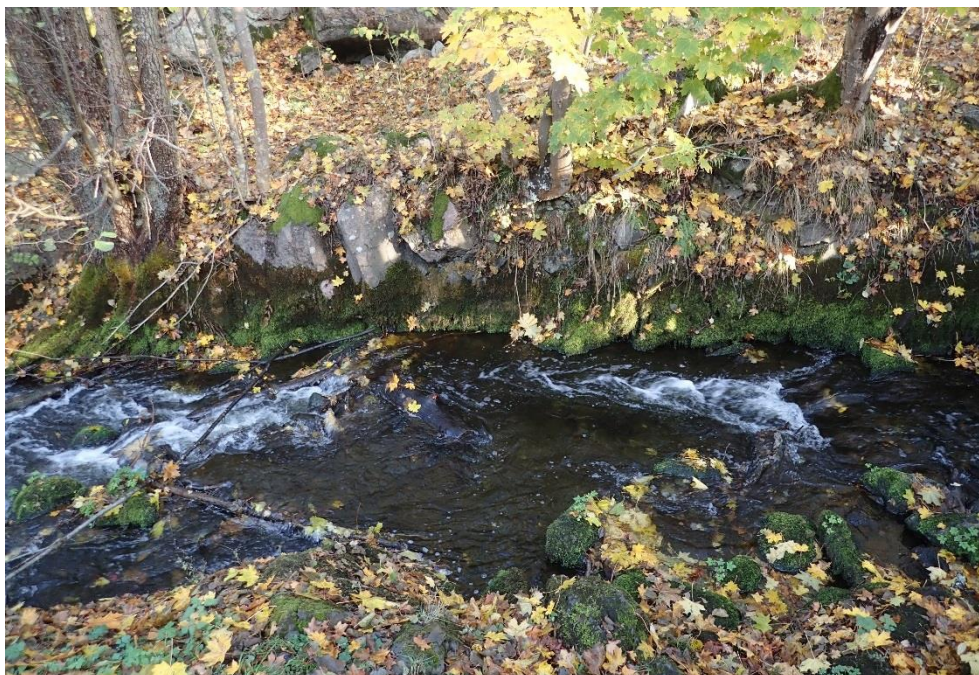
Figur 27. Nedströms utskovet vid Kvarndammen är fåran sprängd. Norconsult 2016.

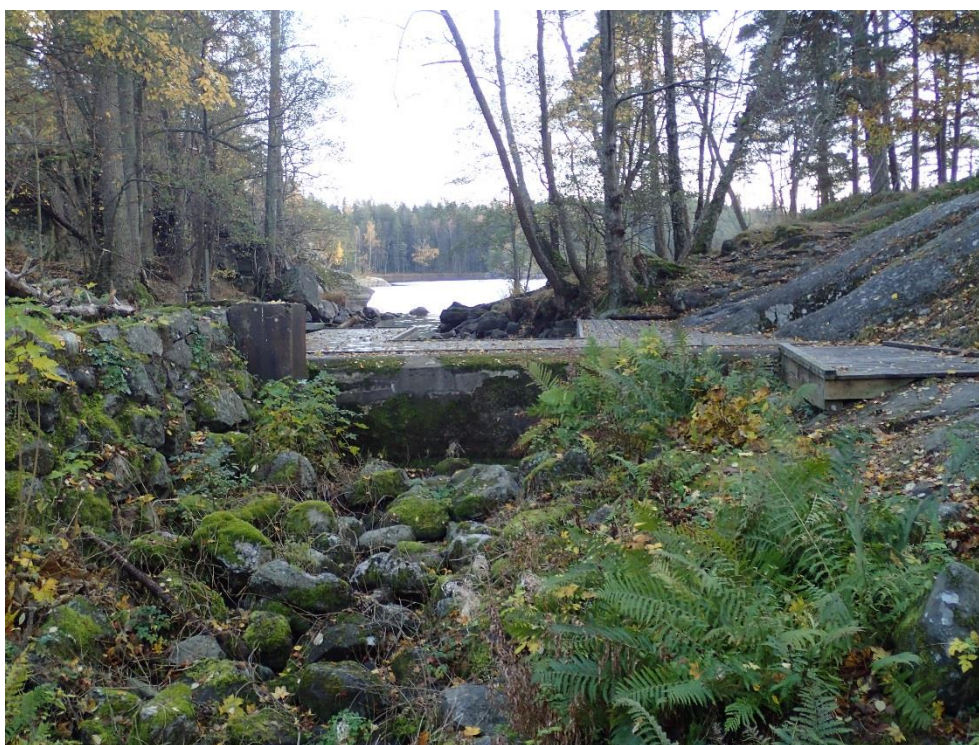
Till vänster om utskovsdammen finns en anslutningsdamm av betong som sträcker sig tvärs över vad som förefaller vara en naturliga fåra. Anslutningsdammen till Kvarndammen är i dåligt skick och det tränger även fram vatten under konstruktionen.

Figur 28. Till vänster om Kvarndammen finns en anslutningsdamm i betong som är i dåligt skick. Vattnen tränger fram under konstruktionen. Ovan dammen i bild finns en upptagningsplats för kanoter. Norconsult 2016.
