PM GEOTEKNIK

TYRESÖ KOMMUN

Granitvägen Bollmora

DETALJPLANUNDERLAG

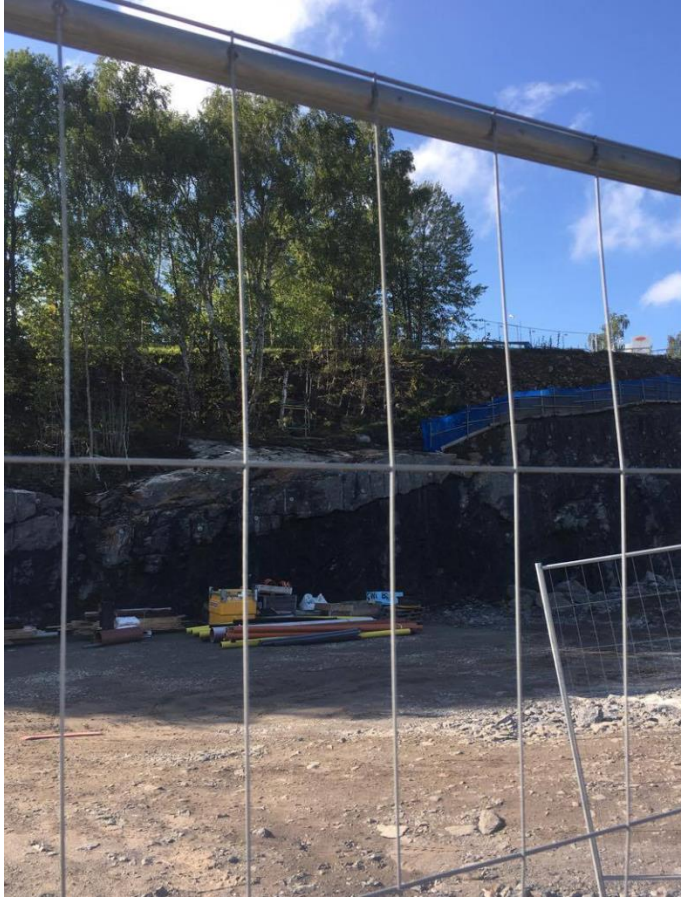
Efter platsbesiktningen beslutades att utföra en geoteknisk undersökning i östra delen av planområdet. Anledningen till detta var att en schakt på ca 10 meter utförts norr om detta område, se Figur 3. Syftet med undersökningen var att verifiera underliggande jordmaterial som i värsta fall skulle kunna ge upphov till stabilitetsproblem i samband med byggnation.

Figur 3 Befintlig schakt nordöst om undersökningsområdet

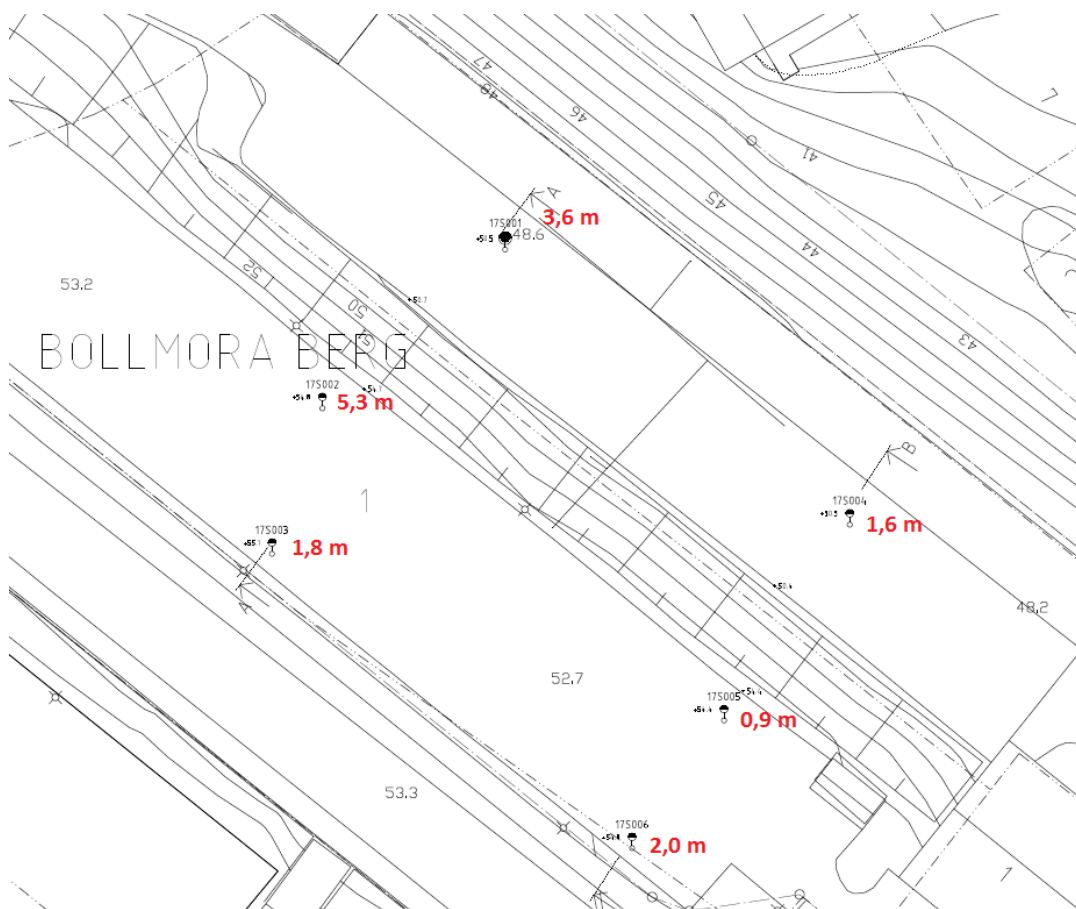
Utifrån resultatet av de utförda jb-sonderingarna varierar bergnivån inom undersökningsområdet mellan 0,9-5,3 meter under markytan. I Figur 4 illustreras en översiktlig bild av noterade jorddjup.

Figur 4 Noterade jorddjup

För planerade byggnationer inom detta område kommer troligen delar grundläggas på berg och delar grundläggas på plintar ner till berg.

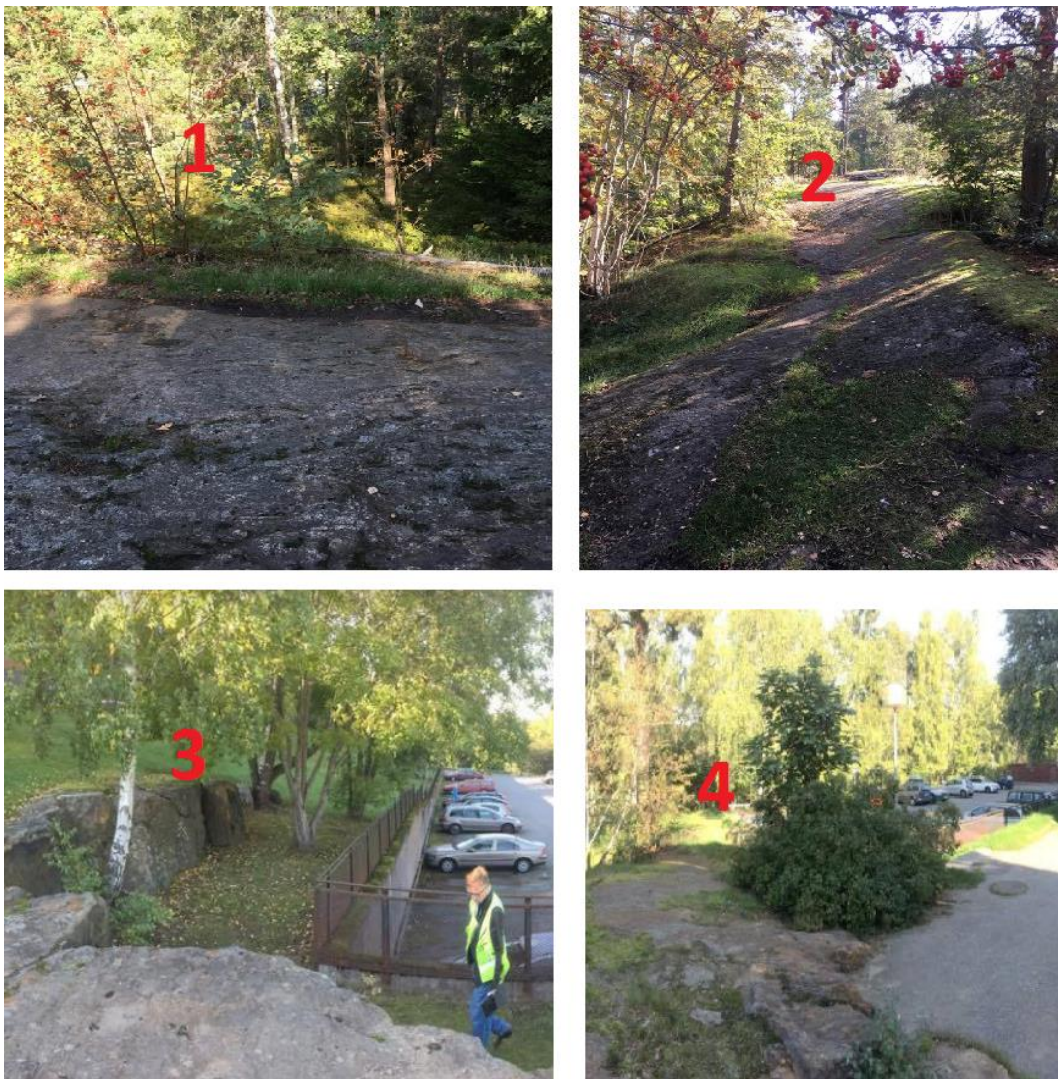
I samband med platsbesiktningen konstaterades att jordartskartan stämmer någorlunda överens med de verkliga förhållandena med avseende berg. Berg i dagen observerades på ett flertal platser, bland annat inom planområdets sydvästra delar, se Figur 5. För att få en uppfattning om vart fotografierna är tagna inom området, se Figur 6. Det går att anta att ytnära berg återfinns i de naturområden inom planområdet där jordartskartan påvisar urberg, se Figur 6.

Figur 5 Fotografier av berg i dagen från platsbesiktningen. Se Figur 6 för ungefärliga lägen av fotografier.

När beslut har fastslagits om exakta lägen för planerade byggnationer ska en geoteknisk undersökning utföras för respektive byggnad i syfte att klarlägga de geotekniska förhållandena. Utifrån undersökningen kommer grundläggningsrekommendationer kunna ges.
