Start-PM Detaljplan för Ösby 1:77

Missionshuset Tallåskyrkan i Gustavsberg Fastigheten Ösby 1:77, Skärgårdsvägen 14 Värmdö kommun

Statusbesiktningsprotokoll

Antikvarisk förundersökning med värdebeskrivning Tallåskyrkan i Gustavsberg

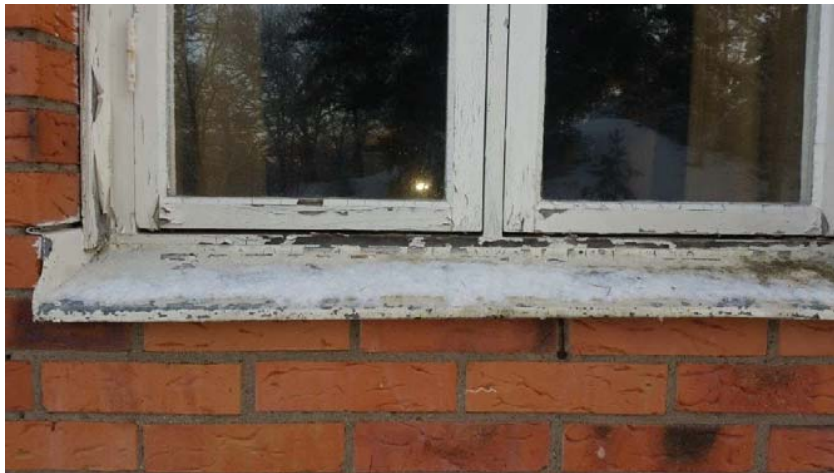
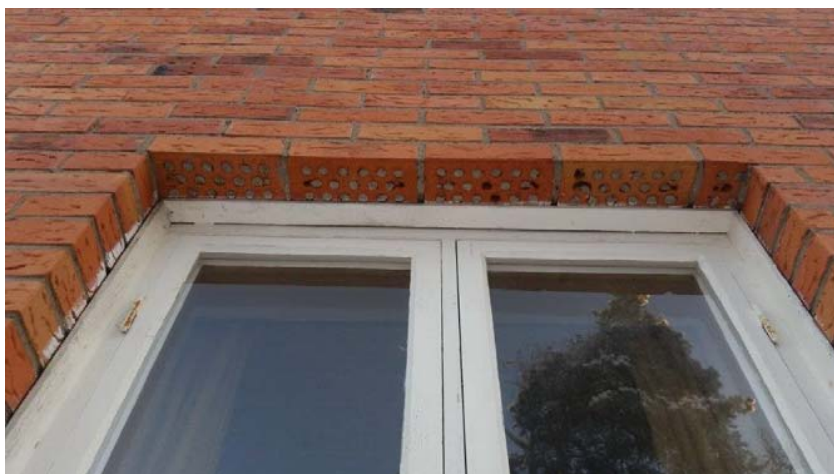
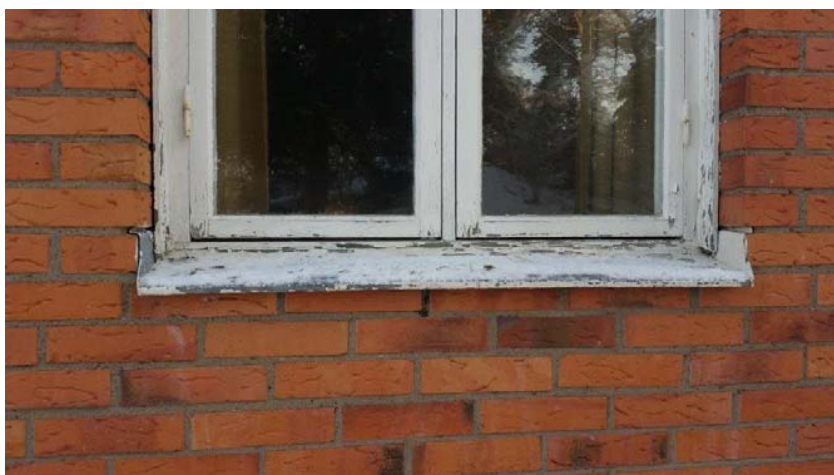
Bild 2, 3 o 4

Fönster: Är av trä och består av två enkelglas, dåligt U-värde, se ovan.
Fönster har rötskador på utsidan och dåligt underhållna, måste bytas ut.
Se bifogade bilder.

Exteriöra bilder av fönster, som visar exempel på bristande underhåll av trädetaljer; karm och båge. Dessutom rötskador.

Av mellanbilden framgår att hål-tegel använts hela vägen, utan att byta till hel-tegel, vid synliga avslut.

Församlingen köpte billigt tegel i andrasortering från tegelbruket.

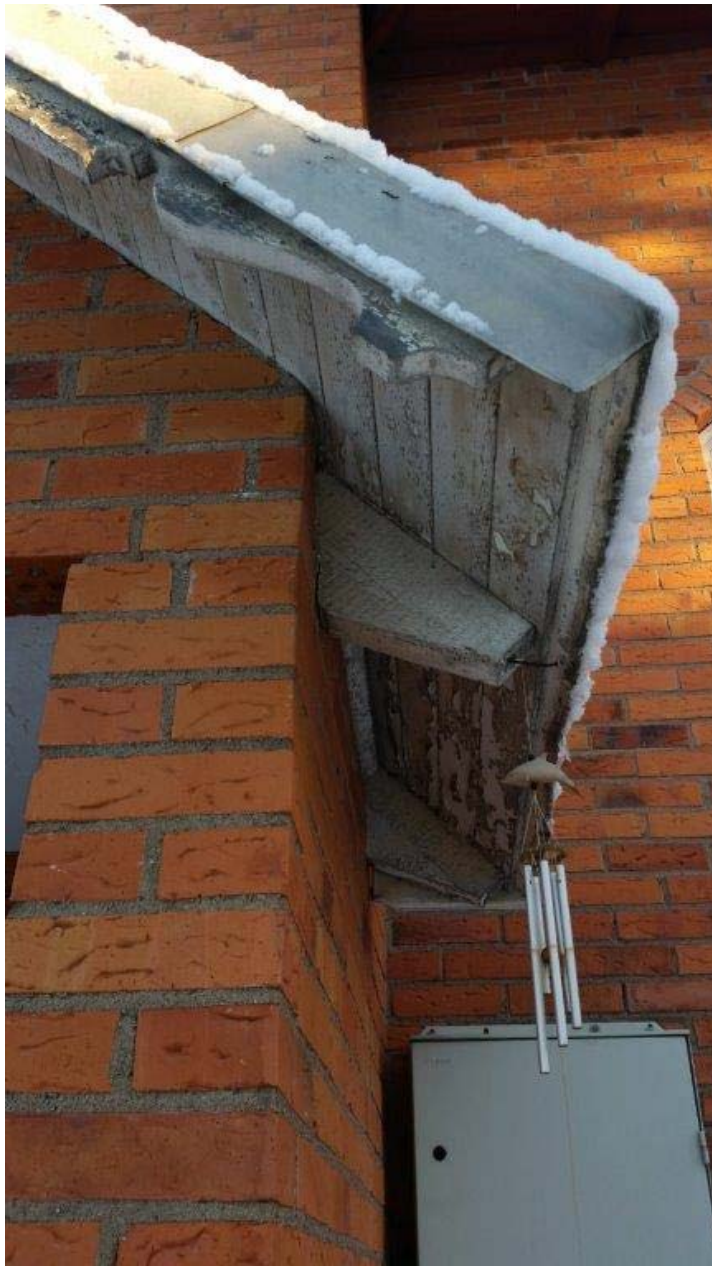
Bild 5

Yttertaket var beklätt med korrugerad plåt. Vindskivor, takutsprång mm hade rötskador.
Se bifogade bilder.

Takfot. Exempel på bristande underhåll.

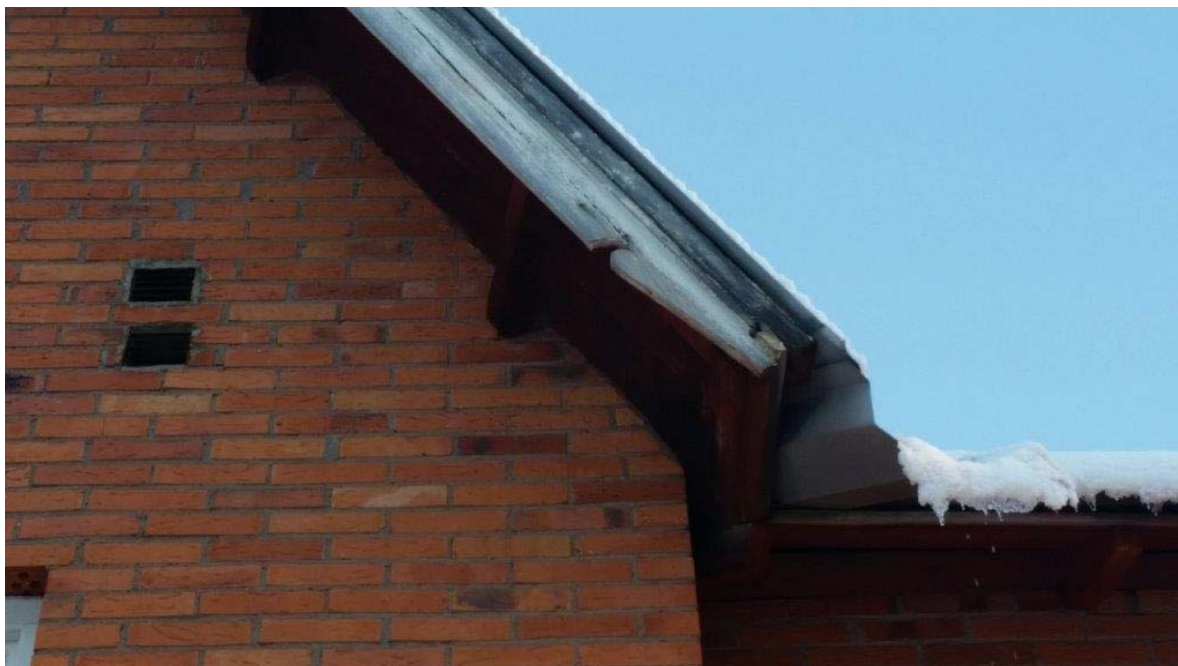
Bild 6

Rostiga galler visar ventilationsinstallationer rakt genom fasad, utan annat skydd.

Plåtanslutning vid front över köksentrén, vidare framgår vindskivans underhållsstatus.

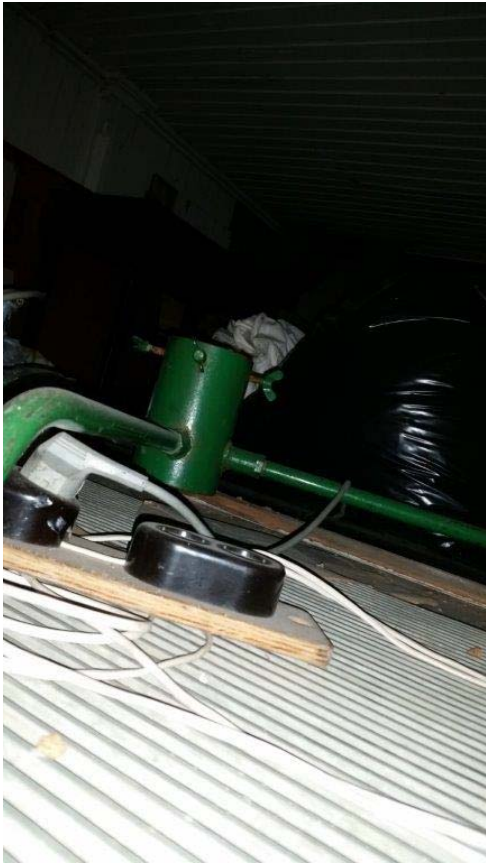
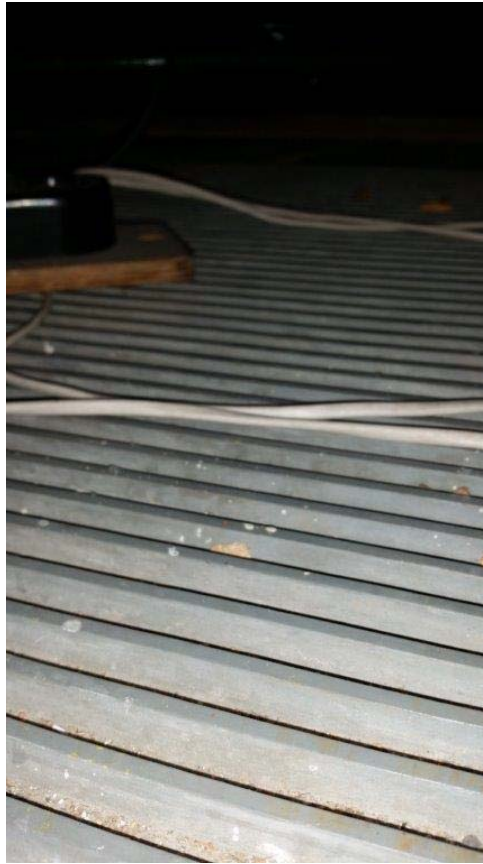
Bild 8.

Fotona visar utrymmet ovan undertaket i ungdomsvåningen.

Undertaket hänger pendlat från takstolarna.

Det framgår dåligt av bilden, men yttertaket är oisolerat!

Utrymmet mellan yttertaket och undertaket används för ledningsdragnings och tillfälliga installationer!?

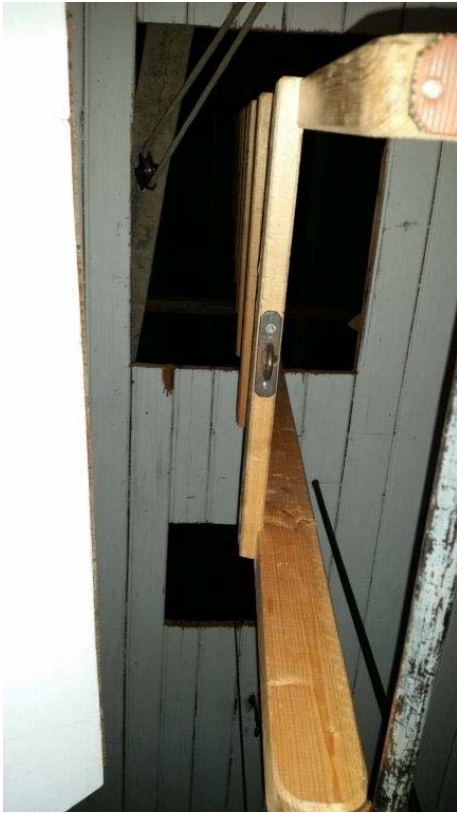
Bild 10. Schakt i hörnet av ungdomsvåningen, och förvaring.

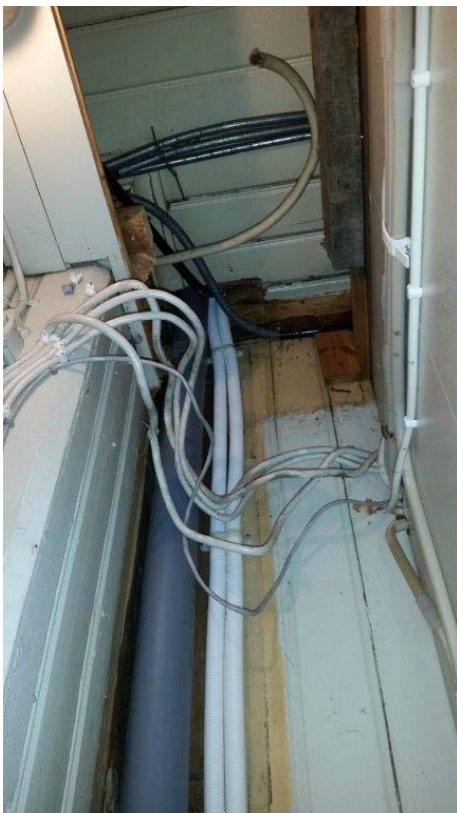
Bild 11

Vertikalt foto av schakt i hörnet av ungdomsvåningen.
Bilden visar ett rör, som är ventilation från underliggande toalettutrymmen.
Av bilden framgår också el-installationer.

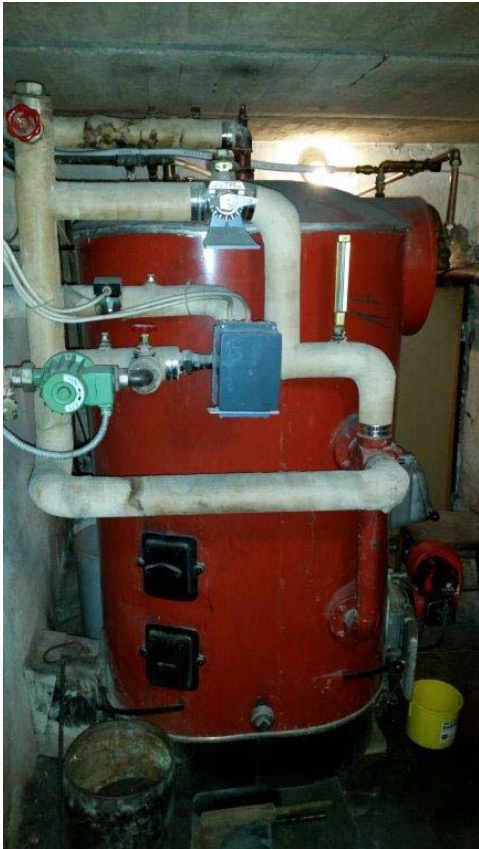
Viss del av huset mot nordväst var försedd med vattenburna radiatorer, samt en mycket gammal och utsliten värmepanna i källaren. Oljebrännare och oljetank var daterad 1966, pannan säker mycket äldre, ved- eller koks-panna.
Ledningar i pannrum var rostiga och hade i viss mån läckage.
Radiatorer var gamla och skadade, och med all säkerhet rostiga inuti.
Se bifogade bilder.

Bild 13. Oljepanna. Märkt med tillverkningsår 1966.

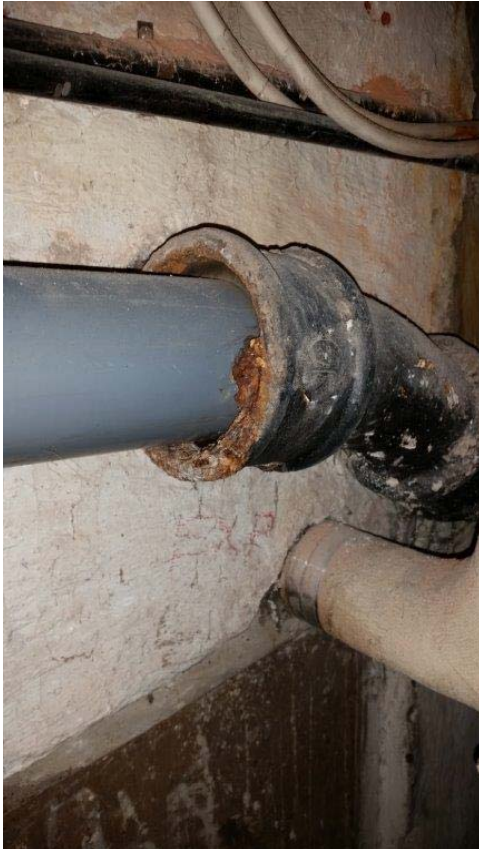
Bild 14.

Avloppsrör är av gammalt gjutjärn som har stora rostangrepp.

Avloppsrör, varmvattensrör och elledningar dragna genom pannrum.

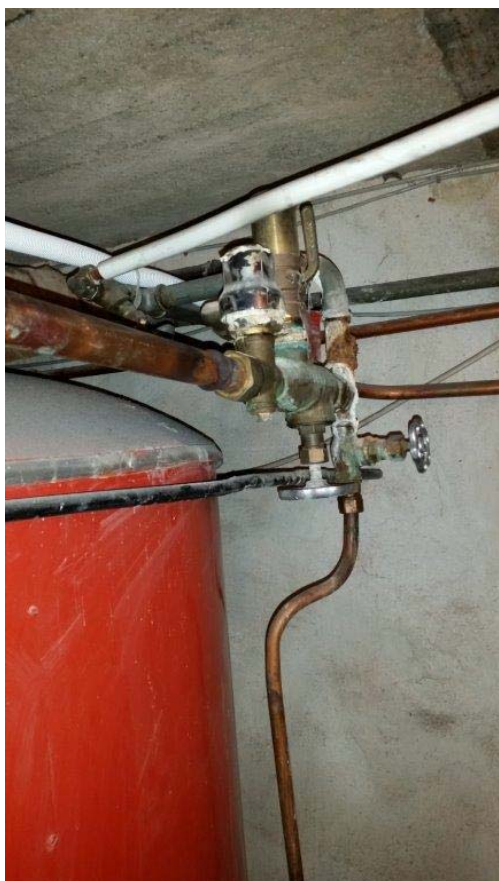
Bild 17. Rödrdragningar vid överkant värmepanna.

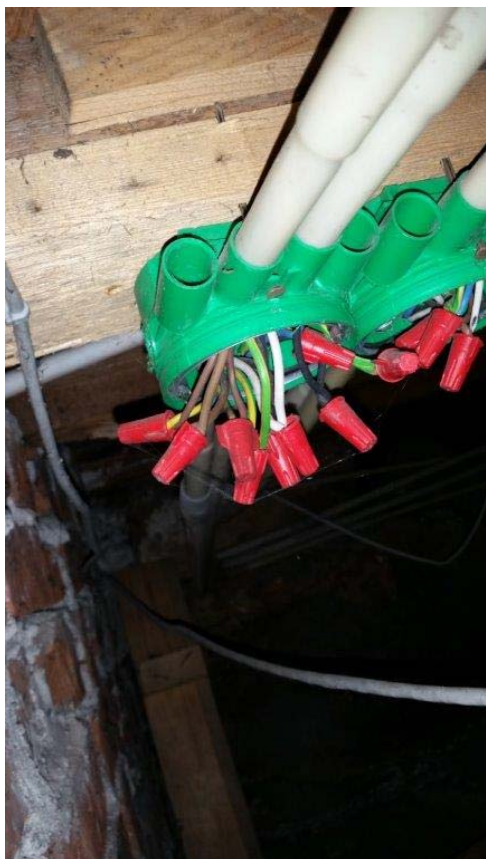
Elinstallationer var under all kritik, kablar låg hit och dit, tomrör låg i luften och var ej fastsatta. Hela elinstallationen måste göras om. Se bifogade bilder.

Bild 19. Exempel på el-installation i källarplanet.

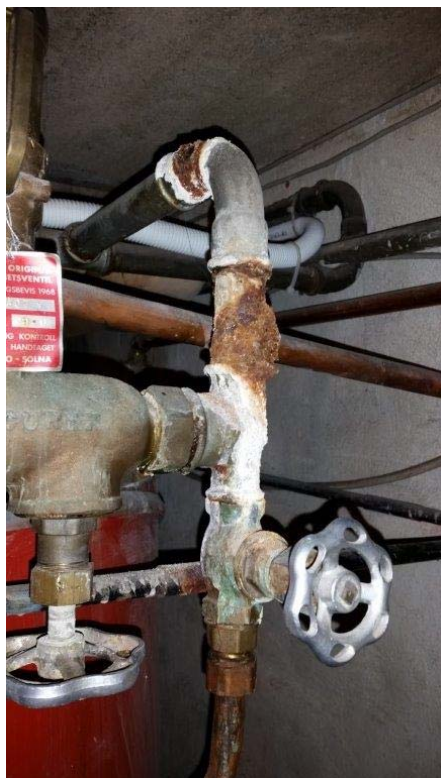
Bild 20. Rör, rörventiler och el-ledningar i pannrum.

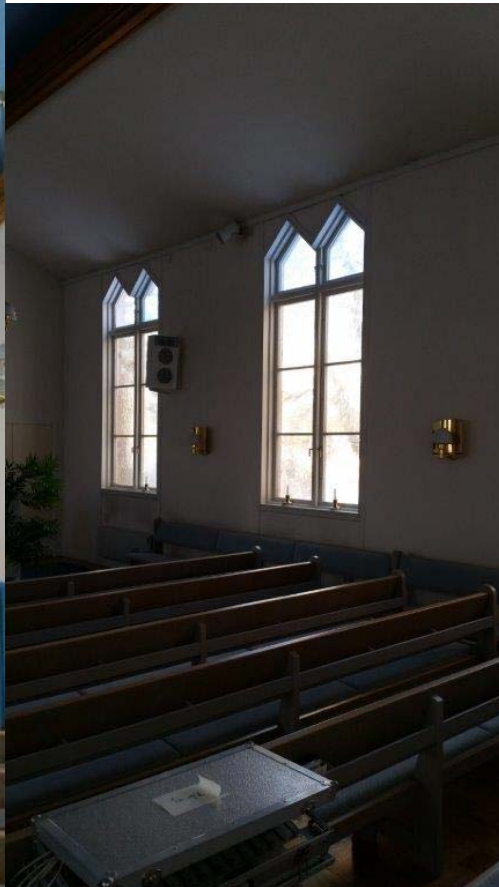
Bild 24.

Av bilden t h, bild 24, framgår att såväl fönsterkarmar som fönsterbågar byggts om vid revidering av huset, och att fönstren snöpts genom att topp-kvadraten tagits bort, till förmån för det ändade innertaket.

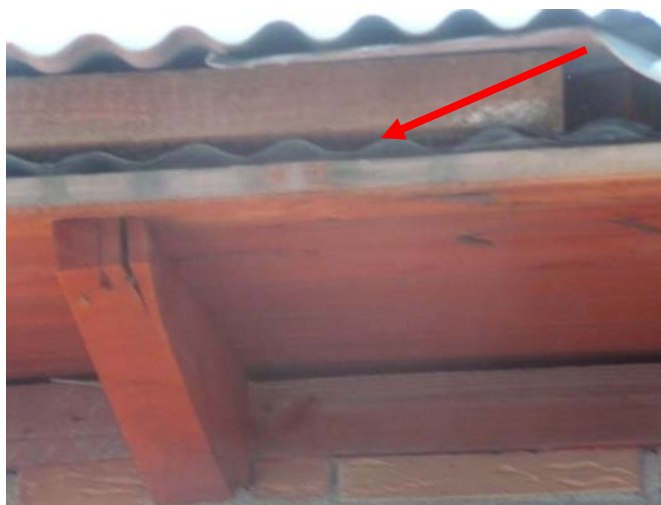
Det gamla sinuskorrugerade plåttaket ligger kvar under det senare påbyggda plåttaket av samma typ.
