2018-04-25

## Reinvesteringsåtgärder på cykelbanor under 2019. Genomförandebeslut. Bilaga 1

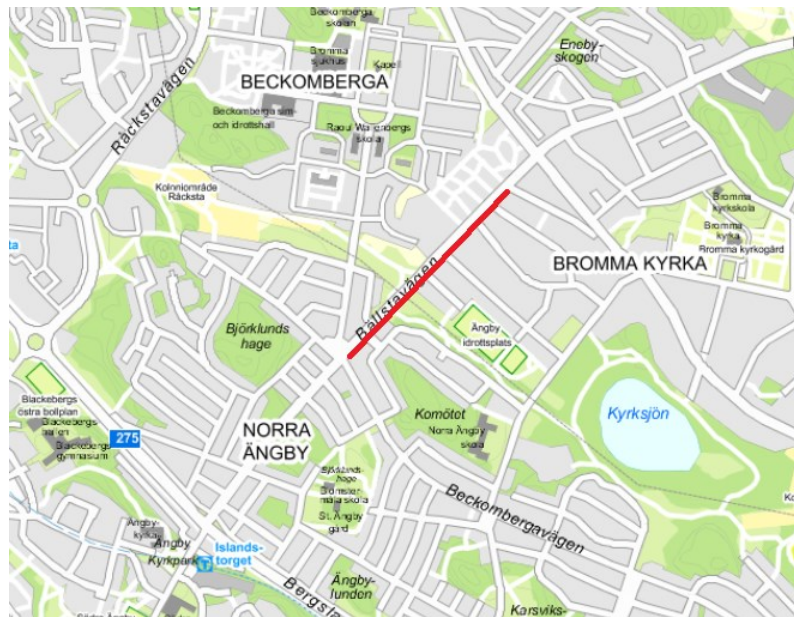
### Kartbild 1

#### Bällstavägen

Etapp 1. Stora ojämnheter utmed sträckan, åtgärdas genom ny beläggning och justering av överbyggnaden.

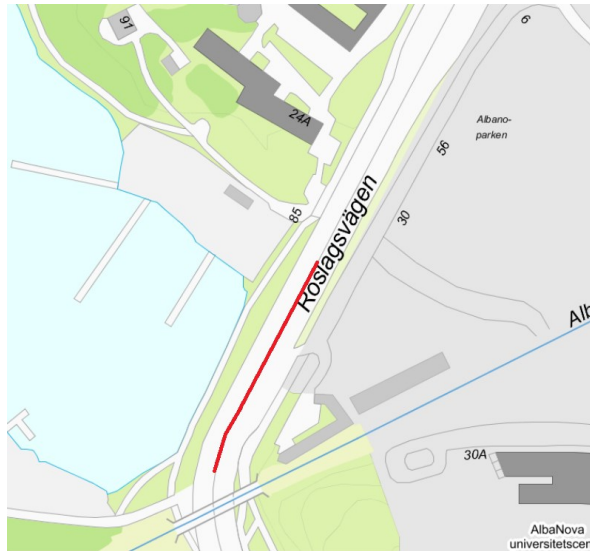
## Kartbild 2

### Roslagsvägen

Gammalt uttjänt räcke som genom sin konstruktion minskar bredden på cykelbanan och försvårar möte, åtgärdas genom borttag av räcke, igensättning av gamla fundament och målning av ny linje.

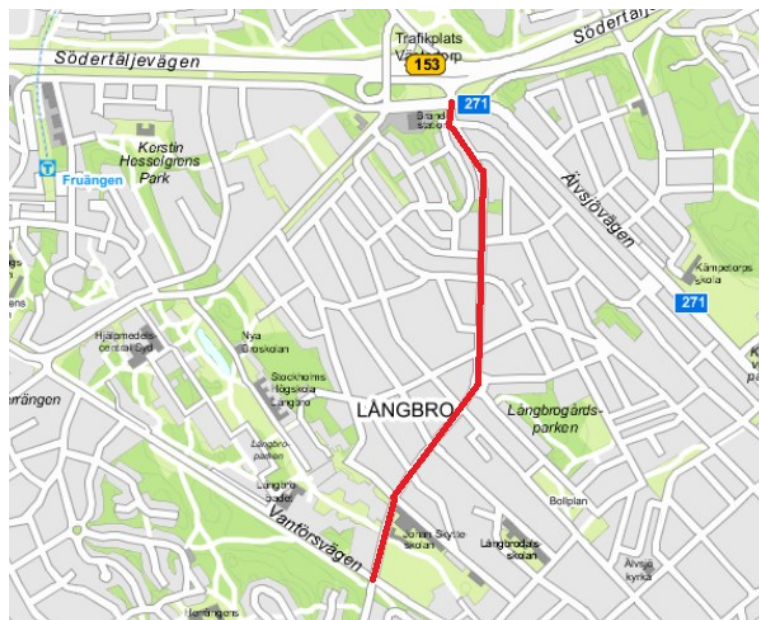
## Kartbild 3

### Svartlösavägen

Projektering för genomförande under programmet för reinvestering åren 2020-2022. Sliten och ojämn beläggning samt ojämn bredd åtgärdas genom ny beläggning och omsättning av kantsten.

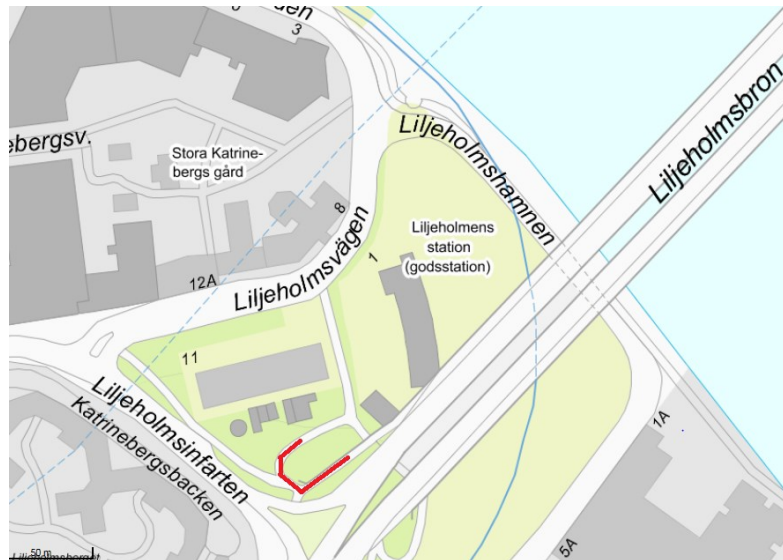
**Kartbild 4**

**Liljeholmsavfarten**

Ojämn och sliten beläggning åtgärdas med ny beläggning samt omsättning av kantsten.

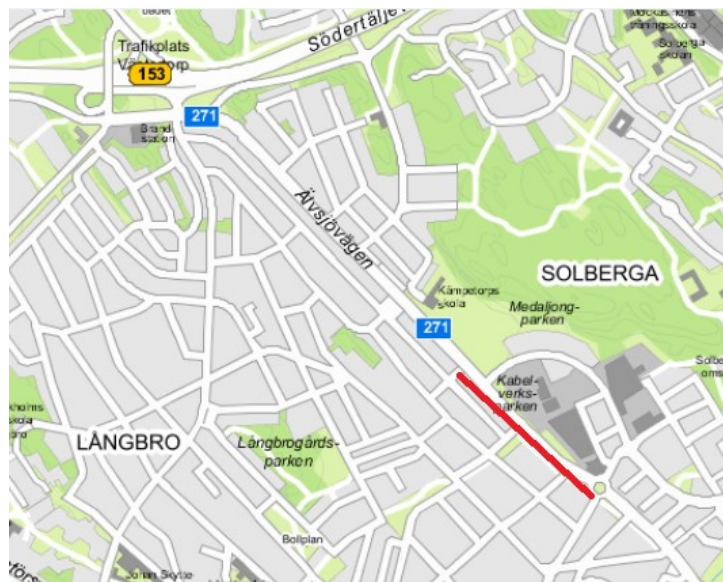
**Kartbild 5**

**Älvsjövägen**

Ojämnheter och kraftig lutning av banan åtgärdas genom byte av bärlager och ny beläggning.

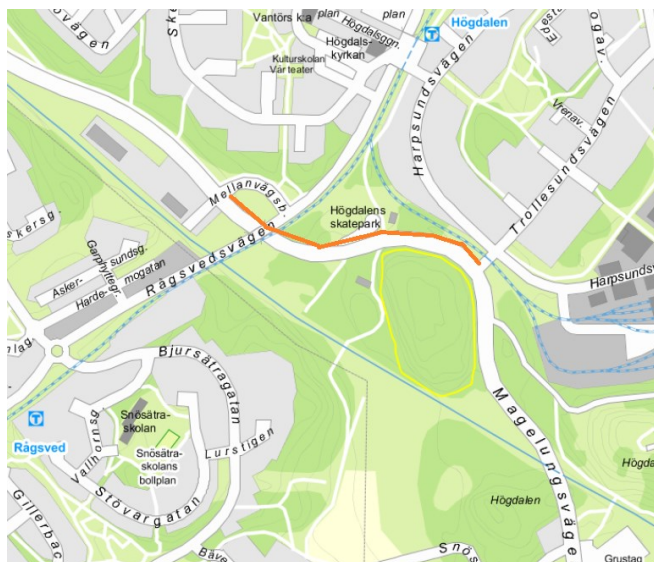
### Kartbild 6

#### Magelungsvägen 2

Sliten beläggning med stora ojämnheter och sprickor åtgärdas genom ny beläggning.

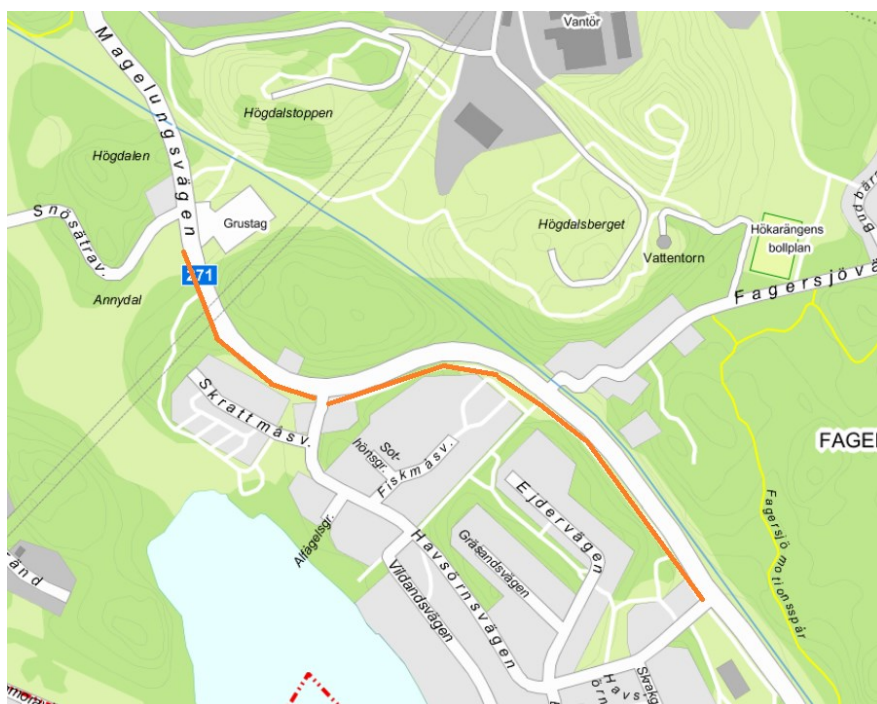
### Kartbild 7

#### Magelungsvägen 3

Stora ojämnheter och sprickor åtgärdas genom ny beläggning.

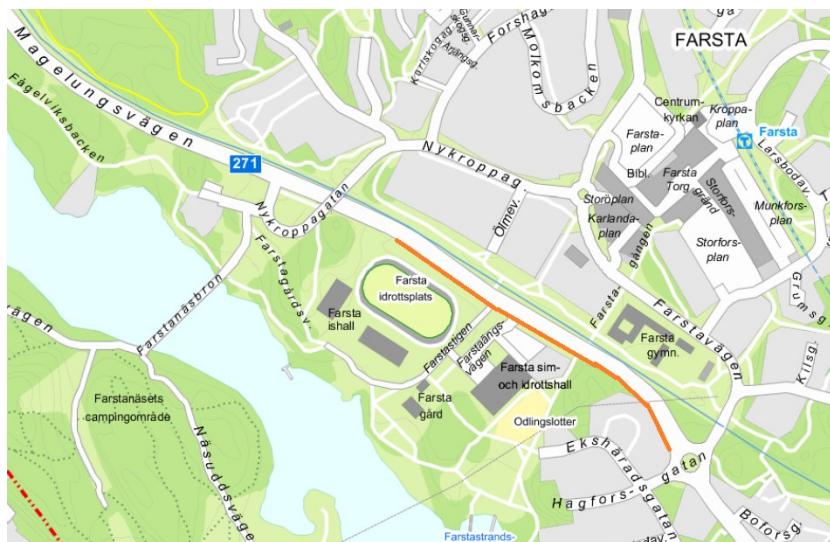
**Kartbild 8**

**Magelungsvägen 4**

Stora ojämnheter och sprickor åtgärdas genom ny beläggning.

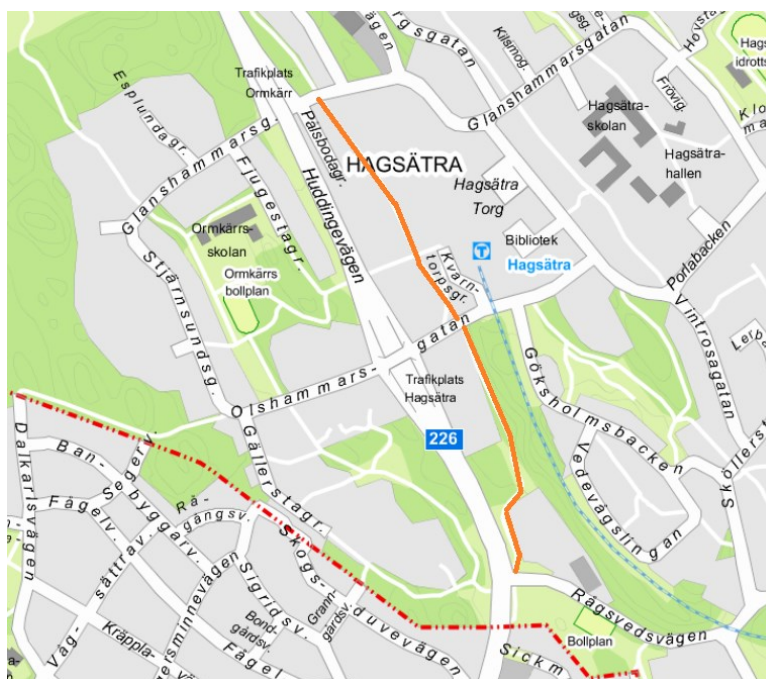
**Kartbild 9**

**Glanshammarsgatan till Rågsvedsvägen**

Stora sättningar och ojämnheter samt sprickor i beläggningen åtgärdas genom punktvis schaktning och ny beläggning.

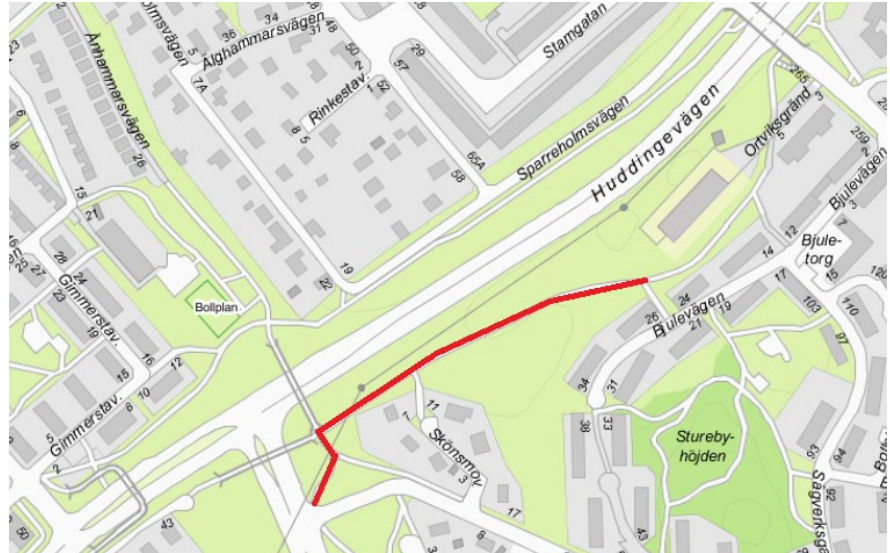
**Kartbild 10**

**Huddingevägen**

Stora ojämnheter, lutning och sprickor åtgärdas genom utjämning av lutning och ny beläggning.

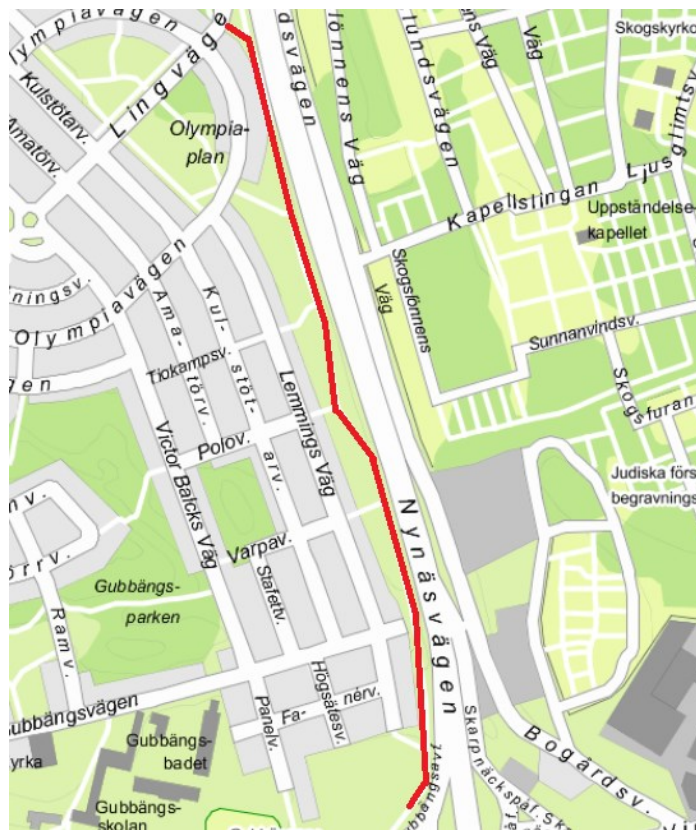
**Kartbild 11**

**Nynäsvägen**

Ojämn och sliten beläggning med många sprickor, hål och rotuppslag åtgärdas genom fräsning, utjämning och ny beläggning.

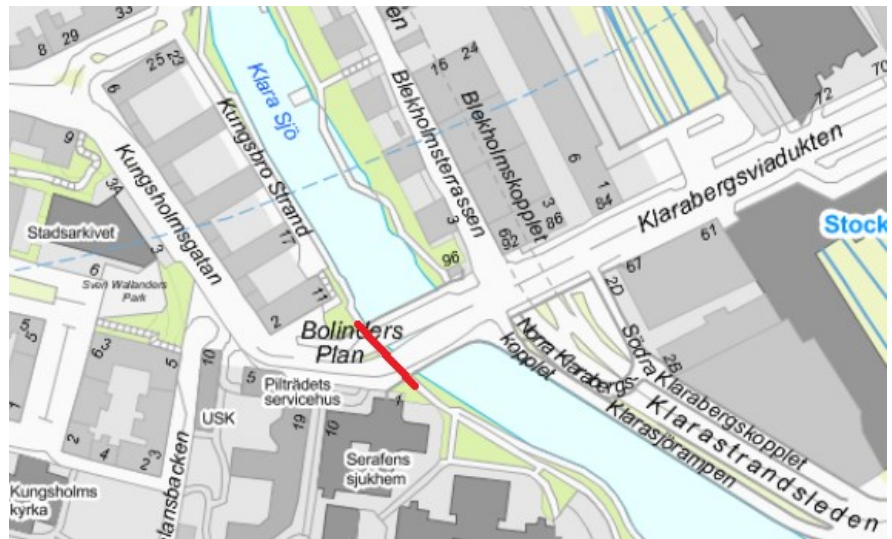
**Kartbild 12**

**Kungsholms Strandstig**

Delprojekt för genomförande 2019. Resterande delar inventeras och redovisas i programmet för reinvestering åren 2020-2022. Otydligt cykelfält och halt underlag åtgärdas genom rivning och omläggning av plattor och ny beläggning.
