# UNDERLAG FÖR ÅTGÄRDER AV AKVATISKA LIVSMILJÖER I RIDDARFJÄRDEN OCH ULVSUNDASJÖN

## DELRAPPORT 1

Uppdragsnamn: 287723, Hydromorfologiska kvalitetsfaktorer i Riddarfjärden och Ulvsundasjön

Titel på rapport: DELRAPPORT 1. Underlag för åtgärder av akvatiska livsmiljöer i Riddarfjärden och Ulvsundasjön. Påverkansanalys, statusklassificering och sjömätning.

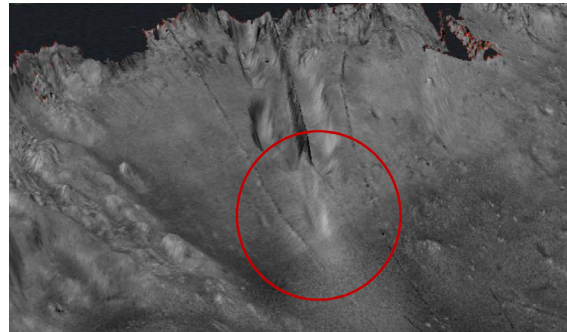
Figur 11. Detaljbild över dagvattenledning i nordöstra Riddarfjärden. Röd ring markerar mynningen på ledningen framför vilken erosion och avvikande sediment-hårdhet framträder.

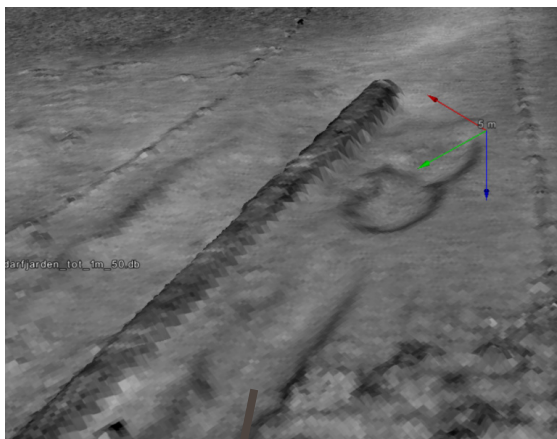
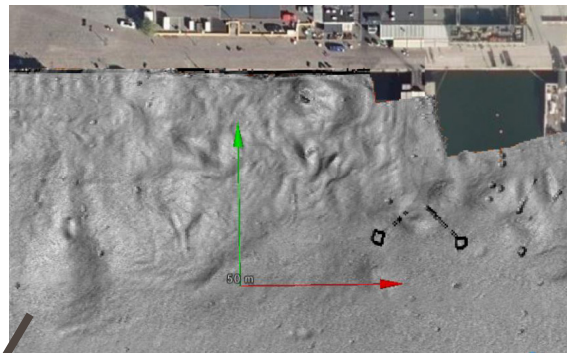
Figur 12. En detaljbild över avloppsledning med eroderade botten-sediment och ett snödumpningsområde där tydliga skred-strukturer framträder.

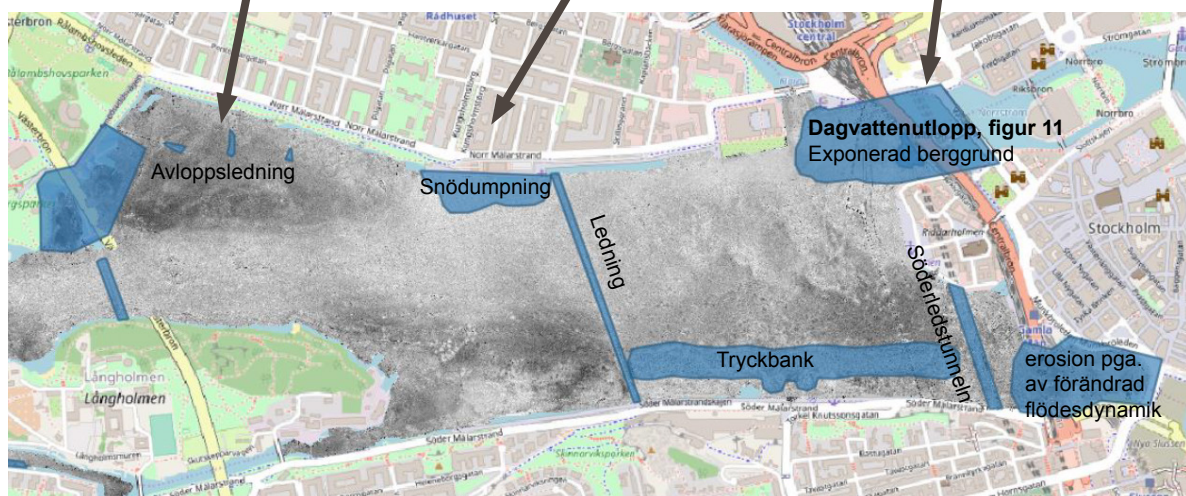
Figur 13. Översikt-bild med blå polygoner över områden som bedöms vara avvikande från ursprungs-förhållandet i östra Riddarfjärden och exempel på vad som bedöms vara orsaken till dess påverkan (Källa: Clinton).

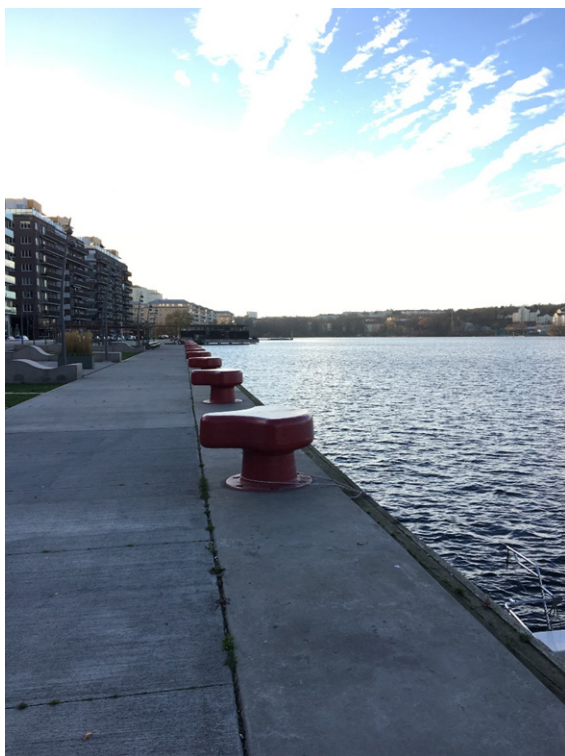
Figur 16. Ett exempel på hårdgjord strand längs Ulvsundasjön.

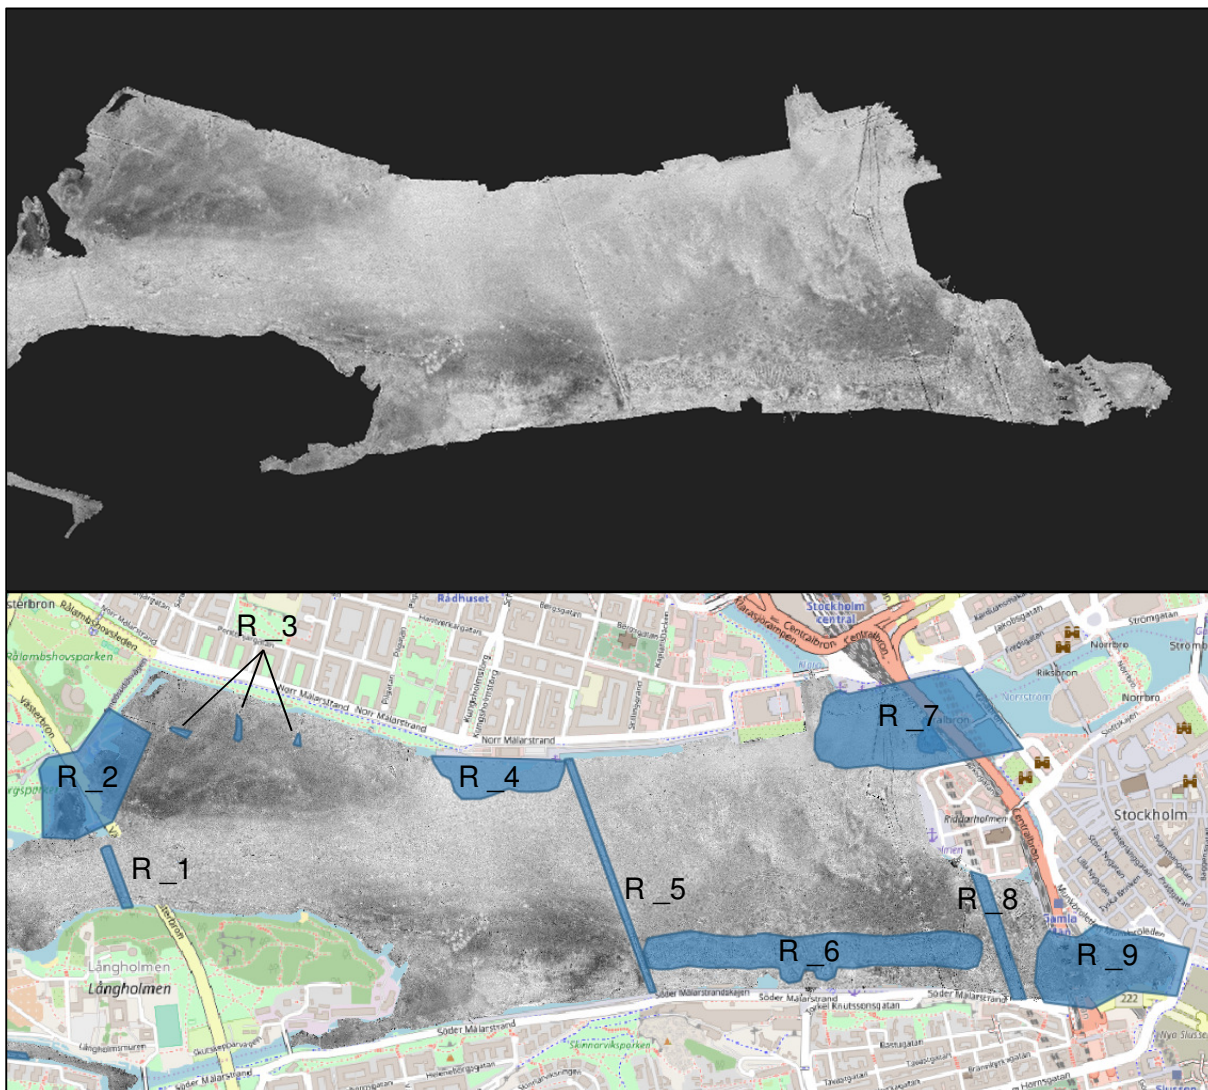
Figur 6. Översikt bild över backscatter-intensiteten (övre bild) samt områden med bottensubstrat avvikande från ett opåverkat referensförhållande utmarkerade med blå polygoner (nedre bild) i östra Riddarfjärden.

Med avseende på kornstorlekssammansättning och bottensubstrat bedöms 9 områden vara betydligt avvikande från ursprungsförhållandet och har utmarkerats med blå polygoner i Figur 6 och sammanfattats i Tabell 5. Områdena kan delas in i två kategorier där den ena karaktäriseras av ditplacerade massor av varierat ursprung och inbegiper tryckbanken, Söderströmstunneln, en nord-sydligt dragen ledning samt ett snödumpningsområde invid Norrmälarsstrand. Figur 7 visar en detaljbild över snödumpningsområdet där tydliga skred-strukturer framträder. Den andra kategorin utgörs av områden påverkade av erosion skapad av förändrad flödesdynamik, så som invid slussarna (ökat vattenflöde vid slussning), båtklubben och framför utloppen till dagvattenledningarna.

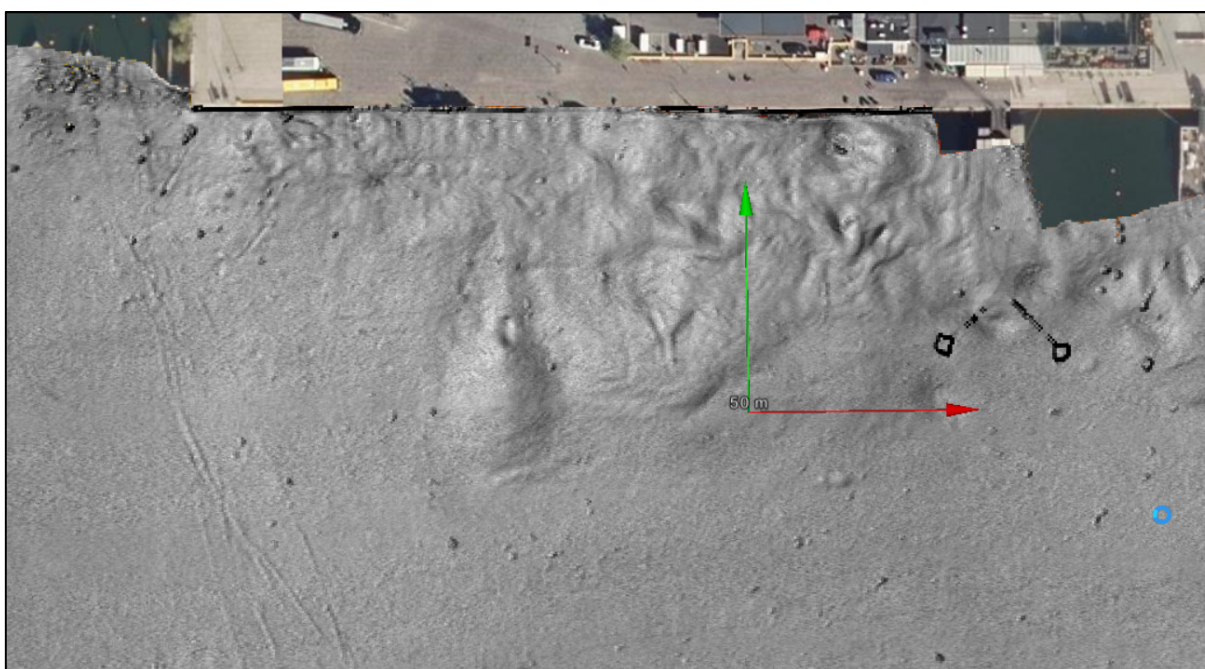
Figur 7. Detaljbild över snödumplingsområde inom polygon R\_4 invid Kungsholmstorg, Normälarstrand i östra Riddarfjärden.

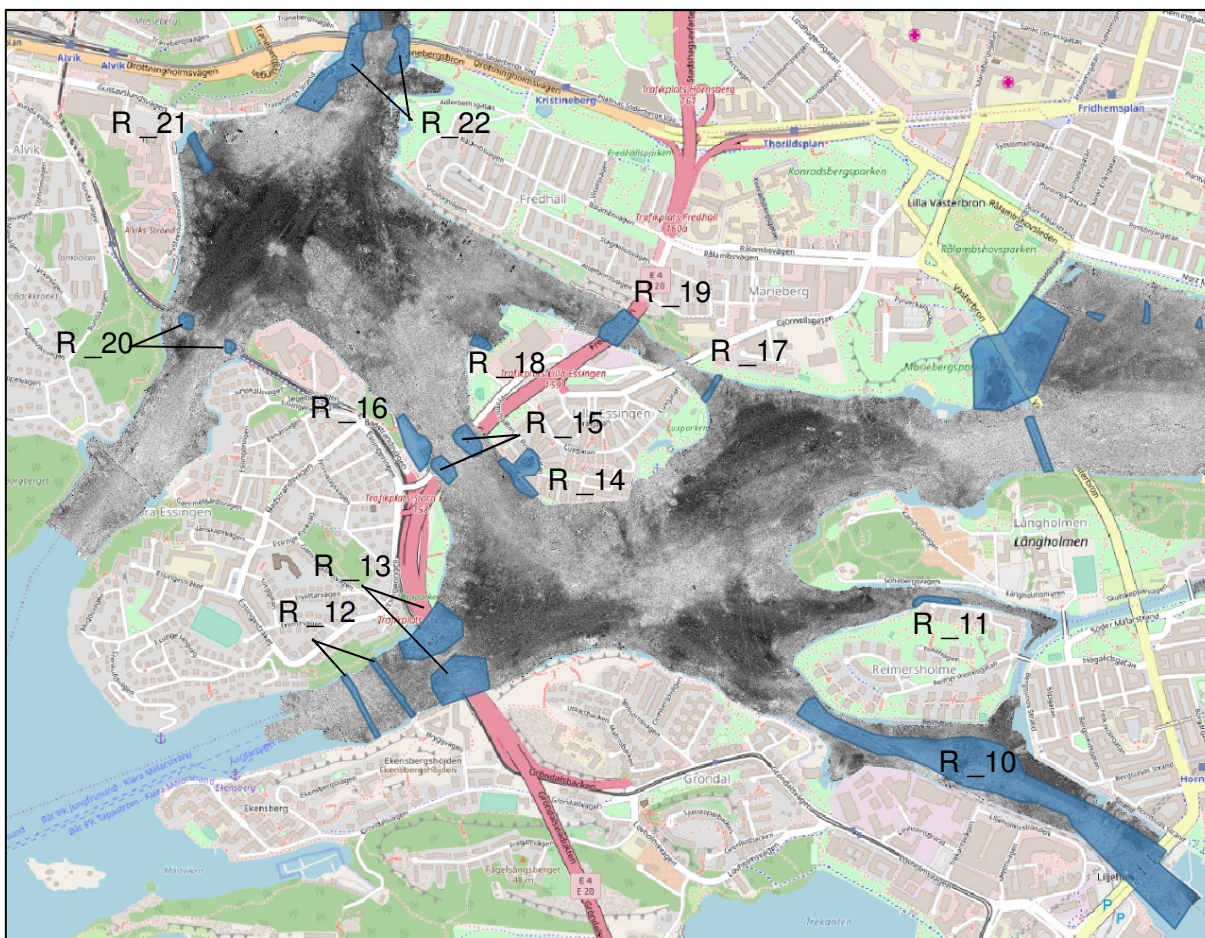
I västra Riddarfjärden (Figur 8) bedöms främst områdena intill brofundament och vissa ledningar ha avvikande bottensubstrat (se Figur 9 och Tabell 6). Muddring och deponi av ditplacerade, stabiliserande sediment kännetecknar flera av dessa områden. I farleden som går under Liljeholmsbron visar botten tecken på muddring och erosion kopplad till båttrafiken. I områdets nordvästra del syns tydlig erosion framför en dagvattenledning. Figur 10 visar en detaljbild över utloppet där sedimenten i anslutning till mynningen har en avvikande hårdhet jämfört med omkringliggande sediment. Båtklubben under och i anslutning till Västerbron bedöms påverka bottensubstratets sammansättning genom en ökad sedimentation av finkornigt material i ett område som innan anläggning av flytbryggor var relativt exponerat. På motsvarande vis bedöms båtklubbar etablerade i naturligt skyddade vikar inte ha en förändrande effekt på bottensubstratets sammansättning.

Figur 9. Översiktsbild med blå polygoner över områden som bedöms vara avvikande från ursprungsförhållandet i västra Riddarfjärden.

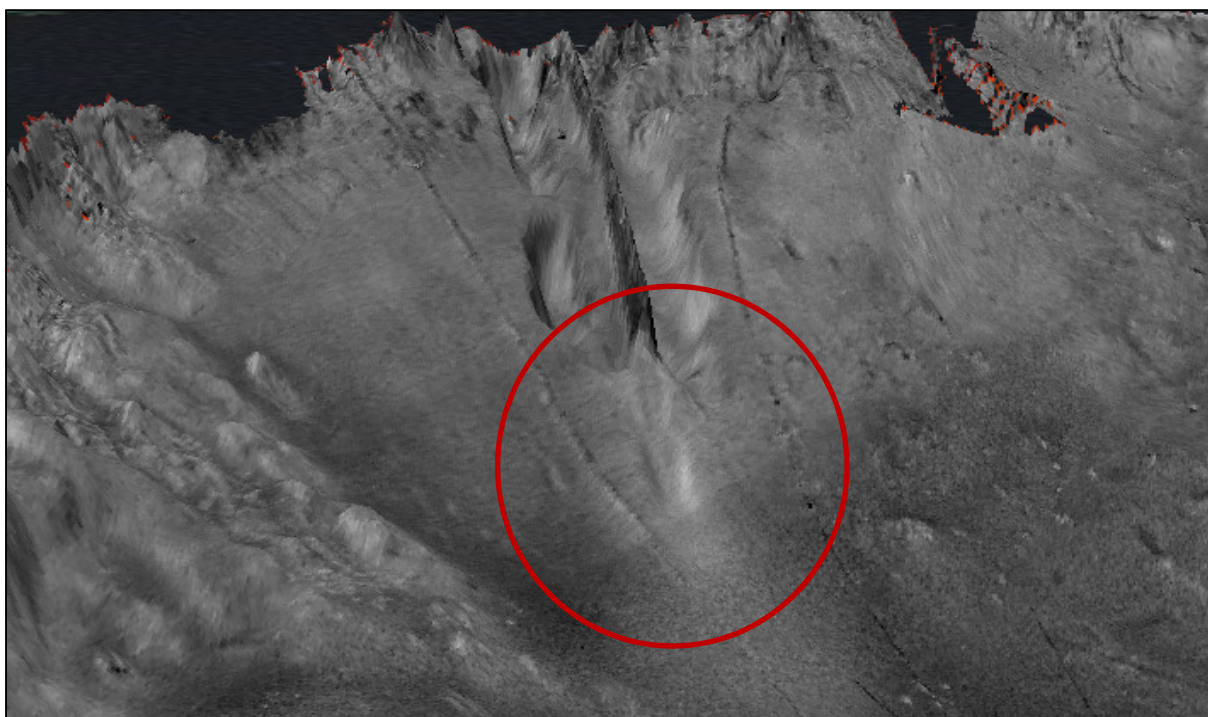
Figur 10. Detaljbild över dagvattenledning/bräddning lokaliserad inom polygon R\_21, nordöstra Riddarfjärden. Röd ring markerar mynningen på ledningen framför vilken erosion och avvikande sedimenthårdhet framträder.

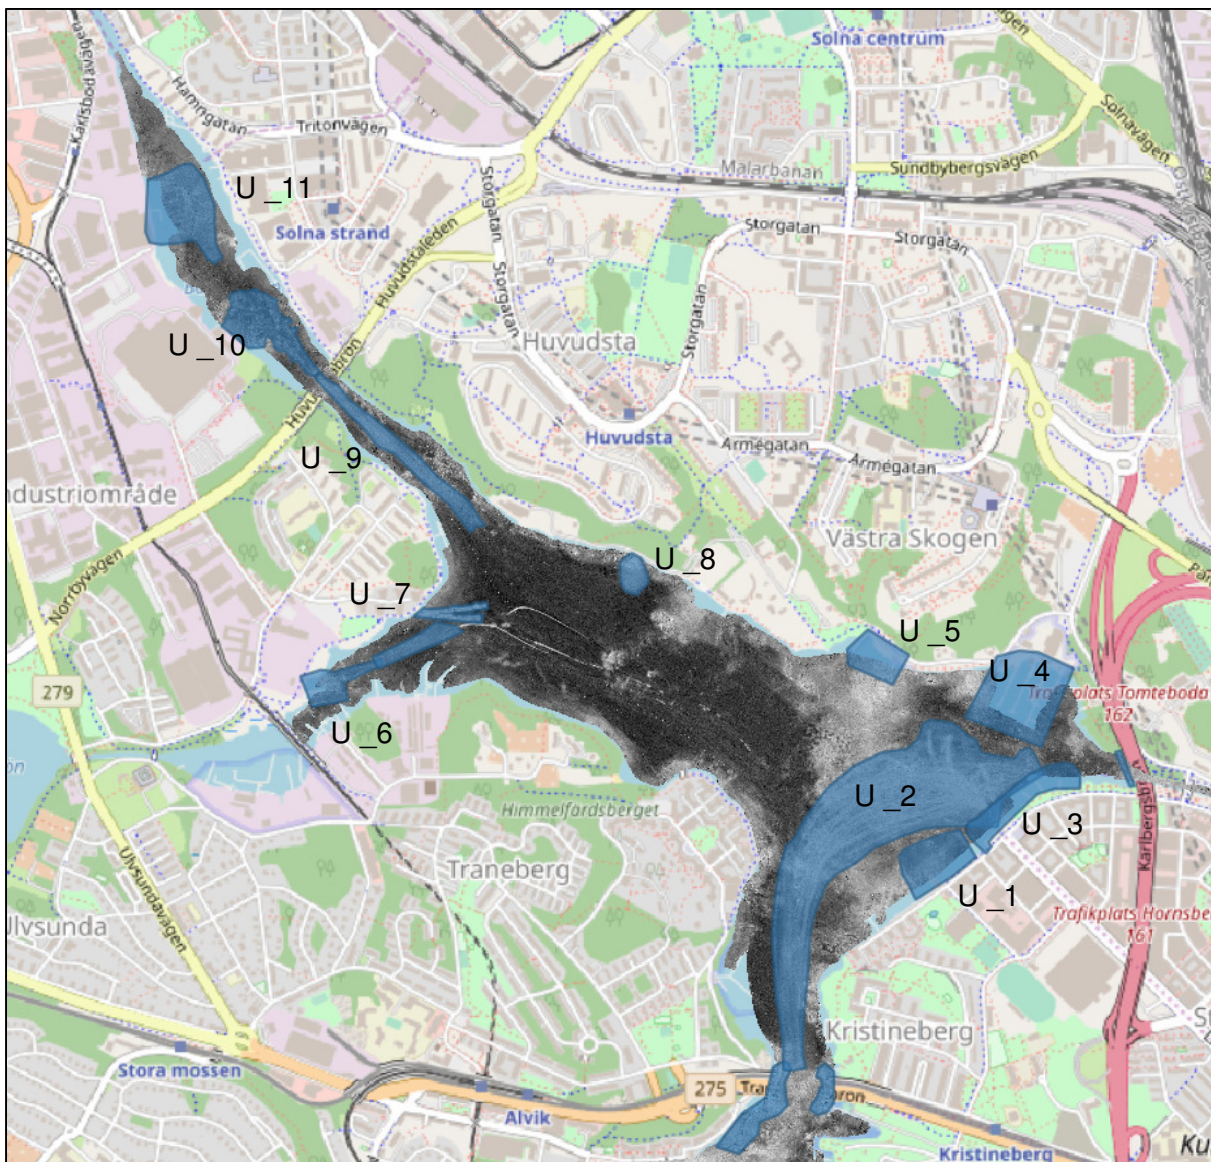
De smala stråken med hårdare sediment i östra Ulvsundasjön är sannolikt ett resultat av kornstorleksortering i samband med båtaktivitet i området och antas avvika från ursprungsförhållandet eftersom de har en onaturlig utbredning (Figur 12 och Tabell 7). På flera områden syns tydliga tecken på muddring, så som invid Hornsbergsstrand, Bällstahamnen (Bällstaviken) och Stora Båtvarvsgränd (västra Ulvsundasjön) och en förmodad förändring av bottensubstrat i samband med det. Invid Hornsbergsstrand, inom det muddrade området, har ett vattenintag anlagts. Figur 13 visar en detaljbild över vattenintaget med ett tydligt erosionsmönster runt trumman. Tecken på propellerstrad erosion syns i farleden in mot Bällstaviken. Båtklubbarna belägna i nordöstra Ulvsundasjön bedöms påverka sedimentationen på ett för det specifika området onaturligt sätt.

Figur 12. Översiktsbild med blå polygoner över områden som bedöms vara avvikande från ursprungsförhållandet i Ulvsundasjön.

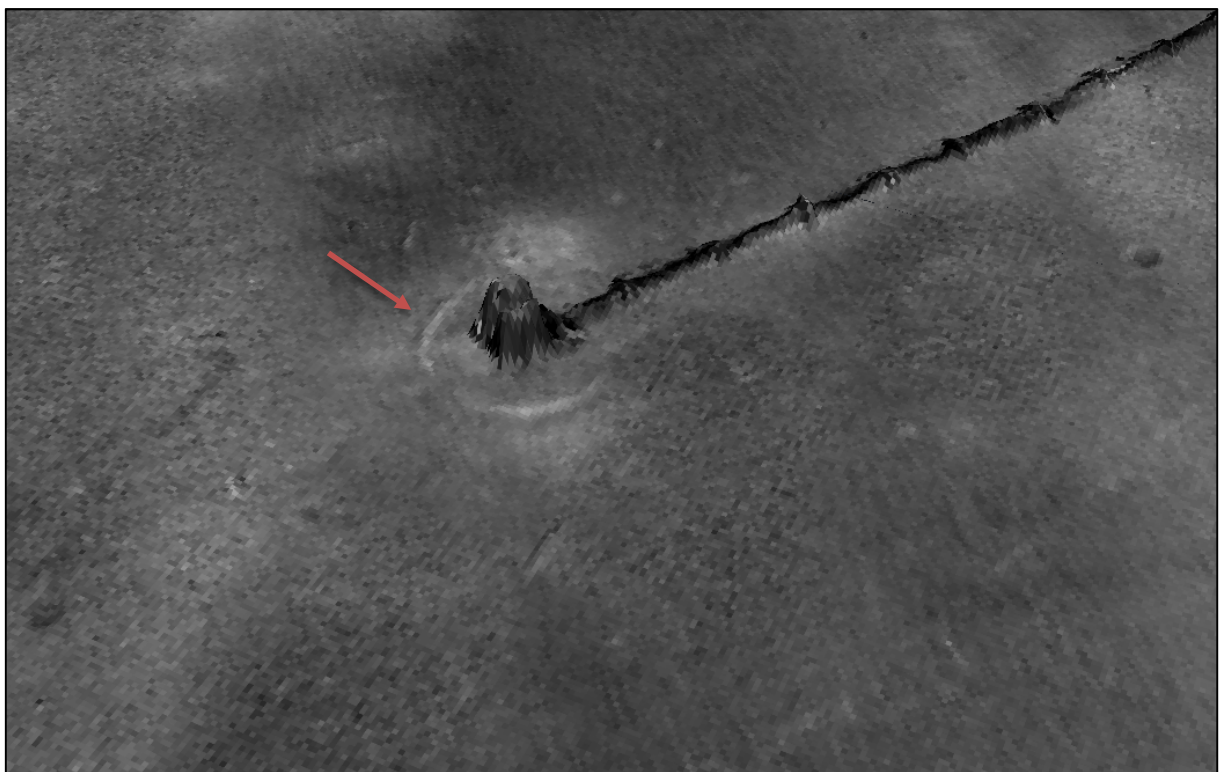
Figur 13. Detaljbild över bottenplacerat vattenintag med framträdande cirkulärt erosionsmönster runt trumman lokaliserad inom polygon U\_1, östra Ulvsundasjön

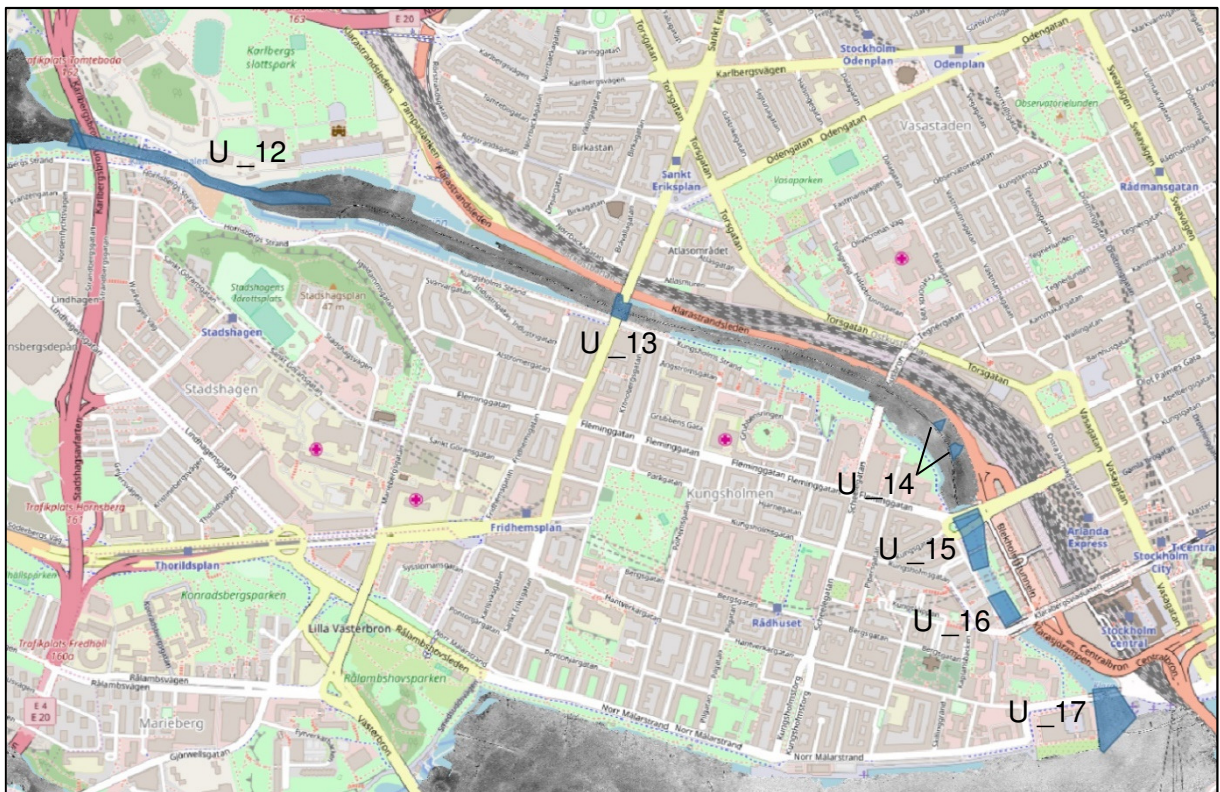
Figur 15. Översiktsbild med blå polygoner över områden som bedöms vara avvikande från ursprungsförhållandet i Karlbergskanalen

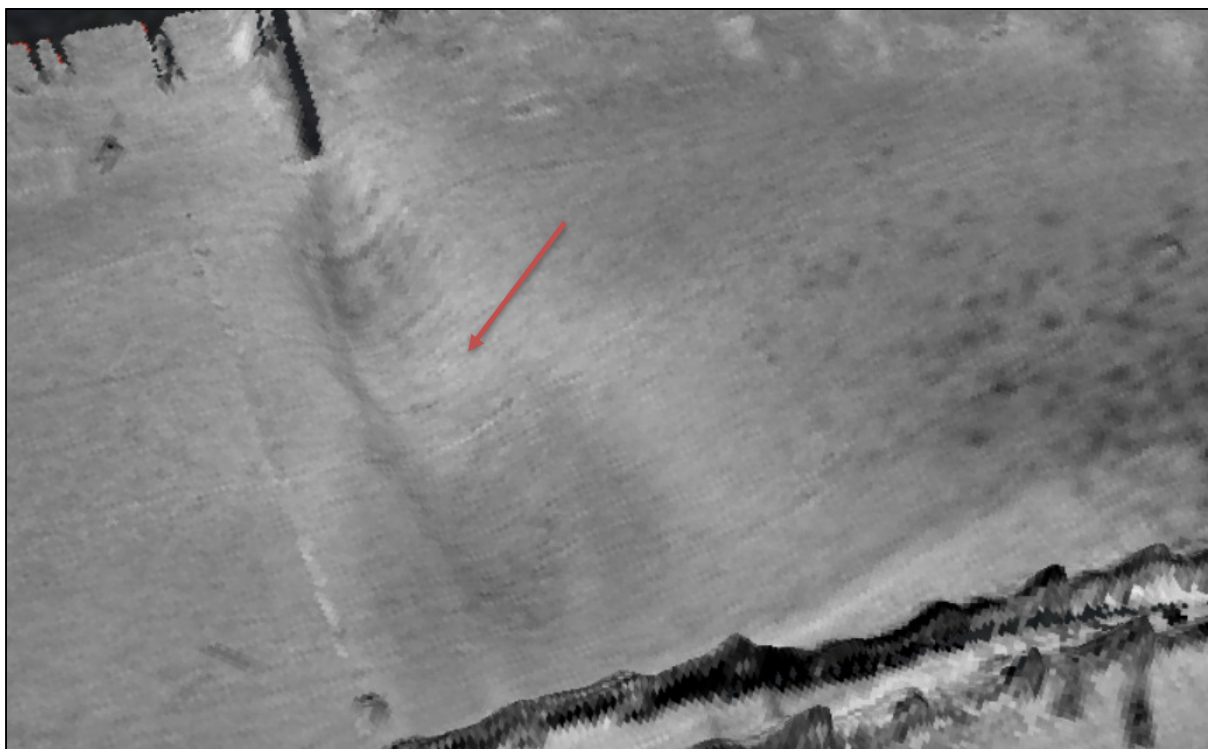
Figur 16. Detaljbild över dagvattenutlopp/bräddning lokaliserat inom polygon U\_14, östra Karlbergskanalen. Röd pil markerar eroderat område.

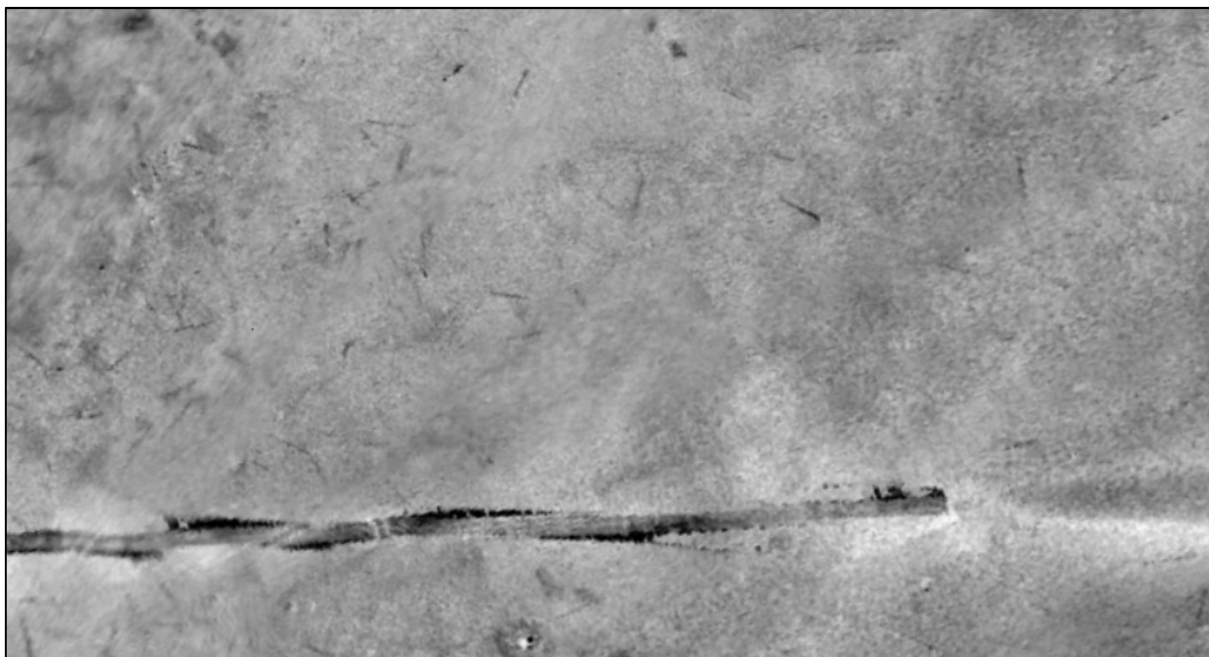
*Figur 18. Detaljbild över död ved (potentiellt dumpat timmer) i anslutning till grundområde i delområde 3 hämtad från backscatterdatan, östra Riddarfjärden.*

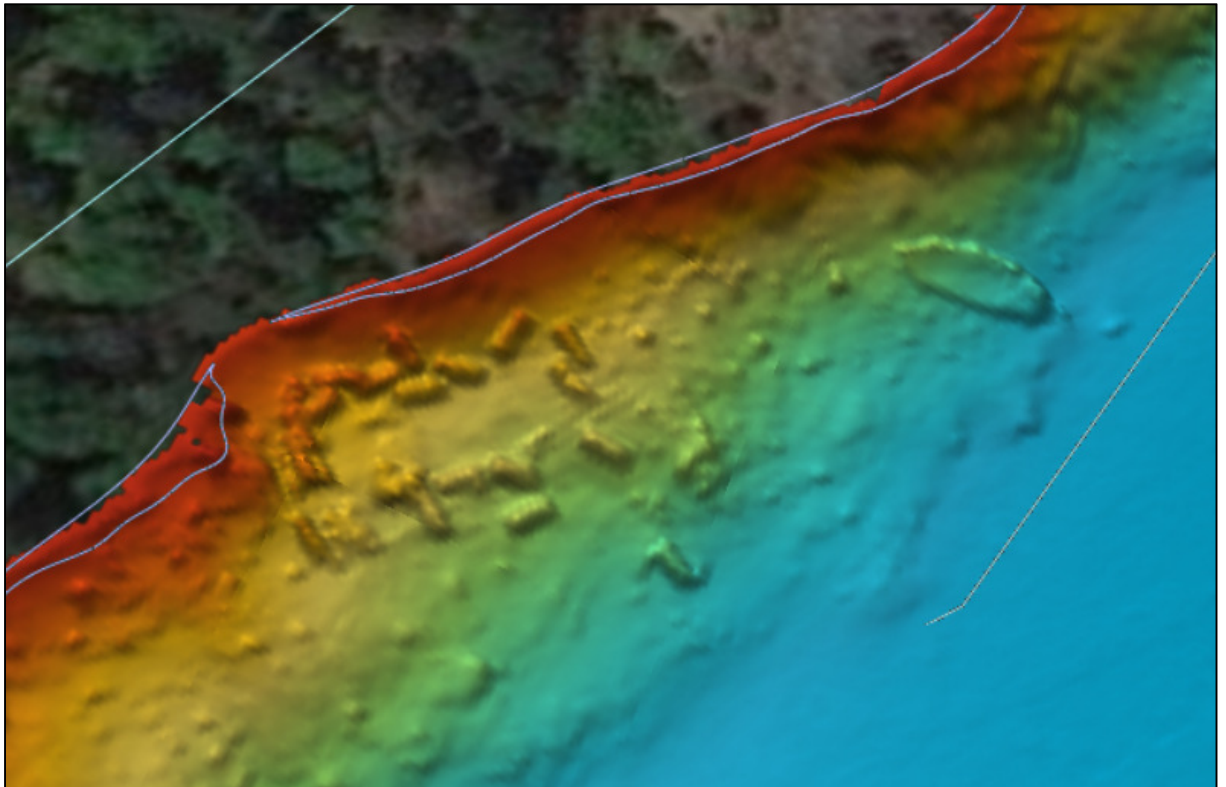
Figur 20. Detaljbild över ansamling objekt i storleksklassen 1,5 x 4 m i anslutning till grundområde i delområde 30, västra Riddarfjärden.

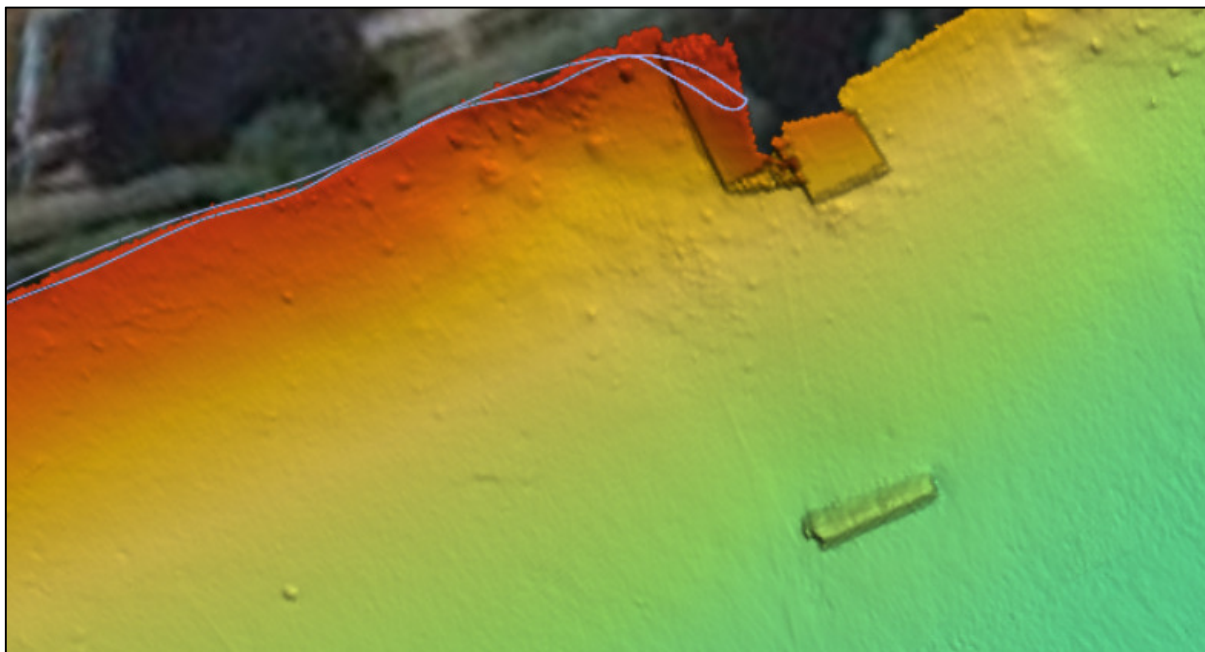
Figur 22. Detaljbild med större konstruktioner i anslutning till grundområde (grå begränsningslinje) i delområde 39, Ulvsundasjön.

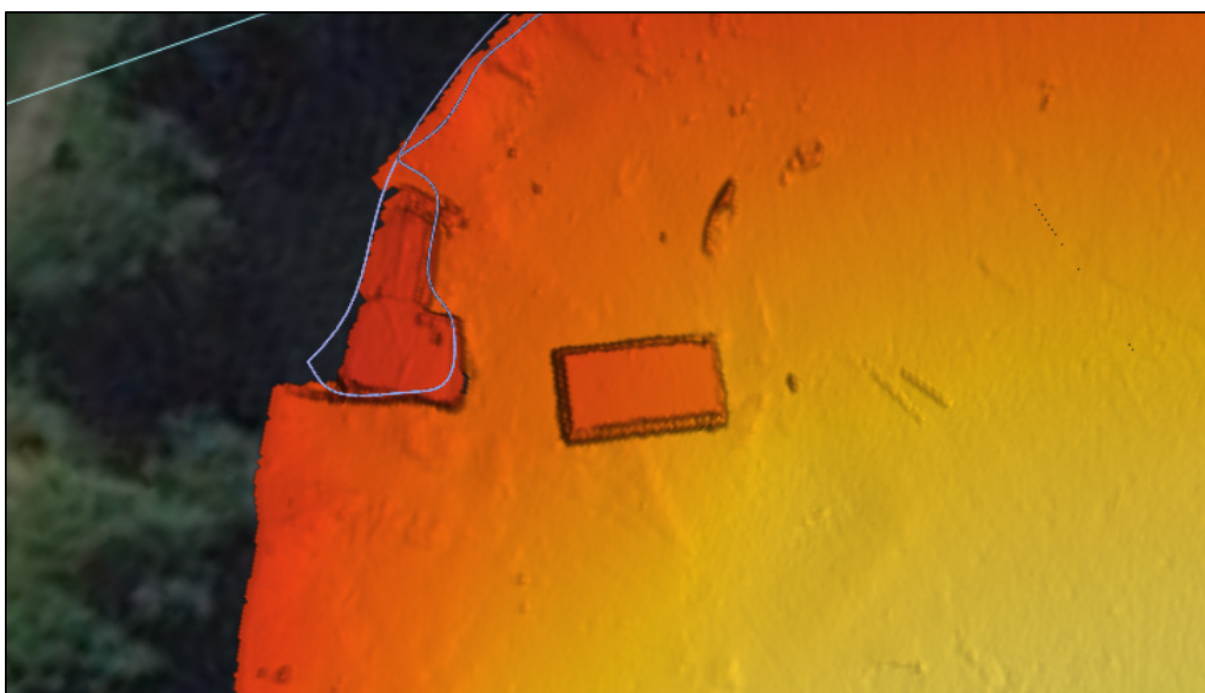
Figur 23. Detaljbild med större konstruktioner i och i anslutning till grundområde (grå begränsningslinje) lokaliserade i delområde 39, Ulvsundasjön.

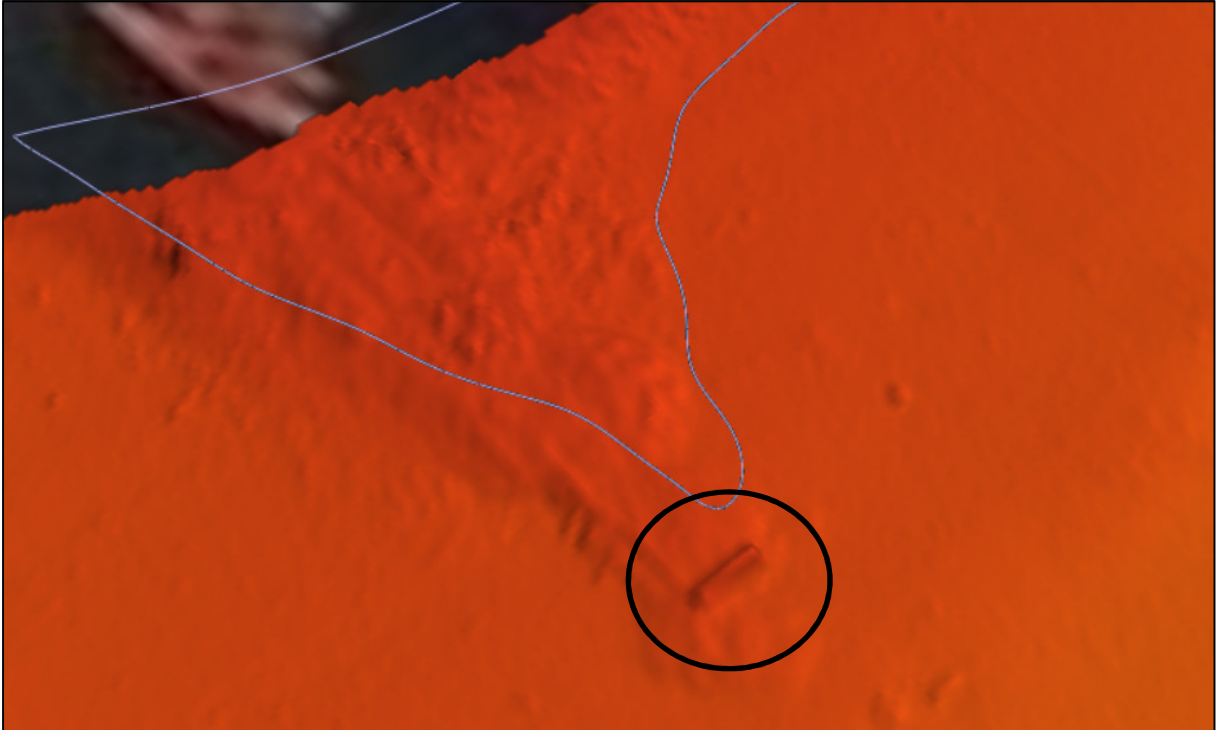
Figur 24. Detaljbild över objekt i anslutning till grundområde (grå begränsningslinje) i delområde 41, Ulvsundasjön.

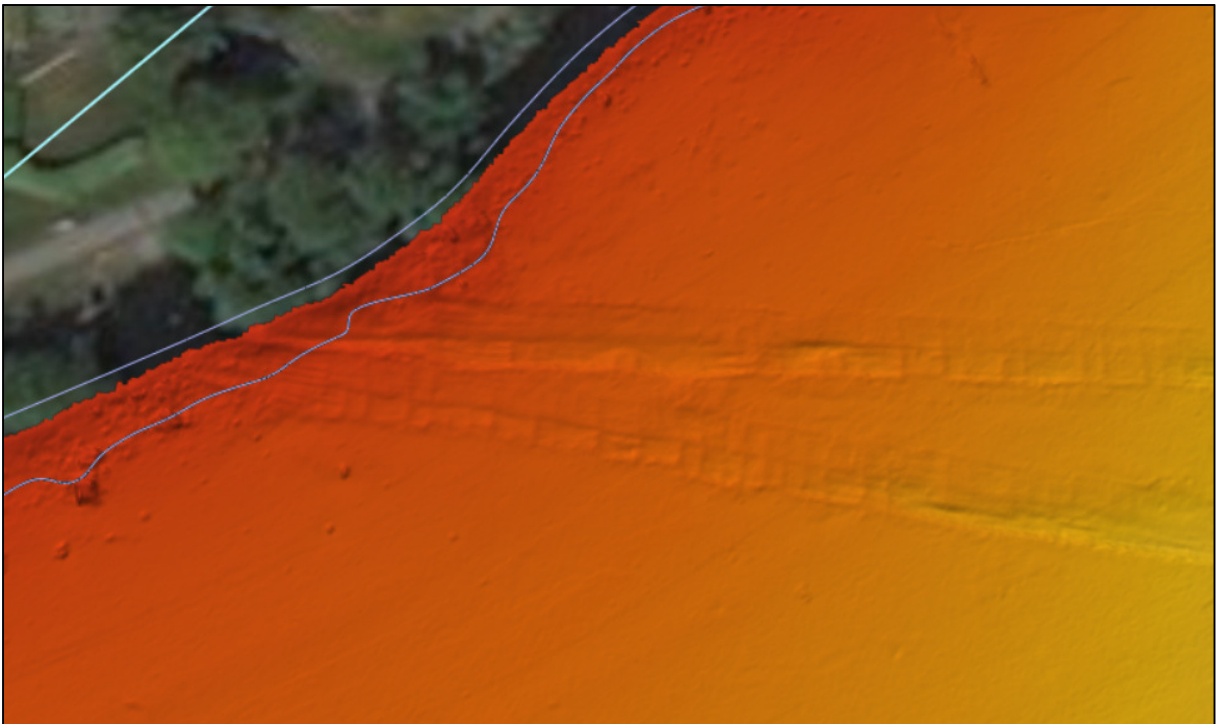
Figur 25. Detaljbild över rörledningar i, och i anslutning till, grundområde (grå begränsningslinje) lokaliserade i delområde 44, Ulvsundasjön.

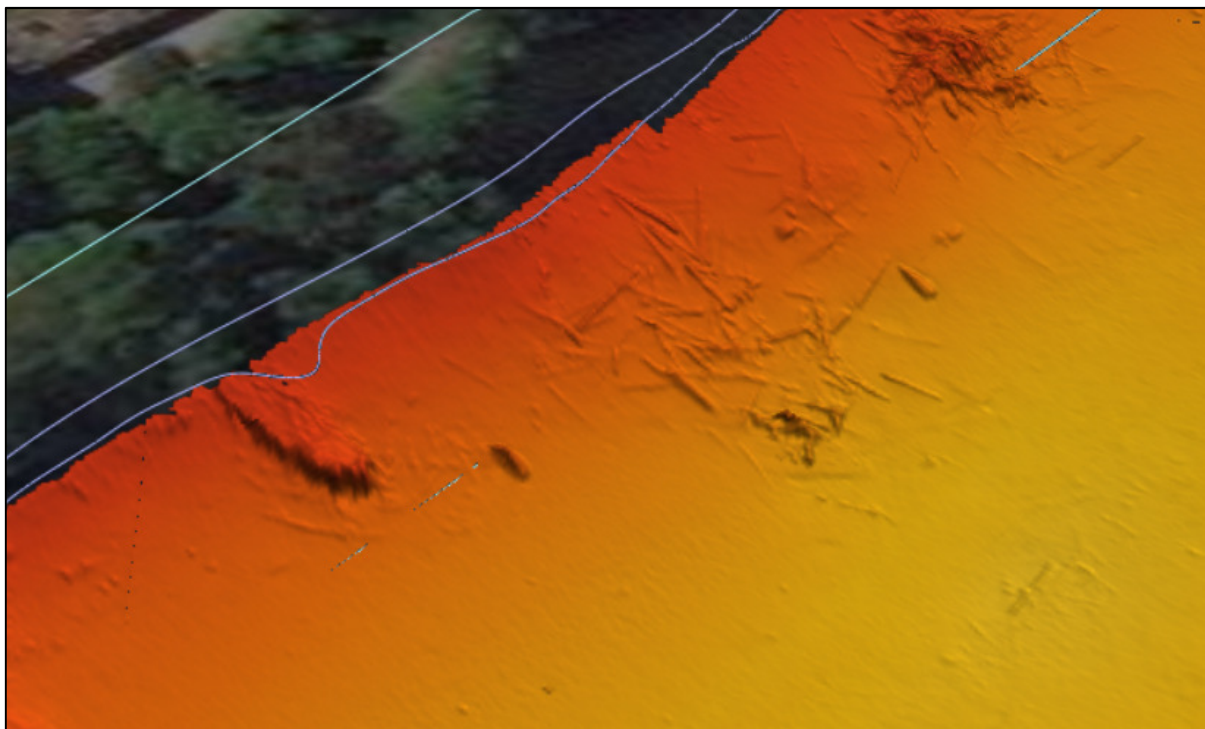
Figur 26. Detaljbild över vrak och stockar i, och i anslutning till, grundområde (grå begränsningslinje) lokaliserat i delområde 45, Bällstaviken.

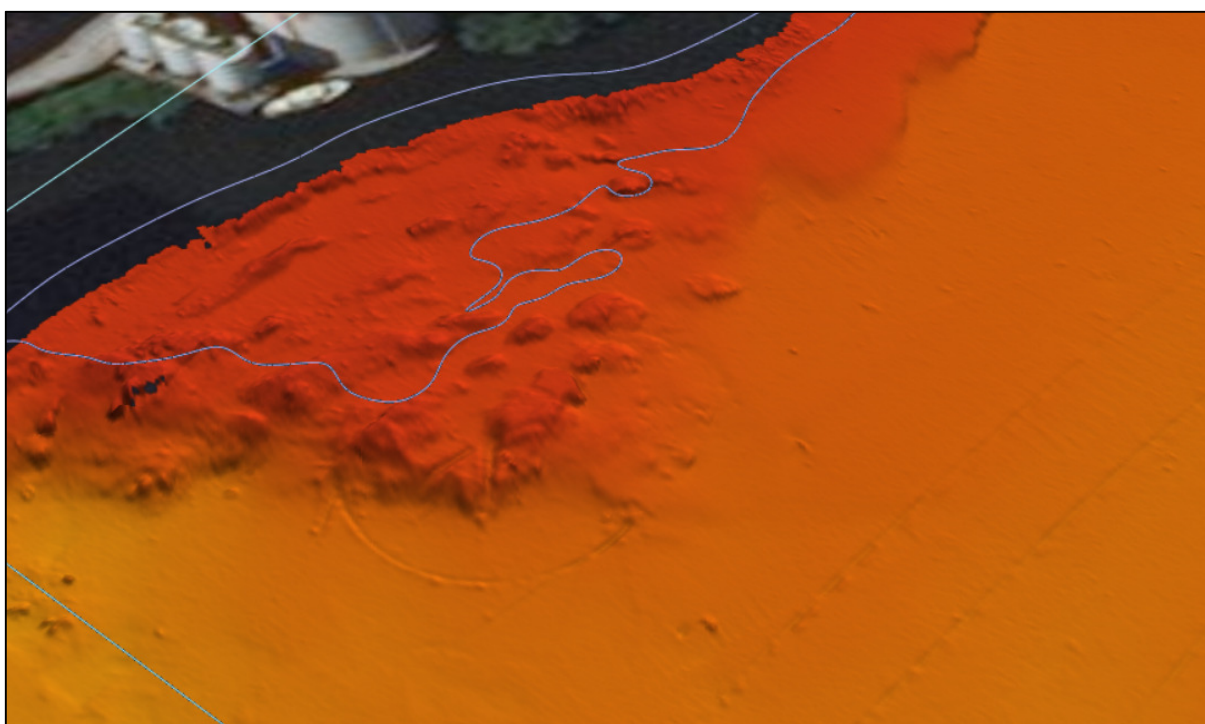
Figur 27. Detaljbild över onaturliga bottenstrukturer i grundområde (grå begränsningslinje) lokaliserat i delområde 46, Bällstaviken.

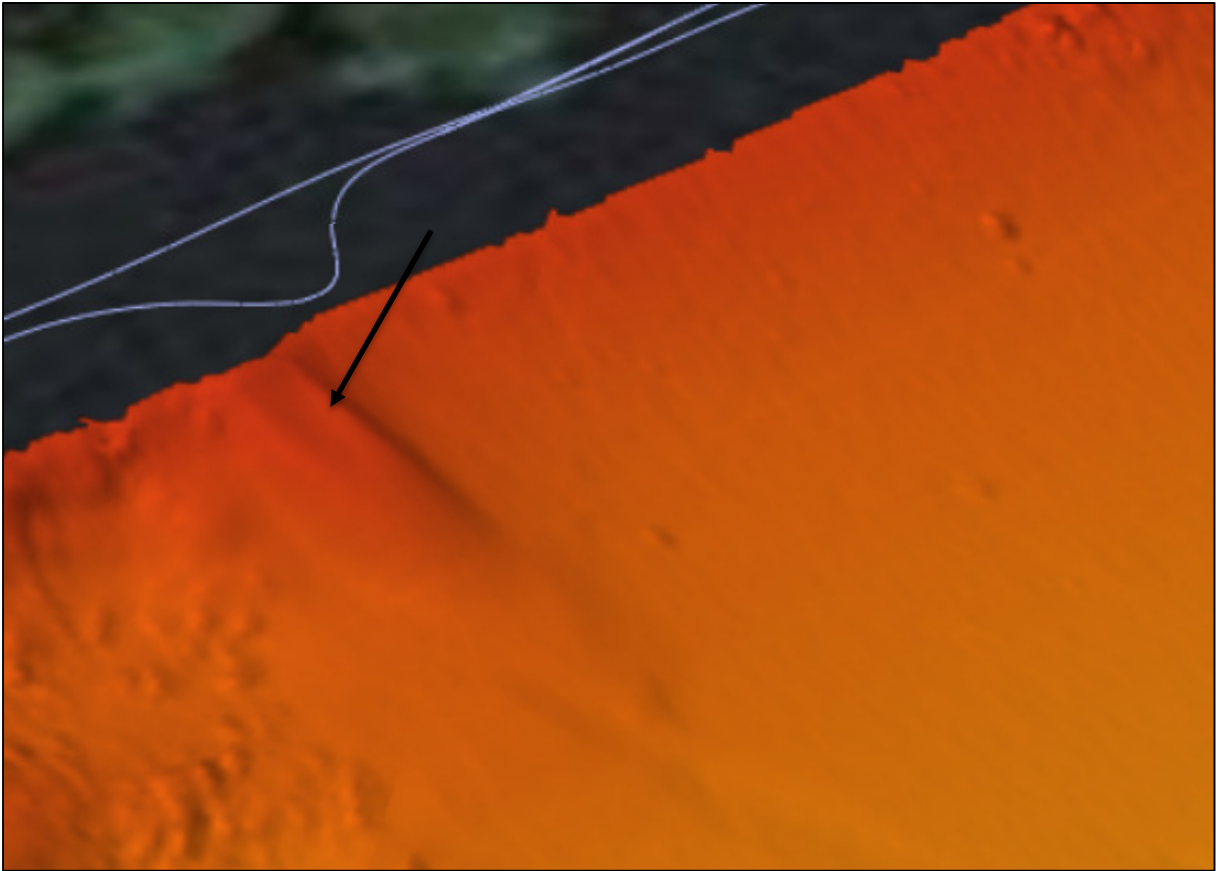
Figur 28. Detaljbild över struktur eventuellt kopplad till skred eller utlopp i grundområde (grå begränsningslinje) lokaliserat i delområde 50, Ulvsundasjön.
