Utlåtande geoteknik/bergteknik  
**DETALJPLAN APELVÄGEN, TYRESÖ**

269600, Detaljplan Apelvägen Tyresö, Boaktivt

Utlåtande geoteknik/bergteknik - Detaljplan Apelvägen, Tyresö

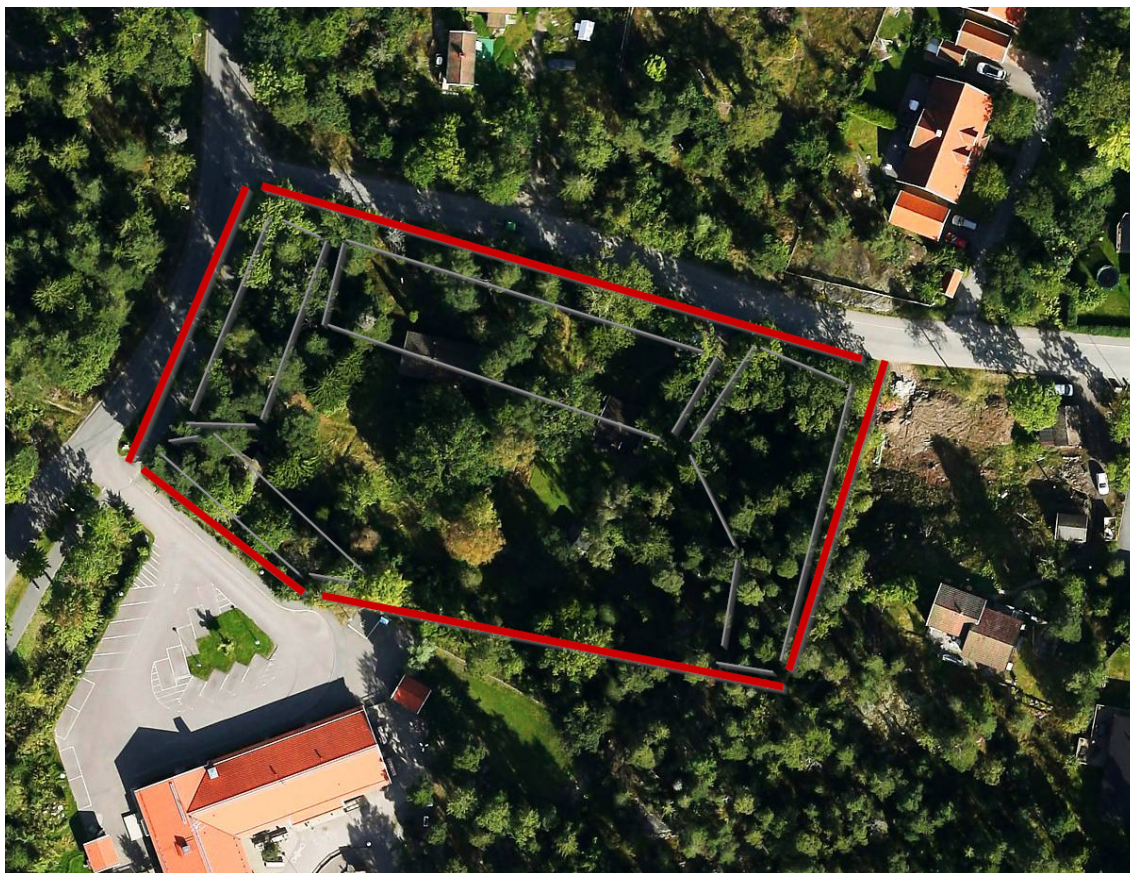
Topografin inom fastigheterna är plan frånsett en slänt/höjdrygg i den sydöstra delen av nuvarande fastighet Tyresö 1:541. Slänten utgörs av jord, av ringa mäktighet, samt växtlighet på berg. Generellt för tomterna är att det är nära till berg med frekvent förekommande ytnära hållar, bara någon decimeter under växtligheten. Ytnära berg är markerat med gråa streck i Figur 2.

**Figur 2. Flygfoto över aktuellt område. Ungefärlig avgränsning av aktuellt område markeras med röda linjer. Gråa linjer anger var inom området ytligt berg har konstaterats i samband med denna utredning. (Källa: [www.eniro.se](http://www.eniro.se))**

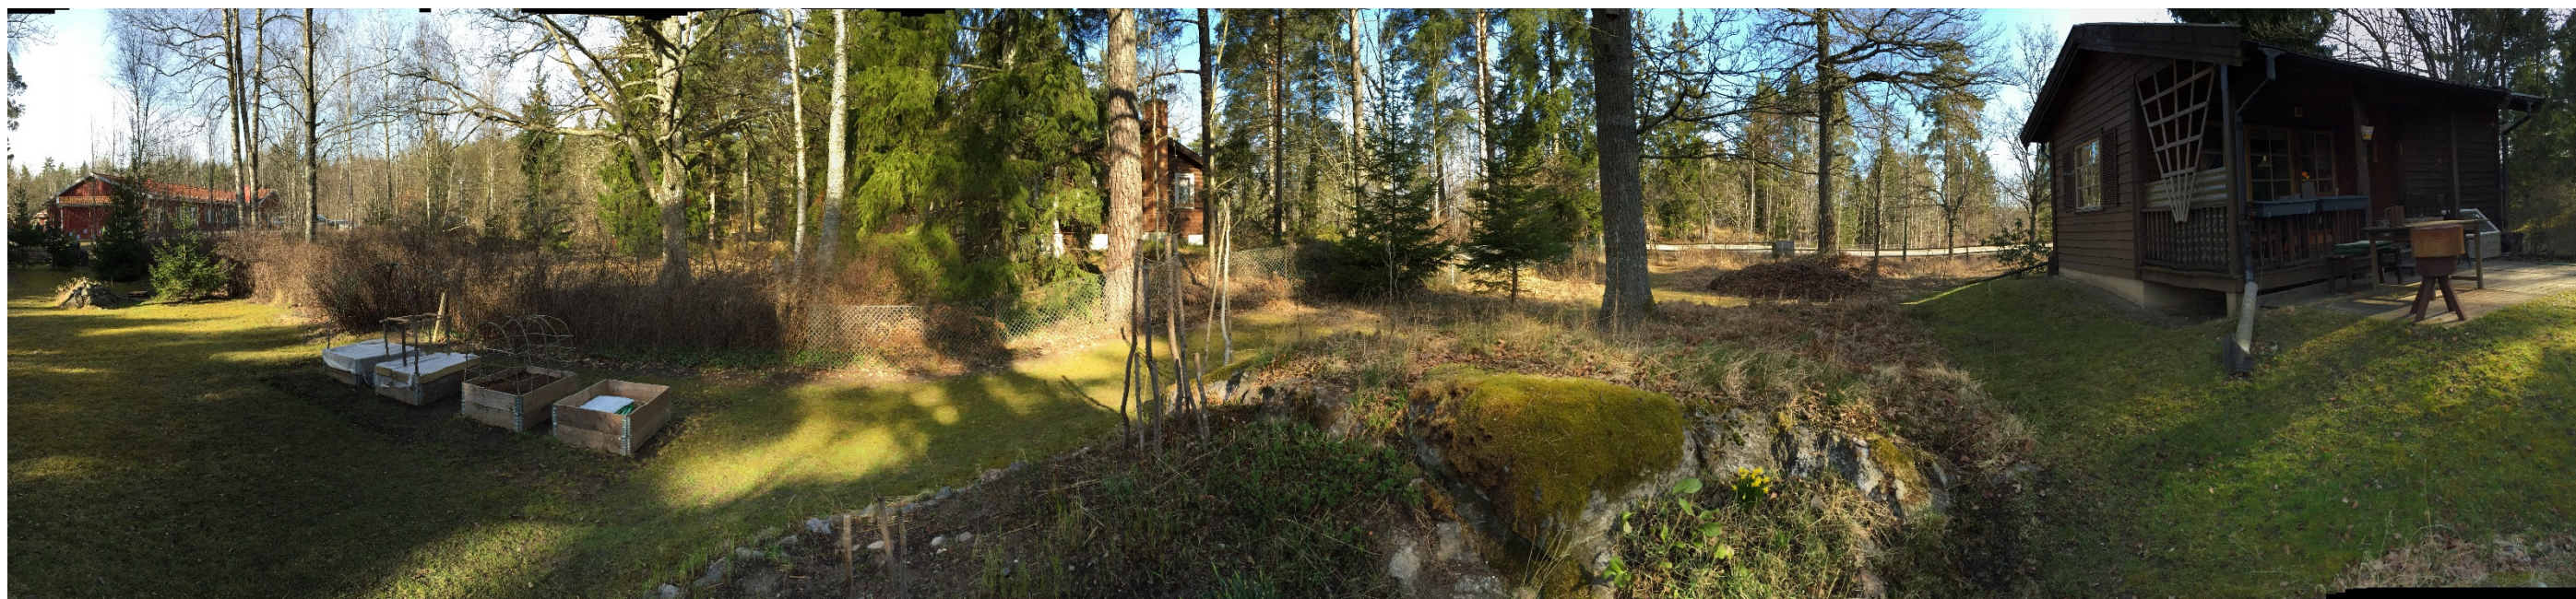
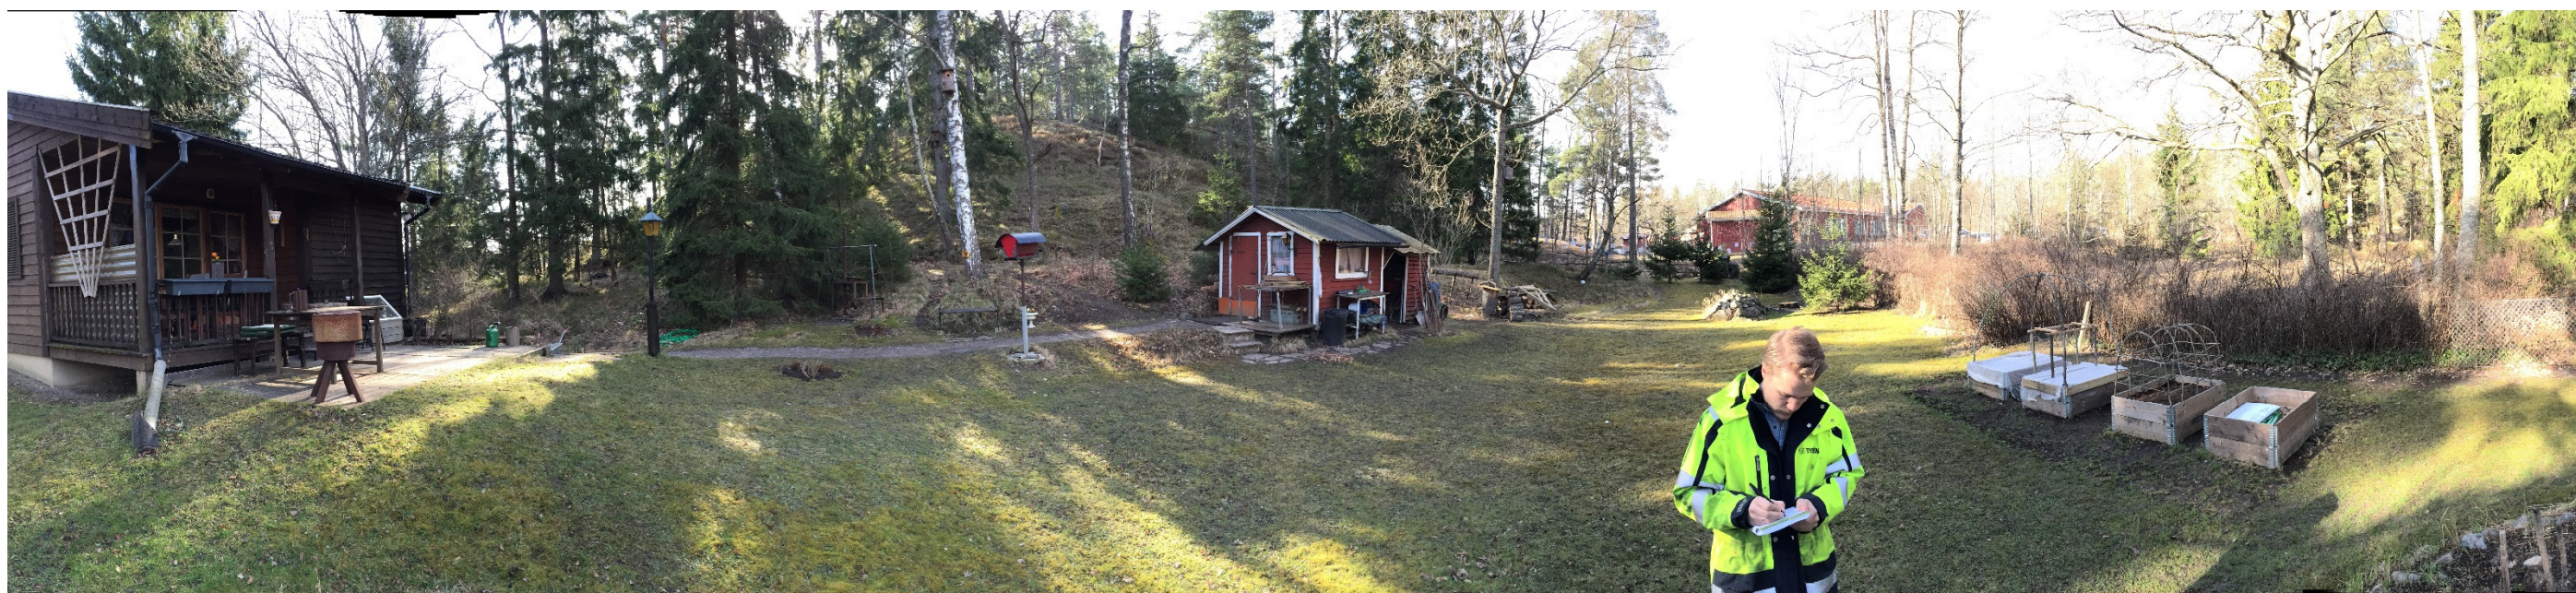
(1) Panoramabilder från södra delen Tyresö 1:541 (360 grader).

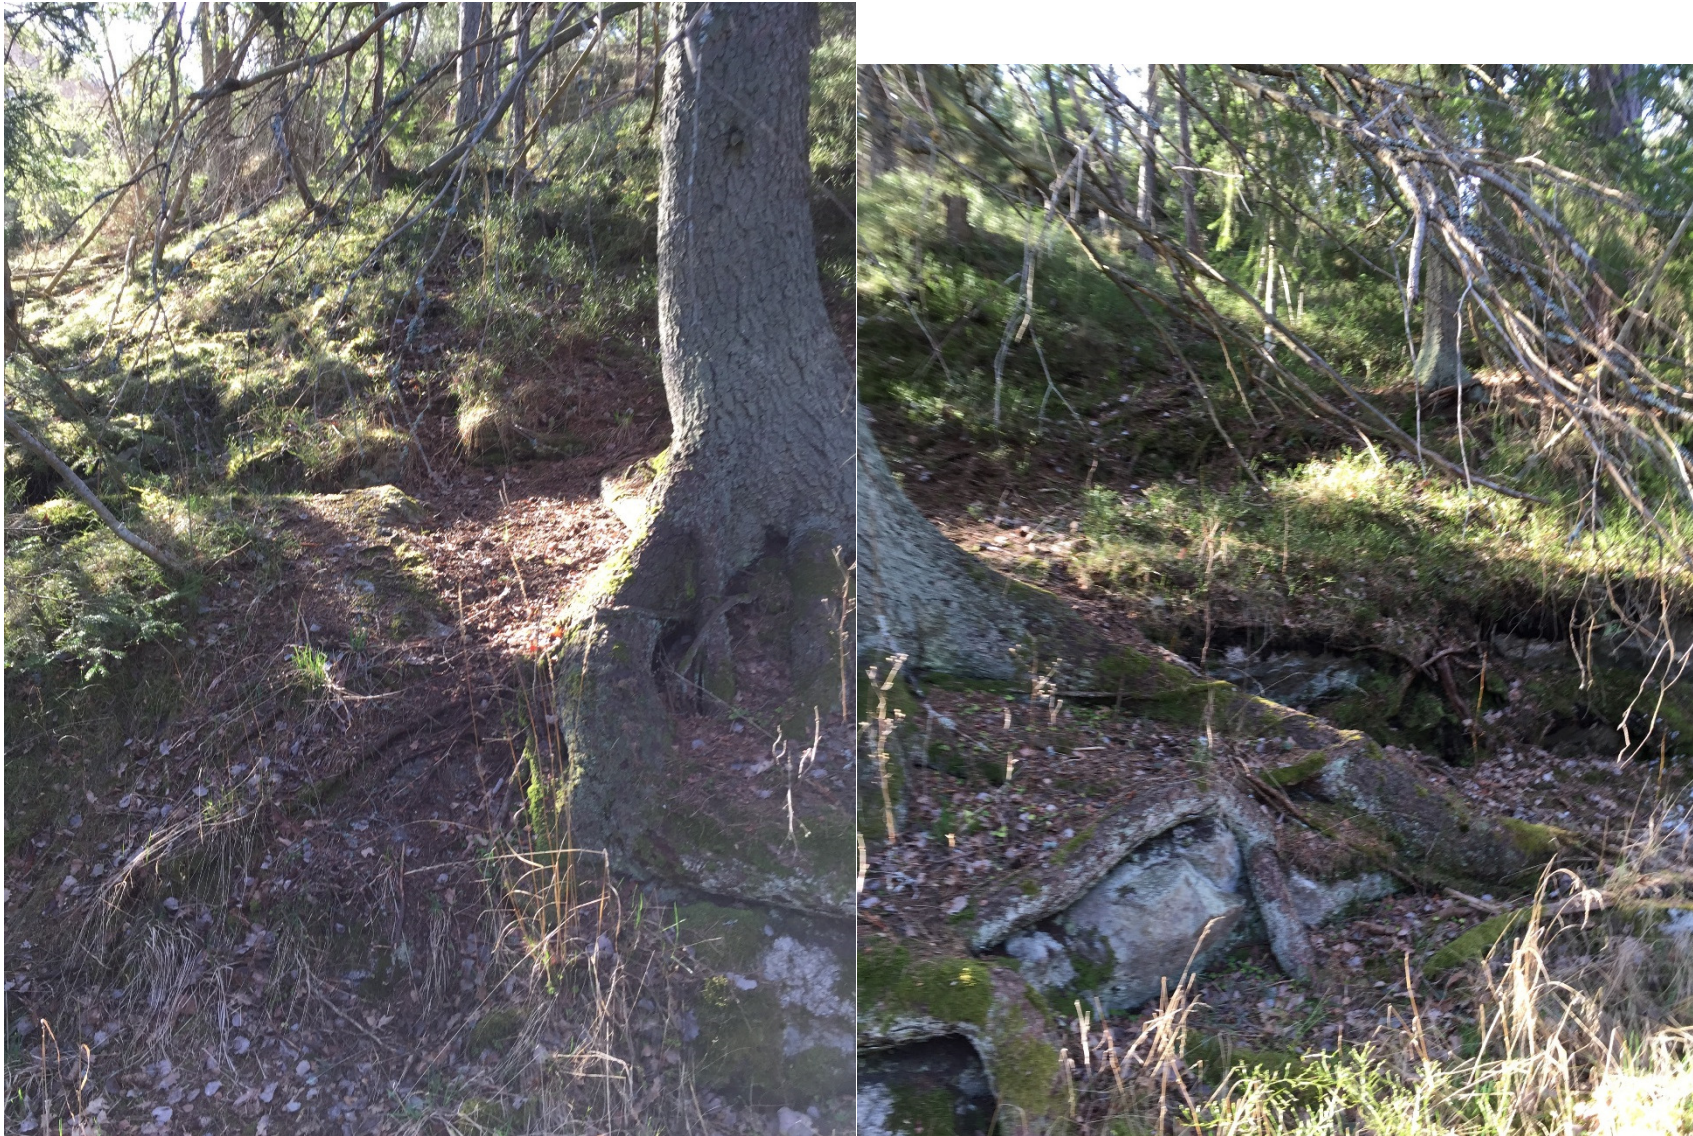
(2) Berghäll och vegetation med ytliga rötter i slänt i den östra delen av Tyresö 1:541

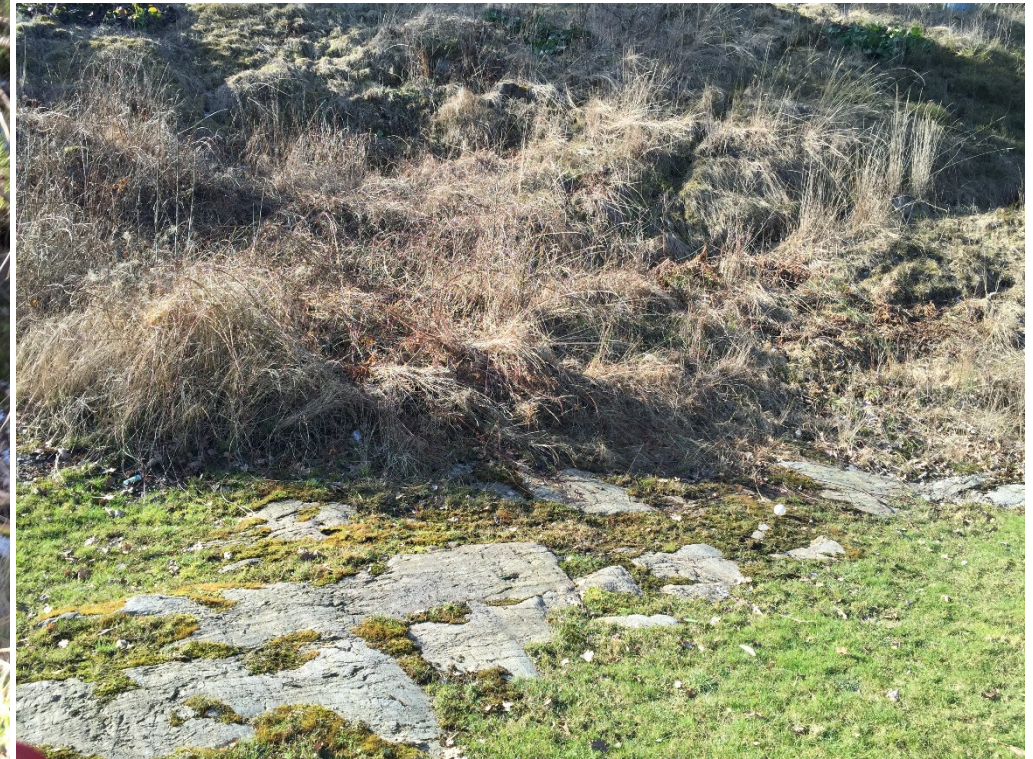
(3) berghäll nedanför slänt.

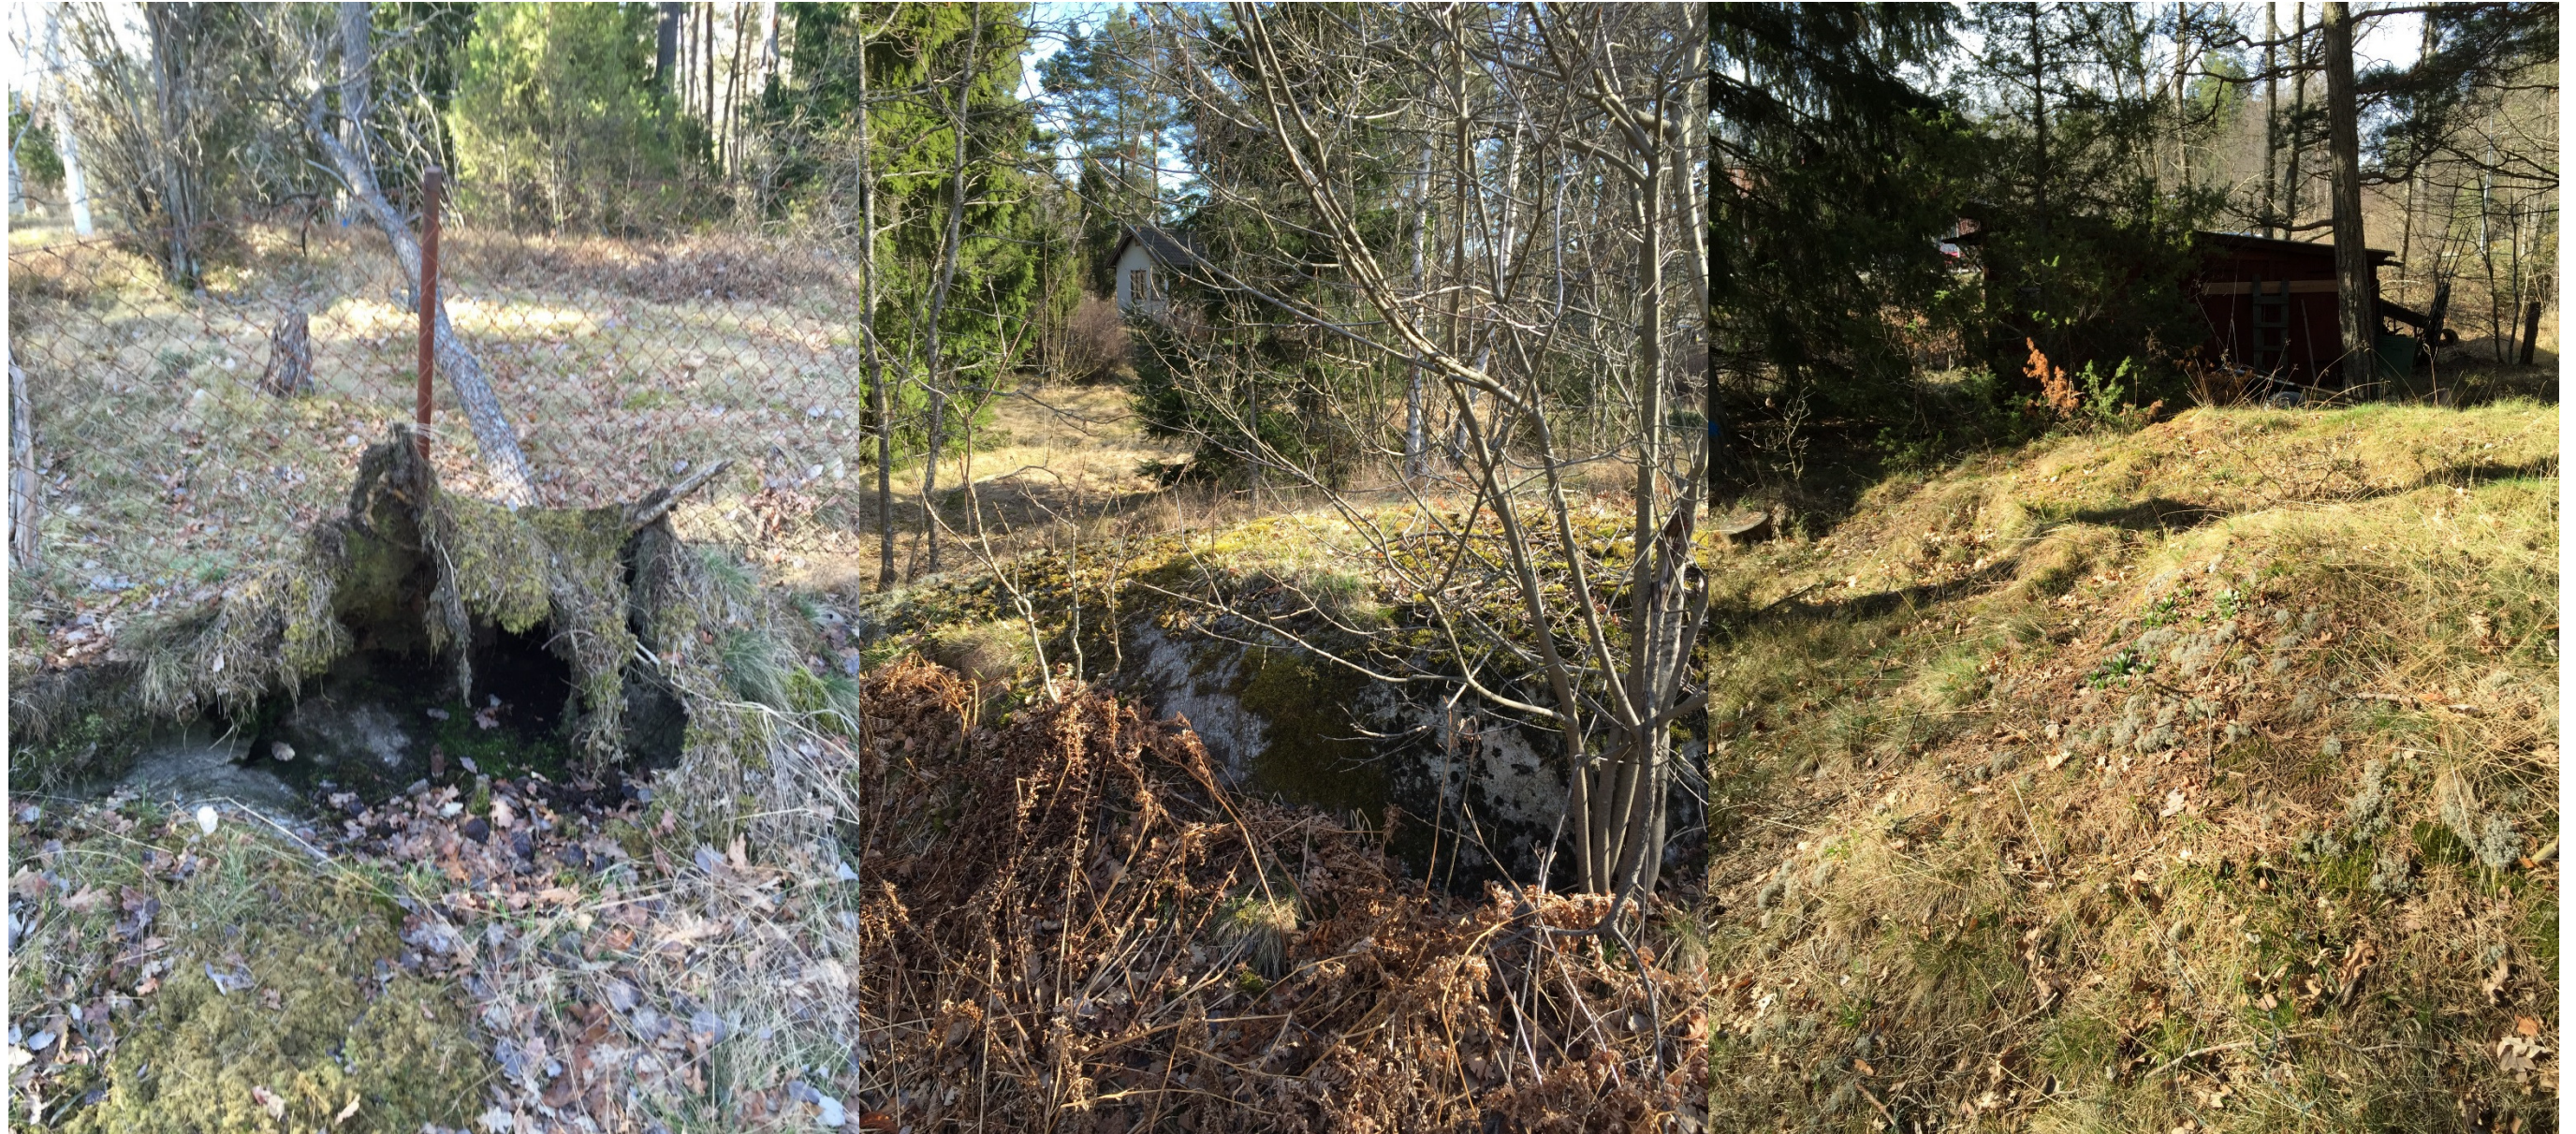
(4) Berg under staket i den norra delen av Tyresö 1:540

(5) Berghäll i den södra delen av 1:540

(6) Bedömt ytnära berg i den västra delen av 1:540

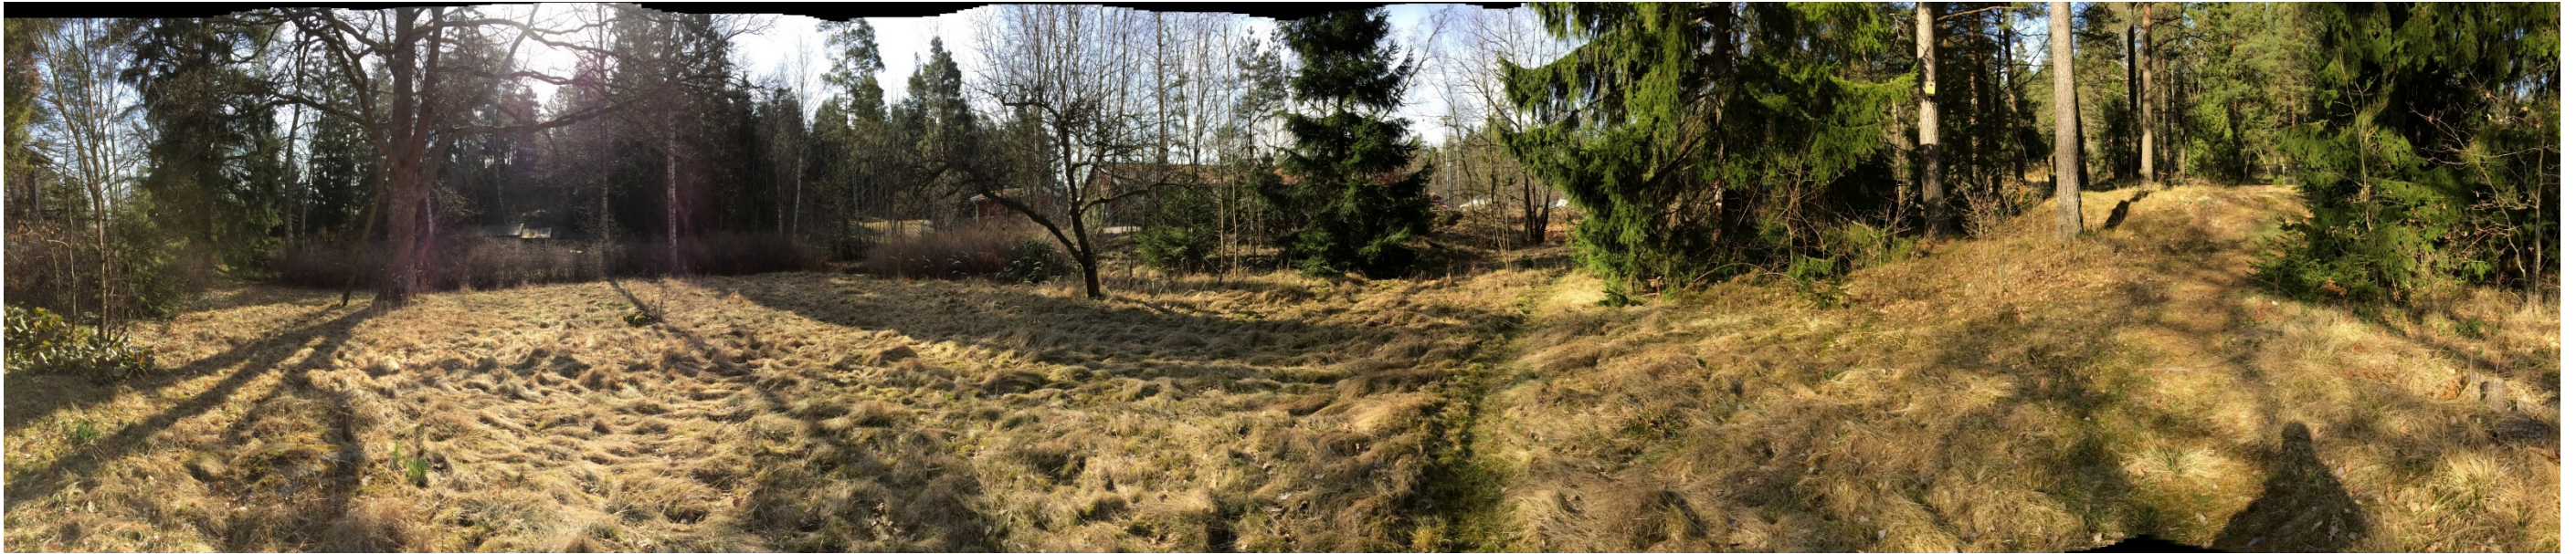
(7) Panoramabild över den södra delen av 1:540. Vy mot söder.

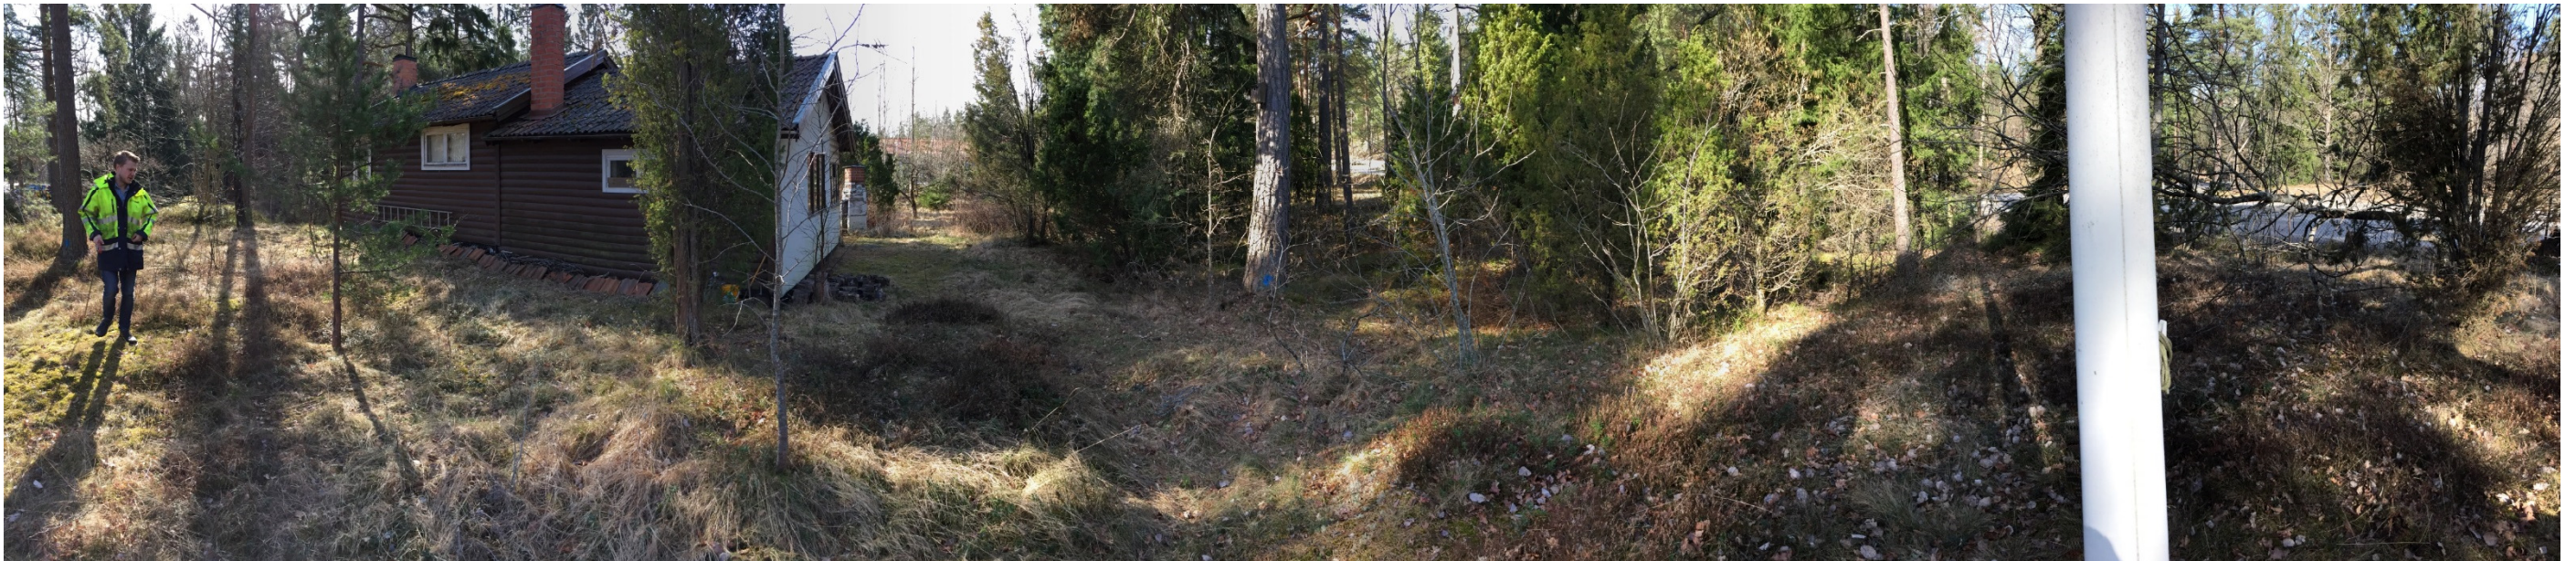
(8) Panoramabild över den norra delen av 1:540. Vy mot söder.
