# Wättingebacken övergripande, Tyresö kommun

*Rapport Geologi*

18113930-R1

2019-01-30

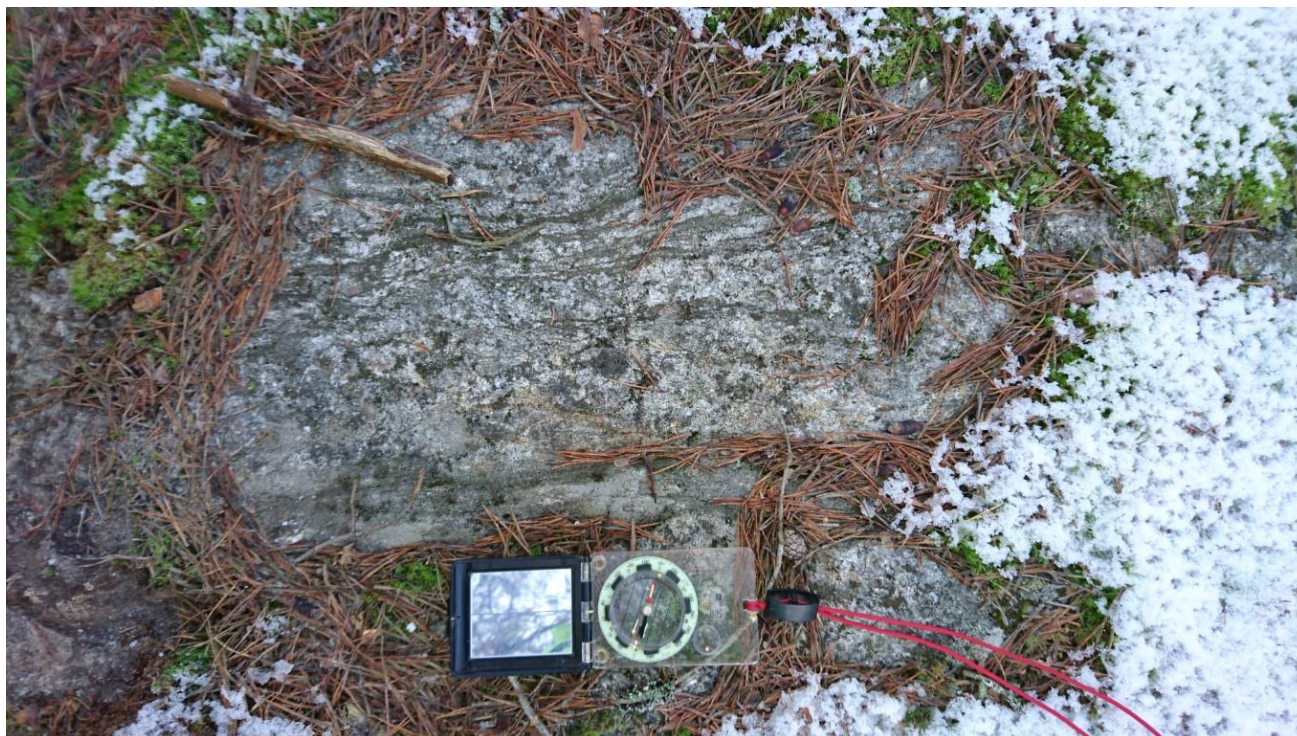
Berggrunden i det aktuella området består huvudsakligen av en grå till rödgrå kvarts- och fältspatrik ådergnejs. Enstaka pegmatitiska partier och kvartsgångar har observerats. Gnejsen är glimmerrik och granatförande, medel till grovkornig och uppvisar en tydlig foliation orienterad i ungefärlig ONO-VSV-lig riktning och med en medelbrant stupning åt söder (Figur 2 och 3). Bergmassan uppvisar en möjlig svag vittring med förekomst av rost på synliga sprickytor.

Figur 2: Ådergnejs med foliation

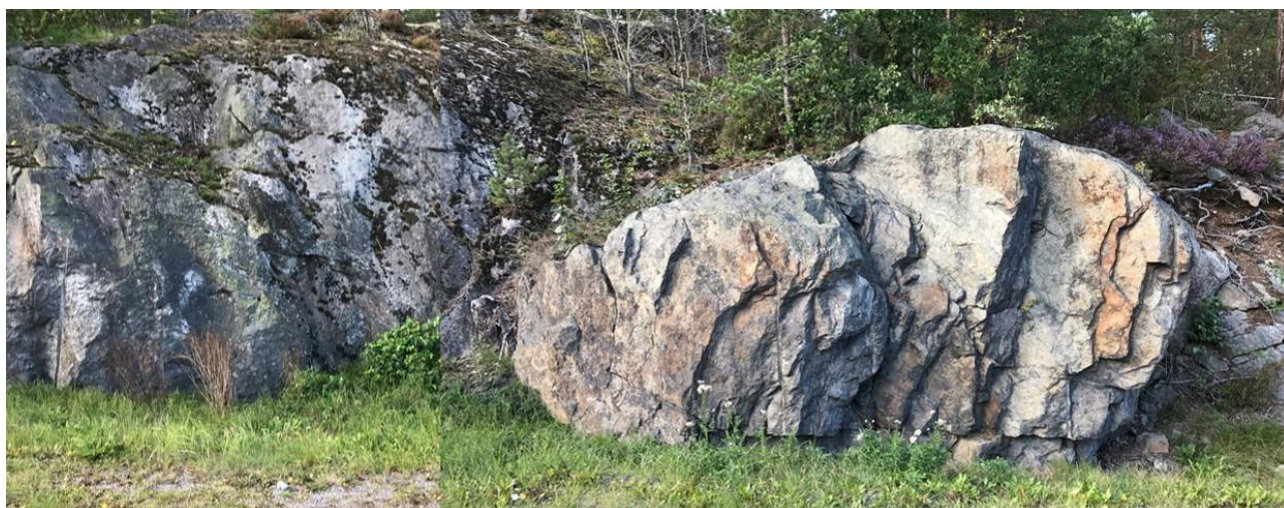
**Figur 3: Bergskärning längs med Farmarstigen där uppsprickning längs med foliationen framträder [2]**

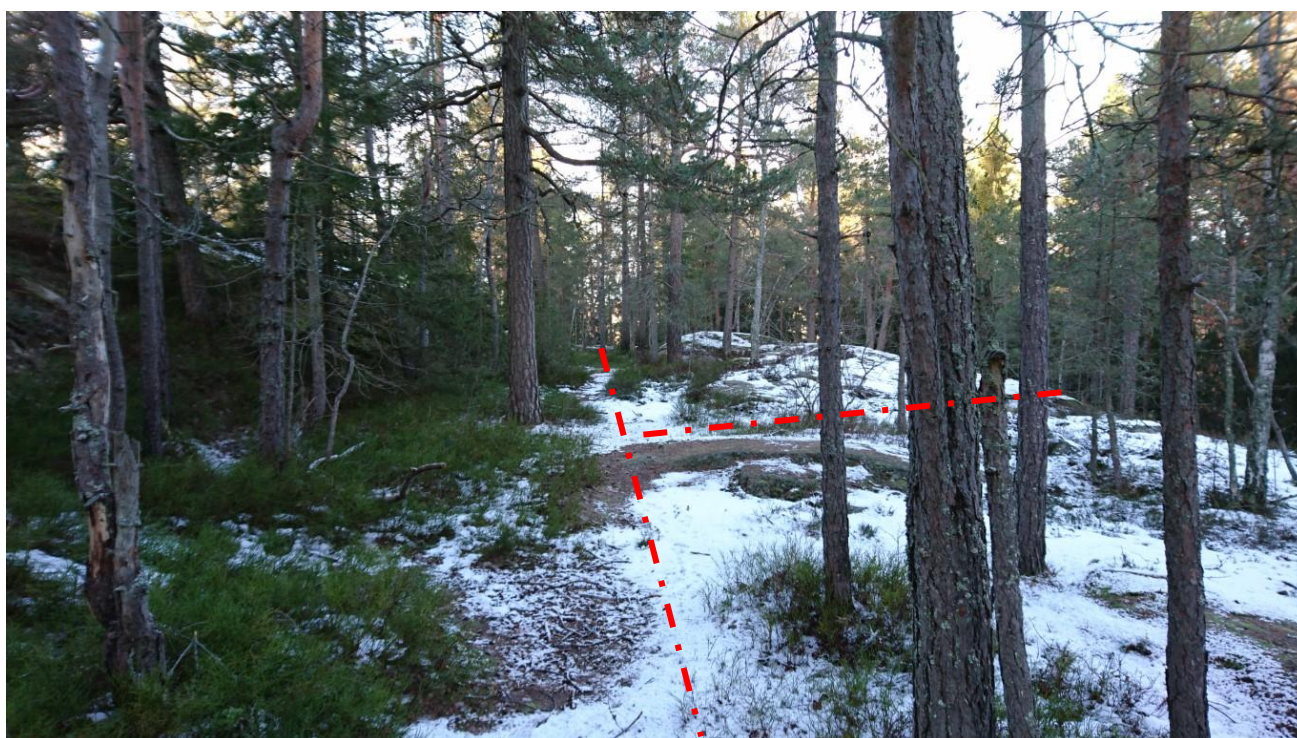
Berggrunden genomskärs av ihållande sprickstrukturer, som även antas representera de dominerande huvudsprickgrupper som förekommer. Inmätta strukturer stryker huvudsakligen i ONO-O, dvs samma riktning som foliationen, samt SO-SSO. Ett par breda svackor, vilka antas utgöras av större tektoniska zoner, skär igenom området och även dessa följer samma riktning som foliationen. I en av dessa svackor (Figur 5) noterades en skiffrighet i bergmassan med en subhorisontell stupning svagt åt SO.

**Figur 4: Ihållande sprickstrukturer som stryker SO respektive SSO. Fotot är taget åt NNV.**

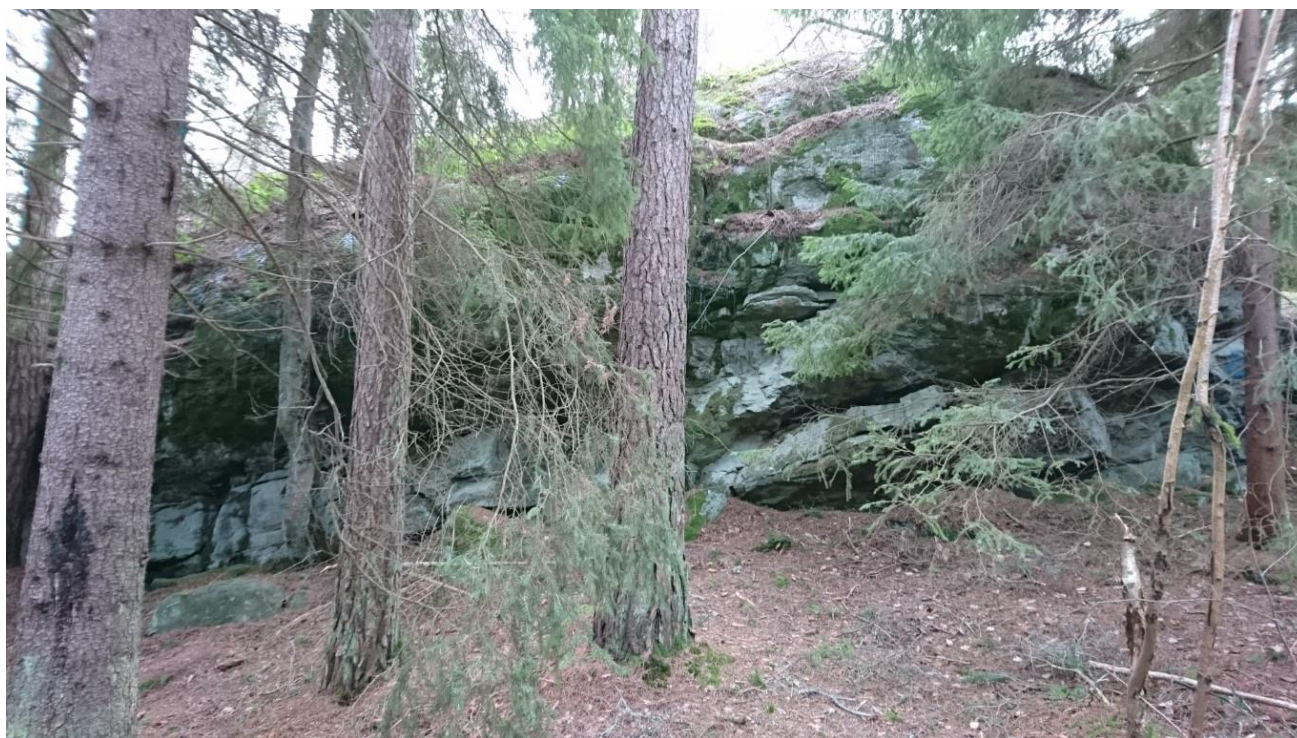
Figur 5: En av de svackor som skär igenom området i öst/västlig riktning. Här framträder även en skiffrighet i den vertikala väggen. Skiffrigheten är subhorisontell och stupar svagt åt SO. Fotot är taget åt syd.

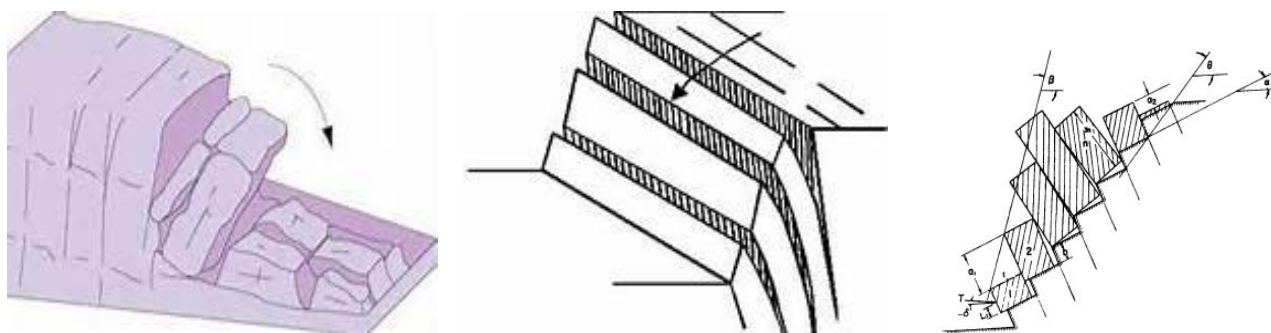
**Figur 6: Olika typer av tippning orsakad av brantstående planstrukturer i en hängvägg (websökning: toppling failure)**

Vidare bedöms att en horisontell systembultning av väggar kommer att krävas för att motverka utglidning/tippning (Figur 6) längs med strukturer parallella med schaktkonturen. Denna förstärkning bör beaktas som temporär då bergväggarna mest troligt kommer att byggas in med blivande huskroppar och därmed kommer möjlighet till besiktning och underhåll att kraftigt begränsas. Betongkonstruktioner bör dimensioneras för att ta upp sidolaster från berget.
