# PM kompletterande grundvattenundersökning

Wättingestråket, Tyresö kommun

Datum: 2021-04-23

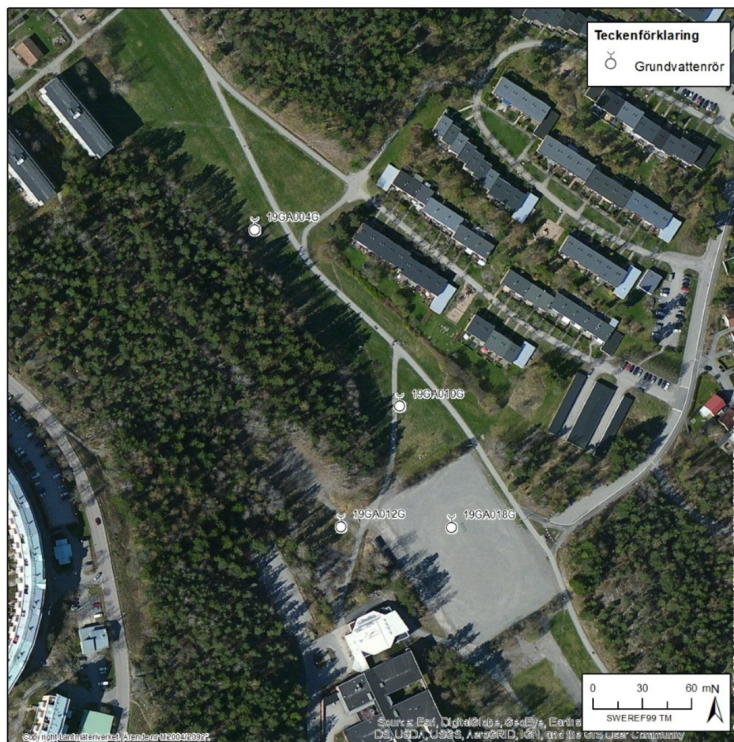
En miljöteknisk grundvattenundersökning utfördes år 2020 (Golder, 2020). Undersökningen omfattade provtagning av grundvatten i fyra punkter, se figur 4 (Golder, 2020). Grundvattenrören är 1-tums stålrör som är installerade med filternivåer i friktionsjord mot bergets överyta. Det finns inga uppgifter om provtagningsmetod eller omsättningsvolym.

Figur 4. Provtagningspunkter för utförda undersökningar i grundvatten (Golder, 2020).

Uttagna prover analyserades med avseende på innehåll av fraktionerade alifater och aromater, BTEX samt PAH. Resultaten framgår av tabellen i figur 5 (Golder, 2020). I korthet konkluderas att grundvattnet är förorenat av olja i samtliga punkter och att fortsatta utredningar krävs för att klarlägga källan till föroreningen.

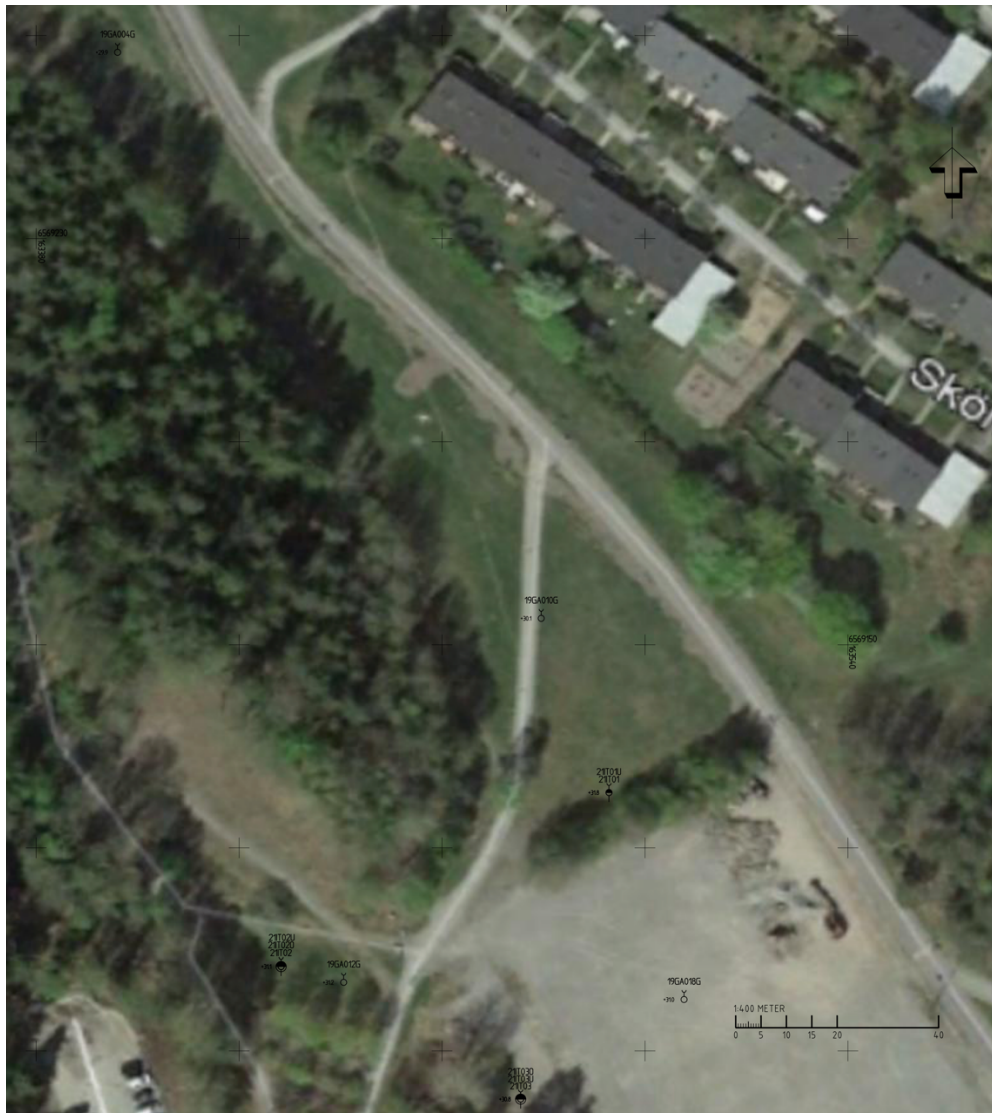
Provtagning av tre (19GA004G, 19GA010G och 19GA012G) av de fyra befintliga grundvattenrören, se figur 4, från Golder (2020) genomfördes av Iterio AB i januari 2021. Installation och provtagning av fem nya grundvattenrör (21IT01U, 21IT02U, 21IT02Ö, 21IT03U samt 21IT03Ö) genomfördes av Iterio AB i februari och mars 2021. Provpunkternas lägen framgår av figur 6 och redovisas i bilaga 1.

Figur 6. Översiktskarta med nyinstallerade och befintliga grundvattenrör.

Ett av grundvattenrören, 19GA018G gick inte att lokalisera.

Om grundvattenröret vid punkten 19GA018G går att hitta när marken inte är täckt av snö så utförs en kompletterande provtagning även i detta grundvattenrör. Syftet är att verifiera resultaten från övriga befintliga grundvattenrör som har provtagits efter omsättning och med peristaltisk pump. Inga övriga kompletterande fältundersökningar eller utredningar bedöms vara nödvändiga.
