**Handläggare**  
Mattias Johansson**Till**  
Trafiknämnden  
2026-09-24

## Upprustning Riksdalertorget, Hägerstensåsen. Slutredovisning

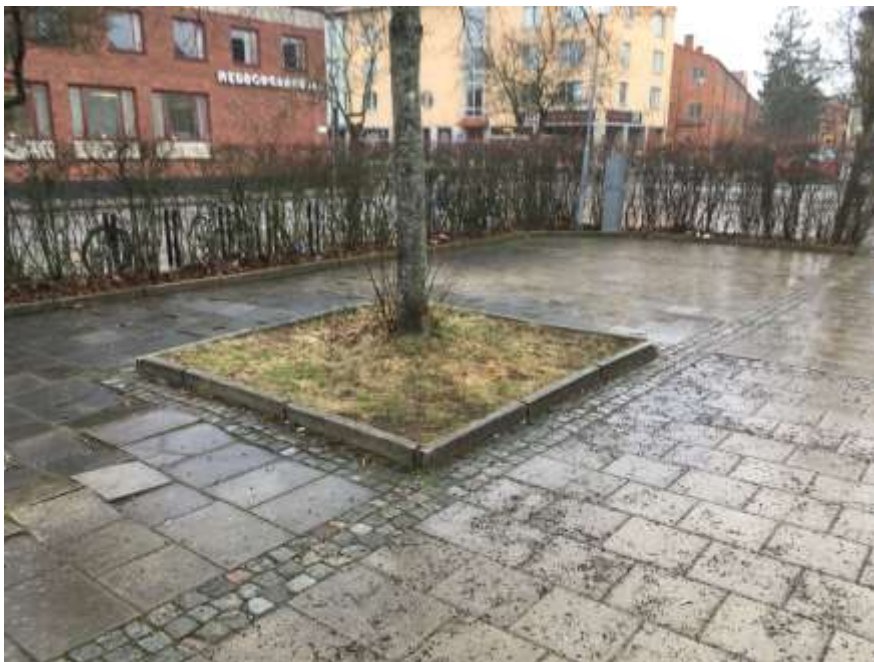
Bild 5. Fotografi som visar träd i gammal planteringsyta före ombyggnationen. Trädet bedöms som livskraftigt men är i behov av en växtbäddsrenovering. Bredvid planteringsytan är beläggningen ojämn på grund av rotuppträngning.

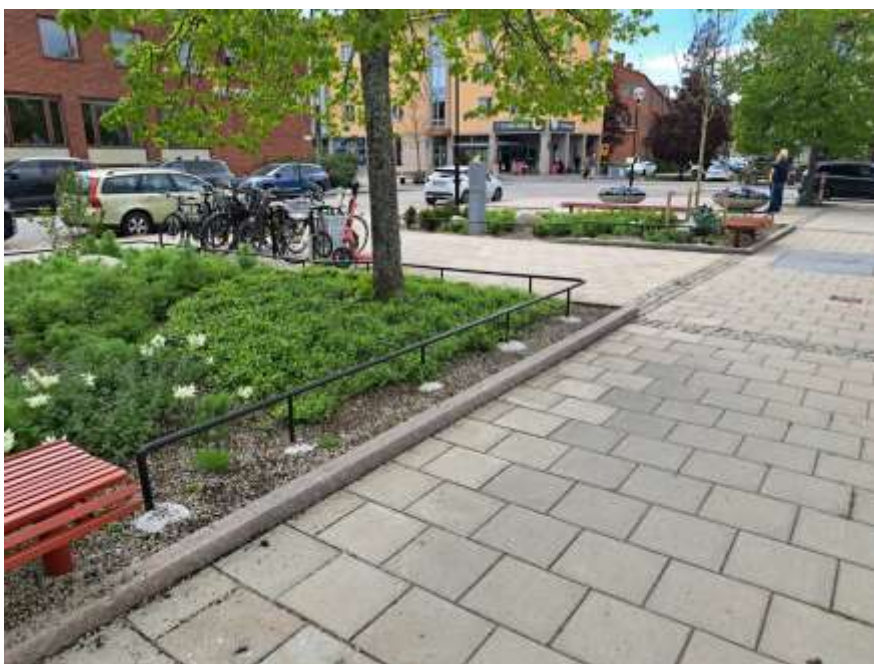
Bild 6. Fotografi efter ombyggnationen som visar träd efter växtbäddsrenovering i ny större planteringsyta. Planteringsytan breder nu ut sig där tidigare ojämn torgyta var belägen.

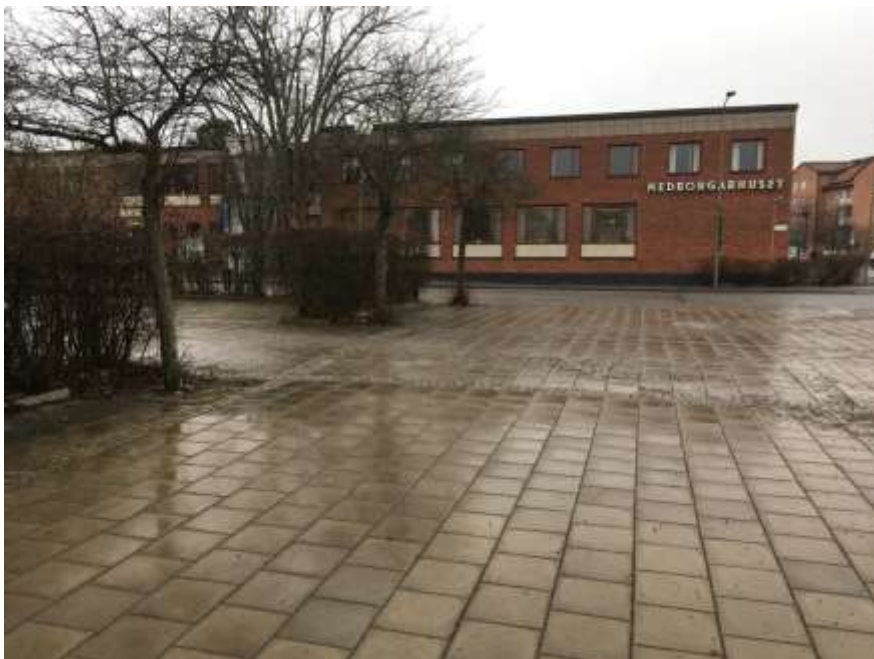
Bild 9. Fotografi som visar torgyta med gamla häckar och träd före ombyggnationen. Denna utformning skapade slutna rum som kunde upplevas som otrygga. Beläggningen på torget hade lågpunkter vilket försämrade avrinningen.

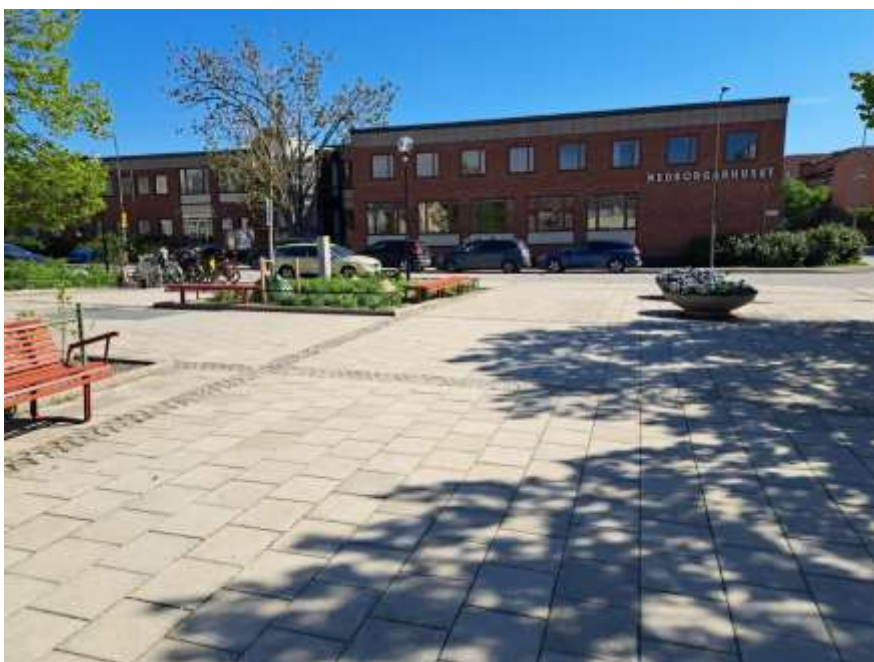
Bild 10. Fotografi som visar torgyta med nya planeringsytor och öppnare utformning. Beläggningen har lagts om för att skapa en jämnare yta med bättre avrinning.

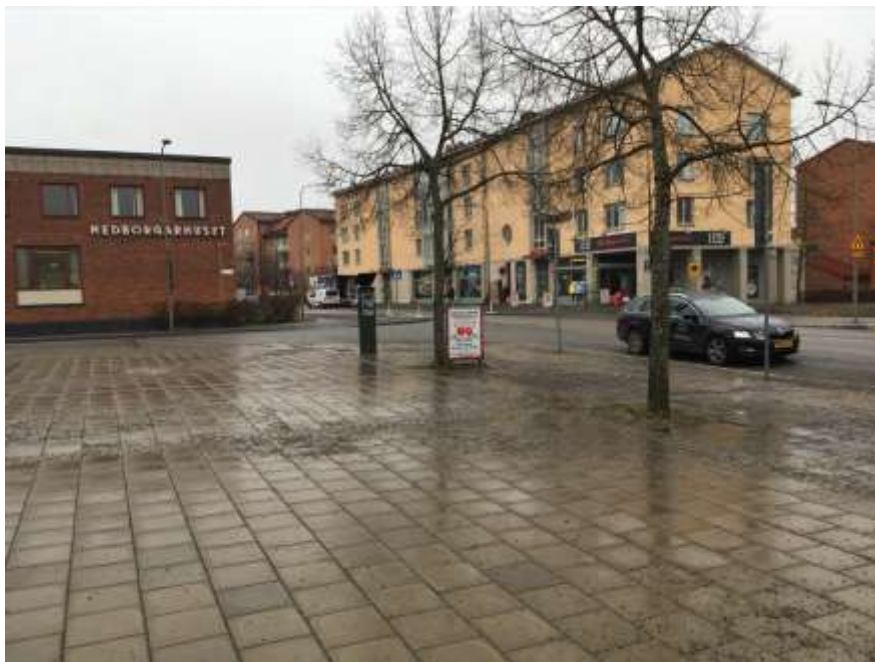
Bild 11. Fotografi som visar torgyta med två träd före ombyggnationen. Träden stod i hårdgjord yta men bedömdes som livskraftiga och i behov av växtbäddsrenovering.

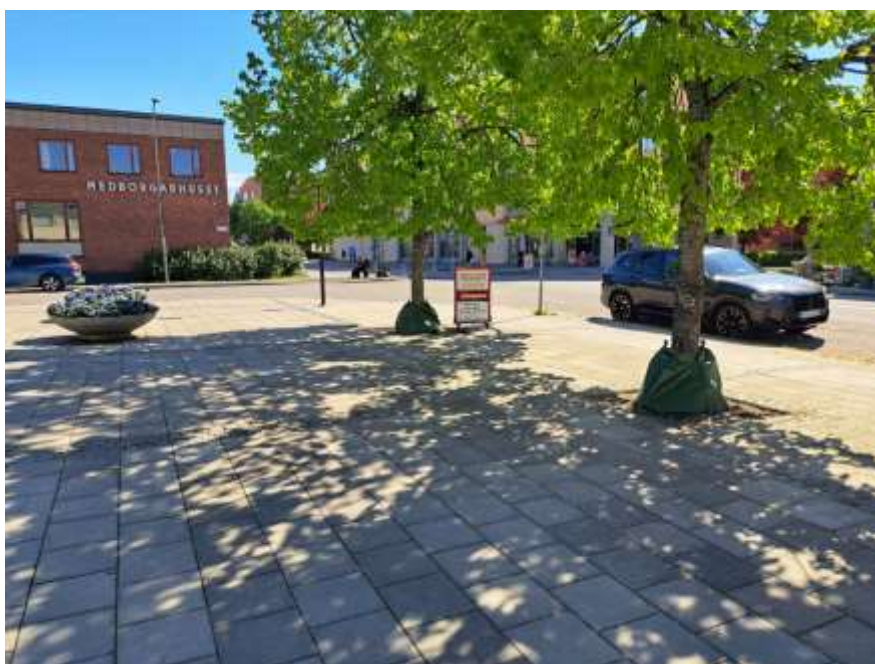
Bild 12. Fotografi efter ombyggnationen där en växtbäddsrenovering utförts, torgytan har lagts om och parkeringsautomaten har tagits bort.
