RISKANALYS AVSEENDE KYLANLÄGGNING FÖR SKRIDSKOBANAN I VASAPARKEN

2008-03-05

Oscar Properties
Linnégatan 26
Box 5123
102 43 Stockholm

ATKINS
Atkins Sverige AB
Allén 6A
172 66 Sundbyberg

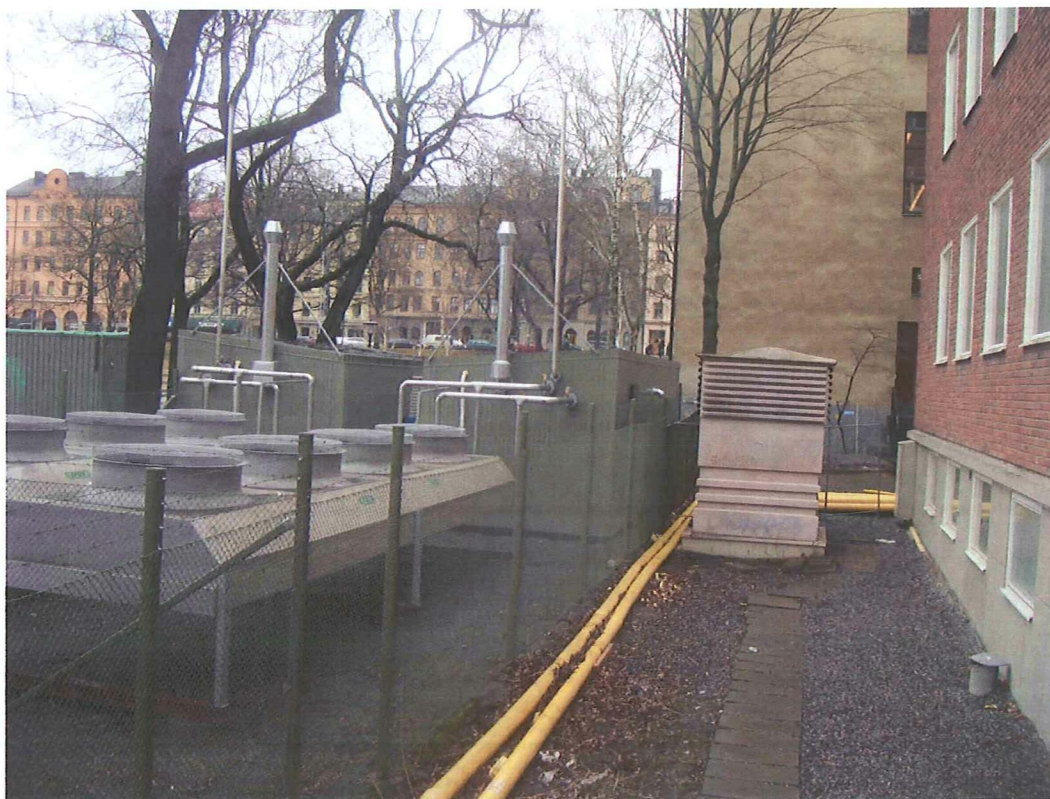
Figur 3. Kylanläggningen, kondensatorer för kylmediet med fläktar, ventilationsrör (med stag), evakueringsrör (tunna) och tilluftsintag till fastigheten (närmast fasad)

Avståndet till byggnaden som ska byggas om är cirka 3 meter. På motsatt sida om byggnaden byggs ett större antal nya bostadslägenheter.

- Med stöd av risikanalysen ovan är vår bedömning att det inte finns behov av att kylanläggningen grävs ner eller täcks in.
- För att ytterligare skydda de boende i fastigheten bör friskluftsintaget orienteras bort från anläggningen.
- Uteplats för förskolebarn bör också orienteras bort från kylanläggningen och utformas så den lätt kan utrymmas.
- Kylanläggningen:
 - Befintligt läge på anläggningen bedöms vara god om containrarnas ventilation och invändiga yttskikt åtgärdas, bl.a. genom låg ventilationsrat i kylrum samt användning av material/ytskikt som inte absorberar värme vilket motverkar att ammoniakerna förgasas.
 - Gaslarm är nödvändigt och finns redan idag.

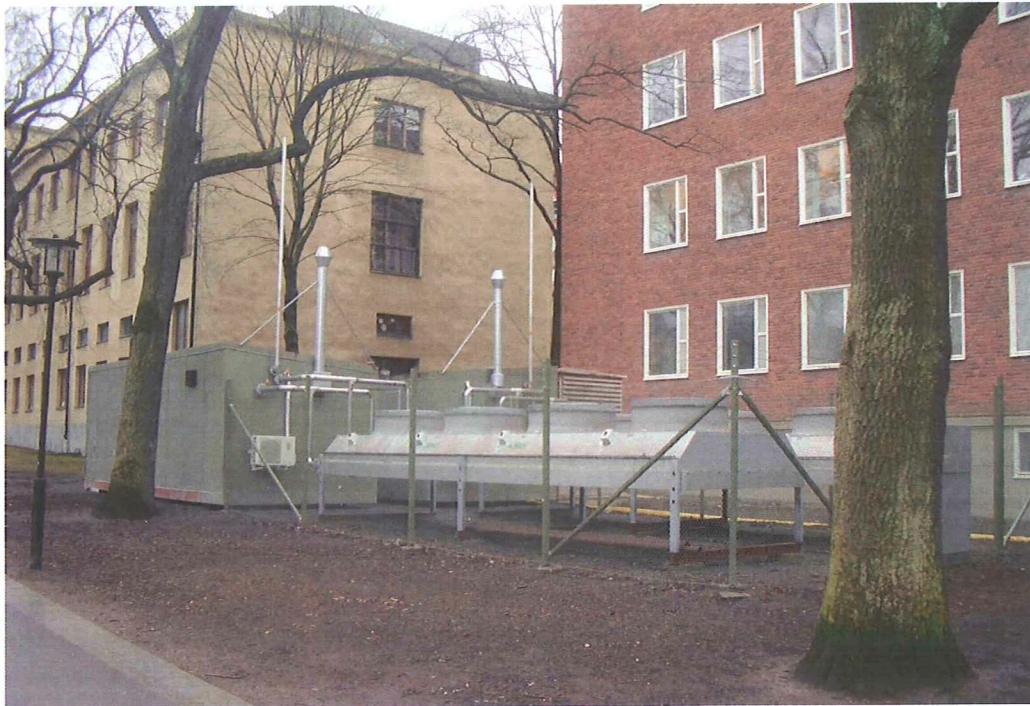
Figur 4. Kylanläggningen.

Hurre Sweden AB ansvarar för drift och underhåll av anläggningen. Anläggningen är installerad 1999 och i gott skick att döma av den okulära besiktning som gjordes inför denna riskanalys. Enligt uppgift från Hurre Sweden AB finns utrustning för gasdetektion och larm till Hurre's jourverksamhet, med vidarekoppling till räddningstjänsten vid behov. Ammoniak finns endast inuti containrarna, inte i den externa kondensationsanläggningen. Evakueringsrör används om säkerhetsventilen löser ut vid för högt tryck.
