# UTVÄRDERING AV CYKELBANOR OCH CYKELFÄLT 1998-2006

2007-02-14

TRAFIKKONTORET

## Utvärdering av cykelbanor och cykelfält 1998–2006

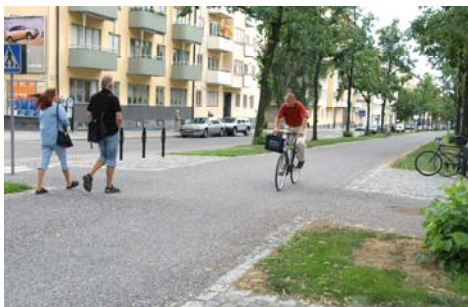
Dubbelriktad gång- och cykelbana

Cykelbana	Ett särskilt utrymme för cyklister avskilt från körbanan med en kantsten. Cykelbanan kan vara enkelriktad eller dubbelriktad, se bilder på sidan 5
Cykelfält	Ett särskilt körfält för cyklister målat i körbanan, se bild på sidan 5
Friliggande cykelväg	En cykelväg som inte ligger i direkt anslutning till gata, t.ex. avskild med en bred gräsremsa eller går genom en park.
Cykelbox	Stopplinjen för biltrafiken i signalreglerade korsningar dras längre från korsningen. Utrymmet framför bilarna markeras som väntutrymme för cyklisterna. Denna åtgärd ökar cyklisternas synbarhet och minskar risken för olyckor.
Regionalt cykelvägnät	Vägverket har tillsammans med länets kommer pekat ut ett övergripande regionalt cykelvägnät. Vägverket har överenskommelser med kommunerna om hur detta cykelvägnät ska skötas
Cykelplan 1998 för innerstaden	Planen innehåller förslag till utbyggnad av cykelstråk, cykelparkeringar m.m. Antogs i gatu- och fastighetsnämnden 1998.

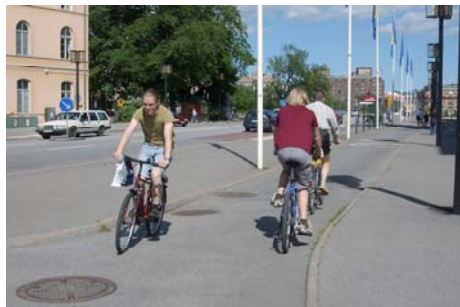
Dubbelriktad cykelbana

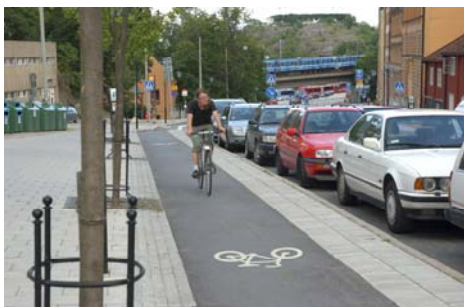
Enkelriktad cykelbana

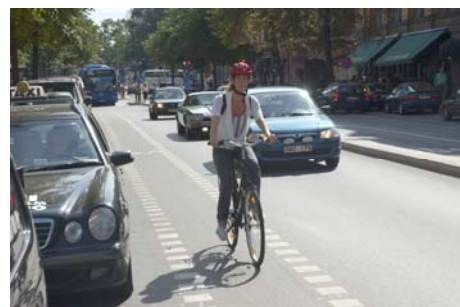
Cykelfält

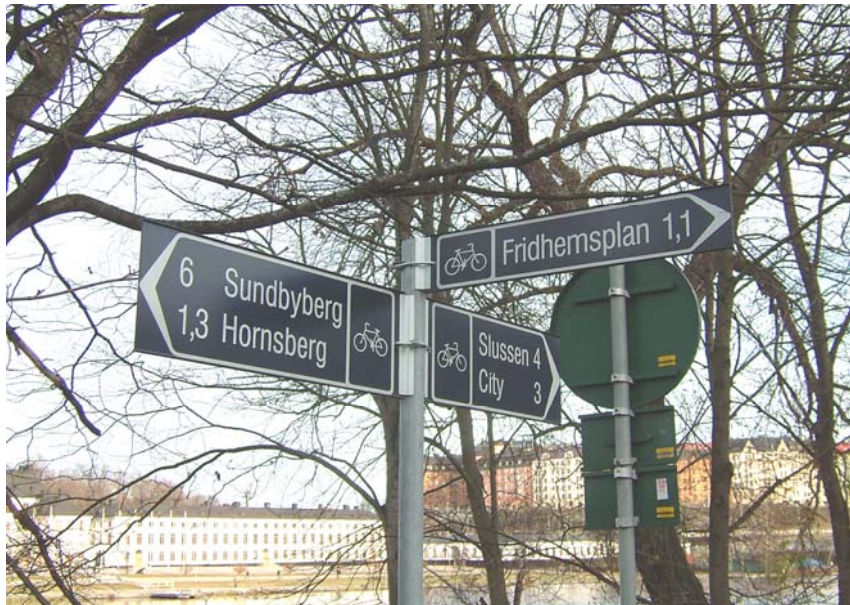
Den nya cykelvägvisningen

Tidigare cykelvägvisning, som till största delen var gammal och mycket dåligt underhållen, har plockats ned. Den nya cykelvägvisningen omfattar cirka tusen skyltar. Cykelvägvisningen har justerats och kompletterats efter behov allt eftersom nya cykelprojekt tagits i drift. Det är viktigt att vägvisningssystemet underhålls och utvecklas på samma sätt som annan vägvisning och skyltning.

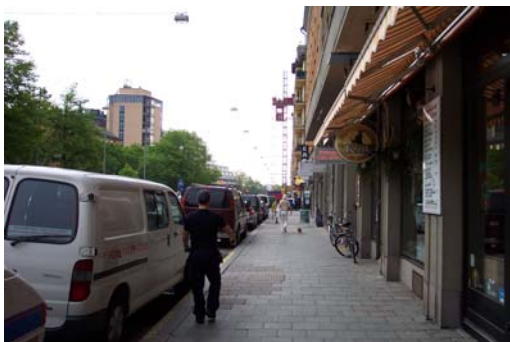
Folkungagatan före cykelåtgärd

De projekt som inneburit anläggande av enkelriktade cykelbanor längs huvudgatorna har också medfört större eller mindre förbättringar av miljön. Som exempel kan nämnas ny belysning på gångbanorna (Sveavägen, S:t Eriksgatan, Folkungagatan m.fl.), ny trädplantering (Folkungagatan, Birger Jarlsgatan m.fl.), ny eller upprustad gångbanebeläggning (S:t Eriksgatan, Folkungagatan, Erik Dahlbergsgatan m.fl.), anpassning av entrénivåer, nya miniparker i anslutning till gatan. Cykelbanorna medför också att biltrafiken kommer längre ifrån gångbana och fastigheter.

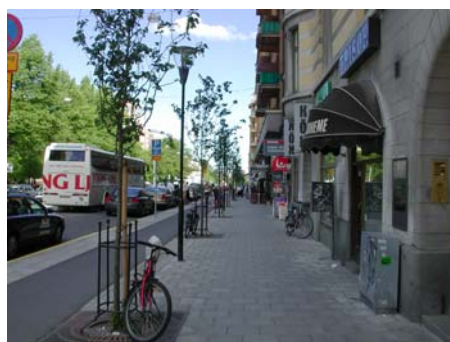
Folkungagatan efter cykelåtgärd

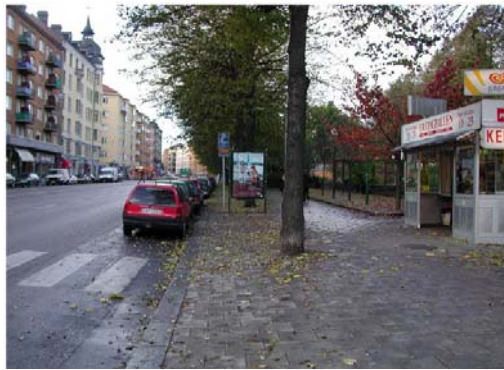
Före – västerut vid grillen

Folkungagatans körbanebredd var tidigare uppdelad på två körfält i varje riktning samt parkering och angöring på båda sidor. Ett körfält för rörlig trafik i varje riktning togs i anspråk för cykelbanor och breddade gångbanor med trädplanteringar. För att inte försämra framkomligheten för biltrafiken behölls antalet körfält vid de signalreglerade korsningarna. Det totala antalet angörings- och parkeringsplatser ökade med en i samband med att ett övergångsställe slopades.

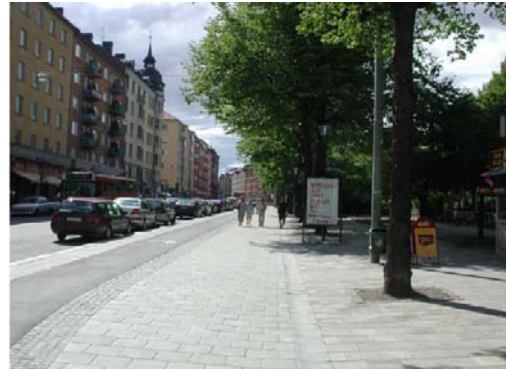
Efter – västerut vid grillen

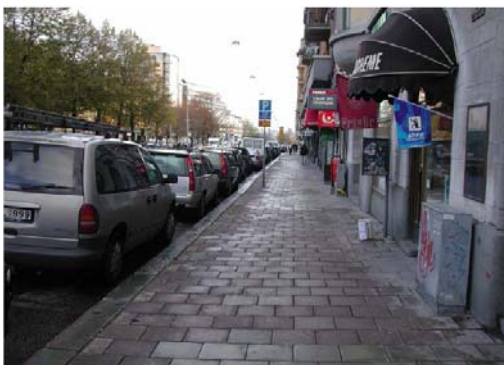
Före – österut vid Borgmästargatan

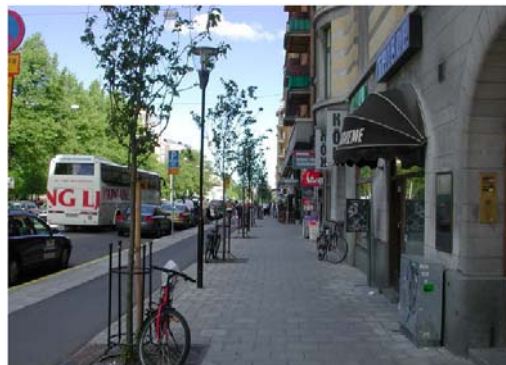
Efter – österut vid Borgmästargatan

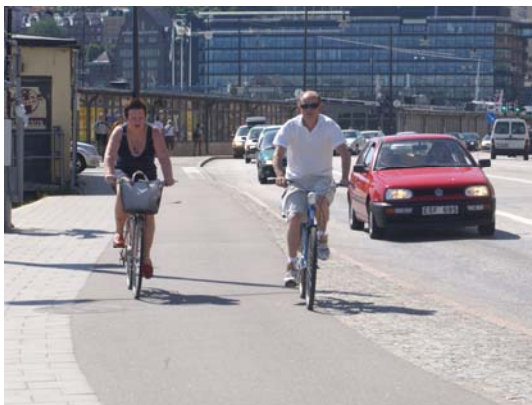
Cykelbana på Skeppsbrons östra sida

Före ombyggnaden fanns i nordlig riktning ett reserverat busskörfält, ett körfält för biltrafik och en cykelbana målad i körbanan. Ombyggnaden innebar att cykelbanan utfördes i nivå med gångbanan och bredden ökade från 2,0 till 2,5 meter medan bredden på körfältet för biltrafik minskade från 4,0 till 3,5 meter. I sydlig riktning fanns före ombyggnaden två körfält för biltrafik och ett temporärt reserverat busskörfält. Vid ombyggnaden försvann ett körfält för biltrafik, cykelfält tillkom och angöring tilläts även under högtrafiktid.

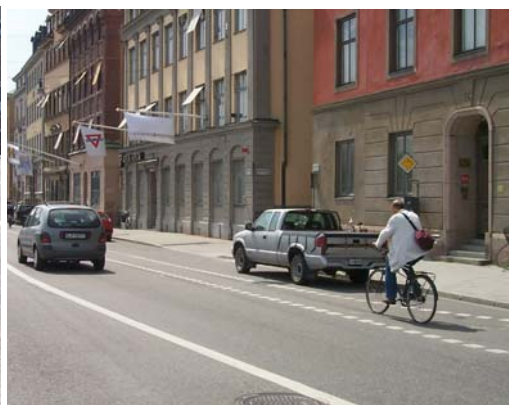
Cykelfält på Skeppsbrons västra sida
