Miljöbelastningen av snö i Stockholm i ett historiskt perspektiv

Trafikkontoret, Stockholms stad

2 Jämförande undersökning av orörd tätortssnö och tippstö i Stockholms stad åren 1985 och 2011

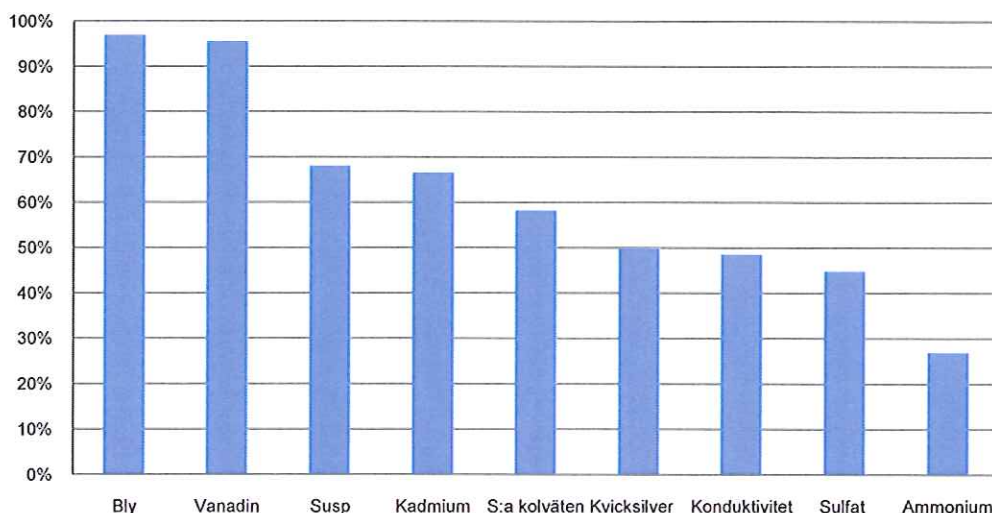
Figur 1. Procentuell minskning av metaller och andra föreningar i orörd snö från tätortsområden vid undersökningar 1985 respektive 2011. Data avser medianhalter från fem identiska provtagningsplatser.

I tabell 3 och i figur 1 nedan presenteras uppmätta halter från undersökningarna 1985 och 2011 inklusive beräknade medianhalter. I de fall där uppmätta halter ligger under laboratoriets rapporteringsgräns i högst två av fem prov har de inkluderats i medianberäkningarna genom att halten för dessa satts till halva rapporteringsgränsen. När fler än tre av analyserna har legat under rapporteringsgränsen har ingen medianhalt beräknats.

Vid undersökningen 1985 bedömdes det att de förhöjda bly- och vanadinhalter som uppmättes i snön i huvudsak kom från trafik och oljeeldning. Vid den nu utförda undersökningen uppmättes halter som är ca 95 % lägre, se figur 1. Även innehållet av partiklar i snön har reducerats med ca 70 % vilket återspeglas i mängden suspenderat materiel och konduktivitet. Vid den tidigare undersökningen var snön sur, med ett pH i intervallet 4,1-4,6. Idag, uppmäts betydligt högre pH-värden (5,8-6,5) förmodligen som ett resultat av att mängden försurande ämnen, t ex svavelföreningar har minskat i luften. Med ökade pH-värden minskar även graden av korrosion på bilar, hustak och andra metaller i anslutning till vägrummet.

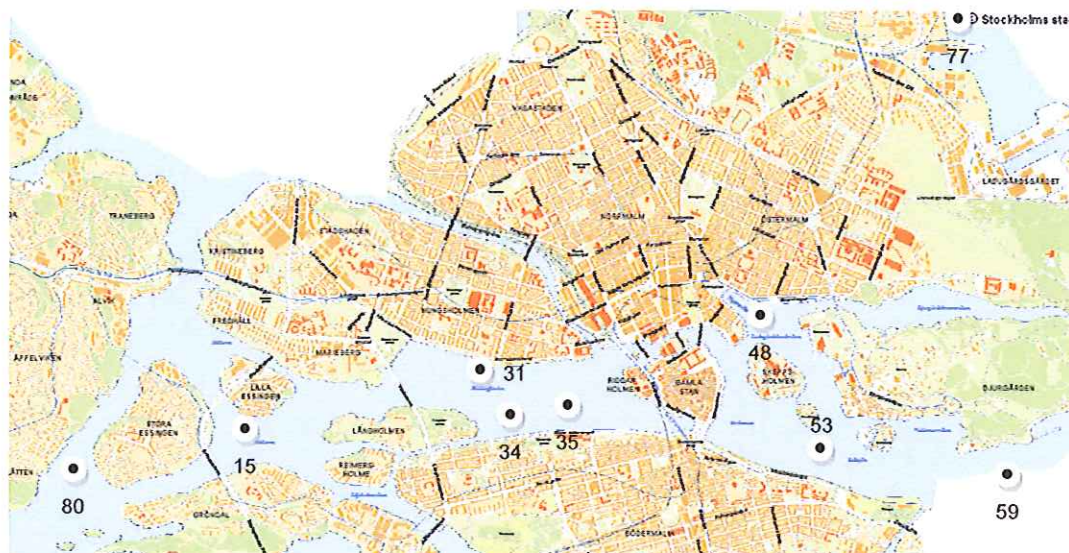
Figur 3. Samtliga provtagna provtagningsplatser. Numreringen av provpunkterna är identisk med den numrering som användes vid IVL:s undersökning.

Provtagning av sediment utfördes i totalt nio punkter, varav fem i Mälaren och fyra i Saltsjön, se figur 3. Provtagningen utfördes av Roger Hunonen (Yoldia Environmental Consulting AB) och Örjan Nilsson (Bjerking AB) den 27 april i Saltsjön och den 4 maj 2011 i Mälaren. Provpunkternas koordinater lokaliserats med GPS. I varje provpunkt bestämdes vattendjupet med ekolod, se tabell 5.
