## Kulturhistorisk byggnadsinventering Alsvik, Svartsö

Kundvals- och finansieringsavdelningen  
Kulturenheten  
2011-2012

Inventeringen är en s k punktinventering som tar med byggnader med kulturhistoriskt värde, graderade efter en tregradig skala. I detta dokument berörs Alsvik på Svartsö. Svartsö är mellanskärgårdens största ö och ligger i den nordligaste delen av Värmdö kommun.

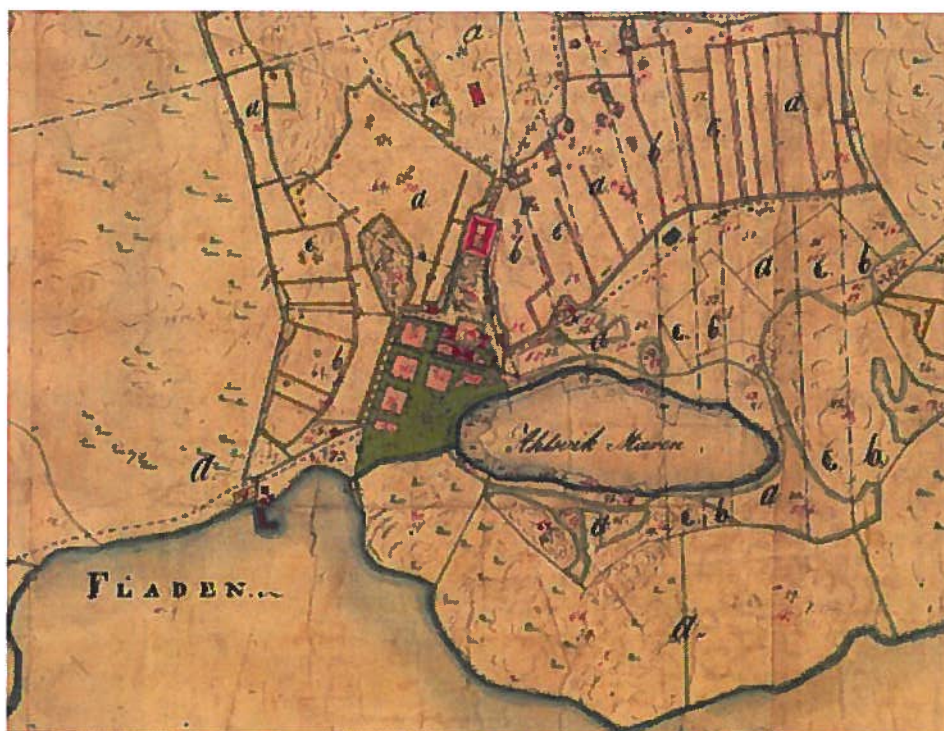
Alsvik på  
storskifteskartan från  
1826. Alsviksmaren har  
vid denna tid  
blivit en liten insjö.  
Kartan visar att  
herrgårdsbyggnaden då  
hade en  
ståndsmässig trädgård  
Källa: lantmateriet.se

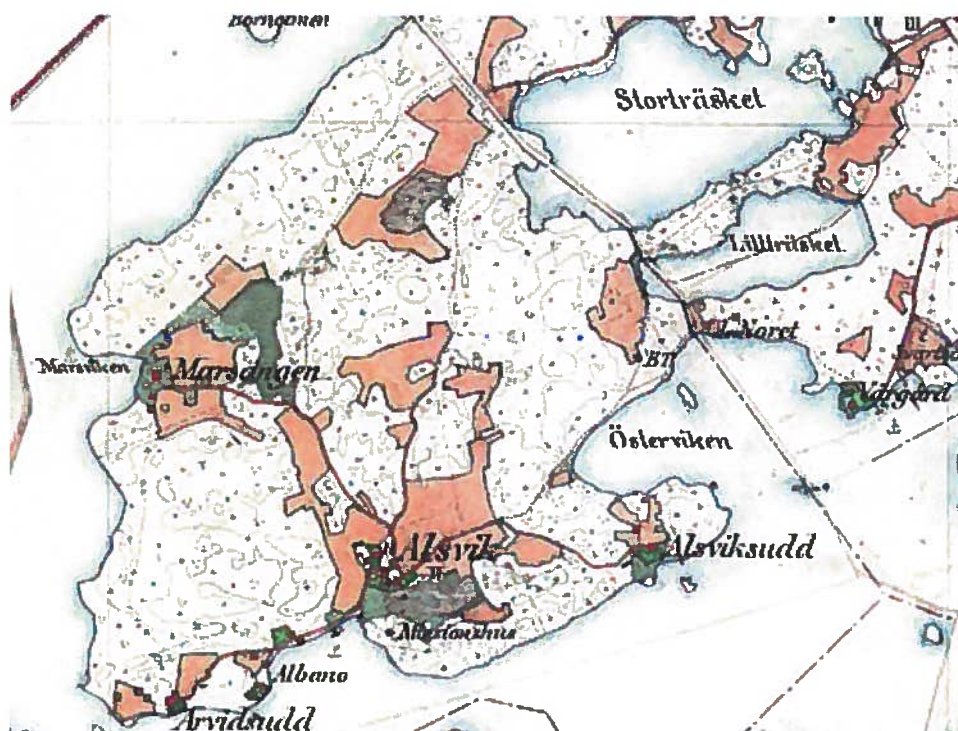
Alsvik på den  
häradsekonomiska  
kartan från 1901-06.  
Källa: lantmateriet.se

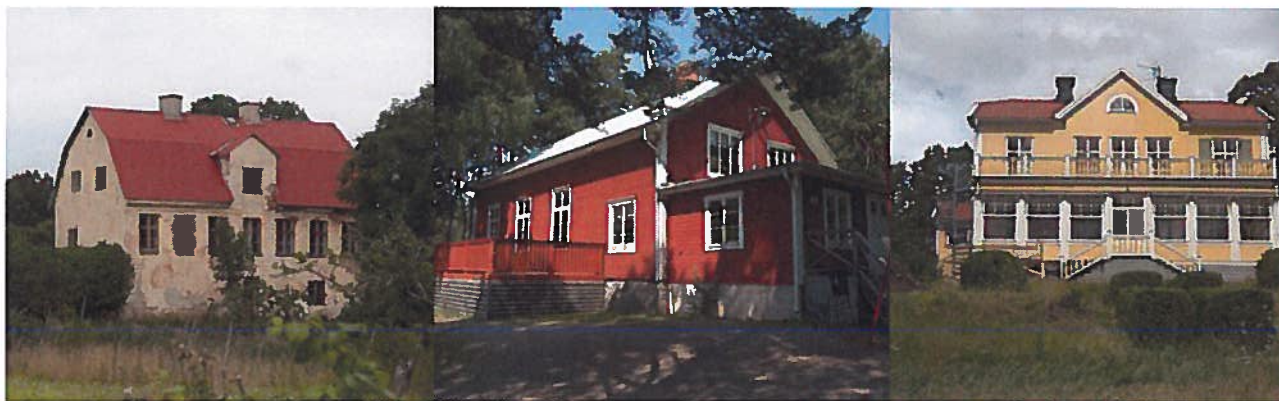
*Från vänster: Stenhuset som uppfördes 1732 och som är unikt i mellanskärgården; Missionshuset från 1880 som har spelat en central roll på ön; Collins villa uppförd 1910. Foton: Susanna Eschtricht och Dennis Olsson.*

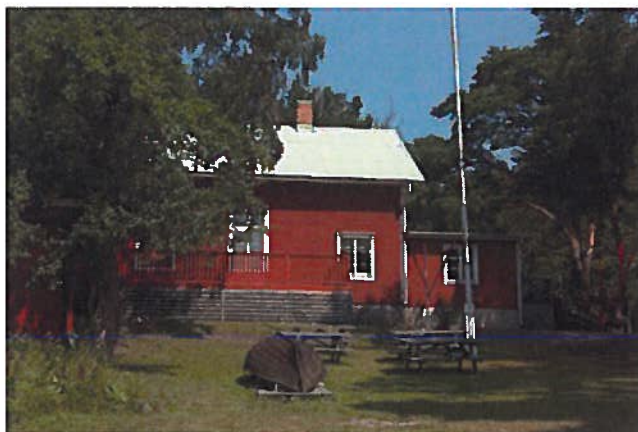
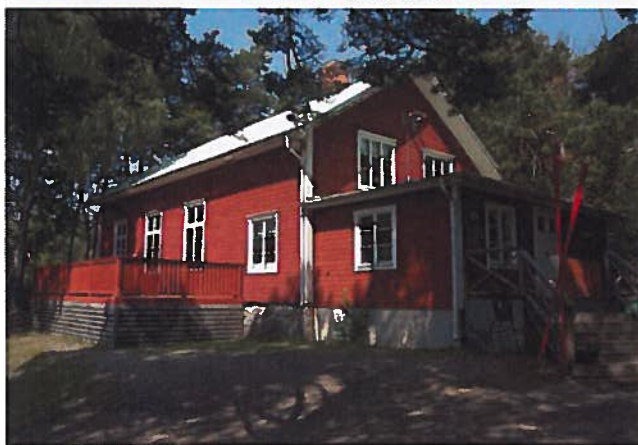
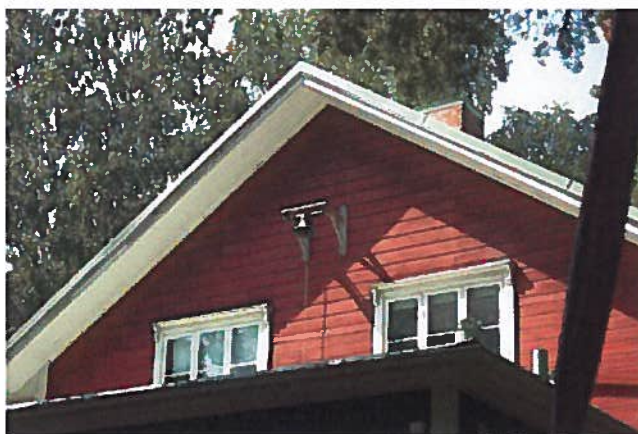
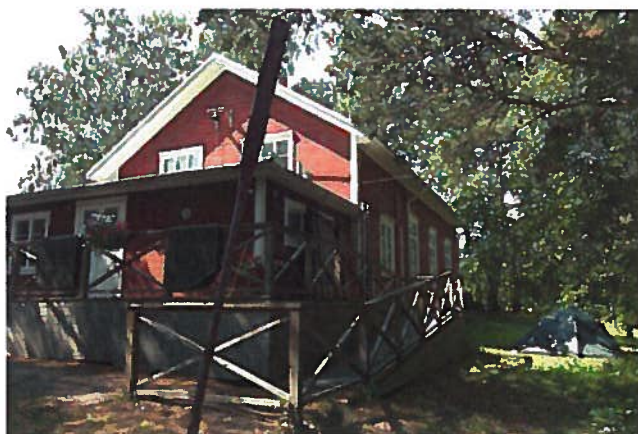
## Alsvik 1:8, Missionshuset

**Beskrivning:** Missionshuset är uppfört på en grund av kanthuggen sten. Mot öster har byggnaden förlängts och mot söder har en altan tillkommit. Stommen är klädd av liggande dubbelfasspontad panel. Hela byggnaden är rödfärgad med vita foder, knutar, detaljer, vindskivor och takfot. För att markera den äldre byggnadens utformning har knutbrädorna mot söder bevarats och dörrarna mot altanen är färg-sätta och utformade så de smälter in i fasaderna. Utvändigt kan man avläsa var den f.d. missionssalen var och invändigt är den i stort sett bevarad. Lika så är utrymmena utanför som bl.a. inrymmer kök och, i de nyare delarna, kapprum och toaletter. Byggnadens sadel- respektive pulpettak täcks av korrugerad plåt.

**Kulturhistorisk klassificering och värdering:** Klass II, Byggnaden har ett högt kulturhistoriskt värde i och med dess lokalhistoriska och samhällshistoriska förankring. Som missionshus har byggnaden haft en central roll på Svartsö men även den här delen av skärgården. Denna roll har bibehållits i och med att byggnaden idag har en central plats i hembygdsföreningens arbete och verksamheter. Byggnadshistorisk och arkitekturhistoriskt är byggnaden värdefull utifrån sin bakgrund som missionshus och att byggnaden fortfarande är avläsbar och delvis välbevarad som den typen av byggnad stärker dessa värden.

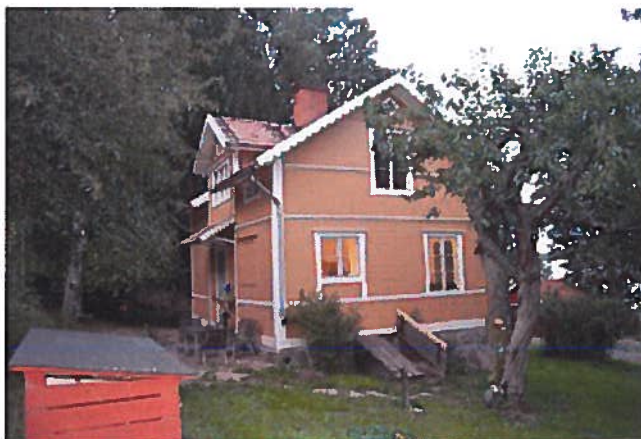
## Alsvik 1:11

**Beskrivning:** Villa i ett och halvt plan med frontespis samt veranda åt sjösidan. Sockel i kanthuggen sten. Resvirke- eller plankstomme klädd med dubbelfasspontad gulmålad panel, ömsom stående och liggande. Fasaden delas in av vitmålade våningsband och bröstning. Sadeltak täckt av tvåkupigt tegel. Tvåluftfönster med tre rutor i varje luft samt mindre fönster under takfot samt snedställda små fönster i gavelrösten. Knutar, foder och snickeridetalljer är vitmålade. Listerna och fönsteröverstycken är kontursågade. Det tunna sadeltaket bärs upp av profilsågade taktassar och har dekorativa vindskivor.

**Kulturhistorisk klassificering och värdering:** Klass II. Byggnaden har trots renoveringar bibehållen volym och karaktärsdrag. Troligen tack vare att huset under senare år har återställt till ursprungligt uttryck. Karaktäristiskt är de kontursågade våningsbanden och bröstningen som delar in fasaden i fält, vilket tillsammans med den gula fasaden, ger byggnaden en viss schweizerstil. Veranda åt sjösidan, senare till-byggt, påverkar dock byggnadens ursprungliga karaktär. Förutom byggnadens miljöskapande värde har byggnaden ett lokalhistoriskt värde då den har en koppling till missionshuset.

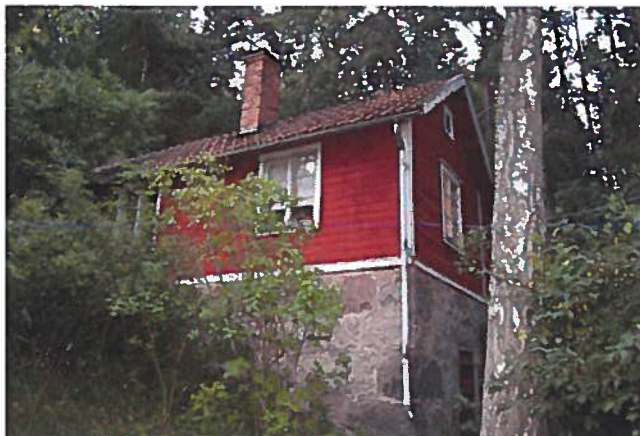
## Alsvik 1:11

**Beskrivning:** Stuga (enkammarstuga) i ett plan med källare. Hög sockel av murad kanthuggen sten. Byggnaden har fasader av liggande spontad panel. Foder, knutar och vindskivor är vita. Sadeltak, täckt av tvåkupigt tegel. Tvåluftfönster med tre rutor i varje. Knutar, foder och vindskivor är vita.

**Kulturhistorisk klassificering och värdering:** Klass II. Den höga källare som är nästan lika hög som själva huset ger byggnaden ett speciellt utseende. Halva byggnaden har grävts in i den kraftiga sluttningen och upp till entrén leder en brant trappa. Svartsö har flera exempel på dessa typer av källarstugor varav denna byggnad är den mest karaktäristiska och välbehållna. Byggnaden är en värdefull del i fastigheten och Albano.

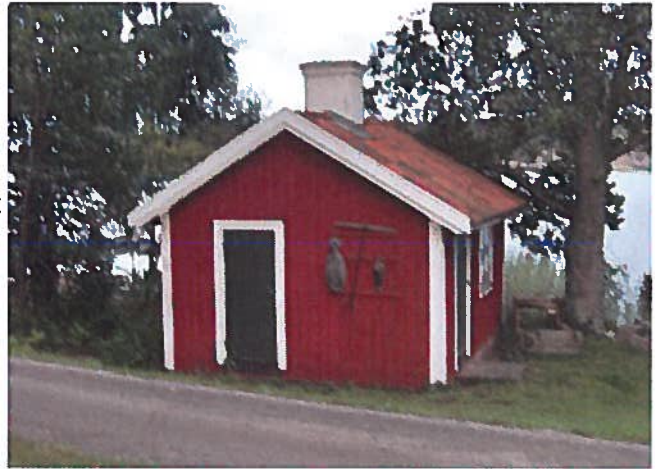
## Alsvik 1:11

**Beskrivning:** Sjöbod i en våning som täcks av ett tegelklätt sadeltak. Putsad skorsten på taknocken. Röd locklistpanel och vita detaljer.

**Kulturhistorisk klassificering och värdering:**  
Klass III. Miljöskapande värde.

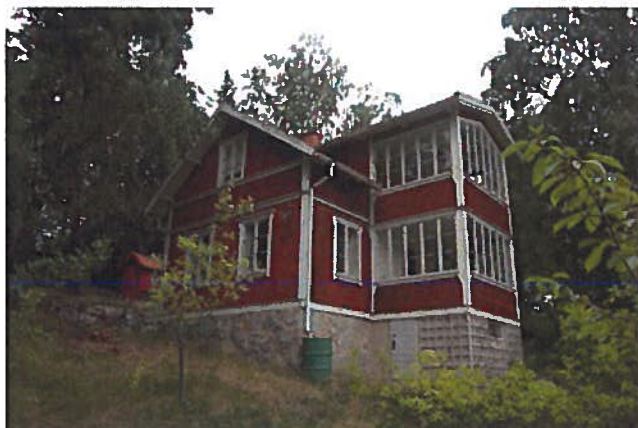
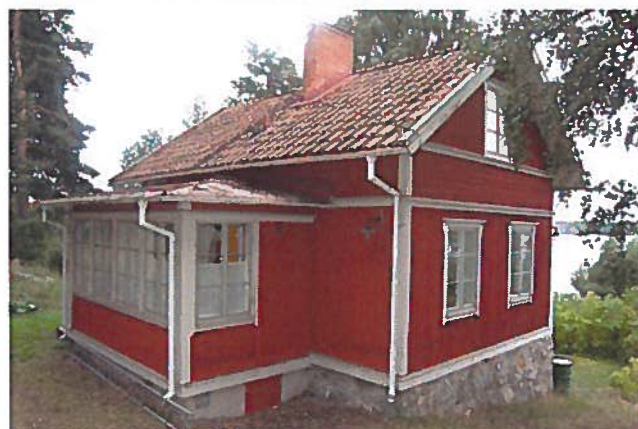
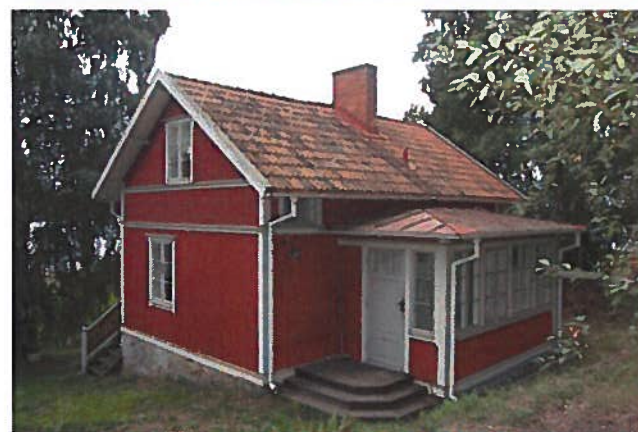
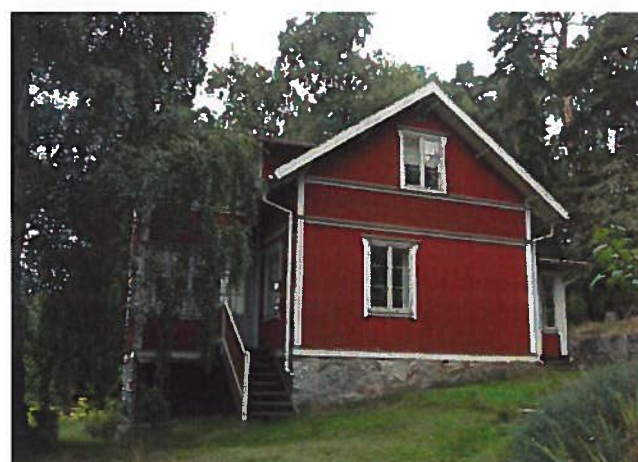
## Alsvik 1:17

**Beskrivning:** Byggnaden om ett och ett halvt plan och står på en grund, med källare, av kanthuggen sten som ligger på en mot vattnet sluttande tomt. Fasaderna är röda och består främst av stående dubbelfasspontad panel med undantag av ett band runt hela fasaden. Detta band inramas och markeras av listverk och sitter mellan golvbjälklaget och takfoten. I bandet och verandan består panelen av liggande dubbel-fasspontade brädor. Profilsågade detaljer åter-finns i foder, listverk och taktassar. Samtliga detaljer är vita med undantag för fönsterkarmar och dörrar som är ljust grå. Sadeltaket täcks av tvåkupiga tegelpannor förutom det valmade pulpettak som är av bandfalsad plåt.

**Kulturhistorisk klassificering och värdering:** Klass II, Trots att byggnaden har mist mycket av sin patina har den restaurerats omsorgsfullt och behållit mycket av sin ursprungliga karaktär. Även den för den här typen av byggnader avgörande volymen har bibehållits och byggnadens ursprungliga omfattning är intakt. Vidare ingår huset i områdets äldre bebyggelsemönster och har således höga byggnadshistoriska och miljöskapande värden.

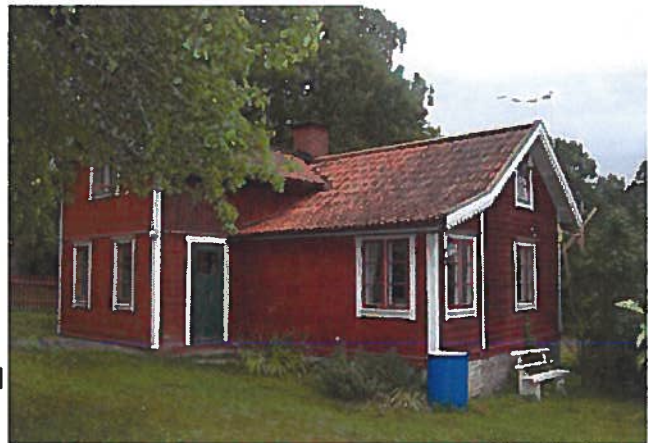
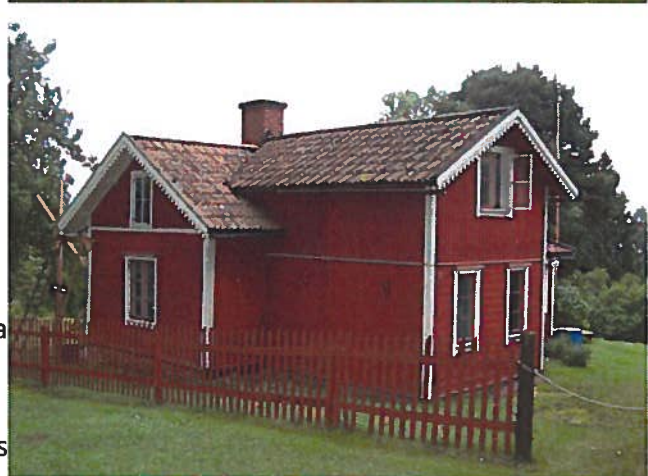
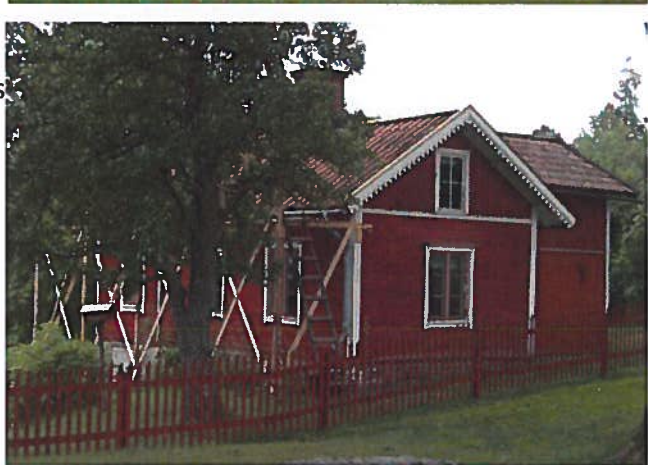
## Alsvik 1:19

**Beskrivning:** Byggnaden, om 1 ½ plan, är uppförd på en sockel av kanthuggen sten. Huset har byggts till mot väst. Majoriteten av fasaderna är klädda av röd, liggande dubbelfasspontad panel, förutom i den västra tillbyggnadens andra våning samt gaveln mot norr, där panelen istället är stående, och något smalare. Delar av panelerna är ursprungliga. Foder, knutar, takfot och vindskivor är vitmålade. Snickarglädje återfinns i takfoten i form av profilsågade taktassar och sågtandade vindskivor. Sadeltaket täcks tvåkupiga tegelpannor.

**Kulturhistorisk klassificering och värdering:** Klass II, i ett större sammanhang, i samband med pensionatsrörelsen på det som idag är grannfastigheten, har byggnaden en mycket viktig plats för att förstå helheten och vikten av den här typen av verksamheter. Byggnaden är också relativt väl-bevarad och har ett stort miljöskapande värde för närmiljön.

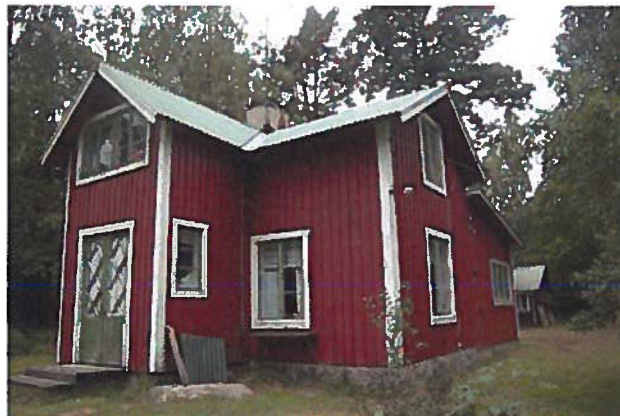
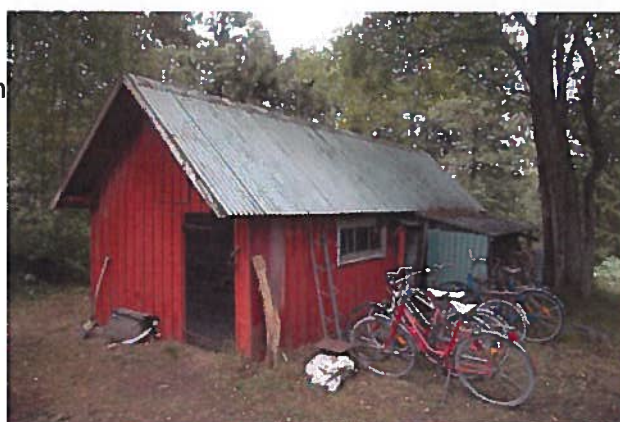
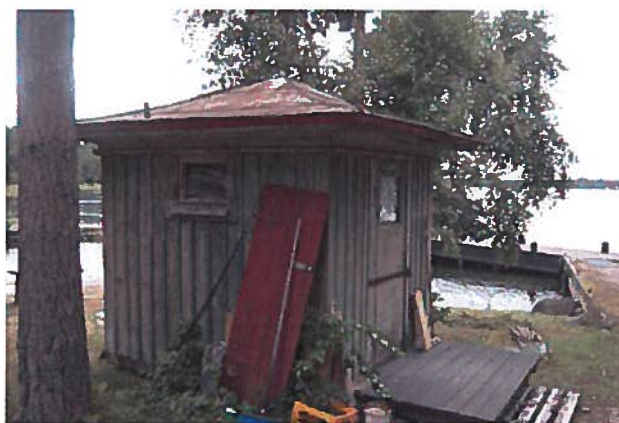
## Alsvik 1:20

**Beskrivning:** Boningshus i en och en halv våning som vilar på en låg naturstenssockel och täcks av ett sadeltak klätt med korrugerad plåt. En putsad skorsten finns intill taknocken. Röd locklistpanel. Vita knutar, vindskivor och fönsteromfattningar. Gröna fönsterbågar. På ena långsidan finns en förstuga i två våningar, med ursprunglig glasad pardörr med diagonalt ställd spröjs. På motsatt långsida finns en tillbyggnad som vilar på en gjuten sockel och täcks av ett pulpettak. Ursprungliga tvålufts-fönster med tre rutor per luft.

**Kulturhistorisk klassificering:** Klass III. Boningshus med utformning typisk för tidigt 1900-tal och med mycket av det ursprungliga uttrycket bevarat. Byggnaden har dock genomgått förändringar vilket har gjort att delar av dess äldre karaktär försvunnit. Miljöskapande värde.

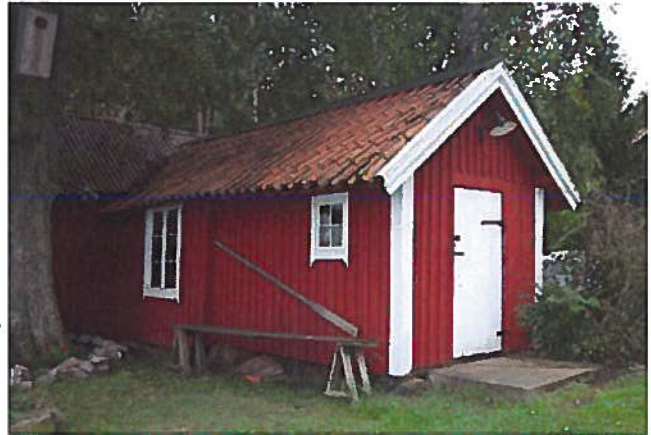
### 1. Stuga

**Beskrivning:** Enrumsstuga med ingång från gavel. Sockel av natursten. Liggtimmerstomme med avsågade knutar, locklistpanel faluröd färg. Sadeltak, täckt av enkupigt tegel. Tvålufts-, och enlufts-fönster med tre respektive fyra rutor i varje luft. Fönsterfoder, knutar och vindskivor är vita.

**Kulturhistorisk klassificering och värdering:** Klass III. Byggnaderna är en rest av Albanos äldre bebyggelse och har ett miljöskapande värde.

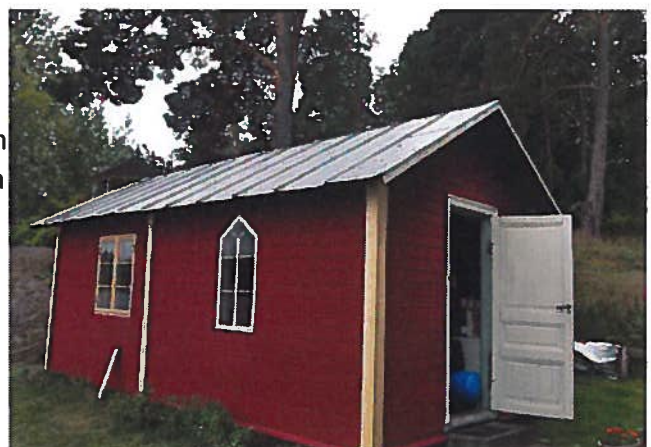
### 2. Badhytt

**Beskrivning:** Badhytt som är tillbyggd. Sockel av natursten. Fasaden är beklädd med liggande spontpanel. Sadeltak, täckt av pannlåt. Byggnaden har två bevarade äldre fönster med form av en spetsbåge.

**Kulturhistorisk klassificering och värdering:** Klass III. Byggnaderna är en rest av Albanos äldre bebyggelse och har ett miljöskapande värde.

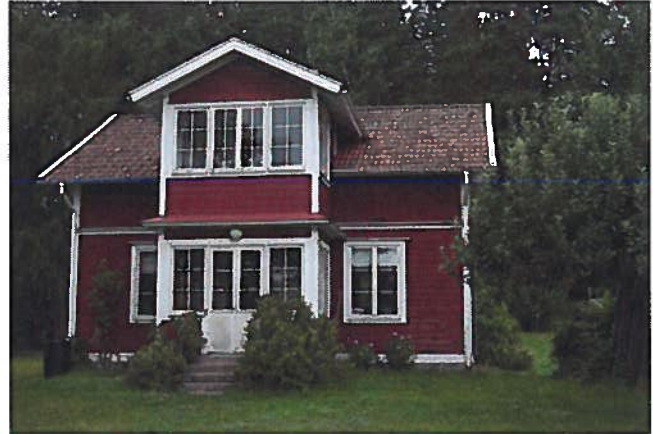
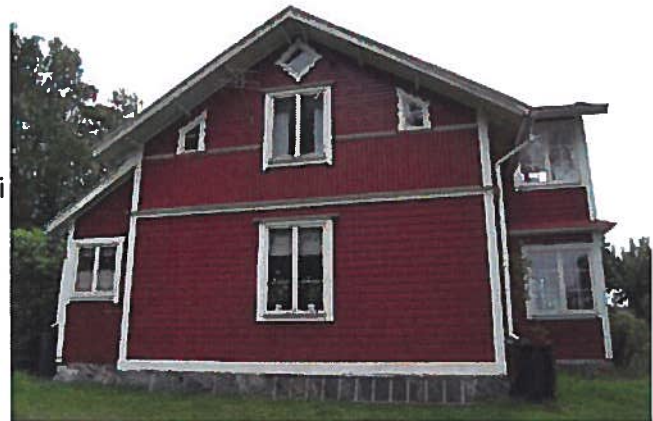
### 1. Boningshus

**Beskrivning:** Bostadshus om ett och ett halvt plan, utbyggd åt söder med inglasad förstuga överbyggd med veranda samt en enklare tillbyggd förstuga åt norr. Murad kanthuggen sten. Röd, liggande och stående dubbelfasspontad panel. Bredare panel i undre delen smalare liggande panel mellan lister och smal stående panel i gavelrösten. Sadeltak, täckt av tvåkupigt tegel. Tvåluftsfnster med tre rutor i varje luft samt diagonalställda fnster i gavelrösten flankerad av två mindre snedställt överstycke som följer takets vinkel. Fasadens ömsom liggande och stående panel delas in av profilsågade vitmålade lister. Dekorativa profilsågade detaljer i fnsteromfattningar och takfotstassar.

**Kulturhistorisk klassificering:** Klass II. Byggnaden har i stora drag helt behållit sin ursprungliga karaktär och utgör ett typiskt exempel på den villa som skärgårdsbönder och fiskare började bygga vid sekelskiftet 1900. Byggnaden var huvudbyggnaden vid Arvidsudd och har även rymt postkontor, vilket bidrar till byggnadens lokalhistoriska värde. Byggnaden är även en viktig del i helhetesmiljön Arvidsudd.

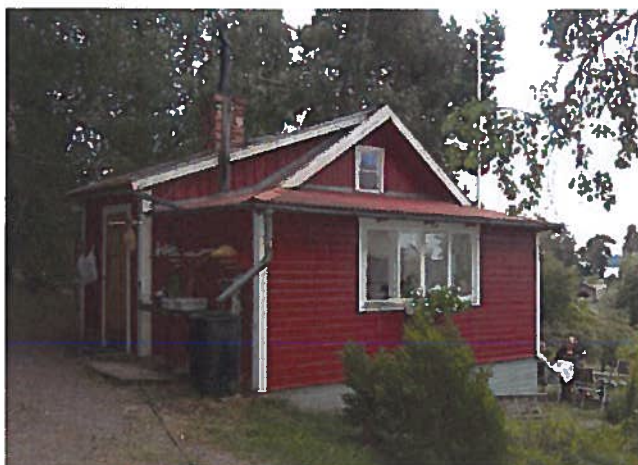
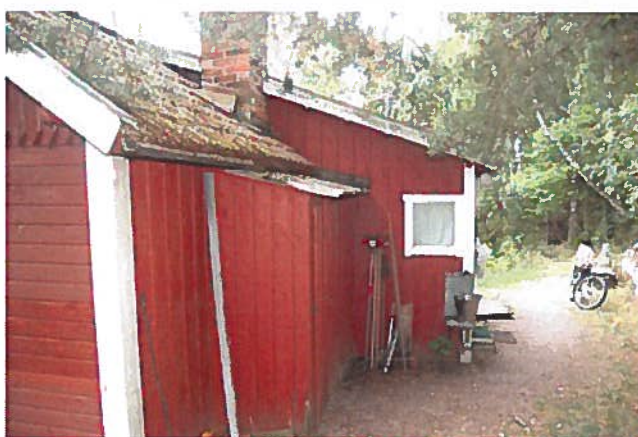
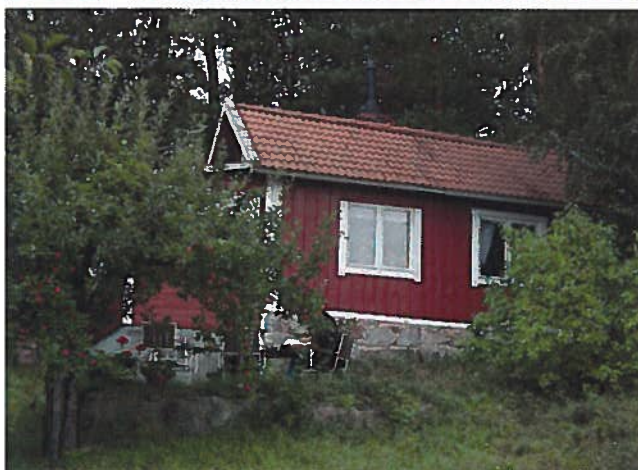
## 2. Stuga

**Beskrivning:** Byggnaden, om ett plan med liten vind, står till största delen på en grund av kanthuggen sten, som ligger på en, mot vattnet sluttande, tomt. Den under tidigt 1900-tal tillkomna verandan mot väst står på en träpanel-inklädd sockel. Mot norr finns en inbyggd farstukvist. Fasaderna är röda och består av ömsom locklistpanel och liggande dubbelfas-spontad panel. Där olika paneler möts, i gaveln, är den övre tandsågad. Samtliga fönster är av modern tvåluftstyp. Foder, knutar och vind-skivor är vita. Taktypen är varierande men majoriteten utgörs av ett sadeltak som täcker den äldre delen av huset, vilket är täckt av tvåkupiga tegelpannor. Även farstukvisten har tegeltak till skillnad från taket över verandan som är av korrugerad plåt.

**Kulturhistorisk klassificering och värdering:** Klass III, För sitt sammanhang är byggnaden intressant i och med sin historia som bykstuga. Dessutom har delar av den äldre stugan bevarats i sockel, fasader samt vissa detaljer. De renoveringar och tillbyggnader som gjorts är dock inte i samklang med byggnadens ursprungliga uttryck.

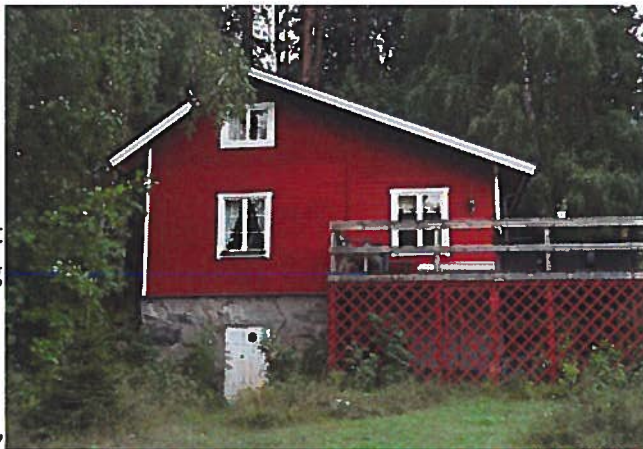
### 3. Stuga

**Beskrivning:** Bostadshus i ett plan med inredd vind på hög sockel av huggen sten. Tillbyggnad åt öster där taket dragits ut över tillbyggnaden. Hög sockel med källare. Röd, liggande dubbelfasspontad panel. Sadeltak, täckt av tvåkupigt tegel. Tvåluftsfönster med tre rutor i varje luft och två i vindsvåning. Vitmålade knutar, vindskivor och foder.

**Kulturhistorisk klassificering:** Klass III. På flera håll på ön finns denna typ av källarstuga troligen uppförd omkring 1910. Byggnaden är karaktäristiskt med sin närmast kvadratiske byggnadskropp och höga sockel. Utbyggnaden påverkar dock det ursprungliga intrycket.

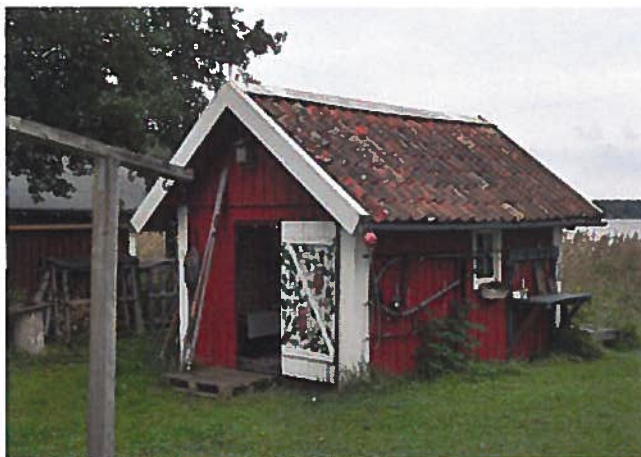
### 4. Sjöbod

**Beskrivning:** Sjöbod i en våning som täcks av ett tegelklätt sadeltak. Röd locklistpanel och vitmålade detaljer.

**Kulturhistorisk klassificering:** Klass III.  
Miljöskapande värde.

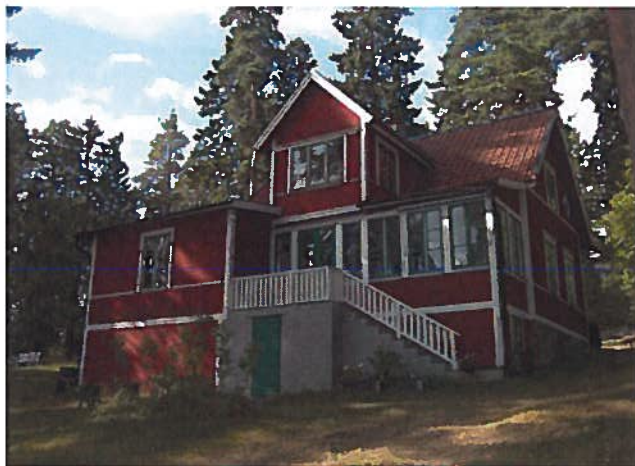
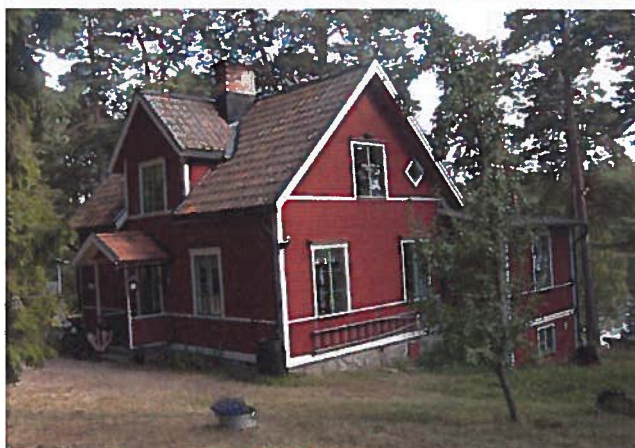
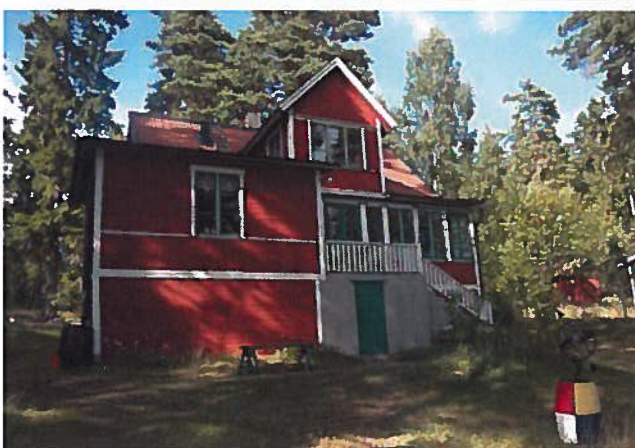
## Alsvik 1:44

**Kort beskrivning:** Byggnaden är om ett och ett halvt plan med planlösning liknande en femdelad plan. Grunden är av kanthuggen sten förutom under tillbyggnaden mot sydväst, tillbyggd 1914, av trä. Hela huset har källare. De röda fasaderna består av stående dubbelfasspontad panel i liv, därefter delas fasaden av en tunn, vit list och blir ovan denna liggande, något bredare, dubbelfasspontad panel. I övrigt är foder, knutar, vindskivor och andra detaljer vita förutom fönsterbågarna som är gröna. Sadeltaket täcks av tvåkupigt lertegel, förutom på tillbyggnaden som är av plåt.

**Kulturhistorisk klassificering och värdering:** Klass II, Byggnaden är värdefull, i mycket fint skick och autentisk. Förutom tillbyggnaden 1914 har små förändringar genomförts exteriört. Som undantagsstuga har huset ett direkt sammanhang med den angränsande gården vid Marsängen och är viktig för att förstå hela den miljön.

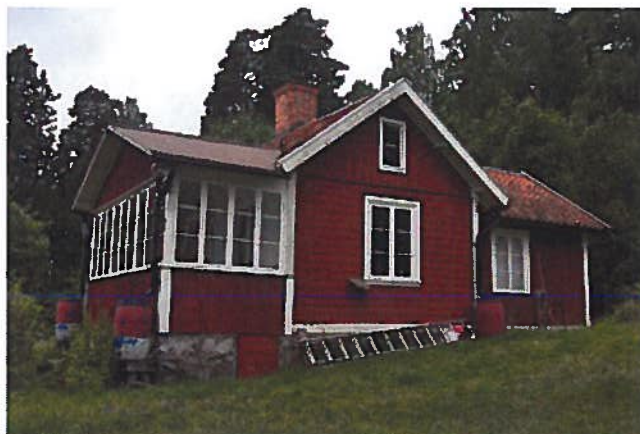
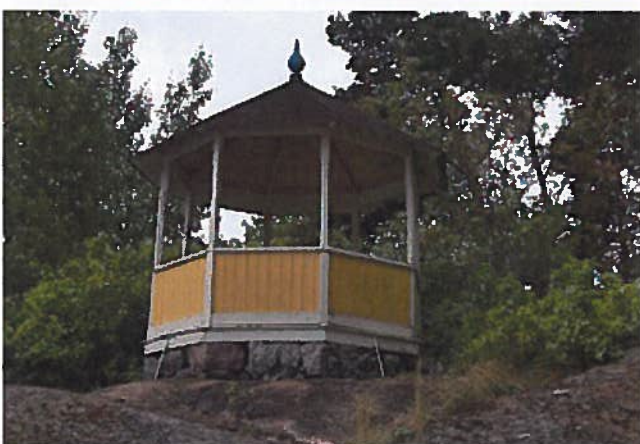
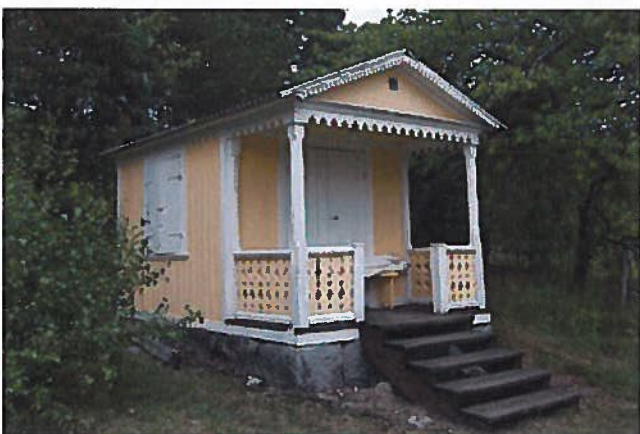
## Alsvik 1:48

**Beskrivning:** Byggnaden, om ett plan med vind, står på en grund av kanthuggen sten. Den ursprungliga, centrala delen av huset är en timrad enkammarstuga. Huset har byggts till med veranda mot syd och en byggnadskropp åt norr. Huvuddelarna av byggnaden är klädd med liggande dubbelfasspontade paneler, förutom i verandan samt i gavlarna där panelerna består av locklist. Hela byggnaden är rödfärgad med foder, knutar, vindskivor och andra detaljer är vita. Sadeltaket täcks av enkupiga tegelpannor förutom över verandan där det ligger korrugerad plåt.

I anslutning till stugan finns ett litet gul-vitt lusthus, som är mycket välbevarat. I samma färgsättning finns också en, lika välbevarad, liten lekstuga.

**Kulturhistorisk klassificering och värdering:** Klass II, Byggnad med hög autenticitet och för skärgården typiskt utseende, utbyggd i etapper (delvis redan i slutet av 1800-talet) allt efter behov men fortfarande i liten skala. Stugans ursprungliga material är välbevarade.

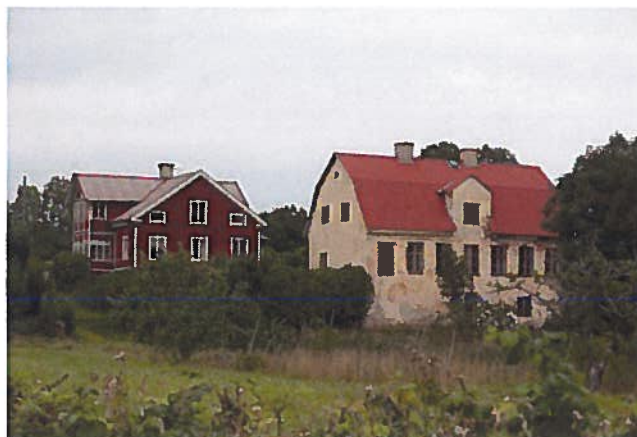
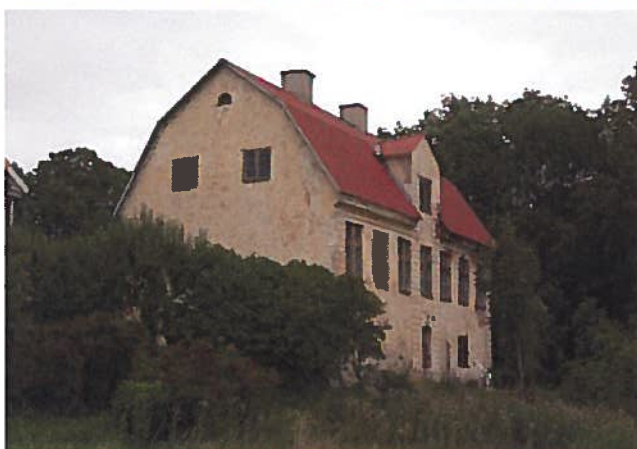
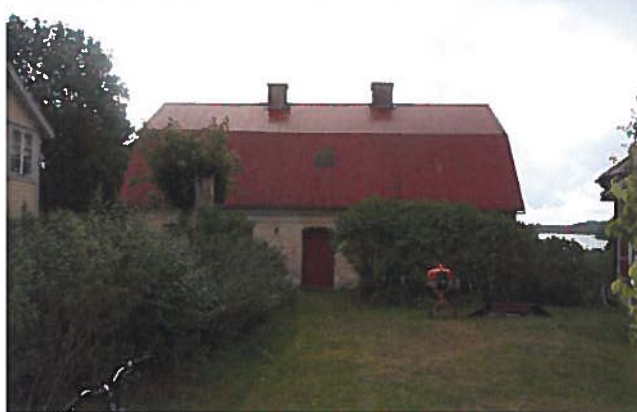
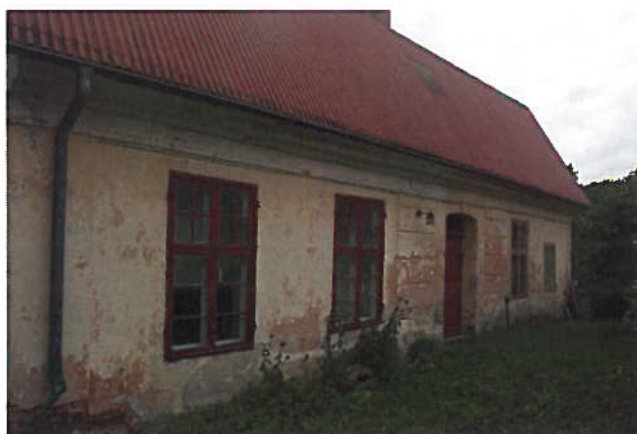
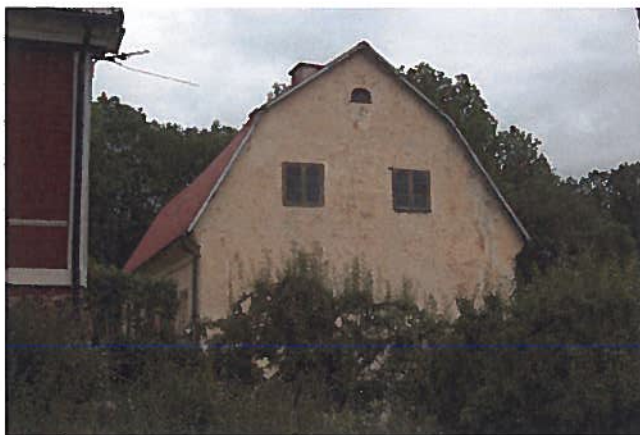
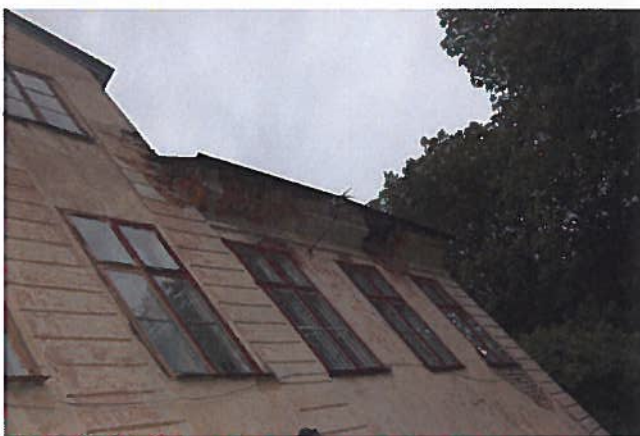
Alsvik 1:58/1:69, Stenhuset

**Beskrivning:** Stenhuset är om 2 plan med en stor vind och första plan ligger i suterräng. Huset är en tidstypisk mindre herrgårdsbyggnad i putsat tegel med mansardtak och sexdelad plan, i enlighet med franska förebilder byggd utan fönster på gavlarna i bostadsvåningen. De putsade fasaderna har artikulerats med rustiseringar kring dörrar och vid knutar samt kraftiga listverk i takfoten. Köket är förlagt till suterrängvåningen. Två symmetriskt placerade flyglar i norr inramade en kvadratisk gårdsplan. I söder anlades trädgårdskvarter och flera alléer.

Klass I, Byggnaden är ett viktigt exempel på borgarklassens herrgårdar i skärgården under 1700-talet, och som ett av få stora stenhus i regionen. Stenhusets exteriör, planlösning och många interiördetaljer är välbevarade från 1700-talet, men vissa förändringar från 1800-talet är tydliga idag. Den yttre planeringen med flyglar, terrasser, trädgårdar och alléer är ännu avläsbar. Stenhuset har alltid utgjort ett landmärke från sjön, även om det nu skymms mer och mer av vegetationen. Alsvik är också intressant som gårdsbildning för ett större skärgårdsjordbruk, med bevarade, om än mer sentida, uthus och torpstugor.

Tyvärr har byggnaden idag stora skador, framför allt i takfoten och putsen, vilka bör åtgärdas omgående för att förhindra värre skador.

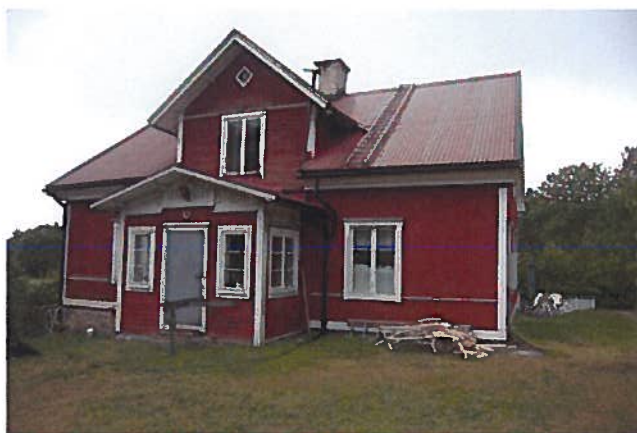
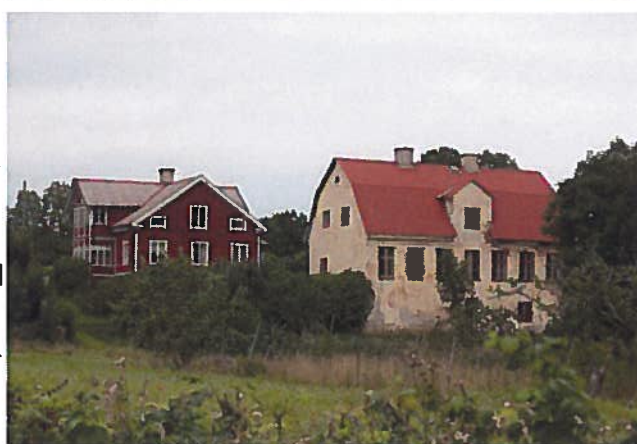
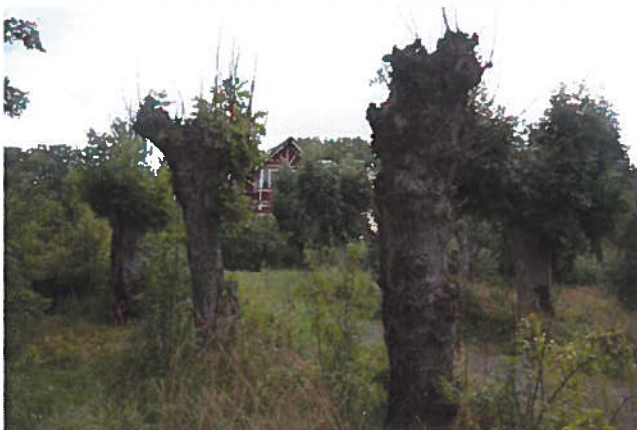
## Alsvik 1:58

**Beskrivning:** Byggnaden är om ett och ett halvt plan på en grund, med källare, av natursten och kanthuggen sten. Den breda byggnaden är försedd med en mittveranda åt väst och en inbyggd farstukvist, ovan vilken det finns en frontespis, åt öst. Hela byggnad-ens fasad är försedd med panel av varierande uttryck. Främst rör det sig om liggande dubbelfasspontad panel, under vilken en smalare, stående spontpanel återfinns. Panelerna skiljs åt av en tunn list i höjd med det undre fönsterfodret. Samma stående panel syns i alla gavlar. På sydsidan sitter locklist-panel. Stora delar av fasaderna är relativt nyrenoverade och har blivit tilläggsisolerade. Fasaderna är röda med foder, knutar, vindskivor och andra detaljer målade vita. Byggnaden har en del snickarglädje som syns främst vid takfoten, i form av ett brett listverk med kapitäl över knutarna, i verandan samt i farstu-kvisten. Verandan är mycket ursprunglig och välbevarad, här finns också en del fönster i original. Ett sadeltak med korrugerad plåt täcker byggnaden.

Klass II, Byggnaden har ett högt kulturhistoriskt värde i och med dess lokalhistoriska förankring och som en del av Alsviks gård. Idag utgör Stenhuset i Alsvik en självklar symbol för Svartsö och denna byggnad är en uppenbar del av denna gårdsmiljö och omistlig för denna plats. Vidare har den byggnadshistoriska och miljöskapande värden. Dessutom bidrar huset till Svartsös och skärgårdens karaktär och är på så sätt stilbildande och en god representant för skärgårdens bebyggelse.

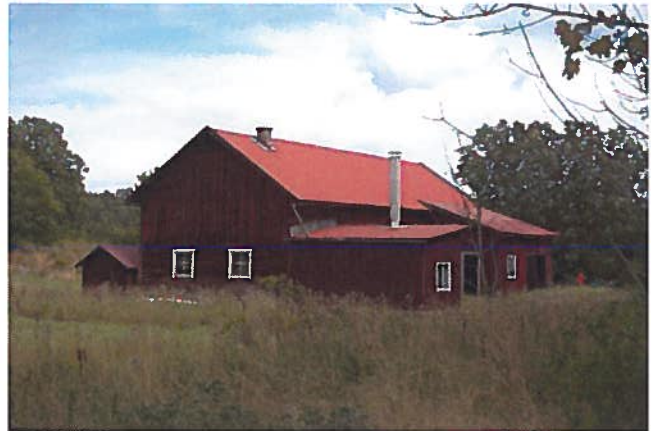
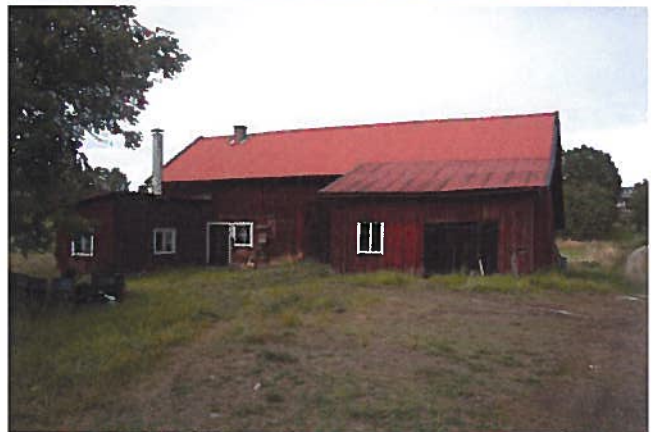
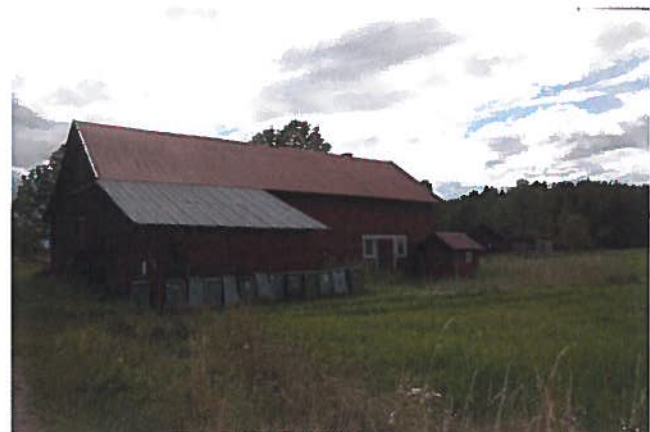
## Alsvik 1:5

**Beskrivning:** Byggnaden är om två plan, varav det andra är en hög loge. Ladugårds-delen är belägen i östra delen av byggnaden, resterande delen är lada, magasin och övriga utrymmen. Byggnaden har fått tillbyggnader på nord och sydsidan. Ladugårdsdelen är klädd av liggande spontpaneler och resterande delarna av stående locklist- respektive plankpaneler. Fönstren har vita foder och karmar samt svarta portar. Husets sadel- och pulpettak täcks av korrugerad plåt. Längst upp vid taknocken finns ett mönster av korslagda lister, som fungerar som ett nät i en vädringslucka.
