Handläggare
Lars Matz
08-508 266 43**Till**
Trafik- och renhållningsnämnden
2014-03-20

Renovering av Södra Danviksbron. Slutredovisning

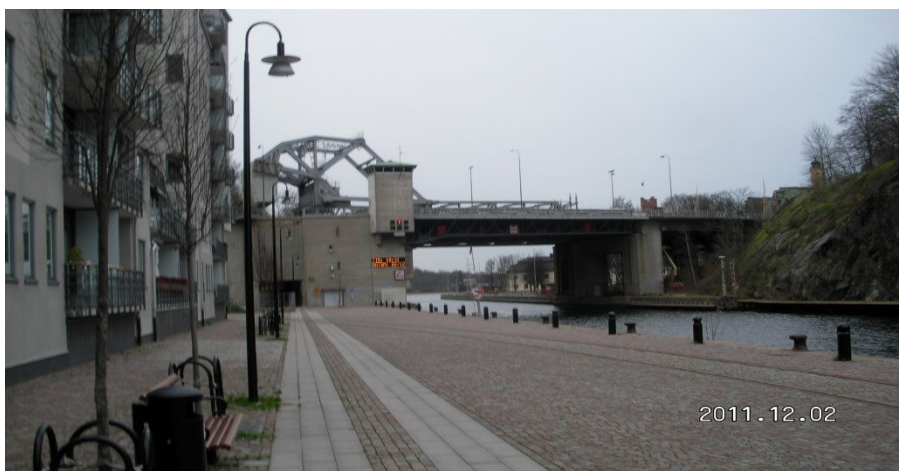
Över Danvikskanalen spänner ett klaffspann i stål omgivet av tillfartsspann i betong. I början av 70-talet byggdes en av klaffens huvudbalkar om för att ge plats åt ytterligare ett körfält samt att klaffen målades om 1976. Några ytterligare mer genomgripande åtgärder på konstruktionen har inte vidtagits sedan dess.

Danviksbroarna. Vägbron i förgrunden, i bakgrunden järnvägsbron från 1922.

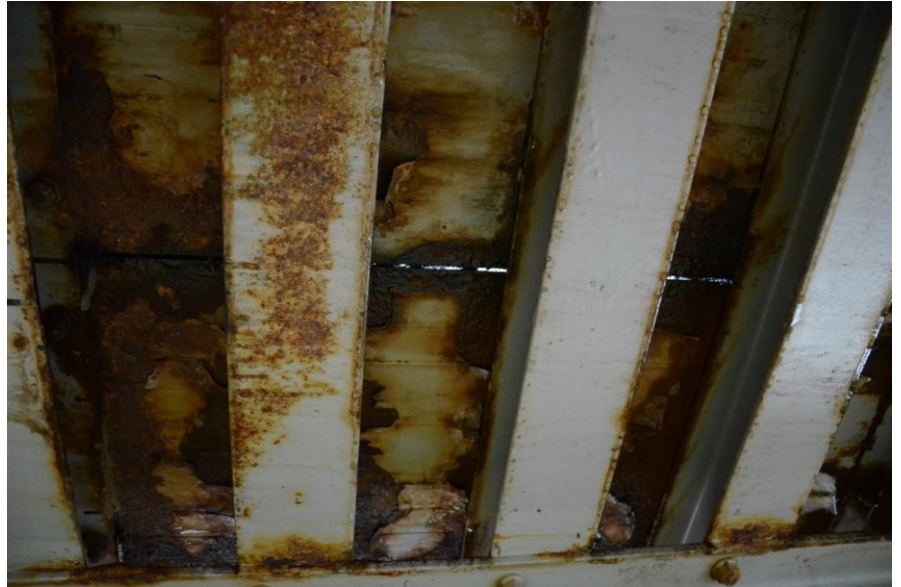
Vid återkommande inspektioner av Södra Danviksbron konstaterades det att farbanans stålkonstruktioner partiellt var kraftigt rostangripen. Samtidigt visade beräkningar att stålet i känsliga partier uppnått sin tekniska livslängd. Detta innebär att eventuella utmattningsprickor snabbt kan tillväxa och riskera leda till brott innan de hinner upptäckas vid de ordinarie stålinspektionerna.

Farbanans undersida innan utbytet.
