## Överenskommelse avseende förvärv av fastigheten Ösby 1:40

# TEDD Rapport

## Ösby 1:40, Gustavsberg, Värmdö

Datum 2013-11-25  
Uppdragsnummer 1320004246  
Utgåva/Status För information

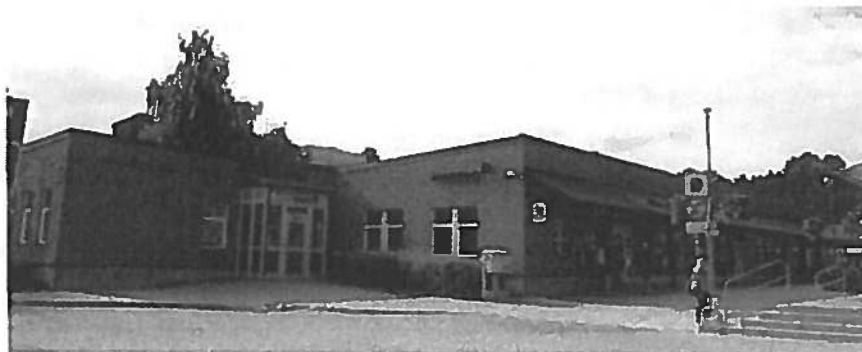
Värderingsobjektet är bebyggt med butikslokaler i en våning. Byggnaden är uppförd 1967. Tillbyggnad skedde enligt taxeringen 2002.

Byggnaden har stomme (pelardäck) av betong och fasader klädda med tegel. Fönstren är av tvåglastyp. Taket är täckt med papp.

Uppvärmningen sker med fjärrvärme via vattenradiatorer och ventilationsluft. Ventilationen utgörs av mekanisk till- och frånluft med viss värmeåtervinning. Banklokalerna har egen kyla.

Byggnaden inrymmer butiks- och banklokaler i en våning. Fläktrum finns på taket. På baksidan finns en lastkaj.
