WÄTTINGE PLANOMRÅDE ETAPP 1 - TYRESÖ KOMMUN

Rapport Geologi

Framställd för:
Tyresö Kommun

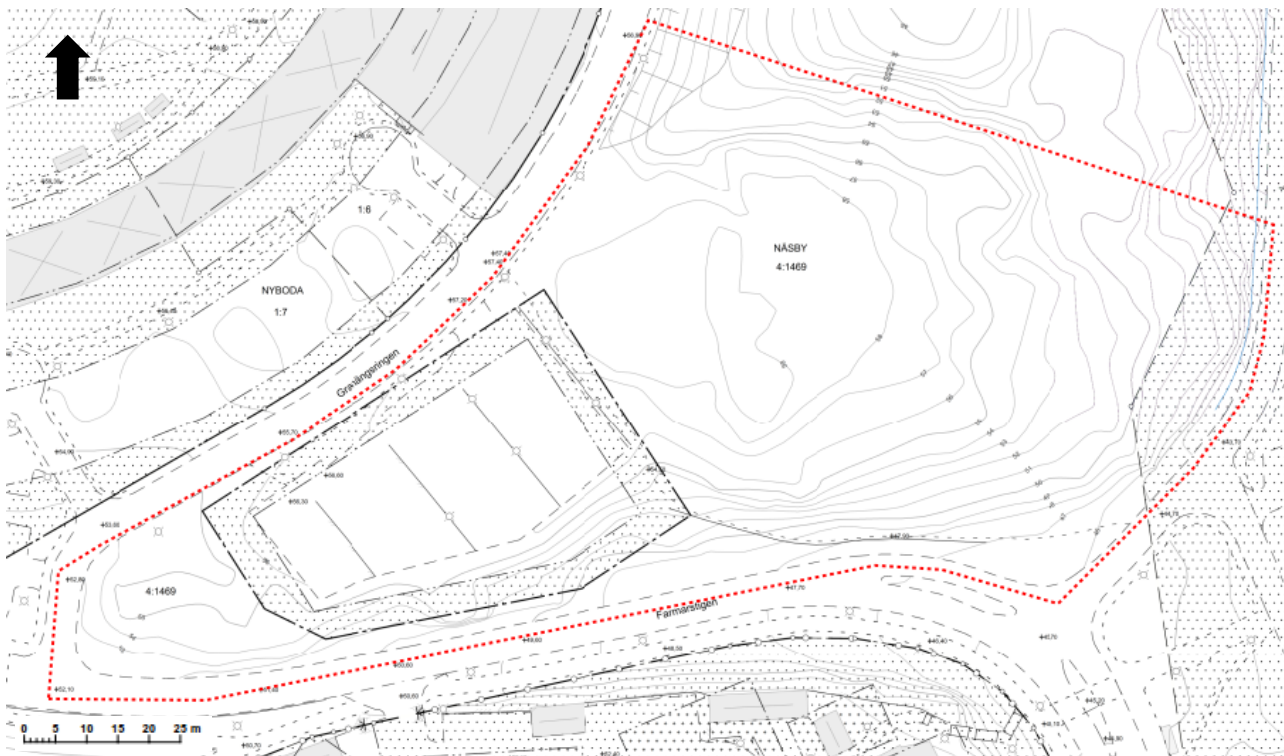
Figur 1: Grundkarta med inlagd gräns över inventerat området.

Golder Associates AB (Golder) har på uppdrag av Tyresö kommun utfört en översiktlig geologisk inventering och kartering av berg i dagen inom Wättinge planområde etapp 1, se Figur 1. Etapp 1 omfattar 3 fastigheter i västra delen av planområdet mellan Farmarstigen och Granängsringen, Tyresö kommun.

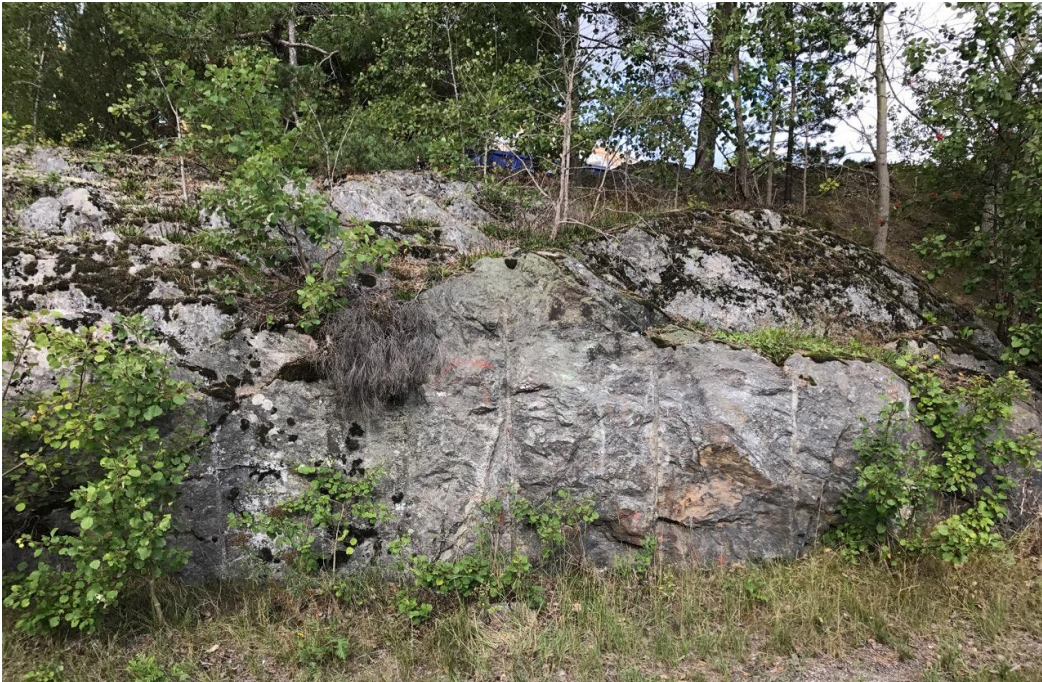
Figur 3: Kartering 1 – Berghäll längs Farmastigen

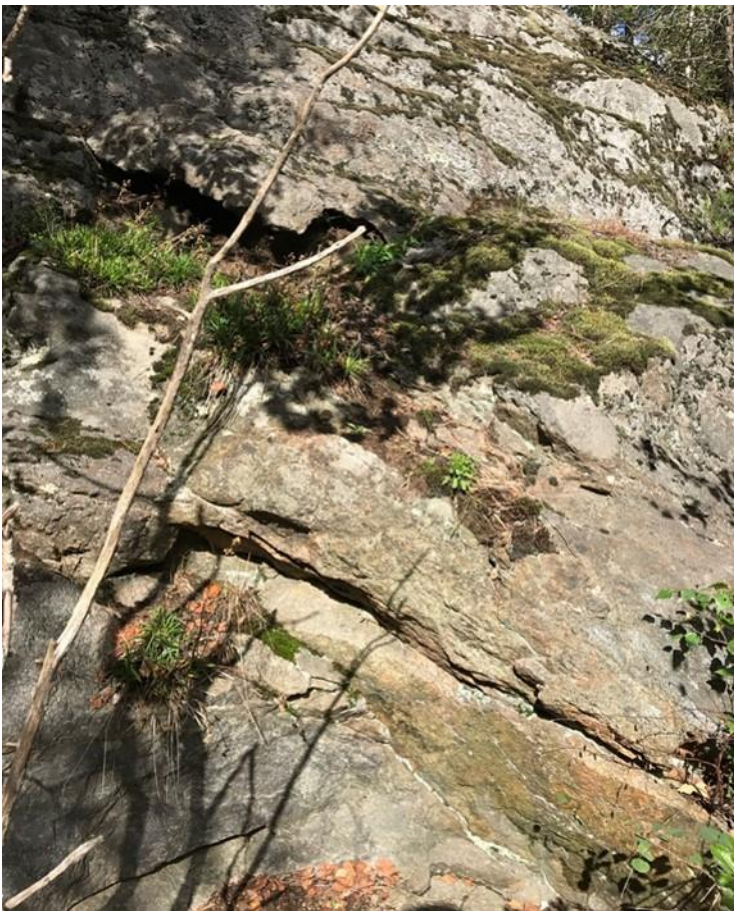
Figur 4: Kartering 3 – Berghäll i skogen

Vid karteringspunkter 3 och 4 är berget delvis uppsprucket och många lösa block har observerats vid foten av berghällarna.

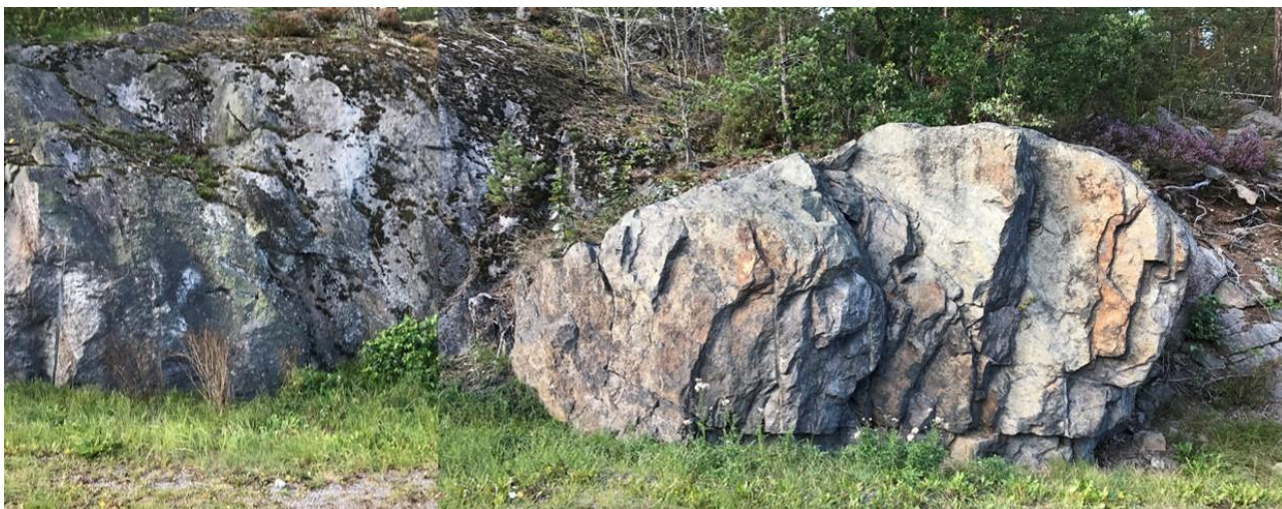
Figur 5: Kartering 5 – Del av berghäll längs Farmastigen

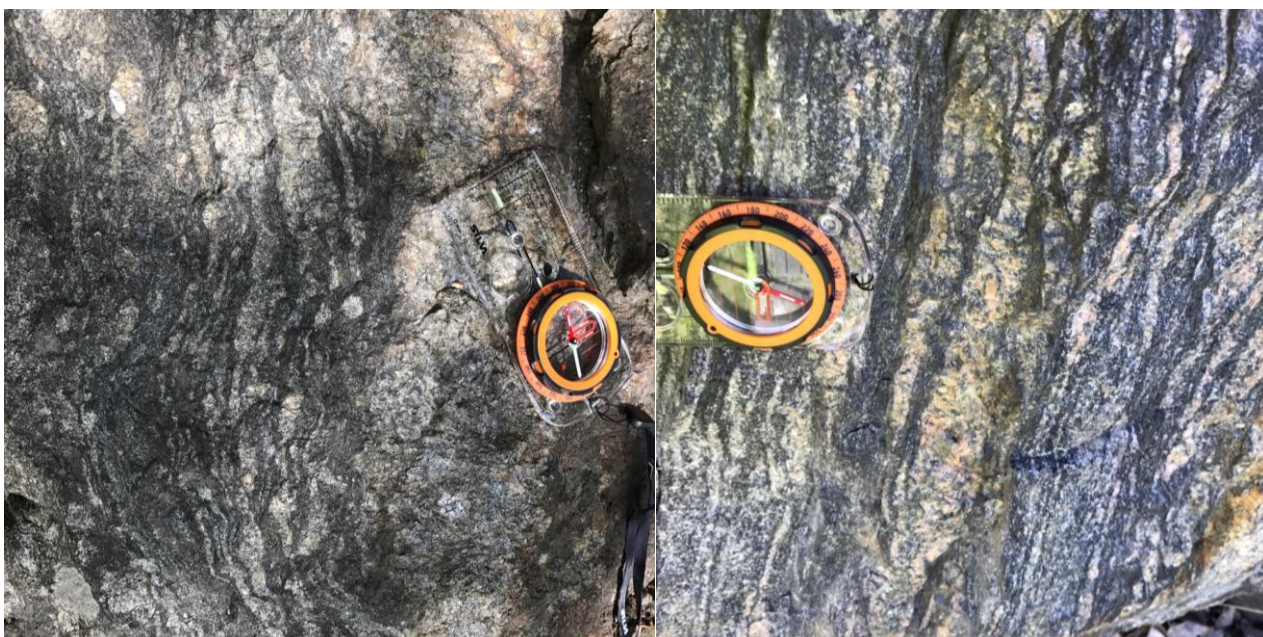
Enligt karteringen i samtliga punkter är bergmassan storblockig till massiv i hela området och består huvudsakligen av grå sedimentgnejs, se Figur 6. Gnejsen är glimmerrik och granatförande, medel till grovkornig och uppvisar en tydlig foliation som stupar medelbrant och stryker ONO-VSV.

Figur 6: Grå sedimentgnejs – Kartering 1 till vänster och Kartering 5 till höger.

Enstaka pegmatitiska partier samt kvartsgångar förekommer i gnejsen. Berget är måttligt vittrad med förekomst av ytrost.

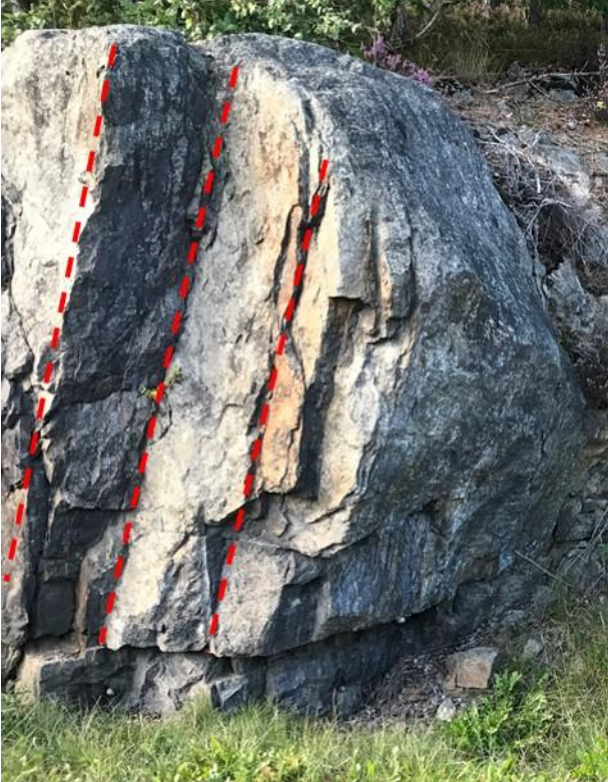
Vid karteringspunkter 1 och 5 har en huvudsprickgrupp samt några uthålliga strukturer identifierats i samma riktning som foliationen, se Figur 7.

Figur 7: Kartering 5 – Sprickgrupp i foliationsriktning (70/75)
