**Till**  
Trafiknämnden  
2020-09-24

## **Framkomlighetsåtgärder för stombusslinjerna 172 och 173. Slutredovisning**

**Trafikkontoret**  
Infrastruktur

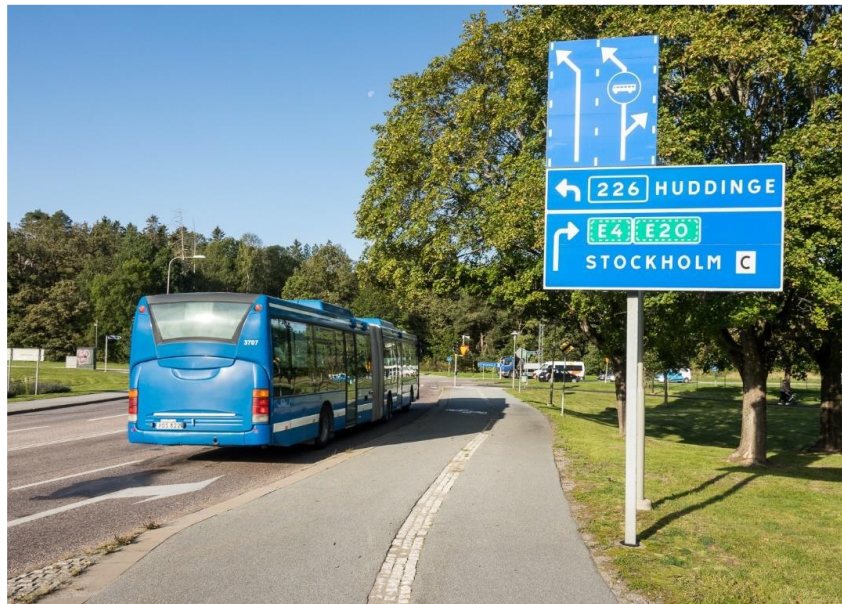
Figur 4. På Rågsvedsvägen inför korsning Huddingevägen ges bussen möjlighet att svänga vänster från höger körfält.

Genom ändrad trafikreglering tillåts nu bussen svänga vänster även från höger körfält. Förlängd gröntid för bussprio vid trafiksignalen har även gjort att framkomligheten har förbättrats för bussen.

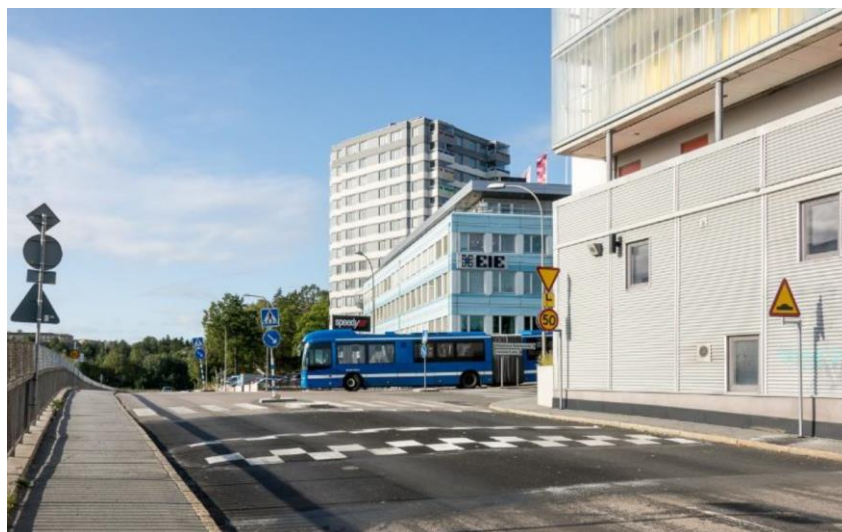
Figur 5 På Sjösavägen behöver bilar nu sakta in för fartgupp och sedan lämna företräde till trafik på Önskehemsgatan.

Korsningen Önskehemsgatan/Sjösavägen/Rågsvedsvägen  
I korsningen Önskehemsgatan/Sjösavägen/Rågsvedsvägen hade trafiken på Önskehemsgatan väjningsplikt och buss 172 kunde bli stående länge för att invänta en lucka i trafiken.

Genom att ändra så att huvudleden svänger så ändras väjningsplikten till bussens fördel. Åtgärden kompletterades med en hastighetsdämpande åtgärd vid övergångsstället.

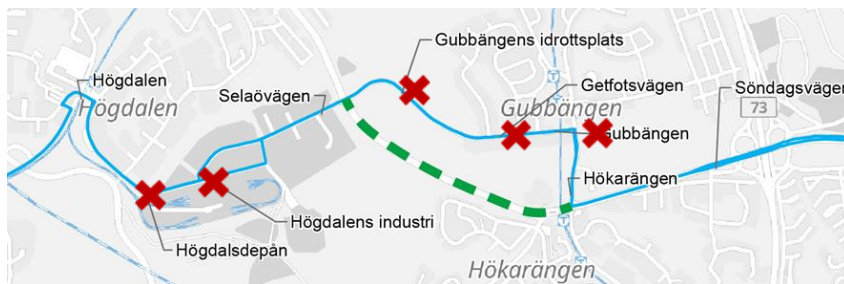
Figur 6 Ny linjesträckning för stombussen (markerat i grönt) samt 5 hållplatser som hoppas över (markerade med röda kryss). Befintlig linjesträckning ersätts av linje 143 som förlängs till Hökarängen.

Mellan hållplatserna Högdalen och Hökarängen fanns ett flertal hållplatser som låg nära varandra och som dessutom hade få på- och avstigande resenärer. Mellan hållplatserna Selaövägen och Hökarängen kör linje 172 via Örbyleden i nya busskörfält i stället för via Gubbängen. Trafikering av Gubbängen har tagits över av linje 143. Hållplatserna Högdalsdepån och Högdalens industri hoppas över och linjen går inte längre förbi hållplatserna Gubbängens IP, Getfotsvägen och Gubbängen. Dessa åtgärder ansvaras för och har genomförts av trafikförvaltningen.

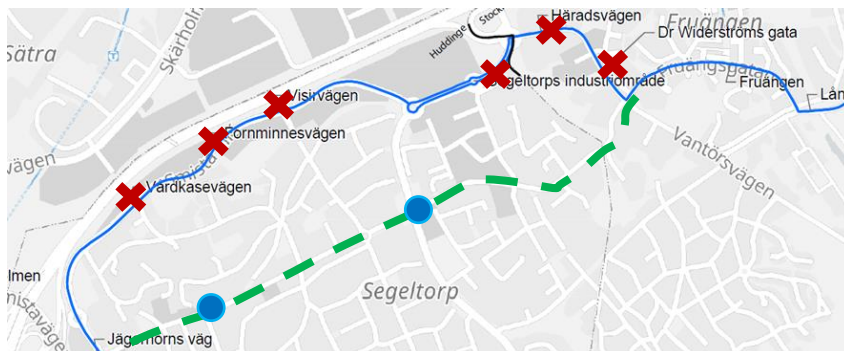
Figur 12 Ny linjesträckning för linje 173 genom Segeltorp inom Stockholm och Huddinge. Sex hållplatser, varav två i Stockholm, har utgått (röda kryss) och två nya har tillkommit längs Gamla Södertäljevägen (blå punkter). Linje 707 ersätter numer stomlinjen längs Smista Allé.

I syfte att ge stombussen en genare väg samt färre hållplatsstopp ändrades linjesträckningen mellan Ikea och Fruängen. Linje 173 tog tidigare en lång väg och hållplatserna längs sträckan var tätare placerade än vad som rekommenderas för stombussar samt med få på- och avstigande.

Linje 707 ersätter stomlinjen längs gamla sträckningen på Smista allé. Denna åtgärd ansvaras för och har genomförts av Trafikförvaltningen.
