Miljörapport 2021

Verksamhet vid Bromma ÅVC

MÄTNING AV BULLERIMMISSION ÅTERVINNINGSCENTRALER

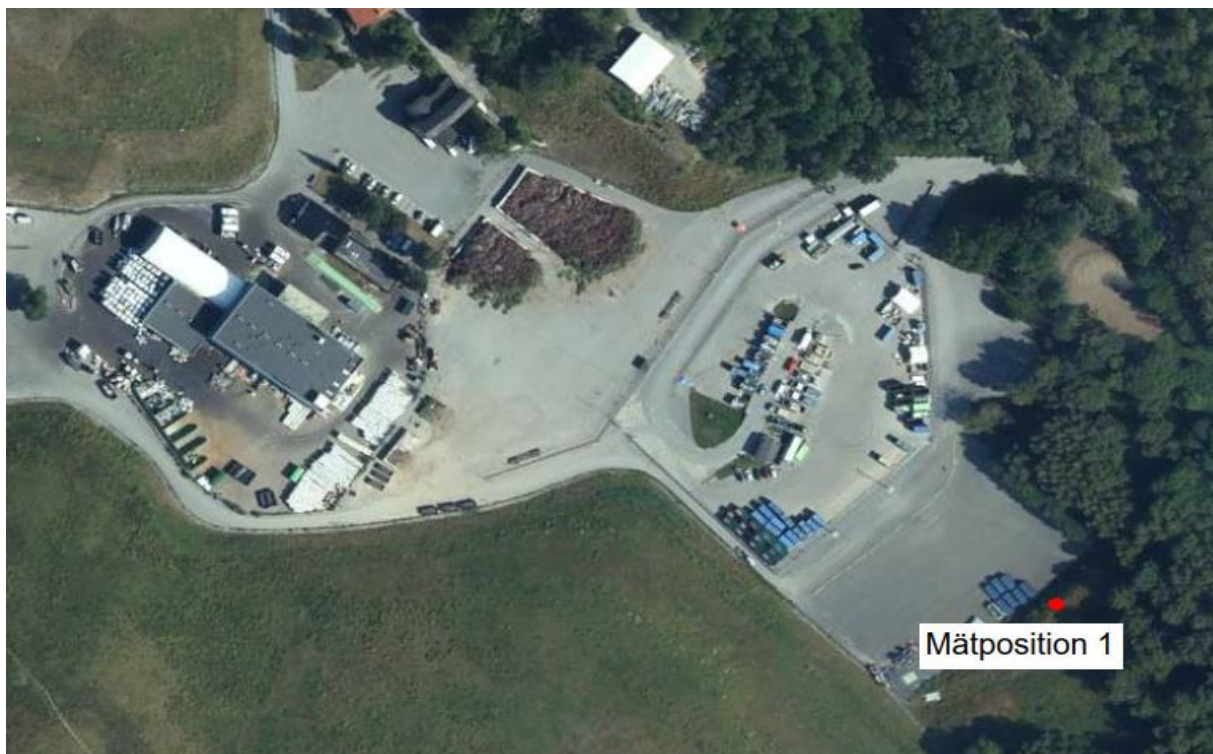
Mätposition 1 är belägen ca 140 meter från återvinningscentralens bulleralstrande verksamhet. Vid mättillfället var vindriktningen sådan att det blåste från anläggningen mot mätpositionen.

Bild visar mätpositionens ungefärliga läge.

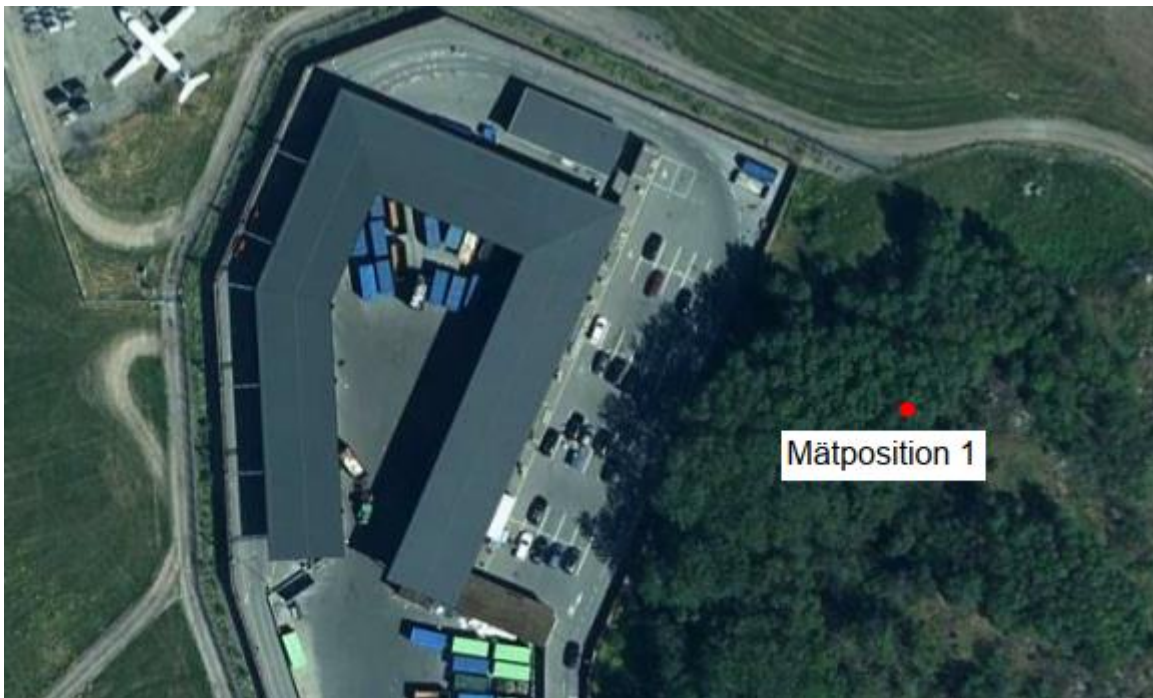
Mätposition 1 är belägen ca 90 meter från återvinningscentralens bulleralstrande verksamhet. Vid mättillfället var vindriktningen sådan att det blåste från anläggningen mot mätpositionen.

Bild visar mätpositionens ungefärliga läge.

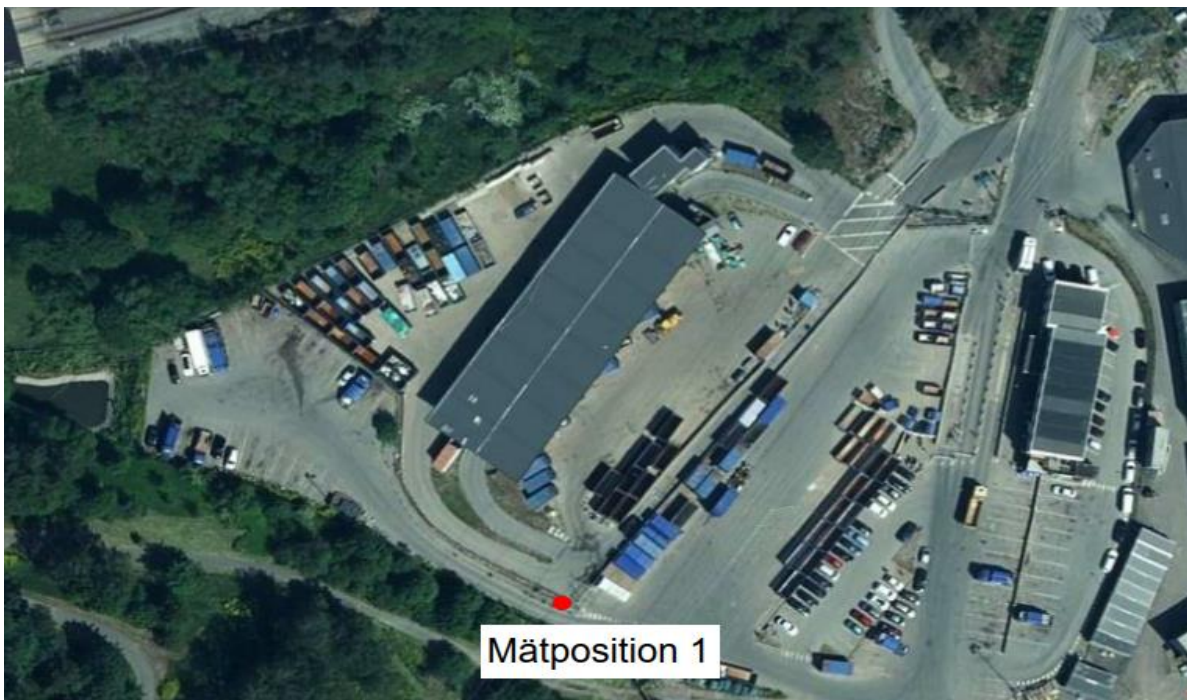
Mätposition 1 är belägen ca 50 meter från återvinningscentralens bulleralstrande verksamhet. På grund av låsta inhägnader mellan återvinningscentralen och intilliggande fastigheter var det nödvändigt att placera mätpositionen direkt bredvid vägbanan. Vid mätfallet var vindriktningen sådan att det blåste från anläggningen mot mätpositionen.

Bild visar mätpositionens ungefärliga läge.

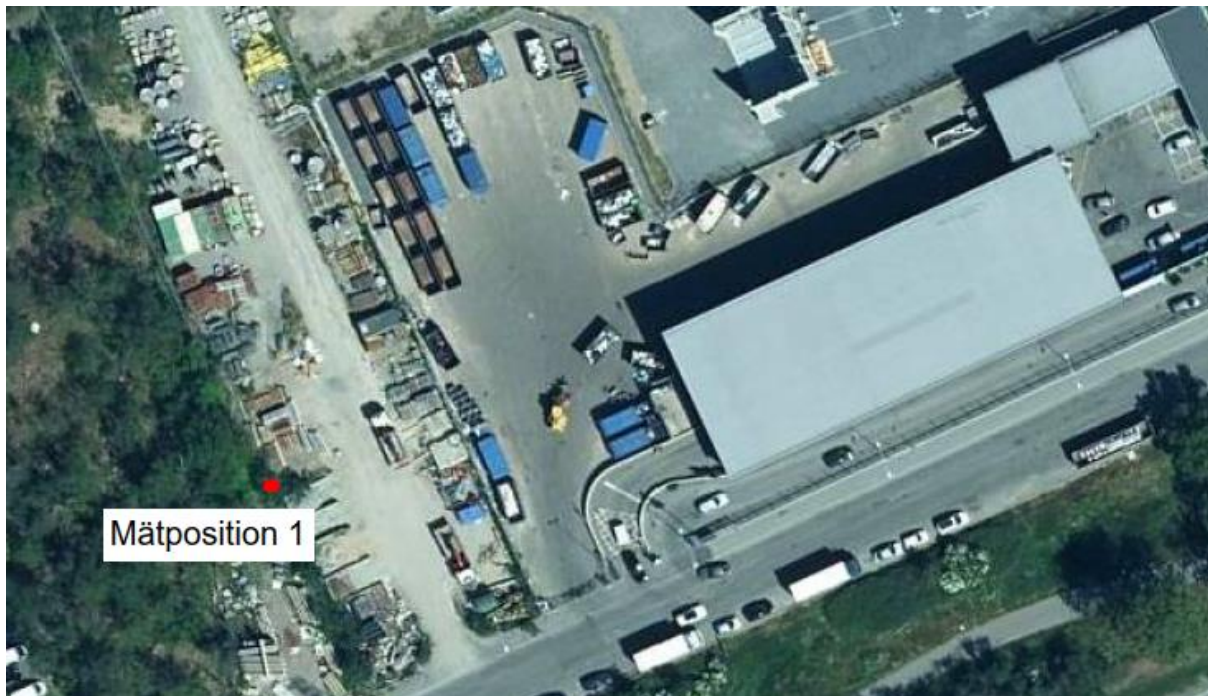
Mätposition 1 är belägen ca 70 meter från återvinningscentralens bulleralstrande verksamhet. Vid mättillfället var vindriktningen sådan att det blåste från anläggningen mot mätpositionen.

Bild visar mätpositionens ungefärliga läge.

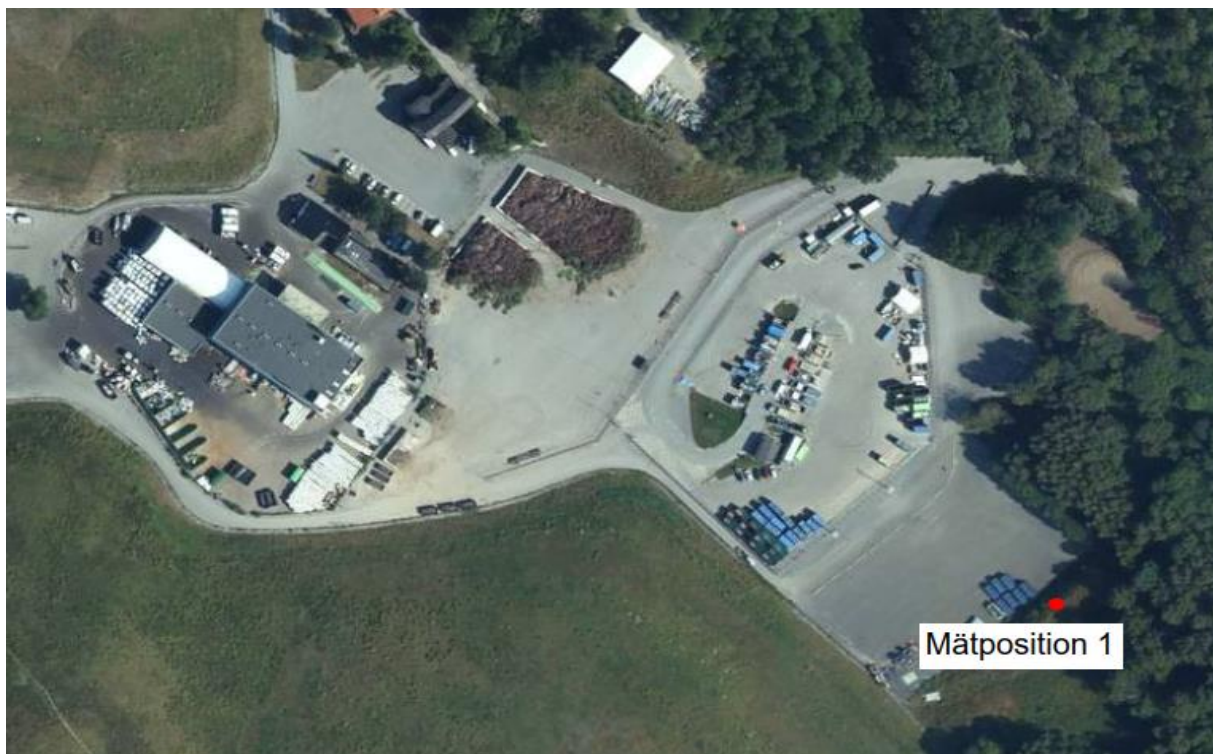
Mätposition 1 är belägen ca 140 meter från återvinningscentralens bulleralstrande verksamhet. Vid mättillfället var vindriktningen sådan att det blåste från anläggningen mot mätpositionen.

Bild visar mätpositionens ungefärliga läge.

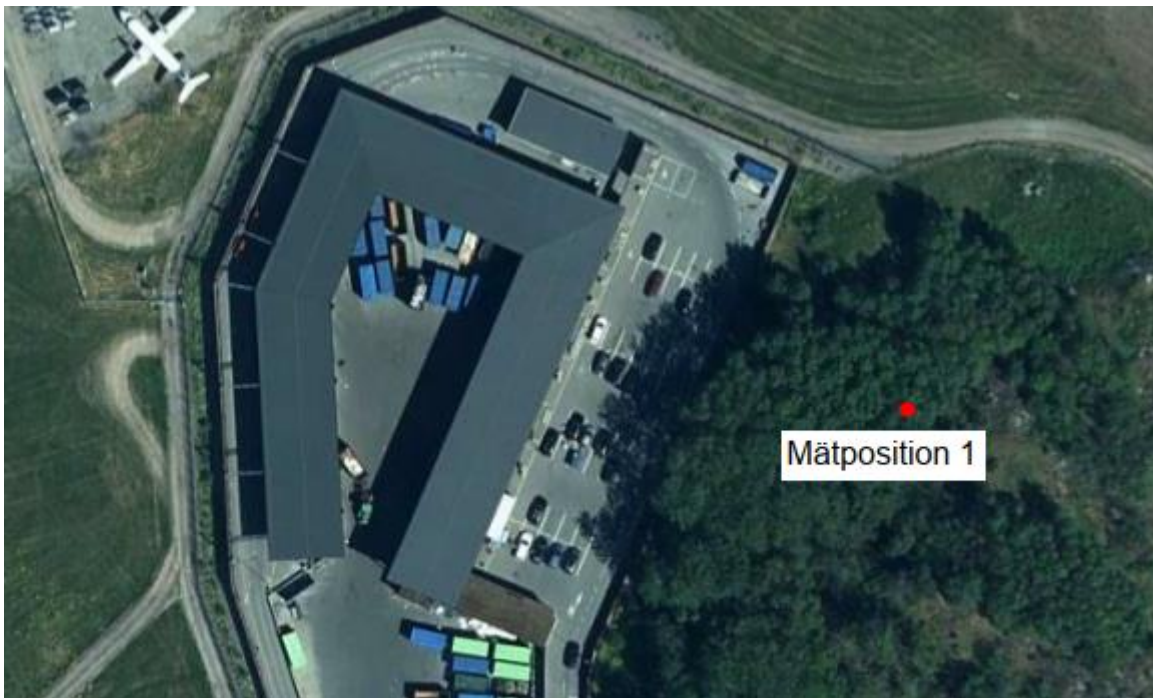
Mätposition 1 är belägen ca 90 meter från återvinningscentralens bulleralstrande verksamhet. Vid mättillfället var vindriktningen sådan att det blåste från anläggningen mot mätpositionen.

Bild visar mätpositionens ungefärliga läge.

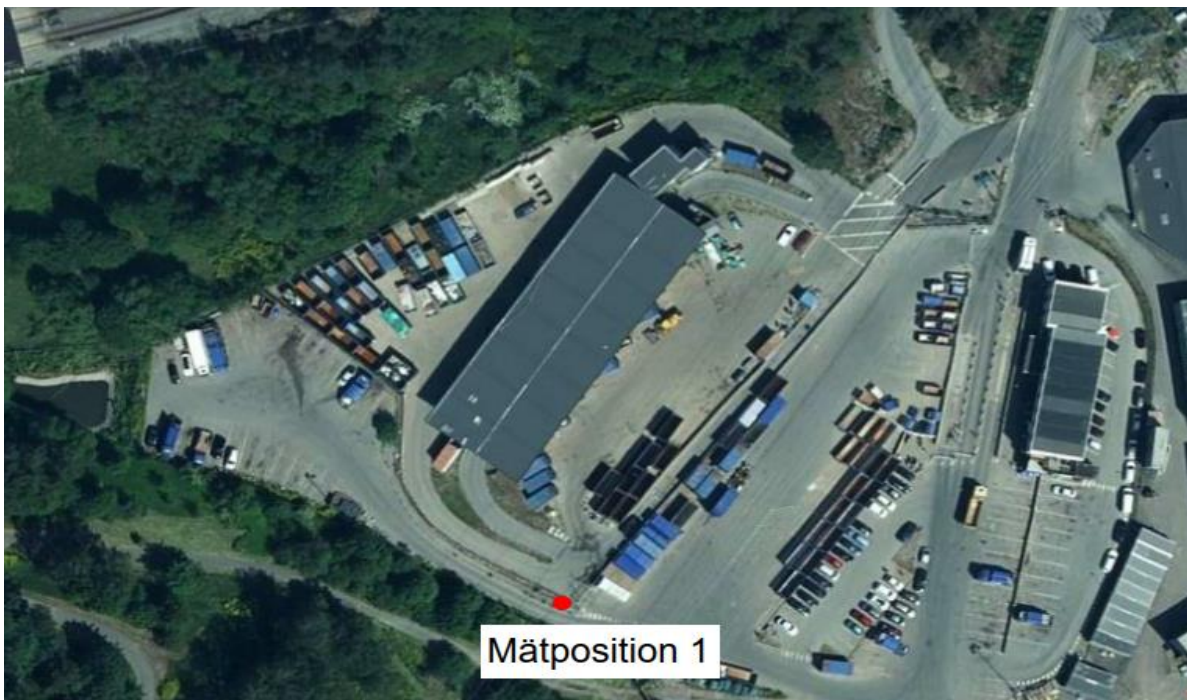
Mätposition 1 är belägen ca 50 meter från återvinningscentralens bulleralstrande verksamhet. På grund av låsta inhägnader mellan återvinningscentralen och intilliggande fastigheter var det nödvändigt att placera mätpositionen direkt bredvid vägbanan. Vid mättillfället var vindriktningen sådan att det blåste från anläggningen mot mätpositionen.

Bild visar mätpositionens ungefärliga läge.

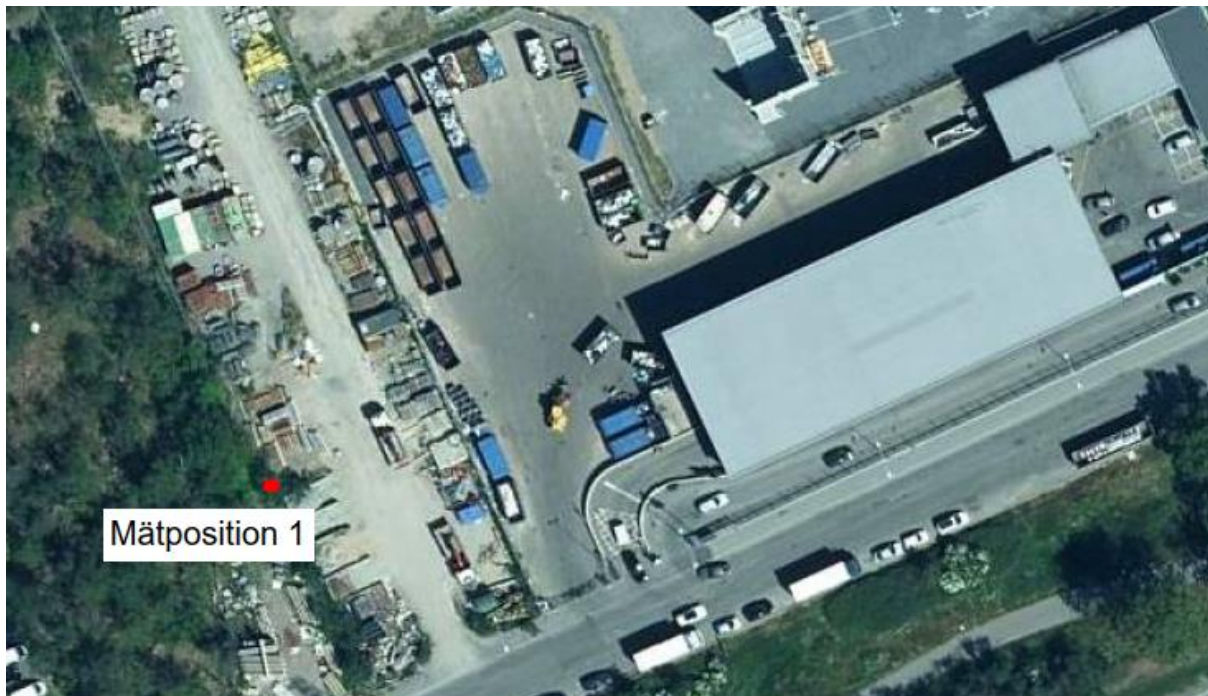
Mätposition 1 är belägen ca 70 meter från återvinningscentralens bulleralstrande verksamhet. Vid mättillfället var vindriktningen sådan att det blåste från anläggningen mot mätpositionen.

Bild visar mätpositionens ungefärliga läge.

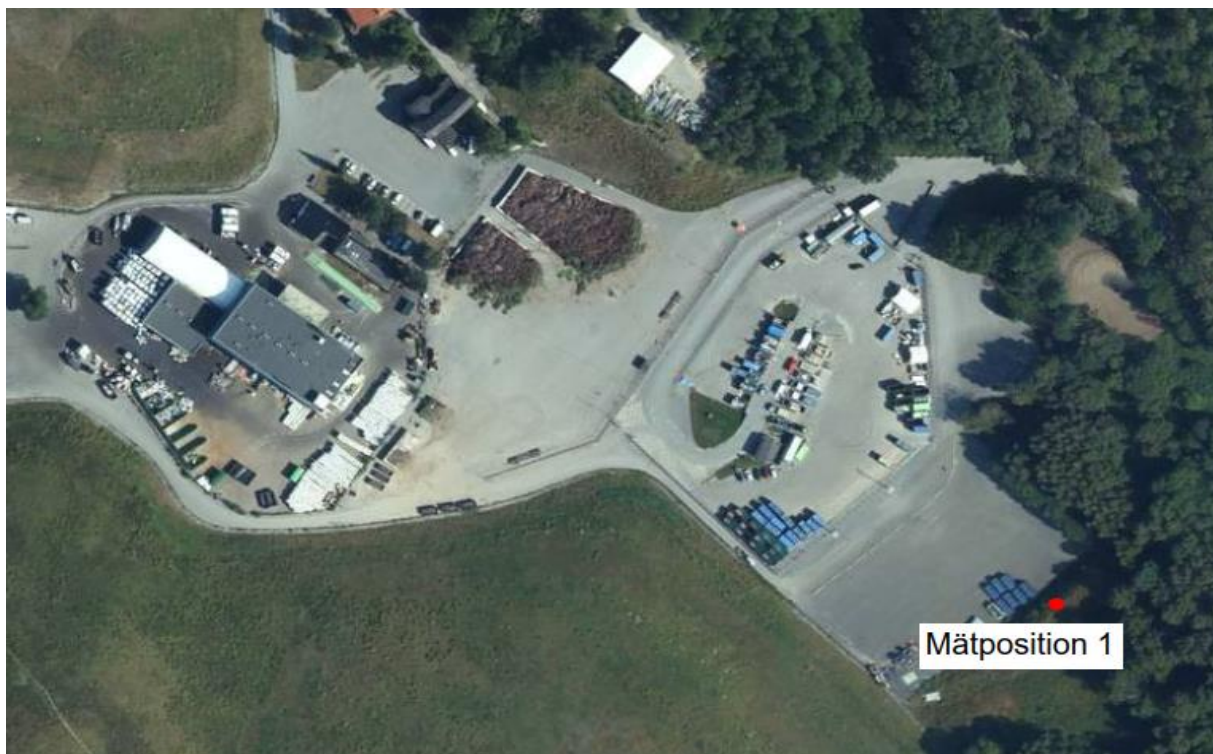
Mätposition 1 är belägen ca 140 meter från återvinningscentralens bulleralstrande verksamhet. Vid mättillfället var vindriktningen sådan att det blåste från anläggningen mot mätpositionen.

Bild visar mätpositionens ungefärliga läge.

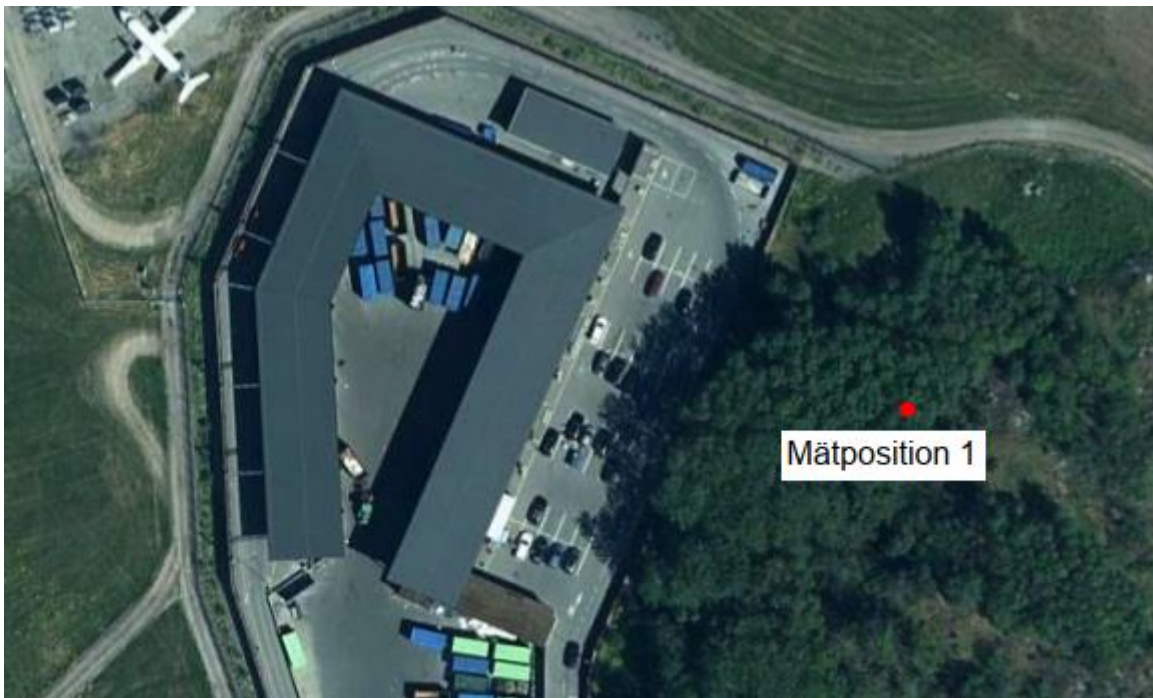
Mätposition 1 är belägen ca 90 meter från återvinningscentralens bulleralstrande verksamhet. Vid mättillfället var vindriktningen sådan att det blåste från anläggningen mot mätpositionen.

Bild visar mätpositionens ungefärliga läge.

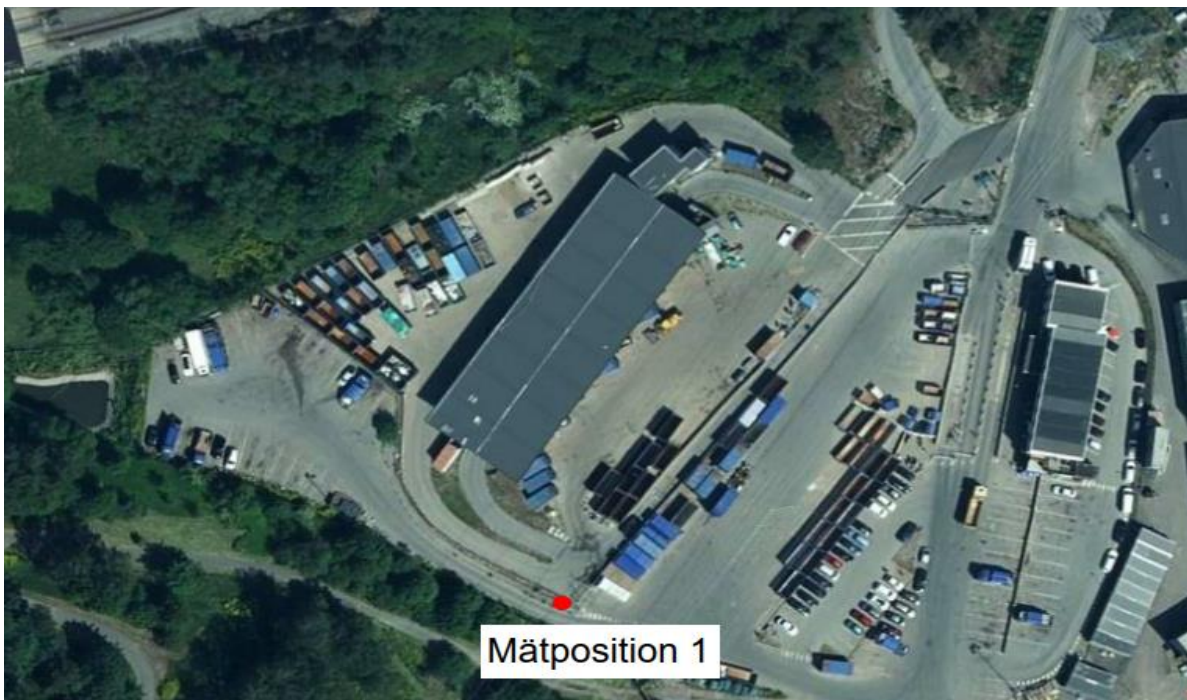
Mätposition 1 är belägen ca 50 meter från återvinningscentralens bulleralstrande verksamhet. På grund av låsta inhägnader mellan återvinningscentralen och intilliggande fastigheter var det nödvändigt att placera mätpositionen direkt bredvid vägbanan. Vid mättillfället var vindriktningen sådan att det blåste från anläggningen mot mätpositionen.

Bild visar mätpositionens ungefärliga läge.

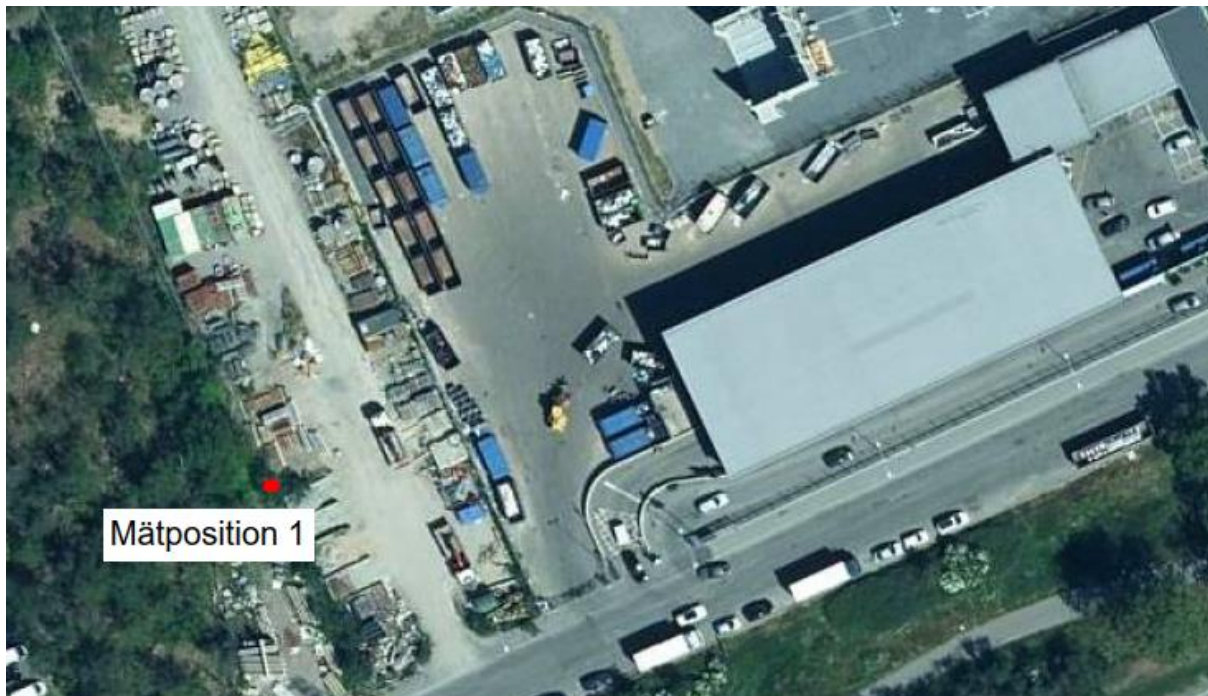
Mätposition 1 är belägen ca 70 meter från återvinningscentralens bulleralstrande verksamhet. Vid mättillfället var vindriktningen sådan att det blåste från anläggningen mot mätpositionen.

Bild visar mätpositionens ungefärliga läge.

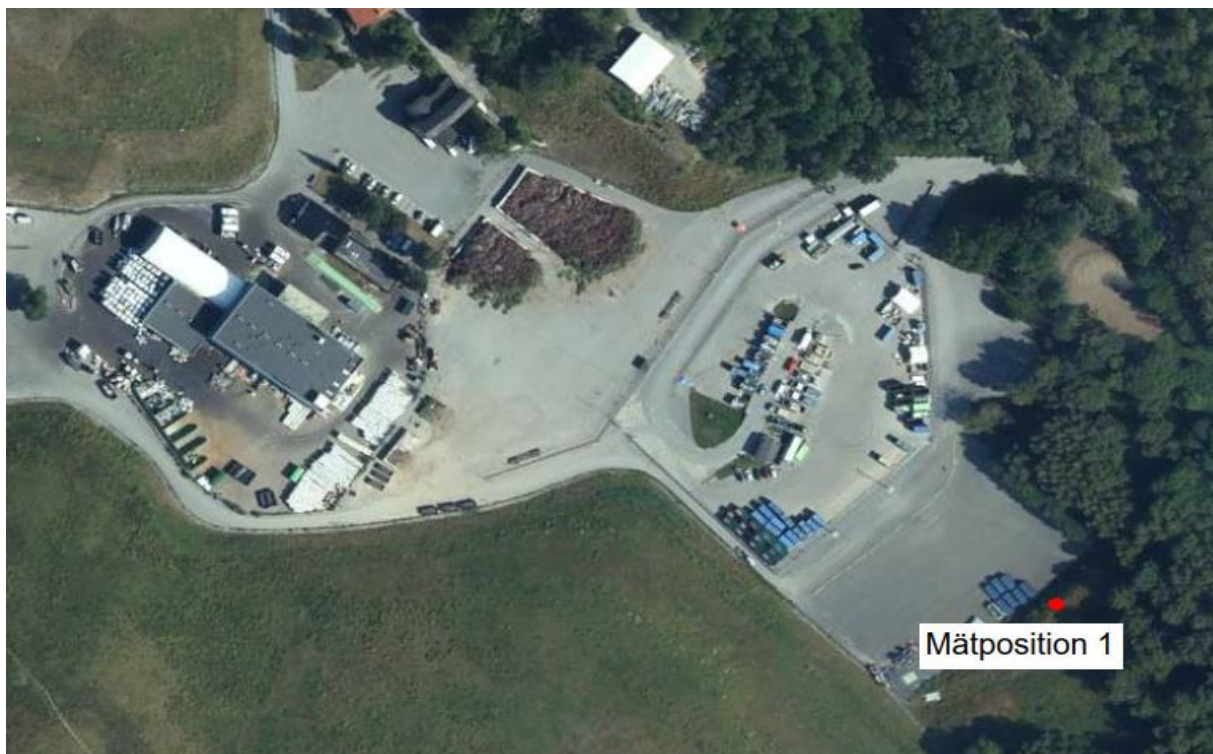
Mätposition 1 är belägen ca 140 meter från återvinningscentralens bulleralstrande verksamhet. Vid mättillfället var vindriktningen sådan att det blåste från anläggningen mot mätpositionen.

Bild visar mätpositionens ungefärliga läge.

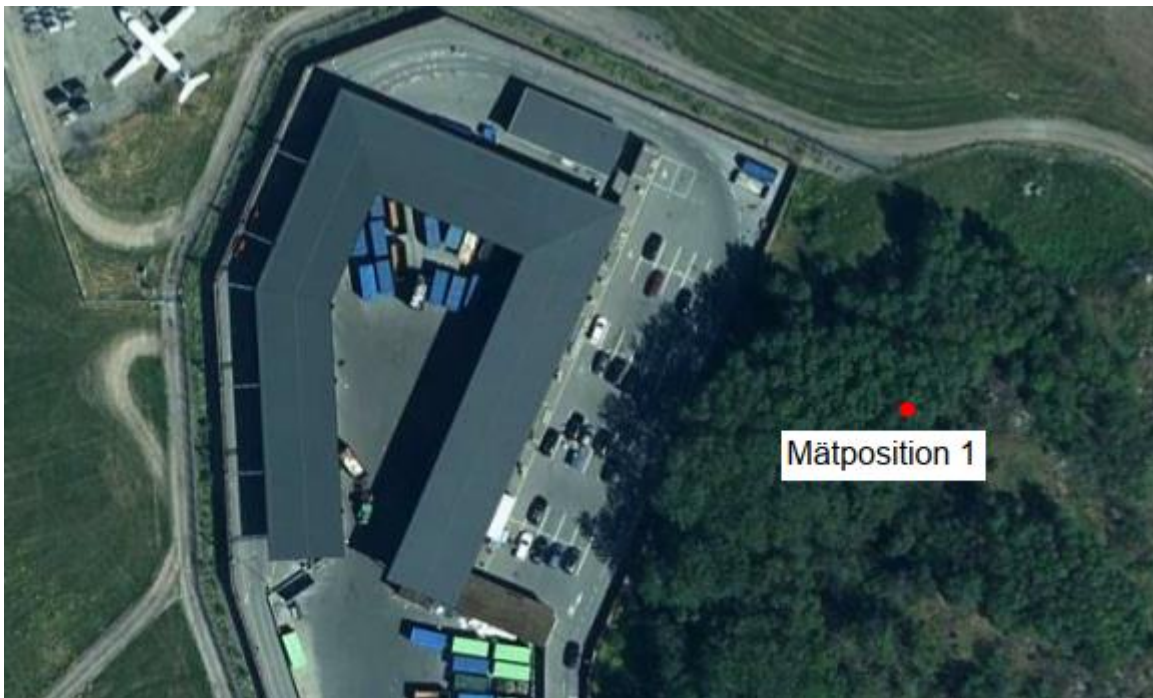
Mätposition 1 är belägen ca 90 meter från återvinningscentralens bulleralstrande verksamhet. Vid mättillfället var vindriktningen sådan att det blåste från anläggningen mot mätpositionen.

Bild visar mätpositionens ungefärliga läge.

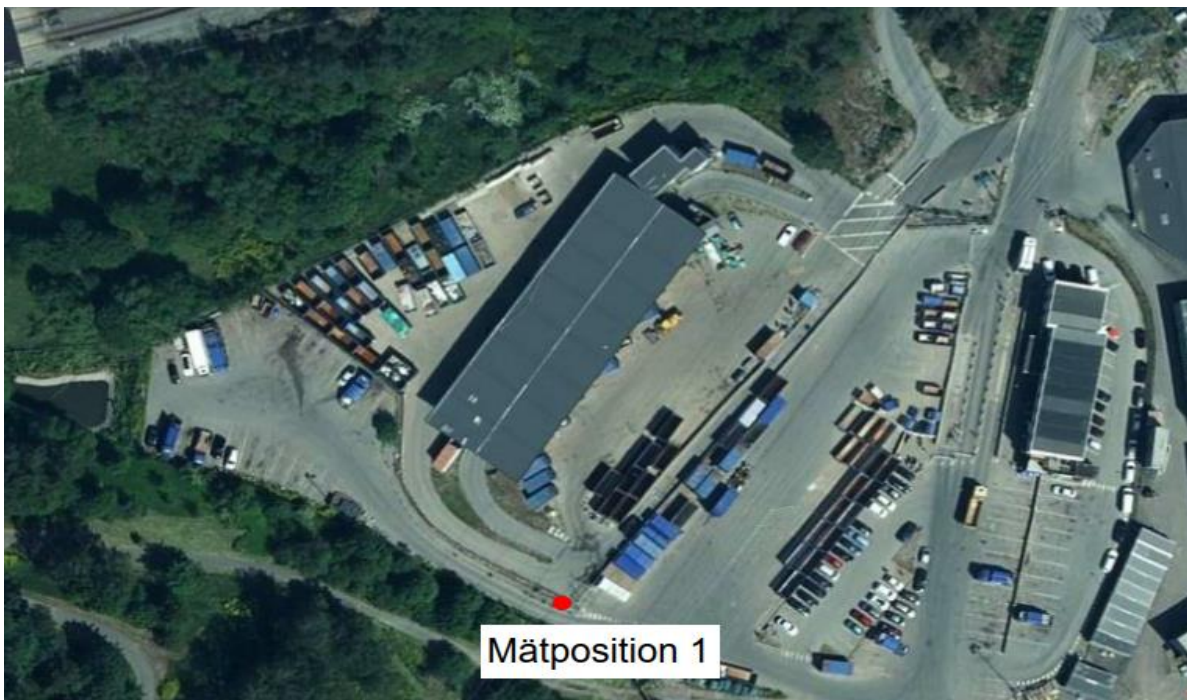
Mätposition 1 är belägen ca 50 meter från återvinningscentralens bulleralstrande verksamhet. På grund av låsta inhägnader mellan återvinningscentralen och intilliggande fastigheter var det nödvändigt att placera mätpositionen direkt bredvid vägbanan. Vid mättillfället var vindriktningen sådan att det blåste från anläggningen mot mätpositionen.

Bild visar mätpositionens ungefärliga läge.

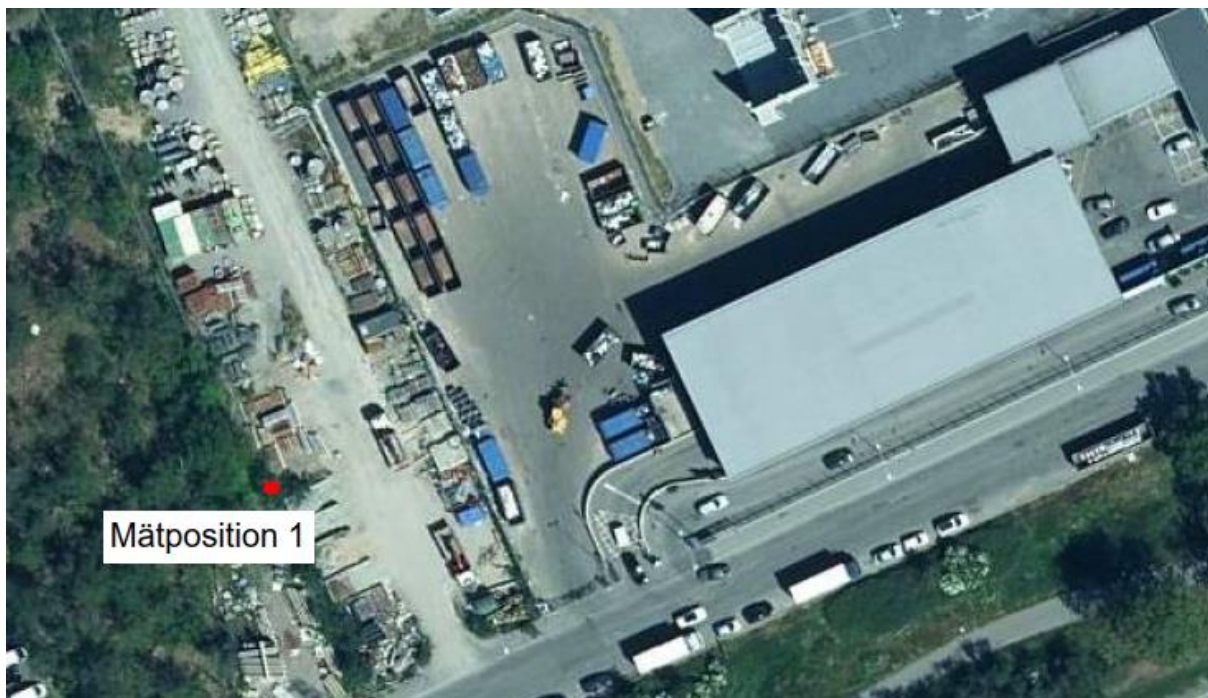
Mätposition 1 är belägen ca 70 meter från återvinningscentralens bulleralstrande verksamhet. Vid mättillfället var vindriktningen sådan att det blåste från anläggningen mot mätpositionen.

Bild visar mätpositionens ungefärliga läge.
