**Handläggare**  
Per Eklöf  
08-508 27 896**Till**  
Trafiknämnden  
2022-09-29

## **Rörliga och fasta trafik hinder på Skärholmstorget. Slutredovisning**

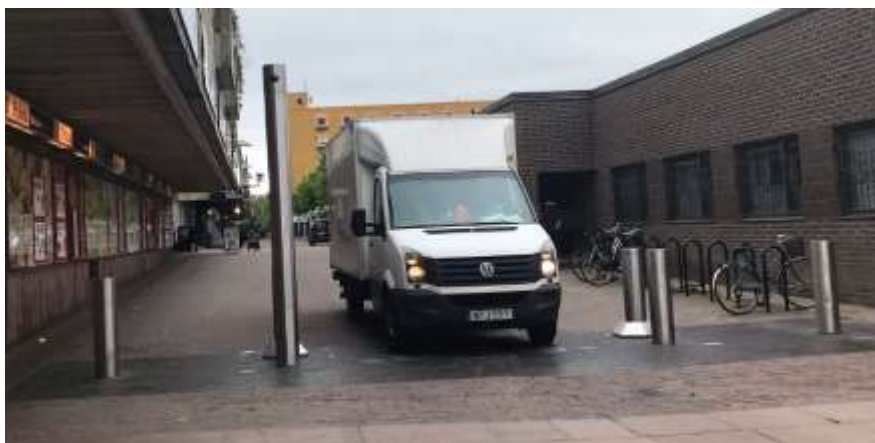
*Figur 2 Bilden visar att de två rörliga pollarna i mitten har åkt åt sidan för att släppa ut en lastbil. I den höga fasta pollaren är kameran installerad.*

Det finns lastfar, driftutrymmen och lagerlokaler under infarterna som gör att det inte finns möjlighet att schakta till två meters djup som höj-och sänkbara pollarsystem kräver. Kontoret valde därför en lösning som bygger på pollare som rör sig i sidled. Konstruktionen baseras på ett modulsystem med grundplattor av stål som endast kräver ett installationsdjup om 20 cm. Pollarna är kameraövervakade och fordon som har dispens ringer kontorets upphandlade vaktbolag som släpper in och ut fordon via fjärrmanöver.

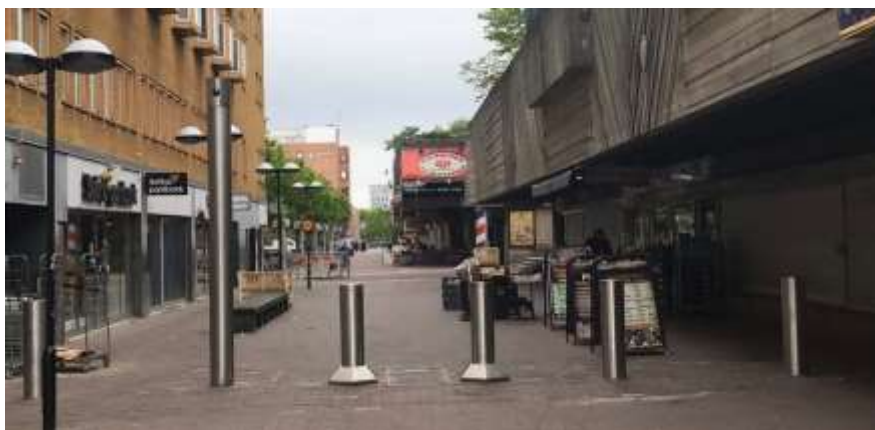
*Figur 3 Bilden visar fyra fasta och två rörliga pollare vid Skärholmsplan.*

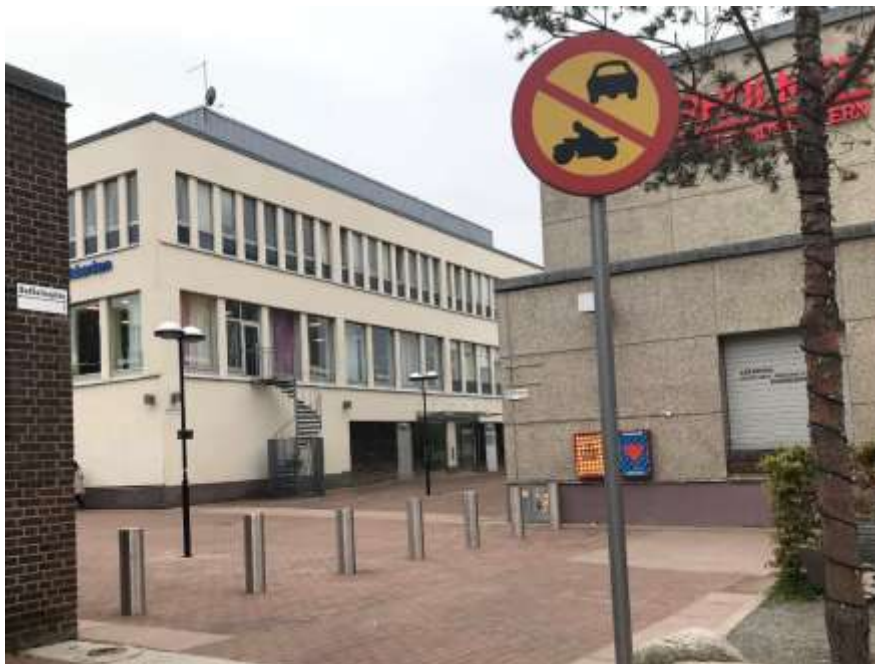
*Figur 4 Bilden visar sju fasta pollare vid Bodholmsplan.*

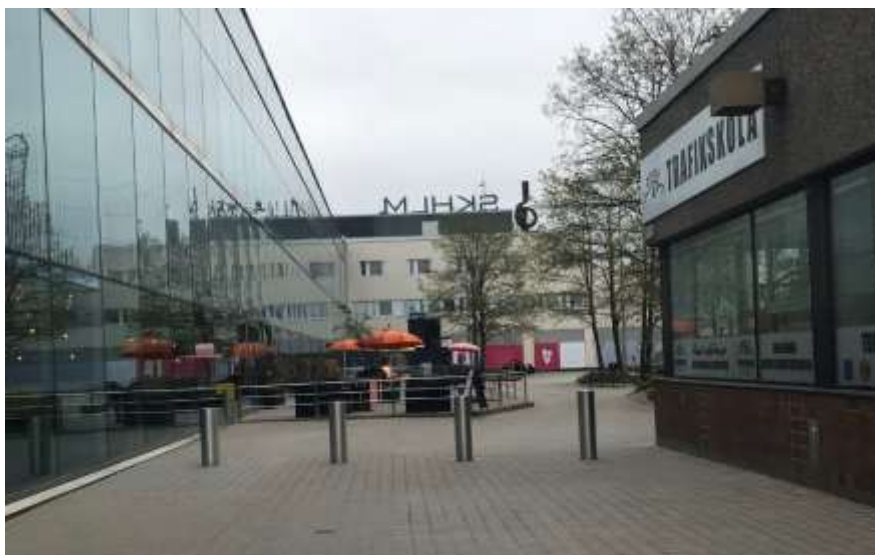
*Figur 5 Bilden visar fyra fasta pollare vid Måsholmsplan.*
