MARKTEKNISK UNDERSÖKNINGSRAPPORT

Bollmoravägen
Geoteknik, hydrogeologi och miljöteknik

Bollmoravägen

Datum	2022-09-09
Uppdragsnummer	1320057668
Utgåva/Status	Utredning

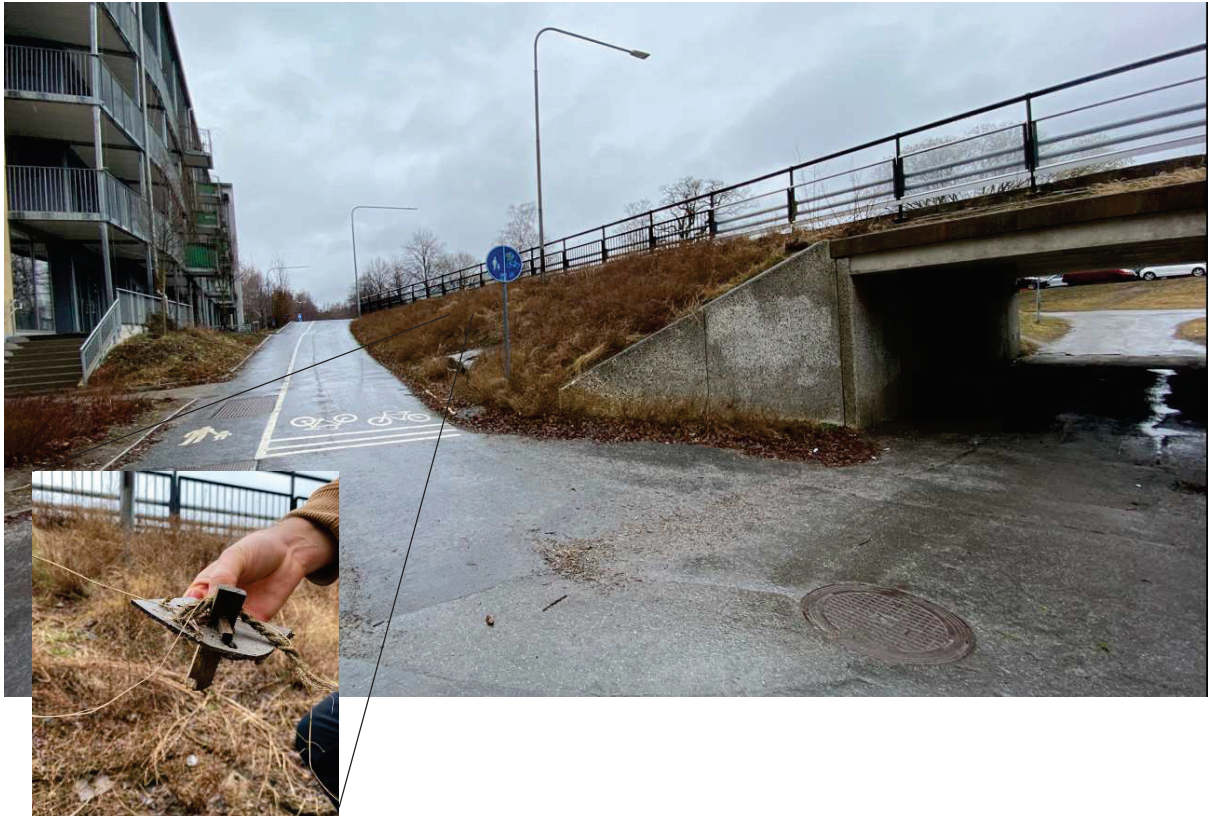
Njupkärrsvägen fortsätter på plana markytor fram till ca LM 0/440 vid befintlig bro/gc-tunnel där marknivån i tunneln sjunker från ca +39,0 till ca +37,4 under en sträcka på ca 80 meter. Vägbanken på båda sidor om gc-tunneln består av planterade buskar med träplintar som ställvis var ruttnade och avlossade se Figur 3.

Figur 3: GC-tunnel/bro i Njupkärrsvägen nära Töresjövägen

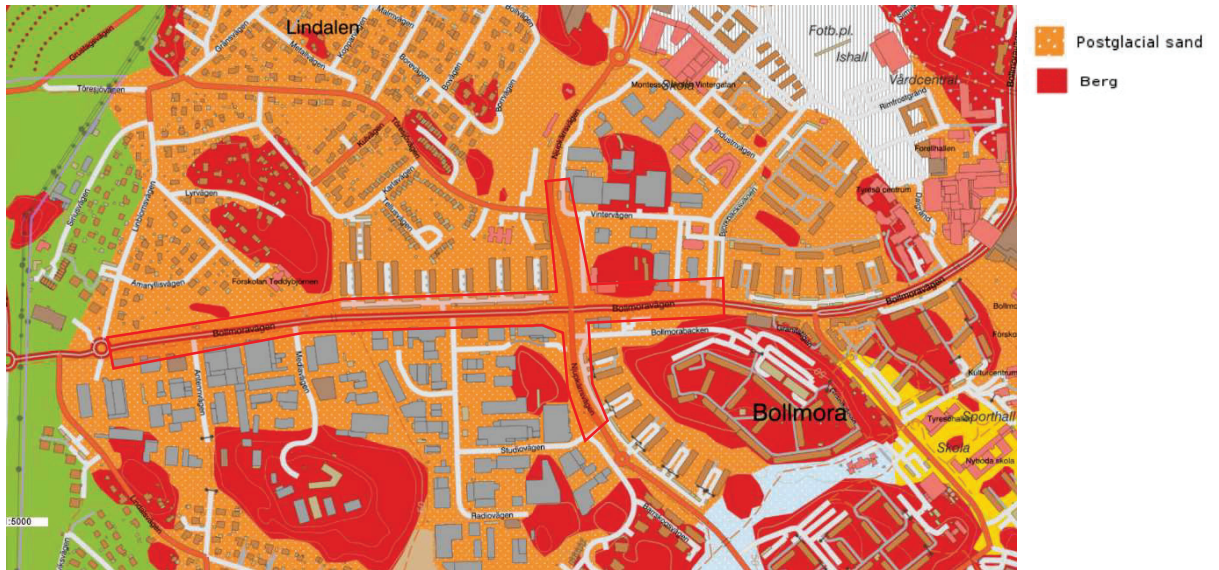
Enligt SGU:s jordartskarta består jorden av postglacial sand på berg, se Figur 4. SGU:s jorddjupskarta visar att jorddjupet generellt varierar mellan 1 och 5 meter. Jorddjupet ökar mot cirkulationsplatsen mellan Bollmoravägen och Linblomsgränd vilket varierar mellan 10 och 20 meter, se Figur 5.

Figur 4. Jordartskarta hämtad 2022-06-16 © Sveriges Geologiska Undersökning. Undersökt område är inom den röda markeringen.

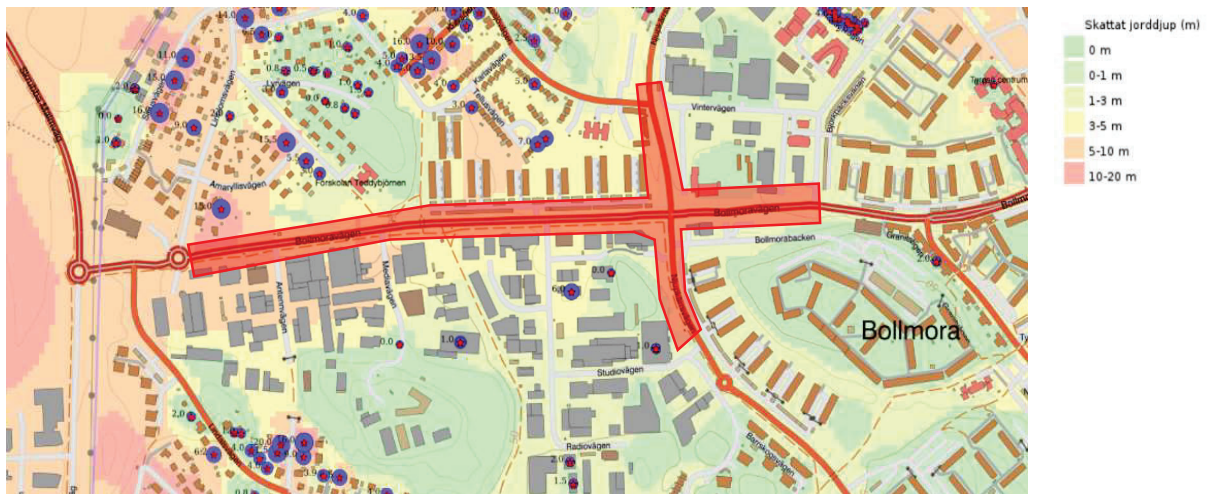
Figur 5. Jorddjup hämtad 2022-06-16 © Sveriges Geologiska Undersökning. Undersökt område är inom den röda markeringen.
