**Handläggare**  
Jens Löfgren  
08-508 26 245**Till**  
Trafiknämnden  
2025-10-23

## **Utbyggnad av cykelbanor och tillgänglighetsåtgärder utmed del av Sockenvägen. Slutredovisning**

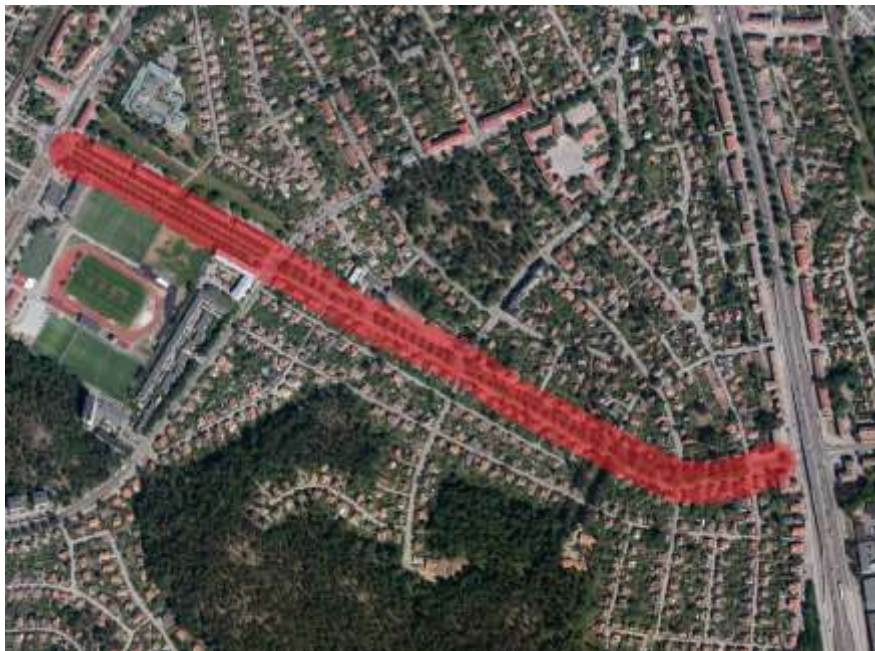
Figur 1. Översiktsbild med projektområdets avgränsning markerat i rött.

Projektet omfattar sträckan mellan Nynäsvägen i öst och Enskedevägen i väst (se figur 1). Sockenvägen är utpekad som ett prioriterat pendlingsstråk och en del av tvärförbindelsen i Söderort. Projektet avsåg knyta samman cykelinfrastrukturen längs hela Sockenvägen samt förbättra trafiksäkerhet och tillgänglighet för cyklister och gående.

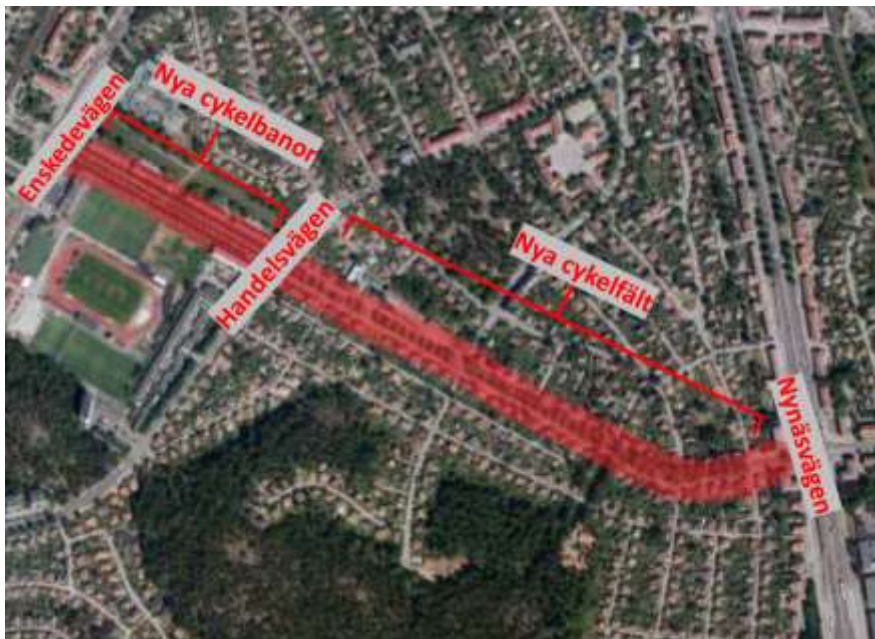
Figur 2. Översiktsbild som principiellt visar att nya cykelbanor anlagts mellan Enskedevägen och Handelsvägen, samt att nya cykelfält målats mellan Handelsvägen och Nynäsvägen.

På sträckan mellan Enskedevägen och Handelsvägen har nya cykelbanor separerade från gångbanor anlagts, medan sträckan mellan Handelsvägen och Nynäsvägen försetts med cykelfält. Sträckans gångpassager och övergångsställen har byggts om och tillgänglighetsanpassats.

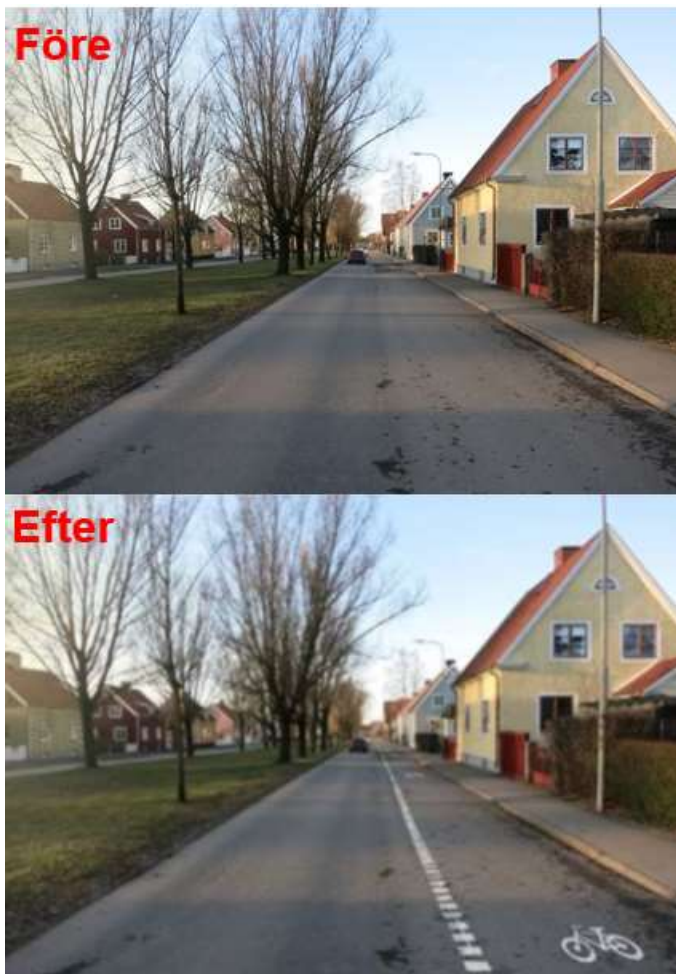
Figur 3. Bild som visar två foton av Sockenvägens norra sida före och efter genomförda åtgärder. Övre fotot är taget före och nedre fotot efter ombyggnaden. Fotona är tagna i västlig riktning och visar det nyanlagda cykelfältet.

På sträckan mellan Nynäsvägen och Handelsvägen har möjligheten till gatuparkering tagits bort och ersatts med cykelfält.

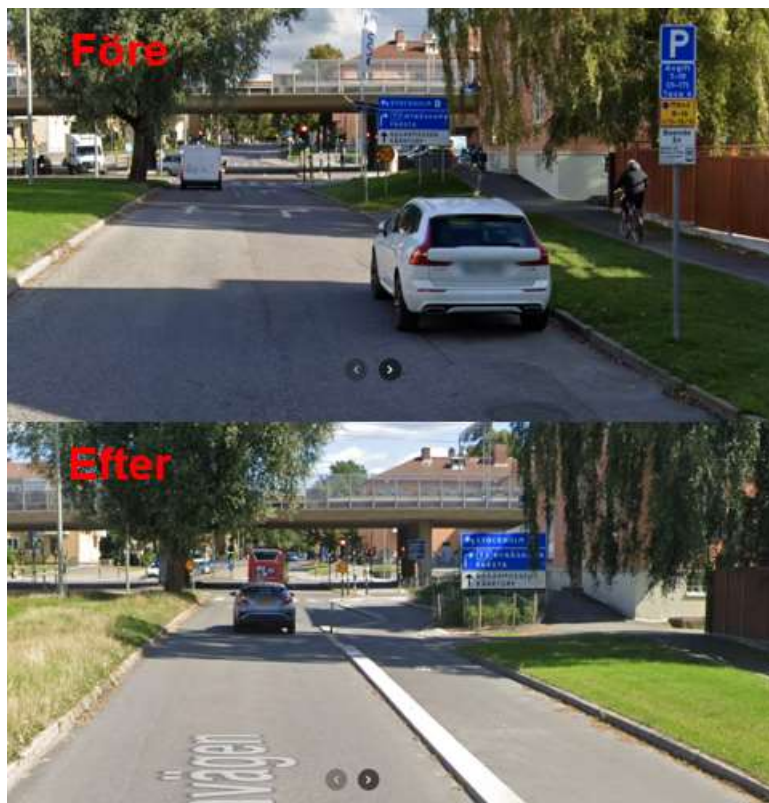
Figur 4. Bild som visar två foton av Sockenvägens södra sida före och efter genomförda åtgärder. Övre fotot är taget före och nedre fotot efter ombyggnaden. Fotona är tagna i östlig riktning och visar den nyanlagda cykelbanan mellan Krokvägen och Nynäsvägen. (Källa: Google)

På den korta sträckan mellan Krokvägen och Nynäsvägen har cykelbana med en refugsten som separering mot biltrafiken anlagts, i syfte att säkrare leda in cyklisterna i korsningen med Nynäsvägen.

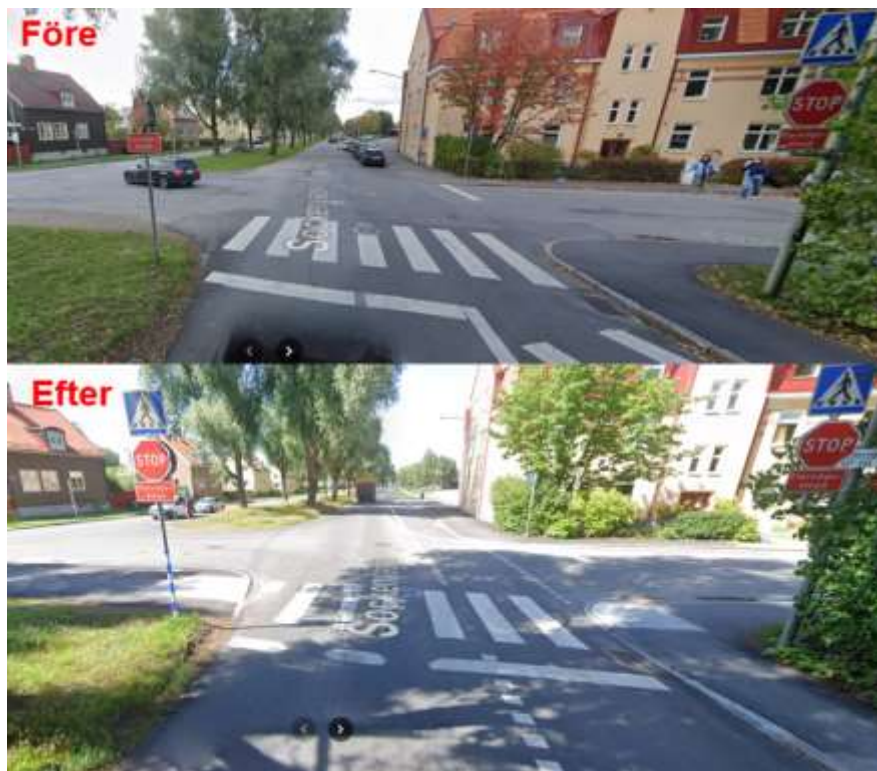
Figur 5. Bild som visar två foton av Sockenvägens norra sida före och efter genomförda åtgärder. Övre fotot är taget före och nedre fotot efter ombyggnaden. Fotona är tagna i västlig riktning och visar tillgänglighetsanpassat övergångsställe och gångpassage. (Källa: Google)

Längs sträckan har de många längsgående gångpassagerna och de tvärgående övergångsställena byggts om och tillgänglighetsanpassats, vilket underlättar passagen för gående och personer med funktionsnedsättning.

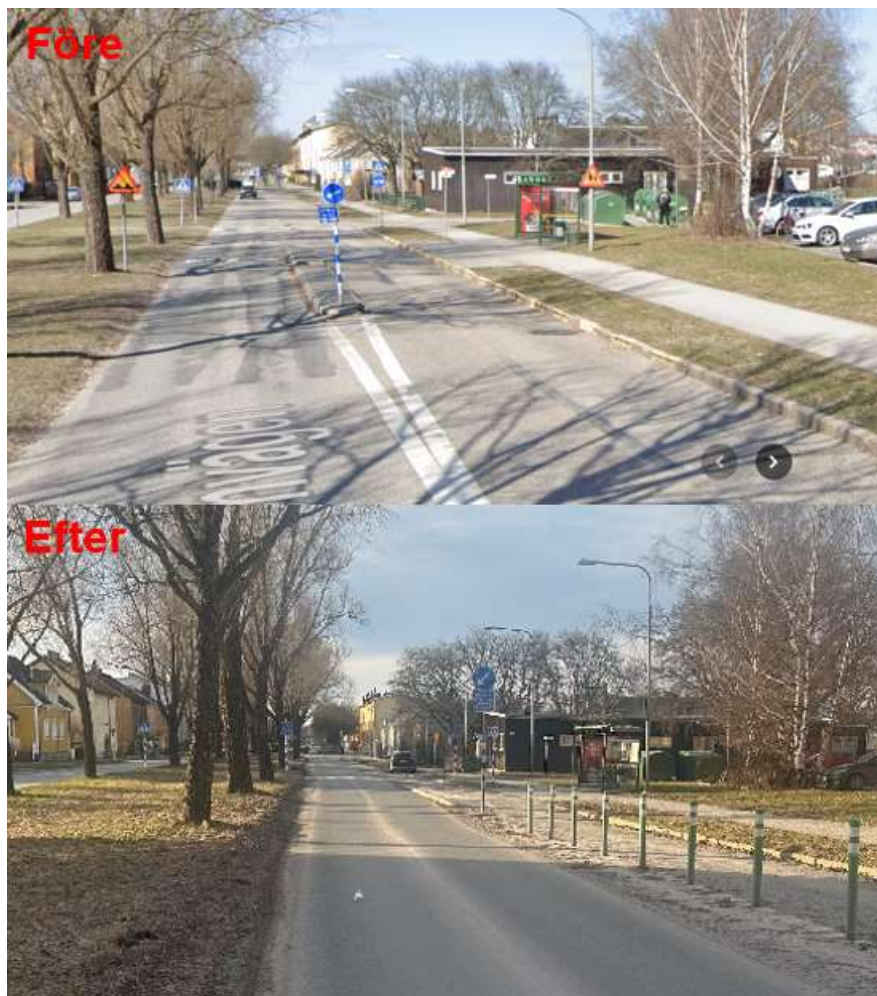
Figur 6. Bild som visar två foton av Sockenvägens norra sida före och efter genomförda åtgärder. Övre fotot är taget före och nedre fotot efter ombyggnaden. Fotona är tagna i västlig riktning och visar den ombyggda busshållplatsen mellan Stockholmsvägen och Mellanvägen. (Källa: Google)

Mellan Stockholmsvägen och Mellanvägen har västgående busshållplats byggts om till en stopphållplats, cykeltrafiken leds bakom hållplatsen. Före hållplatsen har pollare monterats mellan körbanan och cykelfält, i syfte att förhindra att bilar svänger höger för att köra om stillastående buss på insidan.

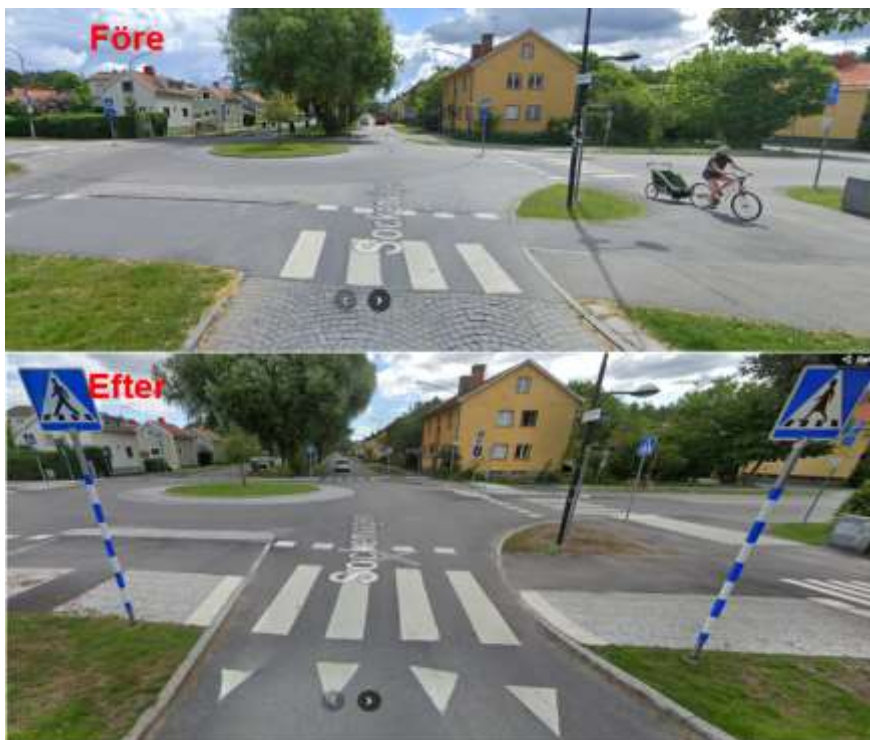
Figur 7. Bild som visar två foton av cirkulationsplatsen vid Handelsvägen före och efter genomförda åtgärder. Övre fotot är taget före och nedre fotot efter ombyggnaden. Fotona är tagna i östlig riktning och visar tillgänglighetsanpassade övergångsställen och att smågatstenen i körbanan avlägsnats. (Källa: Google)

I cirkulationsplatsen vid Handelsvägen har smågatsten tagits bort från körbanan, för att reducera vibrationer i närliggande byggnader samt underlätta gatuunderhållet. Dessutom har övergångsställena tillgänglighetsanpassats.

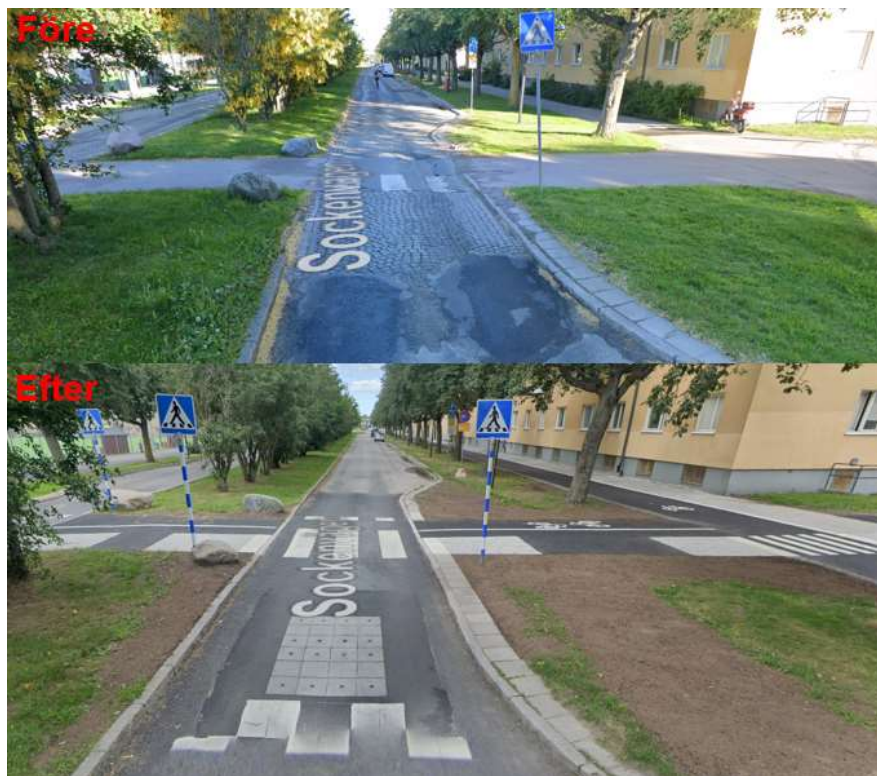
Figur 8. Bild som visar två foton av övergångsställe mellan Handelsvägen och Enskedevägen före och efter genomförda åtgärder. Övre fotot är taget före och nedre fotot efter ombyggnaden. Fotona är tagna i västlig riktning och visar tillgänglighetsanpassade övergångsställen och nya hastighetsdämpande åtgärd.

Övergångsställena har tillgänglighetsanpassats och försetts med nya hastighetssänkande åtgärder.

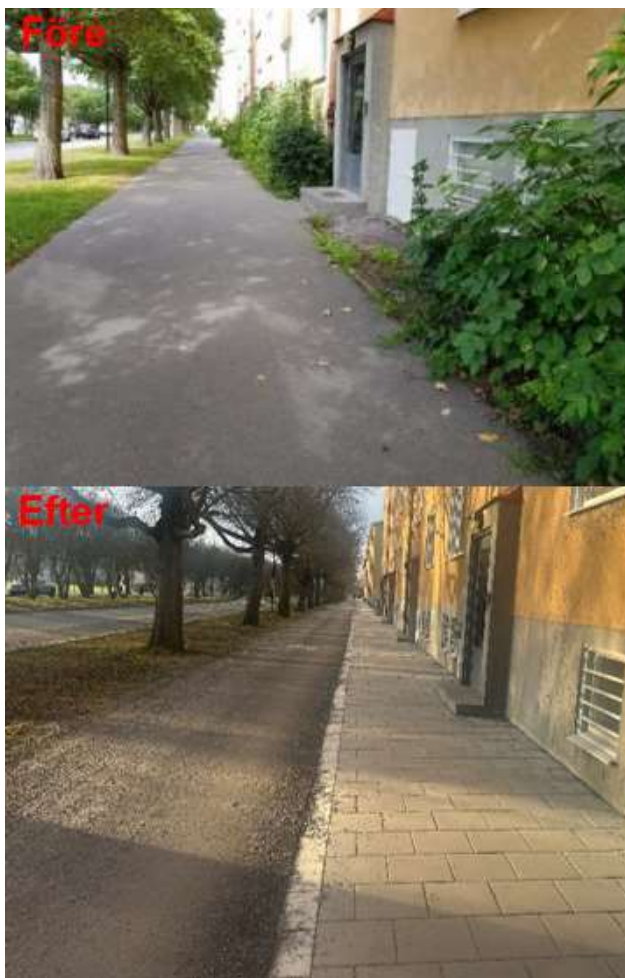
Figur 9. Bild som visar två foton av gång- och cykelvägen väster om Handelsvägen före och efter genomförda åtgärder. Övre fotot är taget före och nedre fotot efter ombyggnaden. Fotona är tagna i västlig riktning och visar den nya separerade gång- och cykelbanan norr om Sockenvägen.

På Sockenvägens norra sida har en ny separerad gång- och cykelbana anlagts, genom breddning norrut mot fasad. Den nya gång- och cykelbanan har breddmått 2,0 meter för gångbanan och 2,5 meter för cykelbanan. Gångbanan har försetts med betongplattor i syfte att tydliggöra separeringen mot cykelbanan.

Breddningen har inneburit att rabatter närmast fasaderna tagits bort och att trappstegen gjorts grundare.

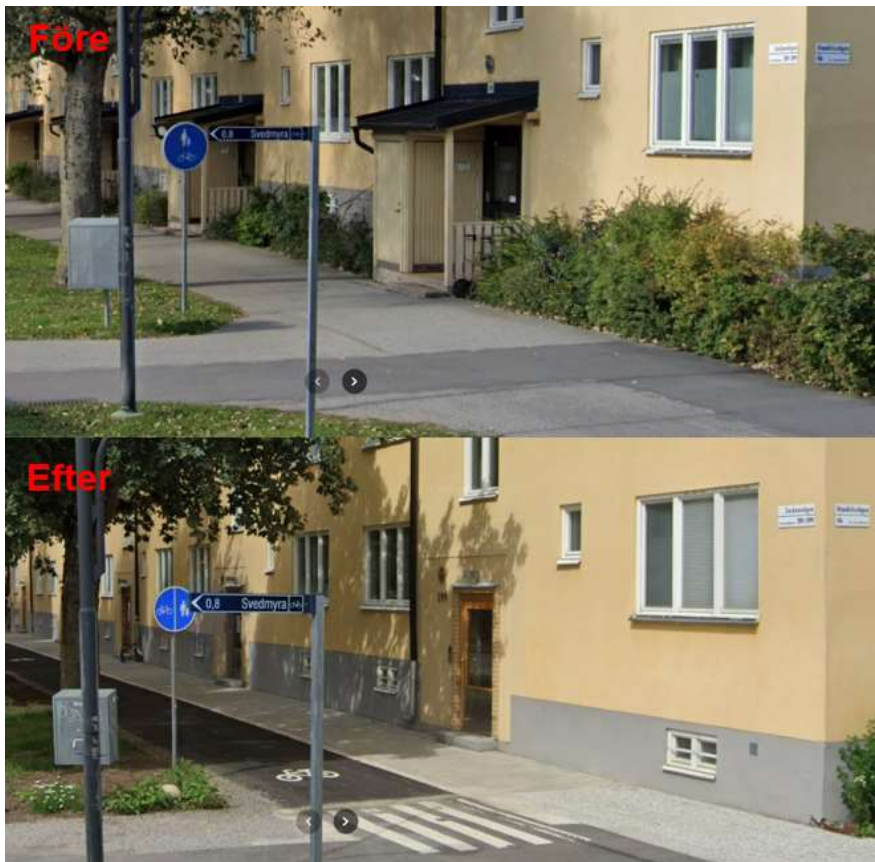
Figur 10. Bild som visar två foton av gång- och cykelvägen väster om Handelsvägen före och efter genomförda åtgärder. Övre fotot är taget före och nedre fotot efter ombyggnaden. Fotona är tagna i västlig riktning och visar den nya separerade gång- och cykelbanan norr om Sockenvägen, efter att entrébyggnaderna rivits.

Före entreprenadstart tog fastighetsägaren för det östligaste flerfamiljshuset, på kontorets uppmaning, bort sina entrébyggnader som stod uppförda på stadens mark i syfte att möjliggöra breddningen.

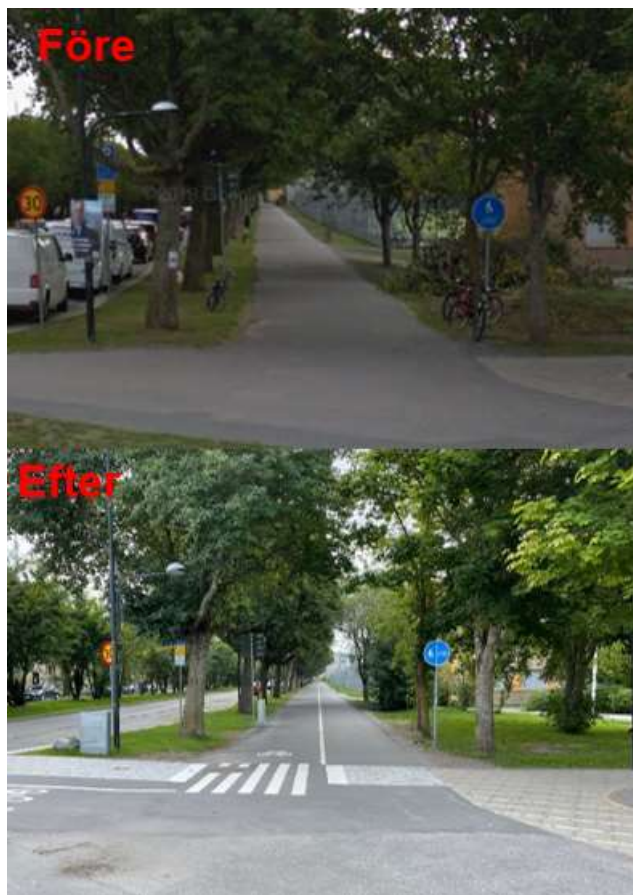
Figur 11. Bild som visar två foton av gång- och cykelvägen väster om Handelsvägen före och efter genomförda åtgärder. Övre fotot är taget före och nedre fotot efter ombyggnaden. Fotona är tagna i östlig riktning och visar den nya separerade gång- och cykelbanan söder om Sockenvägen. (Källa: Google)

På södra sidan har den ca 300 meter gemensamma gång- och cykelbanan delats av med en heldragen linje. Här har även parksoffor flyttats för att möjliggöra en sektion med 1,75 m gångbana och 2,25 m cykelbana.
