Tjänsteutlåtande Lingsberg 1:2, Vallentuna kommun

## **Lingsberg 1:2**

Beskrivning upprättad av Areal och omarbetad av Fastighetskontoret

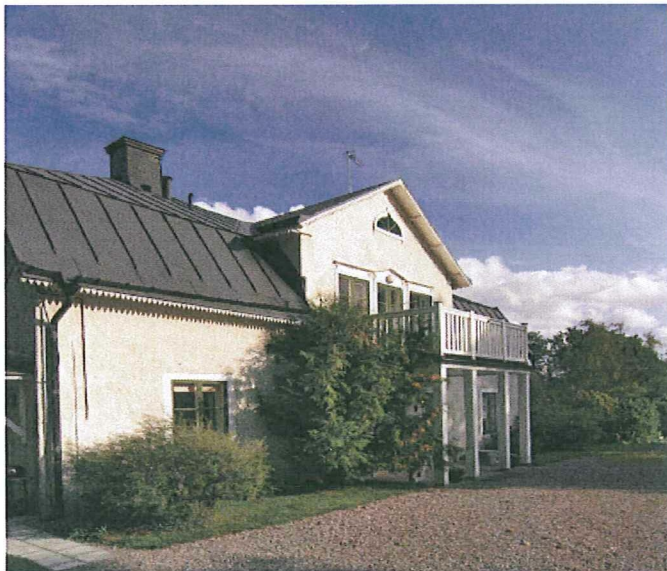
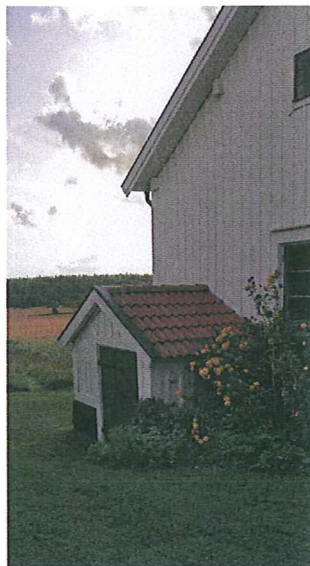
Bild: Huvudbyggnaden Lingsbergs Gård

Under halva huset finns en källare som inrymmer förrådsmöjligheter och en bergvärmepump för husets uppvärmning, bergvärmepumpen är cirka två år gammal. Husets andra halva står på torpargrund. Stommen är av trä, eventuellt timmer. Takbeklädningen utgörs av falsad plåt, taket målades om för cirka tre år sedan. Avloppet är kopplat till en trekammarbrunn med avrinning.

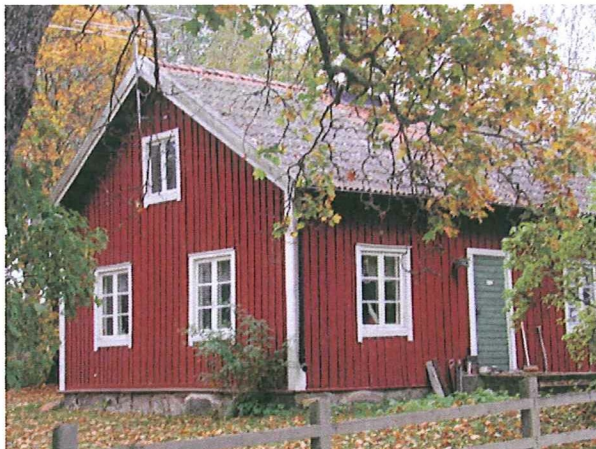
**Bild: Rättarbostaden**

Rättarbostaden ligger väster om gårdscentrum. Huset är uthyrt som fritidsbostad på ett tillsvidarekontrakt. Grundläggningen är torpargrund med en stomme av trä under ett tegeltak. Fönstren är av typen enkelglas med lösa innanfönster. Byggnaden har planlösning i 1½ plan i mycket enkel standard. Bottenvåningen utgörs av kök med vedspis och elspis med två plattor, ett sovrum, vardagsrum och hall samt ytterligare ett rum. Viss inredning tillhör hyresgästen, exempelvis en kamin. Övervåningen är inte inredd. Utanför huset finns en utomhusdusch och ett äldre förråd.

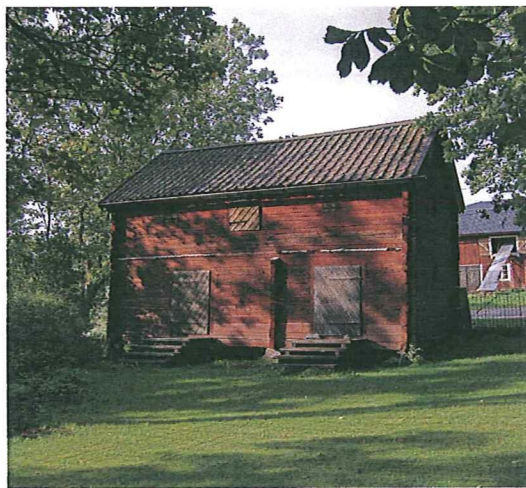
**Bild: Magasinet**

På fastigheten finns två äldre spannmålsmagasin. Vid infarten till Cdl står det äldsta magasinet som också är gårdens äldsta bevarade byggnad. Magasinet uppfördes på 1600-talet. Byggnaden står på en plintgrund. Stommen är av timmer och taket av tegel. Byggnaden är i två plan där bottenvåningen är uppdelad i två rum och övervåningen är ett fribärande rum. Det gamla magasinet ingår i hyresgästen till södra flygelns hyreskontrakt. Det andra magasinet "Södra magasinet" står söder om garaget som tillhör Cdl. Byggnaden står på plintgrund, har en stomme av trä under ett tegeltak. Magasinet har tre våningsplan och är uthyrt på ett tillsvidare kontrakt, nuvarande hyresperiod sträcker sig till 2009-08-31.
