# Rapport om tillsyn över kvicksilver- hantering

# En rapport från miljöförvaltningen

November 2012

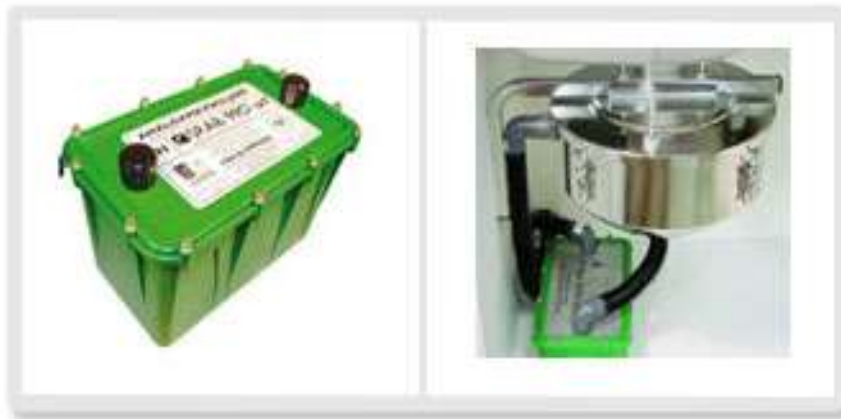
*Exempel på godkänd amalgamavskiljare vid behandlingsstol och under diskbänk. Märket är SRAB 99*

De flesta tandläkare som har inspekterats i år har bra skötsel vad gäller tömning av amalgamavskiljarna. De brukar anlita en godkänd transportör som tömmer/byter ut avskiljarna minst två gånger om året. För att avskiljarna ska fungera bra måste de skötas på rätt sätt, annars försämras funktionen. Alla avskiljare kräver därför en regelbunden dosering av desinfektionsmedel för att amalgamet ska avskiljas i godkänd grad. Förvaltningens rekommendation till tandläkarna är att använda milda, biologisk nedbrytbara och funktionssäkra desinfektionsmedel, alltså miljöanpassade medel.
