### SAMMANFATTNING

Kontroll har genomförts av om badanläggningar i Stockholm är rena. Kontrollen har utförts med hjälp av checklista och tryckplattor. Syftet har varit att kontrollera om hygien- och städrutiner är tillräckliga samt att dessa - där så behövs – ska bli bättre.

## TILLSYNSPROJEKT PÅ BADANLÄGGNINGAR STÄDNING & HYGIEN

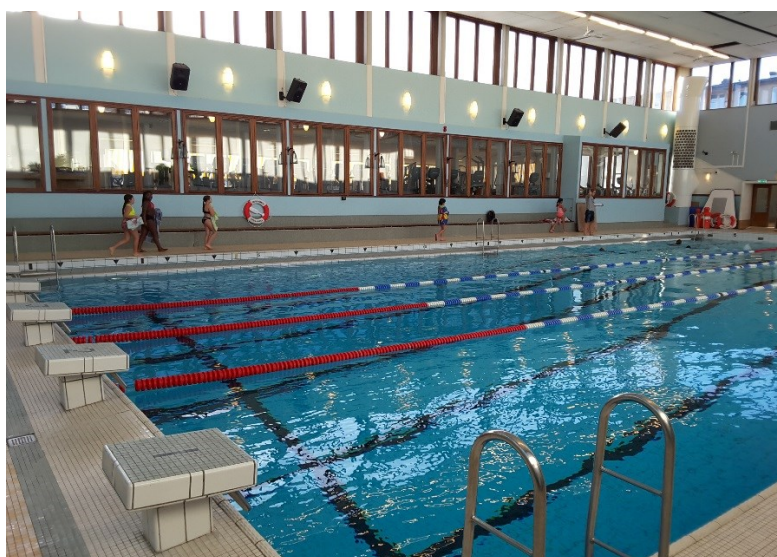
Foto från inspektion,  
Västertorps sim- och  
idrottshall

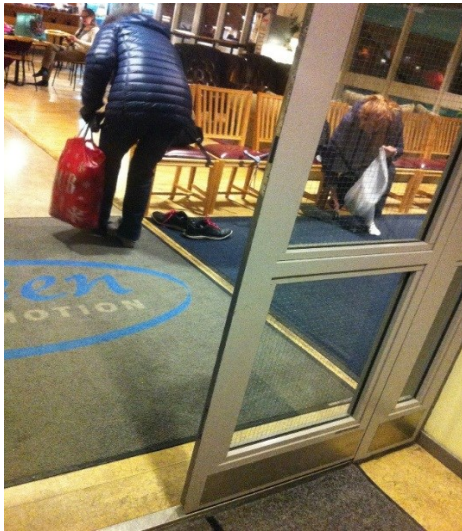
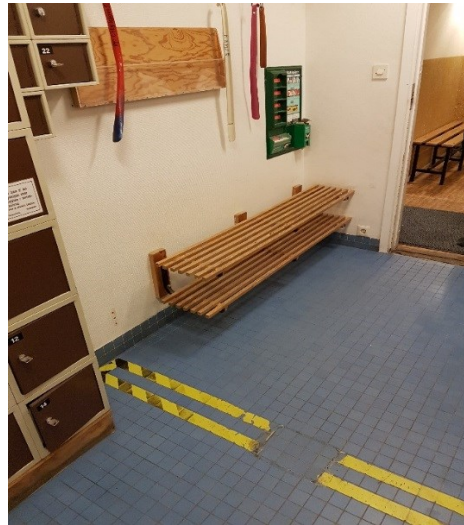
Om skostopp kan sägas att denna första barriär för att förhindra meddrag av jordbakterier in i anläggningen och vidare till bassänger, är viktig. Erfarenheten från tillsynsprojektet är att

anläggningarna inte anser sig lyckas väl med detta när de enbart använder information (skyltning), utan fysiska tydliga barriärer behöver sättas upp. Två bra exempel nedan. I de värsta fallen under tillsynsprojektet har verksamhetsutövare tillåtit att badgäster vistas i simhallen med ytterskor.

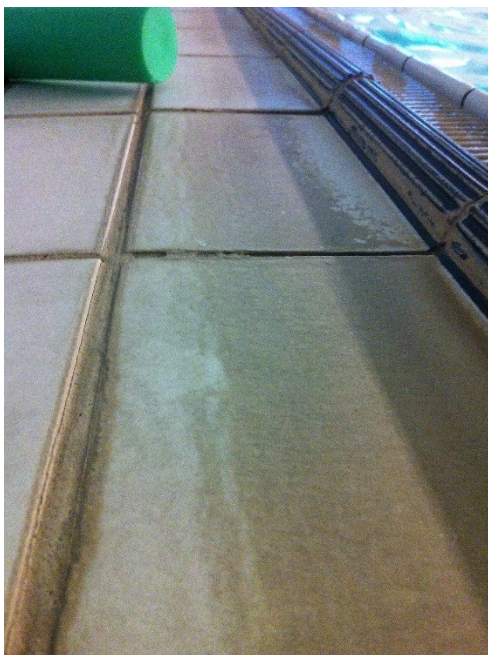
Foto taget på golv i bassängrum intill skvalpränna på ett bad i Stockholm.

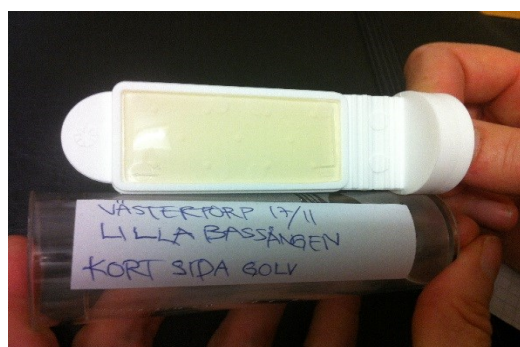
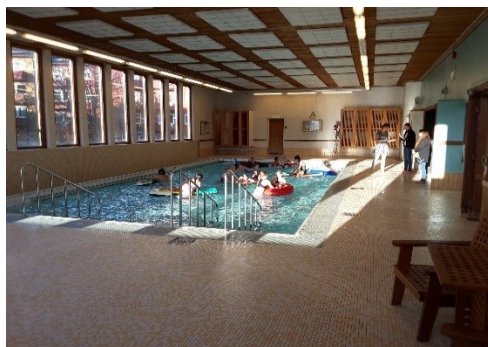
Foto visar tryckprov taget på kortsida på golv vid undervisningsbassängen.
