## Protokoll Tillgänglighetsvandring Kista 2017-06-16

### Problemägare som berörs av detta protokoll:

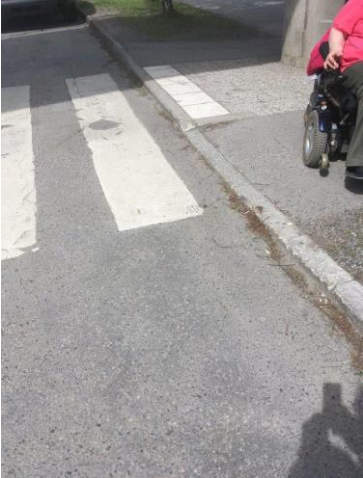
| Bild | Plats | Vem åtgärdar |
|---|---|---|
| | <p><b>Nr 1 Övergångsställe</b></p> <ul style="list-style-type: none"> <li>• Avfasad passage i trottoar rakt emot kraftig betongpelare. Endast kort avstånd mellan pelare och trottoarkant vilket omöjliggör användning av den avfasade passagen.</li> </ul> | <p>Stockholms kommun/<br/>Trafikkontoret</p> |

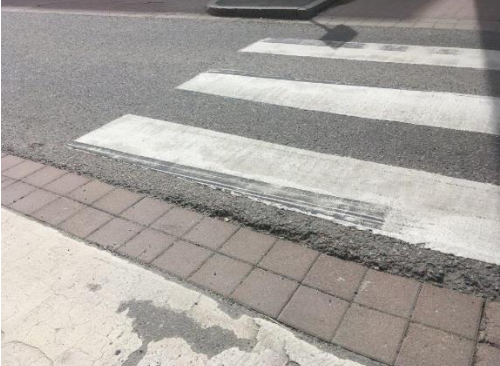
| Bild | Plats | Vem åtgärdar |
|---|---|---|
| | <p><b>Nr 1 Övergångsställe</b></p> <ul style="list-style-type: none"> <li>• Avfasning samma övergångsställe men motsatt sida; asfalten sjunkit på gatan. För stort avstånd mellan gata och avfasning.</li> <li>• På övergångsstället. Slitet, höjdskillnad mellan de vita strecken och asfalt –fallrisk.</li> </ul> | <p>Stockholms kommun/<br/>Trafikkontoret</p> |

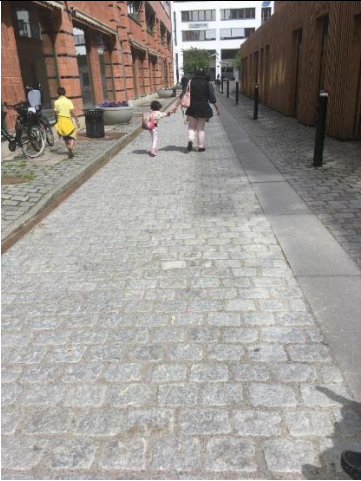
| | <p><b>Nr 2 Isafjordsgatan 32, gata</b></p> <ul style="list-style-type: none"> <li>• Kullerstensbeläggning, mkt ojämn. Jämn stenbeläggning ej del av gångbana.</li> <li>• Trottoar/gångbana flyttad från vänster till höger (i bild), dåligt markerat.</li> </ul> | <p>Akademiska hus</p> |

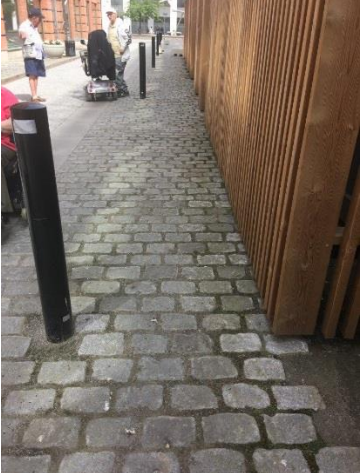
| | <p><b>Nr 2 Isafjordsgatan 32, gata</b></p> <ul style="list-style-type: none"> <li>• För smal gångbana, även den har kullersten och heller ingen markering för synskadade varken i färg eller i nivå.</li> </ul> | <p>Akademiska hus</p> |

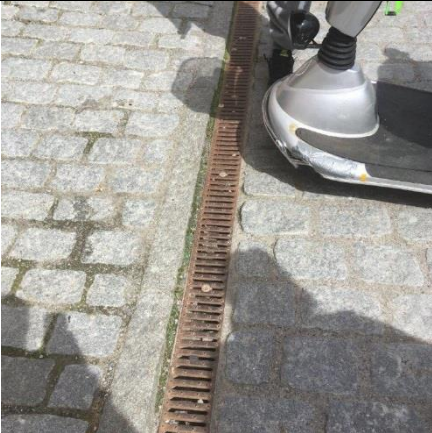
| | <p><b>Nr 3 Isafjordsgatan 32b</b><br/><i>Järva ungdomsmottagning, Järva psykiatri unga</i></p> <ul style="list-style-type: none"> <li>Framför entré finns kant (avrinning) omarkerad, djup för små hjul, svår att upptäcka. Fallrisk.</li> </ul> | <p>Akademiska hus</p> <p>Landstinget:<br/>Järva ungdomsmottagning,<br/>Järva psykiatri unga</p> |

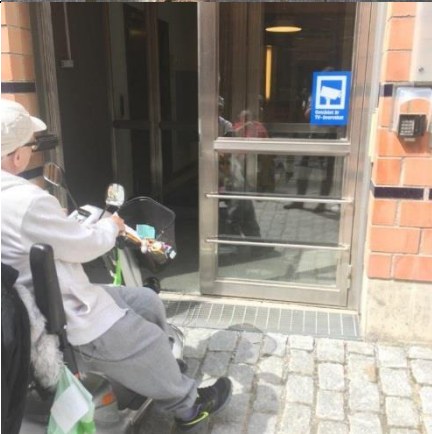
| | <p><b>Nr 3 Isafjordsgatan 32b</b></p> <ul style="list-style-type: none"> <li>Dörröppnare entré finns men går inte att nå sittande i rullstol.</li> <li>Dörren entré öppnas utåt, går inte att öppna för hand om man sitter i rullstol.</li> <li>Entré, för brant lutning mot dörren. Fallrisk vid gångsvårigheter och med rullstol.</li> <li>Dörren entré öppnas utåt med dörröppnare, svårt att backa från dörröppnaren och hinna in innan dörren stängs om man använder rullstol eller rollator.</li> <li>Dörröppnaren entré håller dörren öppen för kort tid, gäller både för in- och utpassage.</li> <li>Innanför entré finns ytterligare en dörr, här saknas dörröppnare helt.</li> </ul> | <p>Keflavik Fastigheter AB</p> |

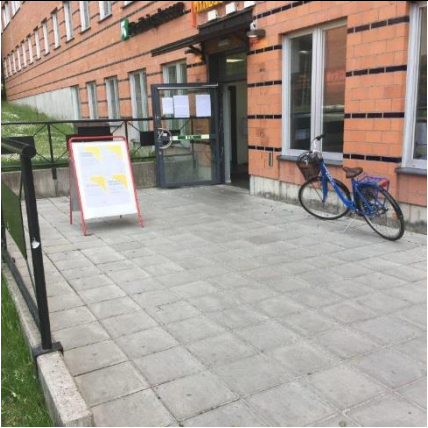
| | <p><b>Nr 4 Isafjordsgatan 30d, Försäkringskassan,<br/>Pensionsmyndigheten, Skatteverket</b></p> <ul style="list-style-type: none"> <li>• Inget gatunummer angivet på fasaden för adressen.</li> <li>• Skyltar för myndigheterna på både 30c och 30d, ingen tydlig vägbeskrivning till rätt entré.</li> <li>• God tillgänglighet i lokalerna.</li> </ul> | <p>Keflavik Fastigheter AB</p> |

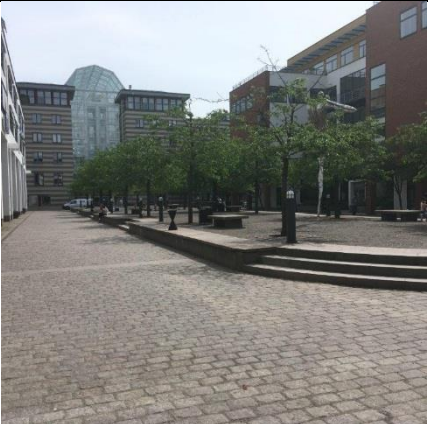
| | <p><b>Nr 5 Isafjordsgatan 28-30, icke namngiven park/<br/>mittsektion mellan husen</b></p> <ul style="list-style-type: none"> <li>• Helt exkluderande och otillgänglig. Ingen ramp, inget räcke, ingen kontrastfärg</li> </ul> | <p>Keflavik Fastigheter AB</p> |

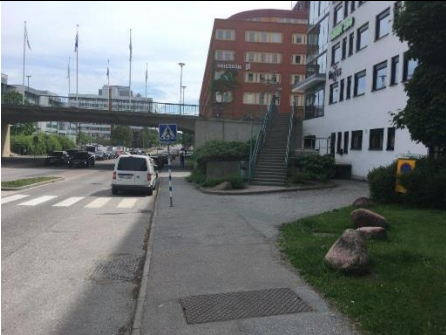
| | <p><b>Nr 6 Gångväg ifrån Isafjordsgatan till Gallerian, Isafjordsgatan 29</b></p> <ul style="list-style-type: none"> <li>• Trappa, till denna finns övergångsställe</li> </ul> | <p>Stockholms kommun/<br/>Trafikkontoret</p> |

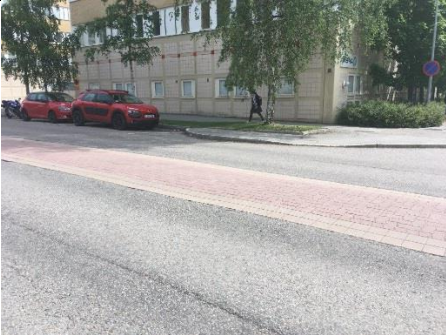
| | <p><b>Nr 7. alt. Gångväg ifrån Isafjordsgatan till Gallerian via Gullfossgatan 3</b></p> <ul style="list-style-type: none"> <li>• Endast omarkerad gångpassage, ej övergångsställe. Ej markerat m kontrastfärg.</li> <li>• Hela Gullfossgatan, skarp lutning på trottoar mot gata, svårt att framföra rullstol/ rollator.</li> </ul> | <p>Stockholms kommun/<br/>Trafikkontoret</p> |

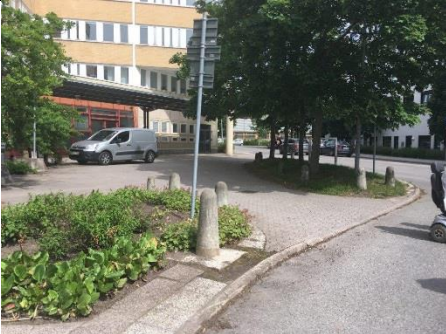
| | <p><b>Nr 8 Gullfossgatan 4</b></p> <ul style="list-style-type: none"> <li>• Begränsad framkomlighet, otydlig gångväg, ingen avfasning, oklippta förväxta träd begränsar användande av ev. trottoar.</li> </ul> | <p>Fastighetsbolaget öarna 1 AB</p> |

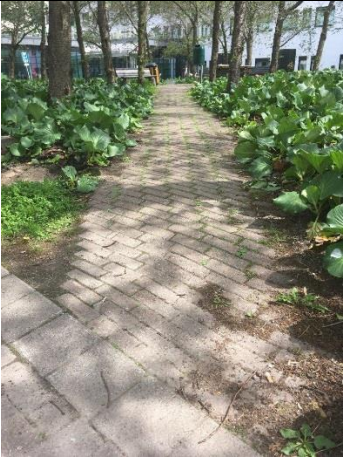
| | | <p><b>Nr 9 Gullfossgatan 1b, Vårdcentral Tibra medica</b></p> <ul style="list-style-type: none"> <li>• Otillgänglig parkväg, undermåligt skött park.</li> </ul> | <p>Kungsleden Kista 1 AB</p> |

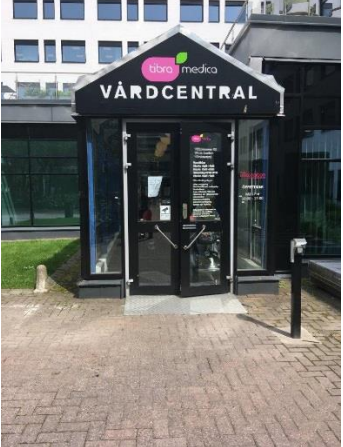
| | | <p><b>Nr 9 Gullfossgatan 1b, Vårdcentral Tibra medica</b></p> <ul style="list-style-type: none"> <li>• Endast en dörr i entré (dubbeldörr) öppnar sig vid användande av dörröppnare.</li> <li>• Nivåskillnad vid entré som ej är kontrastmarkerat.</li> </ul> | <p>Kungsleden Kista 1 AB</p> |

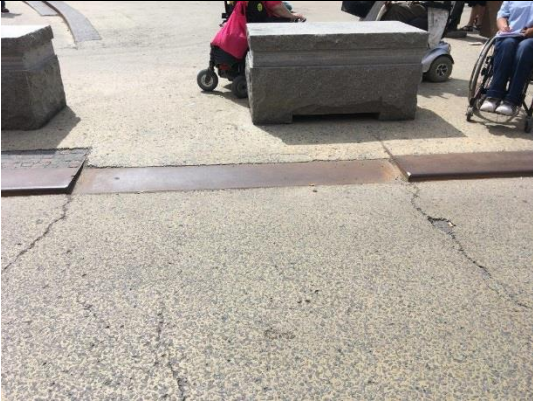
| | <p><b>Nr 10 Jan Stenbecks torg</b></p> <ul style="list-style-type: none"> <li>• Avfasning avslutas med betongsugga. Går ej använda som passage med rullstol/rollator.</li> </ul> | <p>Stockholms kommun/<br/>Trafikkontoret</p> |

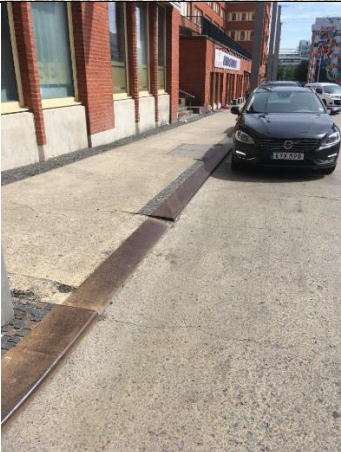
| | <p><b>Nr 11 Jan Stenbecks torg, Torsnäsgratan 4</b></p> <ul style="list-style-type: none"> <li>• Gångpassage behöver märkas ut alt. göra om till övergångsställe.</li> </ul> | <p>Stockholms kommun/<br/>Trafikkontoret</p> |

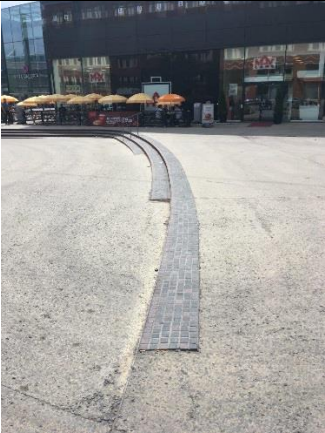
| | | <p><b>Nr 12 Jan Stenbecks torg</b></p> <ul style="list-style-type: none"> <li>• Trappa bör kontrastmarkeras el. beläggas i annan färg för färgkontrast.</li> </ul> | <p>Stockholms kommun/<br/>Trafikkontoret</p> |

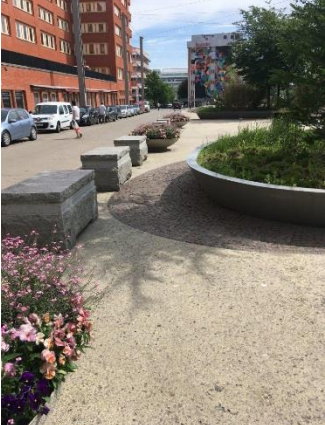
| | | <p><b>Nr 13 Jan Stenbecks torg</b></p> <ul style="list-style-type: none"> <li>• Vid plantering mot Torsnäsgratan betongsuggor placerade för snävt, begränsar passage.</li> </ul> | <p>Stockholms kommun/<br/>Trafikkontoret</p> |

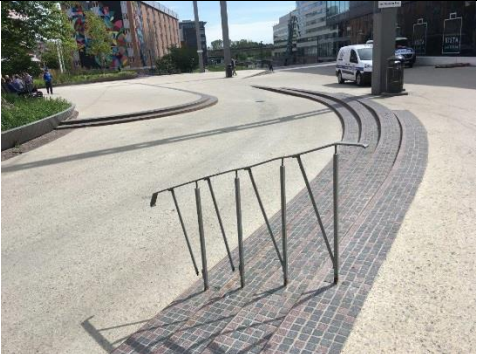
| | <p><b>Nr 14 Jan Stenbecks torg</b></p> <ul style="list-style-type: none"> <li>• Trasiga trappträcken</li> </ul> | <p>Stockholms kommun/<br/>Trafikkontoret</p> |

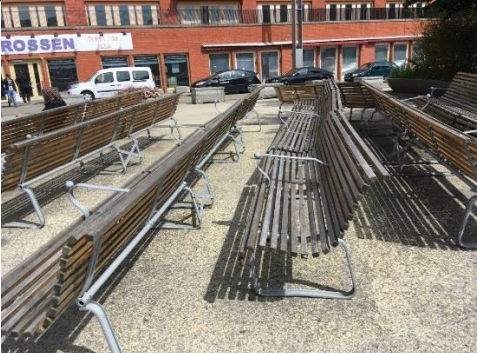
| | <p><b>Nr 15 Jan Stenbecks torg</b></p> <ul style="list-style-type: none"> <li>• Otillgänglig placering av bänkar</li> </ul> | <p>Stockholms kommun/<br/>Trafikkontoret</p> |

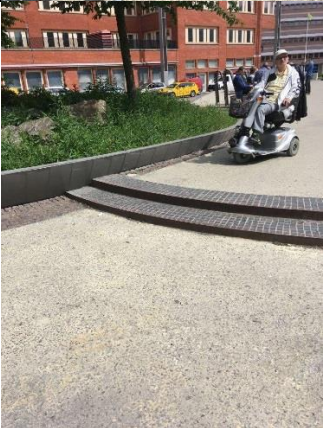
| | <p><b>Nr 16 Jan Stenbecks torg</b></p> <ul style="list-style-type: none"> <li>• Ramp önskas i ena delen av upphöjd rekreationsyta i mitten av torget (idag endast trappa där).</li> <li>• Fler papperskorgar behövs i anslutning till bänkar på ovan nämnda yta.</li> </ul> | <p>Stockholms kommun/<br/>Trafikkontoret</p> |

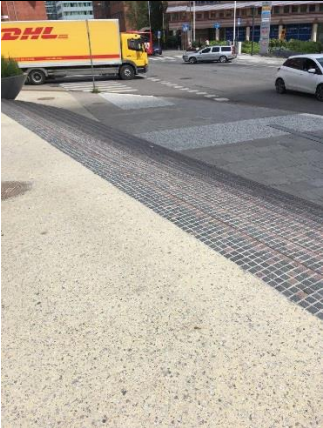
| | <p><b>Nr 17 Jan Stenbecks torg</b></p> <ul style="list-style-type: none"> <li>• Trappa ner till Färögatan, saknas kontrastmarkering och räcke.</li> </ul> | <p>Stockholms kommun/<br/>Trafikkontoret</p> |

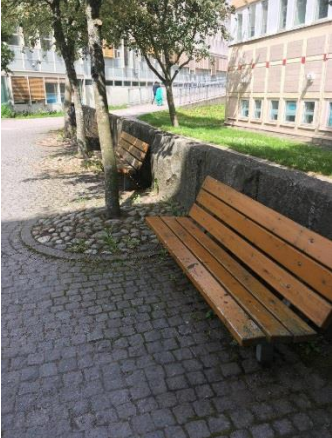
| | <p><b>Nr 18 Brandesgången, torgyta</b></p> <ul style="list-style-type: none"> <li>• Armstöd saknas på bänkar</li> <li>• Markförskjutningar</li> </ul> | <p>Stockholms stad, Rinkeby-<br/>Kista SDF</p> |

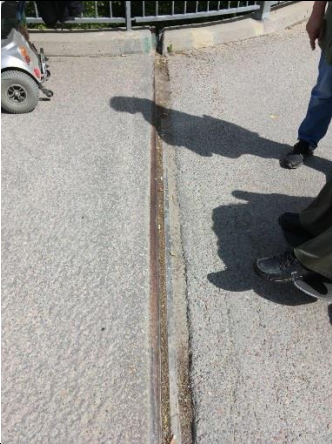
| | <p><b>Nr 19 Bro vid förvaltningshuset</b></p> <ul style="list-style-type: none"> <li>• Dilatationsfog/ Broskarv för bred/djup. Risk att fastna med rullstol och rollator</li> </ul> | <p>Stockholms kommun/<br/>Trafikkontoret</p> |

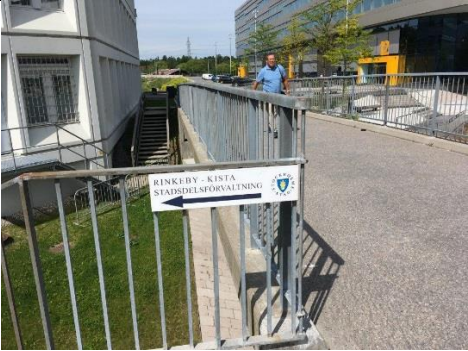
| | <p><b>Nr 20 Bro vid förvaltningshuset</b></p> <ul style="list-style-type: none"> <li>• Behövs tydligare skyltning till förvaltningen ifrån gångvägen.</li> <li>• Skyltning om gångväg för personer som inte kan/vill använda trappan saknas</li> </ul> | <p>Stockholms stad, Rinkeby-<br/>Kista SDF</p> |

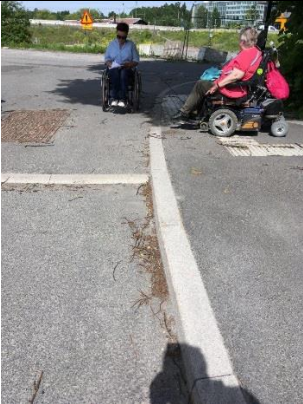
| | | <p><b>Nr 21 Rinkeby-Kista mottagningen, gatan utanför för att nå entré när man kommer ifrån huvudentré</b></p> <ul style="list-style-type: none"> <li>• Nivåskillnad för att sedan nå avfasad trottoarkant</li> </ul> | <p>Stockholms kommun/<br/>Trafikkontoret</p> |

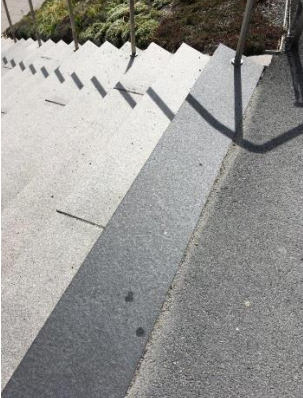
| | | <p><b>Nr 22 Gångväg ner till Borgafjordsgatan (vid Nod)</b></p> <ul style="list-style-type: none"> <li>• Svart på svart, saknas kontrastfärg nedersta trappan och översta trappan</li> </ul> | <p>Stockholms kommun/<br/>Trafikkontoret</p> |
