## Översiktlig miljöteknisk markundersökning

### Resultatrapport 10 – Båtoppläggningsplatser vid Stallmästaregårdens båtsällskap, Brunnsviken

Uppdragsnummer: 2017055

Datum: 2017-12-20

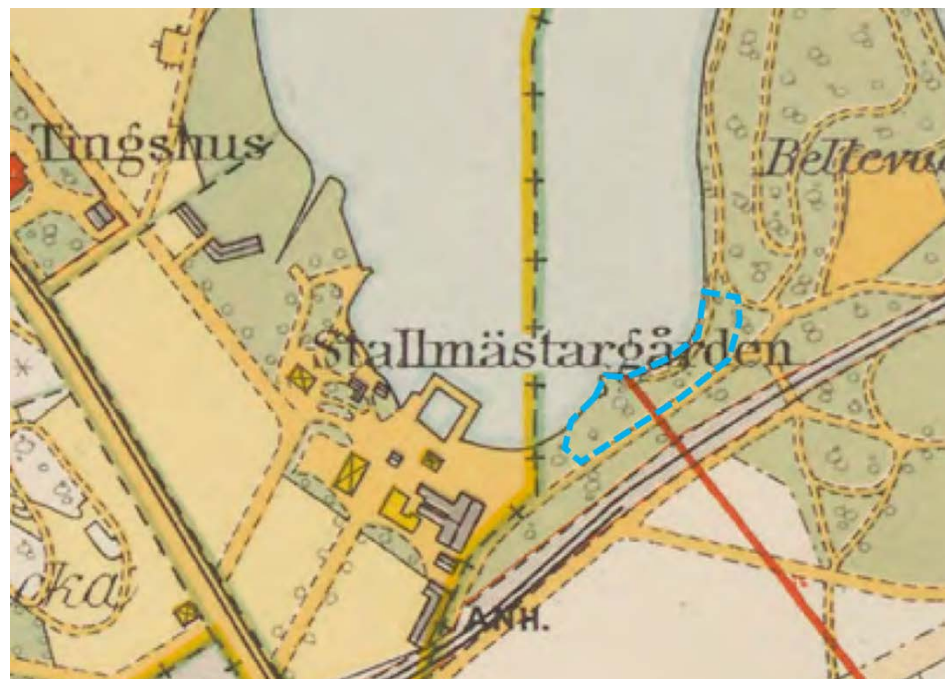
På en karta från första halvan av 1900-talet syns att tidigare markanvändning inom undersökningsområdet var parkområde (Hellberg & Pålman, 1917 - 1934), se Figur 2. Stallmästaregårdens båtsällskap (SBS) har, enligt deras hemsida, funnits sedan 1936 då två tidigare båtklubbar slogs samman. Vid Stallmästaregården har dock legat en småbåtshamn redan vid sekelskiftet 1800 – 1900-tal. Brygg- och vinteruppläggningsplatser fanns då för småbåtar, vars ägare fick hyra plats av en arrendator. På 1920-talet byggdes klubbhuset. Efter andra världskriget blev hamnplanen utfylld och utjämnad. På 1960-talet fylldes hamnplanen ut och breddades västerut, samt bl.a. motorkran och elektricitet tillkom. Klubben hade under flera år en egen bensinmack (Stallmästaregårdens Båtsällskap, 2017).

Figur 2. Utsnitt ur Karta över Stockholms stad med omnejd, Blad 2 (Hellberg & Pålman, 1917 - 1934). Undersökningsområdet markerat med blå streckad linje.

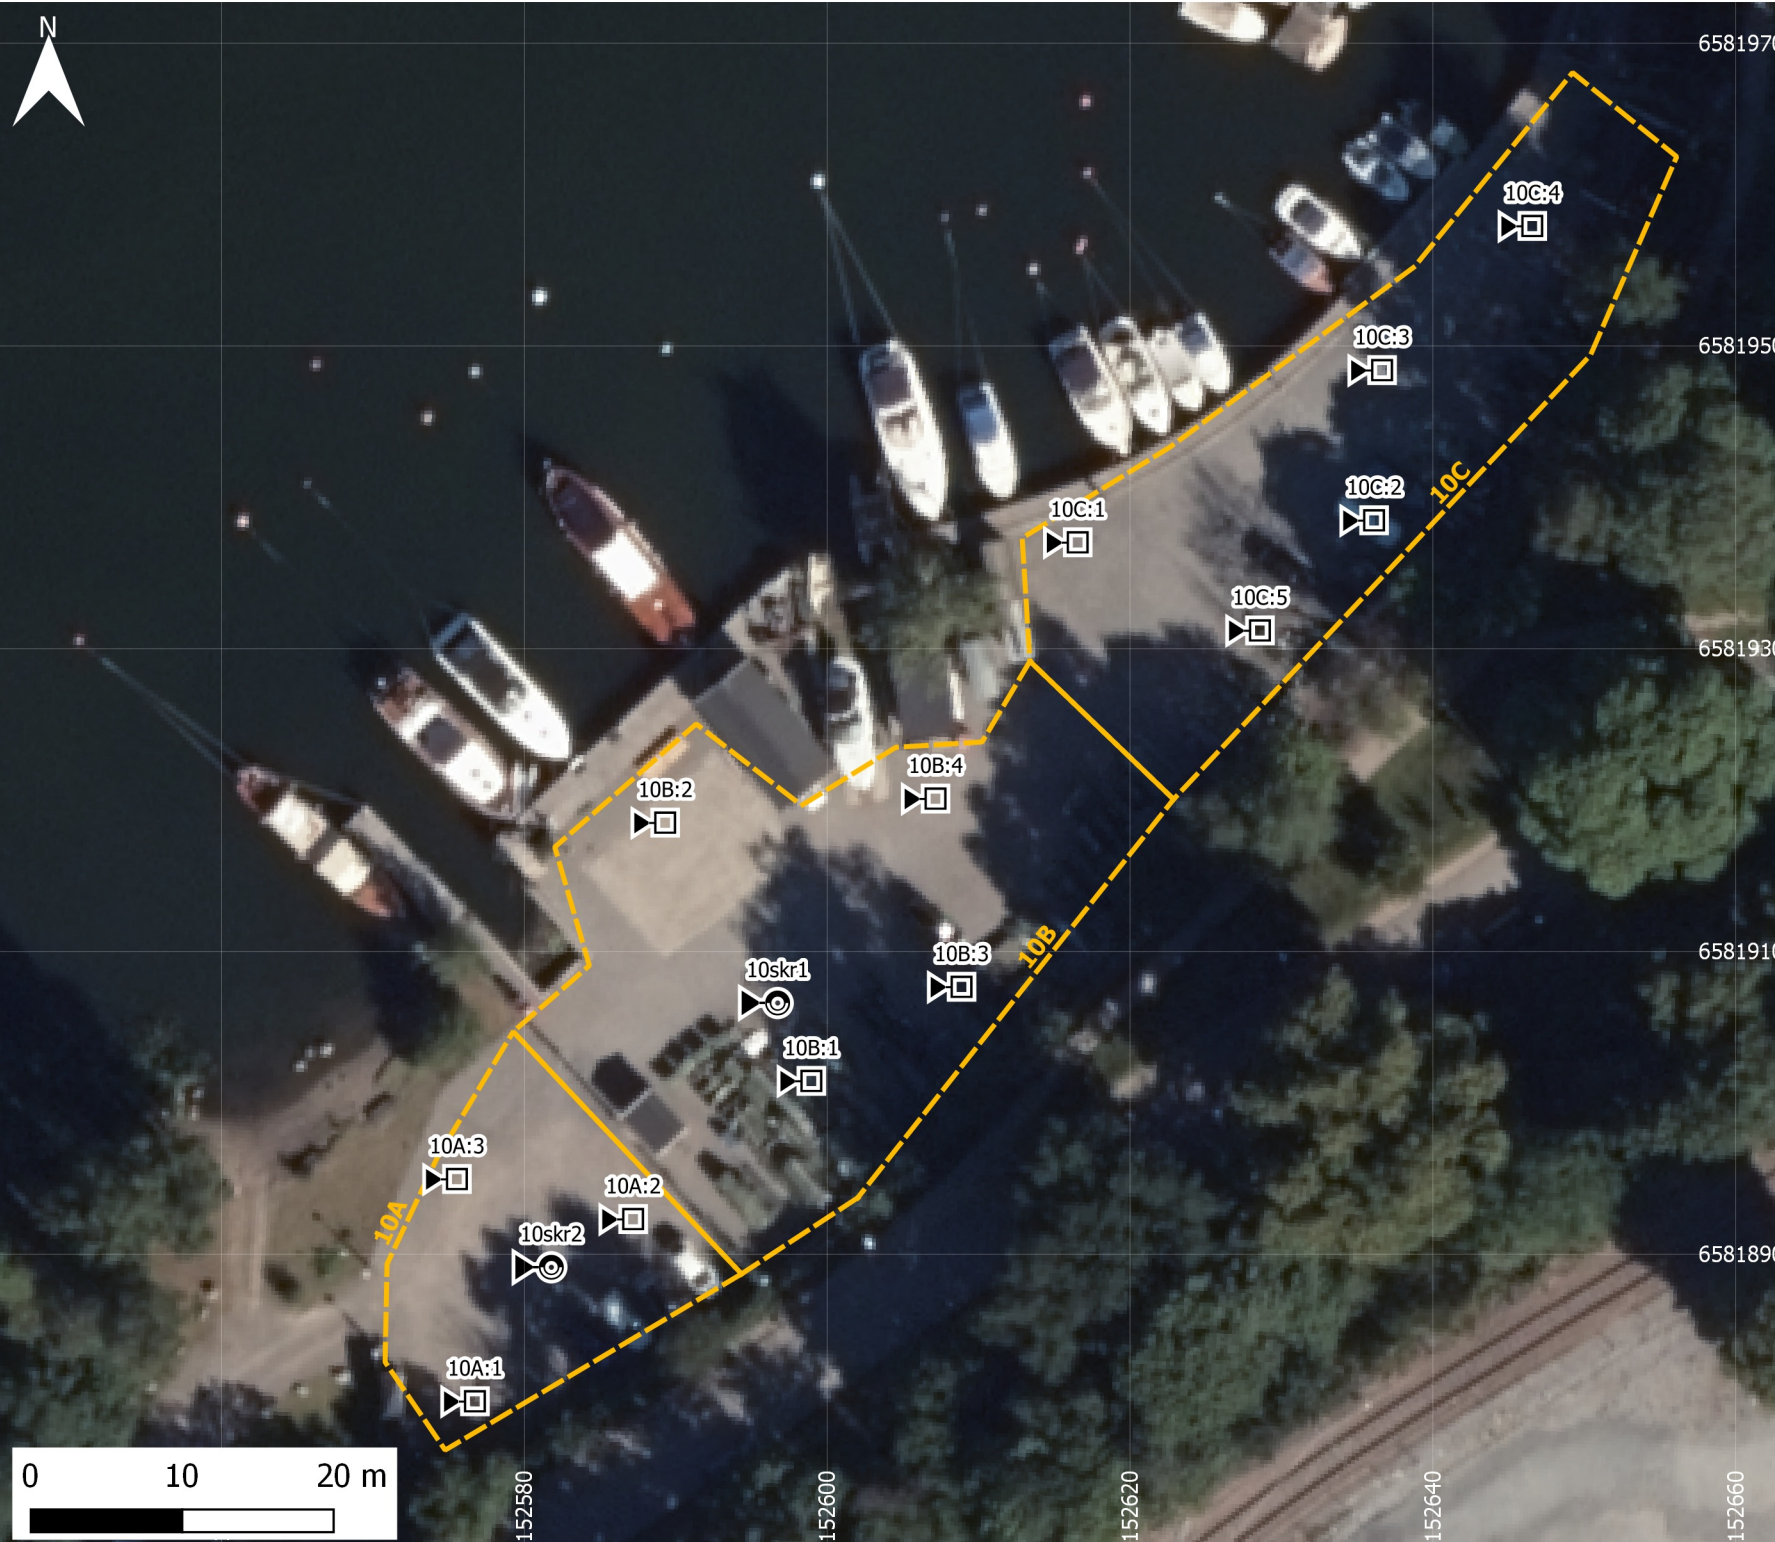
**Bilaga A**  
**Situationsplan**  
**10. Båtuppläggnings-**  
**platser vid**  
**Stallmästaregårdens**  
**båtsällskap, Brunnsviken**

Provtagning av jord genom skruvprovtagning samt provgrovsgrävning för hand.
