**Handläggare**  
Håkan Andersson  
08-508 26 008**Till**  
Trafiknämnden  
2021-05-27

## **Trimningsåtgärder för stombusslinje 1 och 4, etapp 2. Slutredovisning**

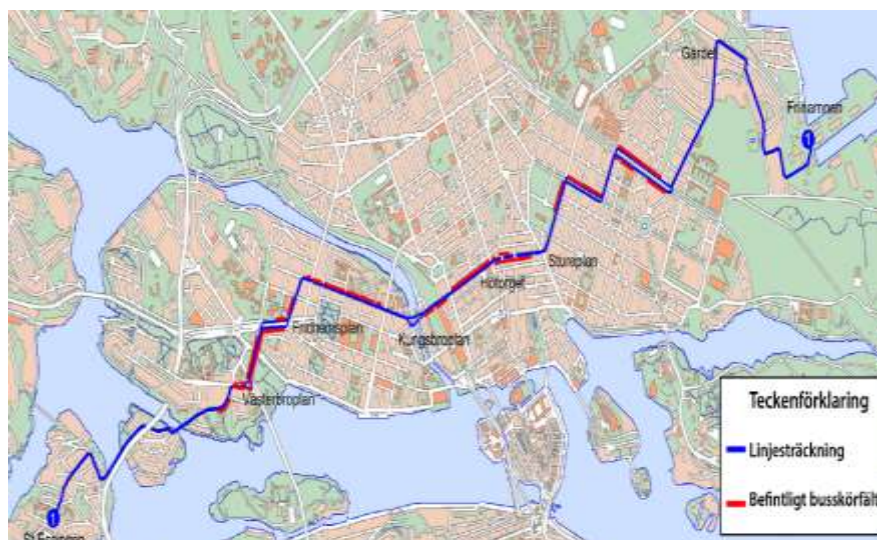
*Figur 1, Linjesträckningen för stomlinje 1, med befintliga kollektivtrafikkörfält markerade i rött.*

Stomlinje 1 trafikerar en sträcka mellan Stora Essingen, förbi Västerbroplan, Fridhemsplan, Kungsbroplan, Hötorget, Stureplan, Gärdet och vidare till Frihamnen, se figur 1. Stomlinje 4 trafikerar sträckan från Gullmarsplan till Skanstull och vidare till Södra station, Hornstull, Västerbroplan, Fridhemsplan, S:t Eriksplan, Odenplan, Östra station och vidare till Radiohuset, se figur 2. I de paket med framkomlighetsåtgärder som tidigare genomförts har kollektivtrafikkörfält anlagts längs delar av de trafikerade sträckorna.

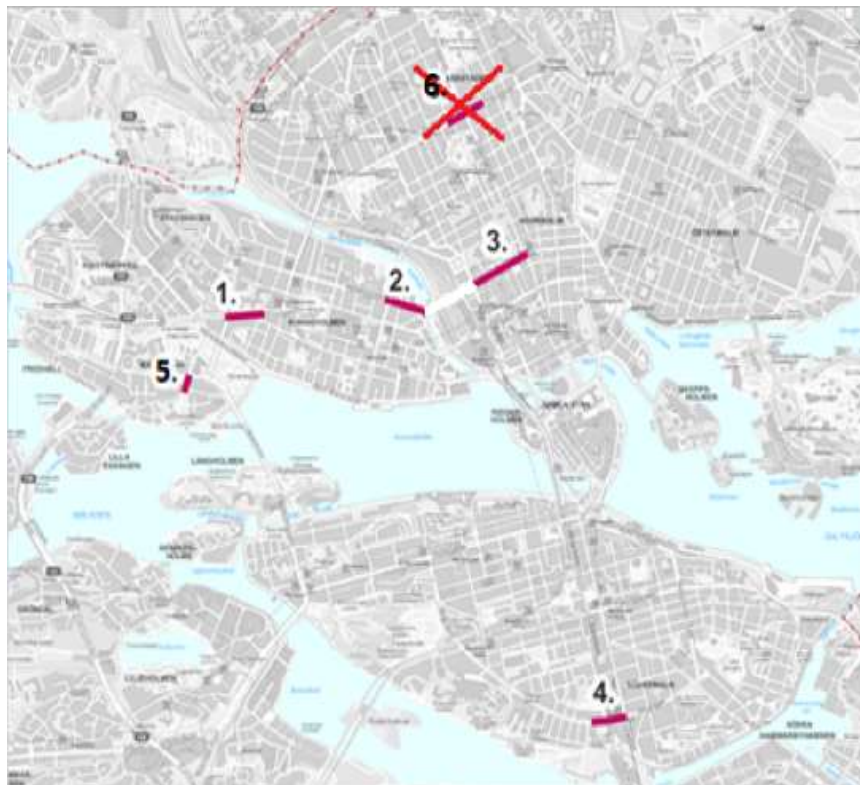
*Figur 3 Översikt av utförda åtgärder redovisade nedan.*

1. Förlängning av hållplats Mariebergsgatan
2. Överbrett kollektivtrafikkörfält och sammanslagning av hållplatser, Fleminggatan
3. Framkomlighetsåtgärder på Kungsgatan mellan Kungsbroplan och Sveavägen
4. Framkomlighetsåtgärder vid Skanstull
5. Kollektivtrafikkörfält på Gjörwellsgatan på sträckan Fyrverkarbacken – Rålambsvägen

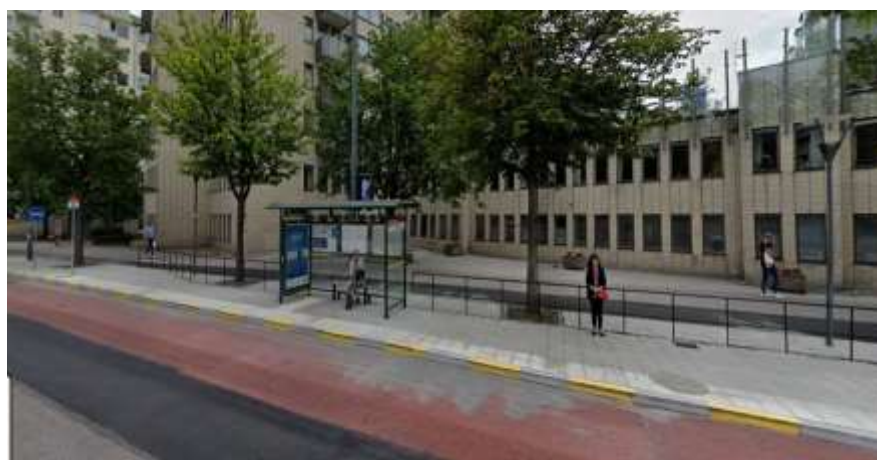
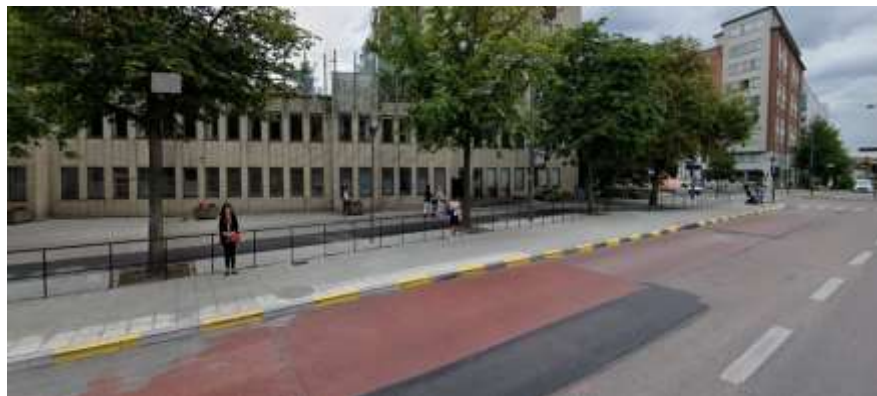
Hållplats Mariebergsgatan på Drottningholmsvägen trafikeras av stomlinje 1, 4 och av ett flertal andra busslinjer, vilket medför att bussarna ofta tvingas köa för att ta sig in till hållplatsen. För att göra det möjligt för fler bussar att angöra samtidigt har en förlängning av busshållplatsen från 32 m till drygt 60 m utförts.

*Figur 4 Bild nya busshållplatsen Mariebergsgatan.*

*Figur 5 Bild nya busshållplatsen Mariebergsgatan.*

Vid Mariebergsgatan har den nya sträckningen av gång- och cykelbanan i kombination med det nya räcket vid busshållplatsen förbättrat säkerheten för oskyddade trafikanter.

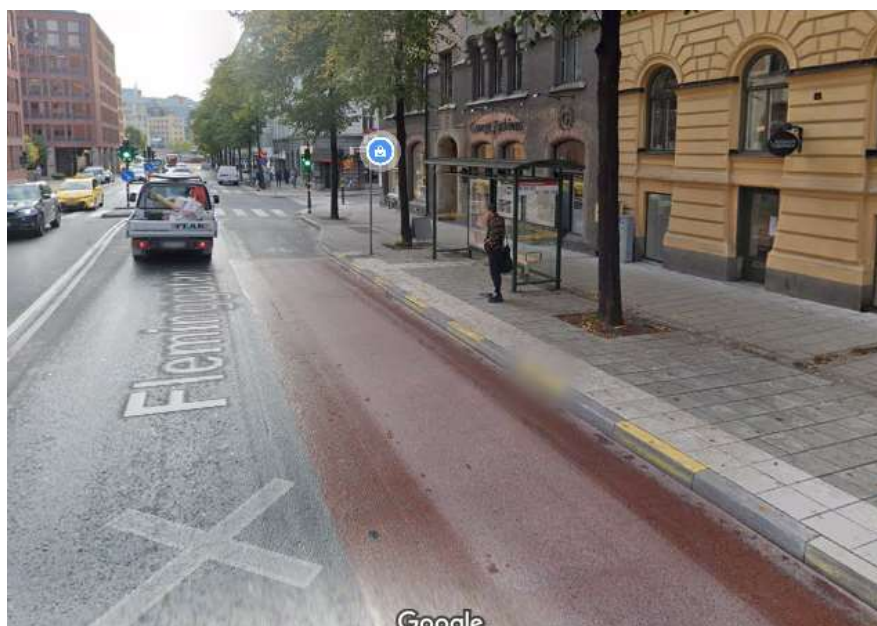
På Fleminggatan, sträckan mellan Pipersgatan och Kungsbroplan, har ett tidsbegränsat överbrett kollektivtrafikkörfält för buss och cykel byggts. Dessutom har en sammanslagning av hållplatserna Scheelegatan och Kungsbroplan utförts. Avståndet mellan de två hållplatserna var endast 250 meter, vilket är för kort jämfört med Trafikförvaltningens målsättning om ett hållplatsavstånd på 500 meter för stomlinjerna. Den nya hållplatsen ligger nu i kvarteret mellan Scheelegatan och Pipersgatan. Avståndet från den närmast belägna hållplatsen Polhemsgatan till det nya hållplatsläget är nu 430 meter.

*Figur 6 Bild, Fleminggatan, nya hållplatsen mellan Scheelegatan och Pipersgatan:*

De utförda åtgärderna ger effekt på medelhastigheten eftersom angöringstiden halveras och drygt 100 meter nytt kollektivtrafikkörfält har anlagts.

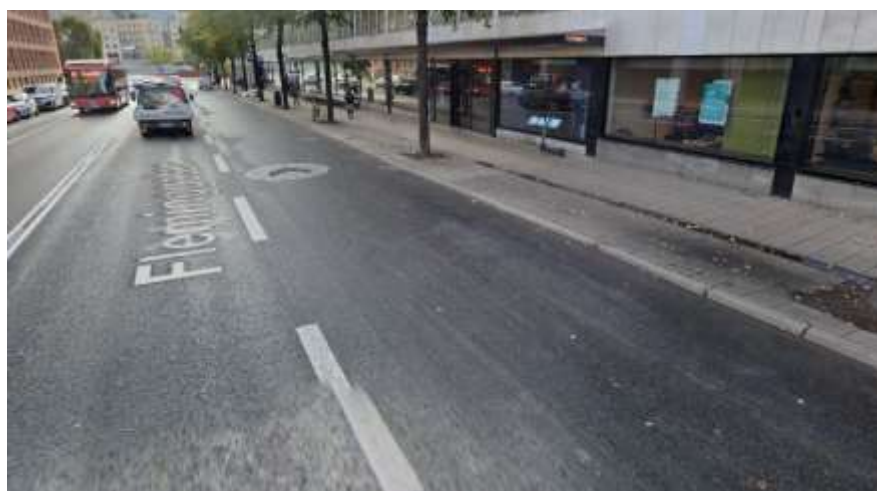
För att behålla möjligheterna att angöra kvarteret mellan Pipersgatan och Kungsbroplan har breddning av kollektivtrafikkörfältet tidsbegränsats mellan kl. 14 och 19, när framkomlighetsproblemen för stombussarna är störst. Övrig tid råder parkeringsförbud.

*Figur 7 Bild, det nya överbredda busskörfältet.*

På Fleminggatan har cykelfältet tagits bort på sträckan mellan Pipersgatan och Kungsbroplan och cykling får istället ske i blandtrafik med buss. Cykelfältet mellan Norra Agnegatan och Scheelegatan har förlängts. Då körfältet har en överbredd på ca 7m mellan Pipersgatan och Kungsbroplan är bedömningen att cyklisterna har en fullgod framkomlighet och på ett trafiksäkert sätt.

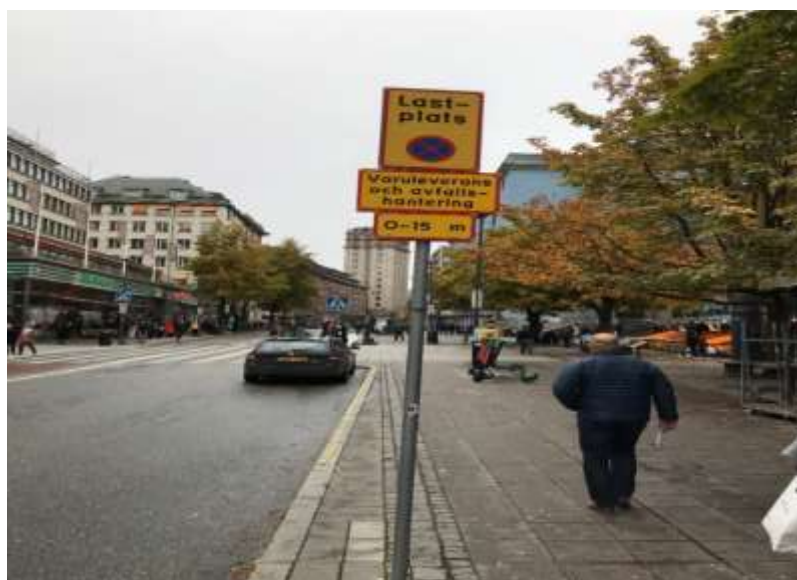
På Kungsgatan begränsades tidigare stombussarnas framkomlighet av att kollektivtrafikkörfältet upphörde strax väster om korsningen med Vasagatan. Dessutom fanns taxiplatser och lastplatser som användes för uppställning av personbilar, vilket ledde till att leveranstrafiken tvingades dubbelparkera. Detta orsakade framkomlighetsproblem för stombussarna. För att öka stombussarnas framkomlighet har en tidsbegränsning för kollektivtrafikkörfältet mellan Blekholtsterrassen till hållplats Cityterminalen utökats till att gälla mellan kl. 7-19. Förändringen innebär att busskörfältet reglerats om och inkluderar nu också tiden mellan kl. 10-15. Ändringen av tidsbegränsningen ökar framkomligheten för stombussarna, men har som konsekvens att möjligheterna för turistbussar att hämta passagerare i området har försämrats.

*Figur 8 Bild, Kungsgatan mot Hötorget:*

För att minska problemen med dubbelparkering och uppställning av personbilar på lastplatser har samtliga lastplatser på sträckan reglerats så att endast varuleveranser och avfallshämtning tillåts. Vid Hötorget har taxiplatsen tagits bort och på- och avstigningsplatsen istället förlängts. På så sätt har taxitrafiken fortsatt möjlighet till upphämtning och avlämning, samtidigt som risken för uppställning och dubbelparkering av taxi förväntas minska. Kontoret har gjort ett par observationer på platsen under våren 2020, vid dessa tillfällen har ingen dubbelparkering förekommit. Uppföljning kommer ske löpande, både via synpunktsportalen, information från övriga avdelningar på trafikkontoret och i dialog med övriga intressenter.

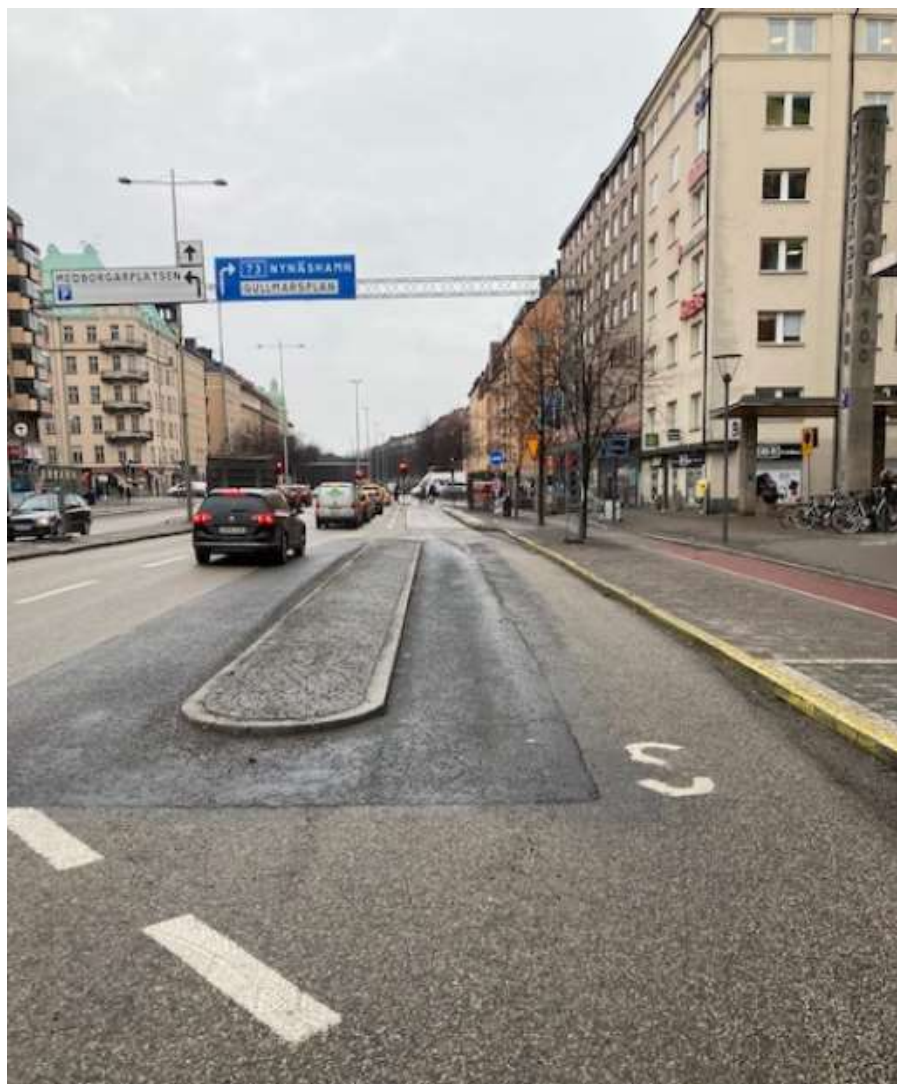
Vid hållplats Skanstull, i östlig riktning på Ringvägen, uppstod ofta framkomlighetsproblem för både bussar och varuleveranser. Inkörningen till busshållplatsen försvårades av en lastplats som var placerad strax före hållplatsen, där dubbelparkering var vanligt förekommande.

*Figur 9 Bild, efter ombyggnaden på Ringvägen, angöring för bussar, lastning och lossning utanför hotell Clarion*

Här har en ombyggnad med en ny refug mellan lastplats och körbana för att tydligare avgränsa ytan för angöring och minska dubbeluppställning utförts. Åtgärden ökar även trafiksäkerheten vid exempelvis på- och avstigning av turistbussar. Efter ombyggnaden är dubbelparkering inte längre ett problem.

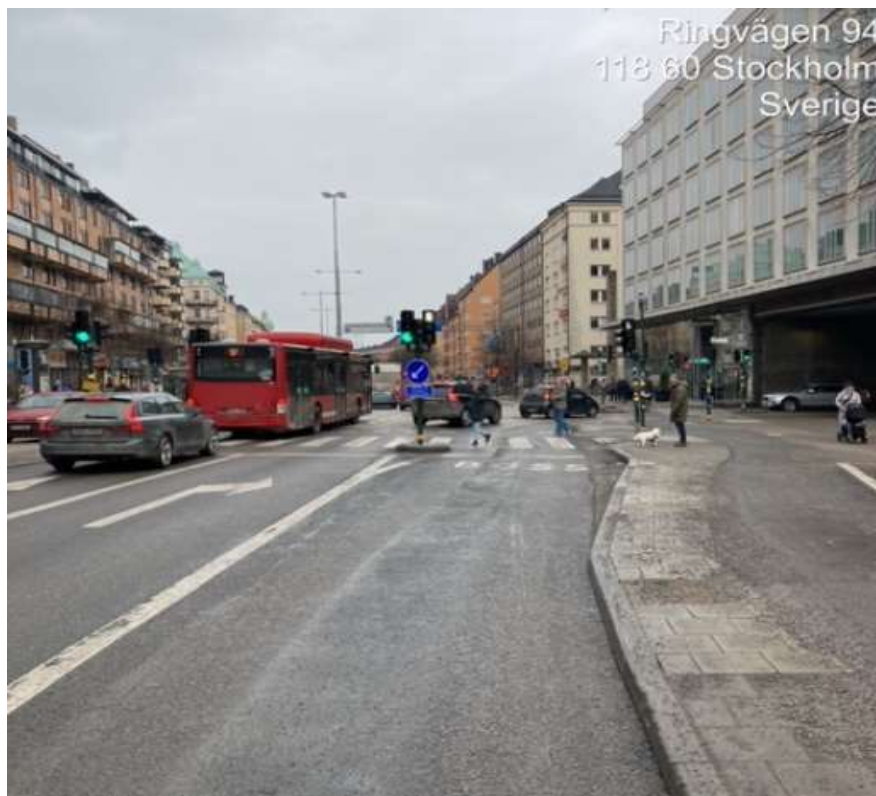
*Figur 10 Bild, före ombyggnaden på Ringvägen mot Skanstull:*

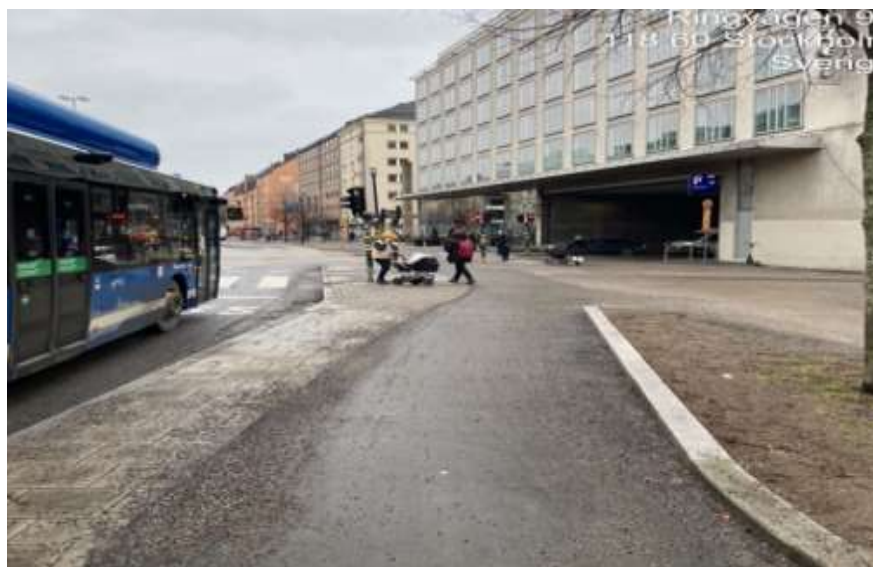
Innan korsningen med Skansbrogatan har ett nytt kollektivtrafikkörfält anlagts i det högra körfältet. Trafiksignalen har prioritet för buss. Allmän trafik som ska rakt fram placeras i vänster körfält och högersvängande trafik mot Skansbrogatan i mittenkörfältet.

*Figur 11 Bild, efter ombyggnaden på Ringvägen mot Skanstull och Skansbrogatan:*

Åtgärderna ger stor effekt på kollektivtrafikens framkomlighet och underlättar inkörningen till hållplatsen. En konsekvens av åtgärden är emellertid att kapaciteten för övrig trafik påverkas.

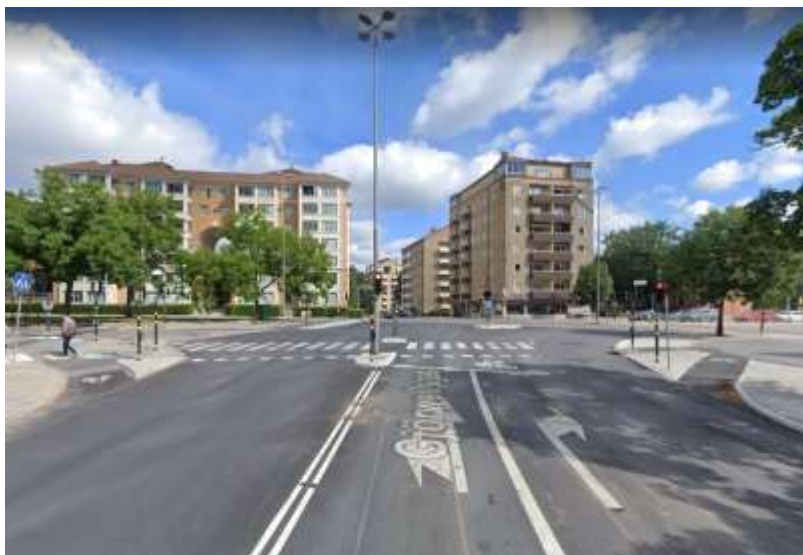
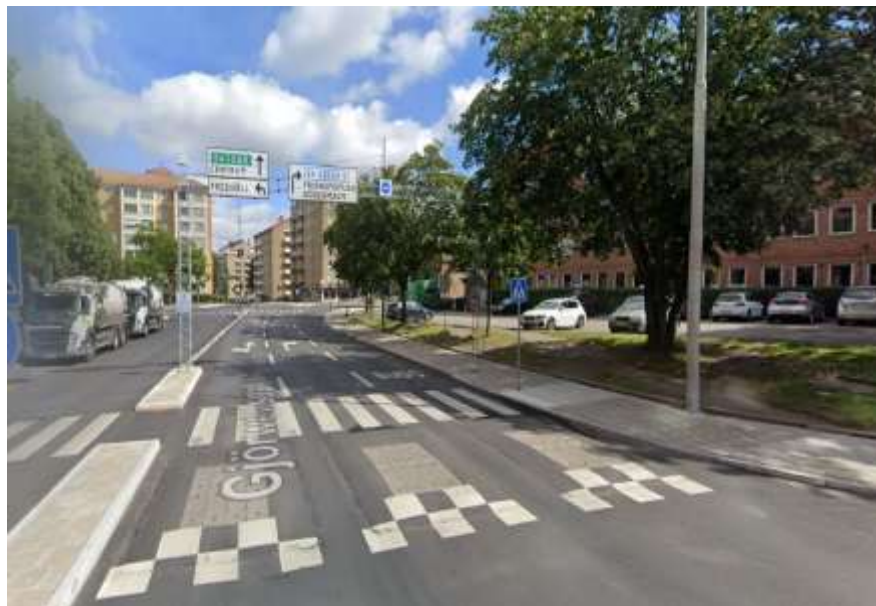
På Gjörwellsgatan vid Västerbroplan har ett kollektivtrafikkörfält på sträckan mellan Fyrverkarbacken och korsningen med Rålambsvägen utförts.

Åtgärden har stor effekt på restiden men medför konsekvenser för allmän trafik. En konsekvens är att cykelfältet på sträckan har tagits bort, vilket innebär att cykling sker i busskörfältet på en sträcka som är ungefär 40 meter lång.

Vävning från två till ett körfält sker på en något kortare sträcka än tidigare. Detta medför en viss hastighetsdämpande effekt, vilket bidrar till ökad trafiksäkerhet vid övergångsstället vid korsningen med Fyrverkarbacken. Ytterligare en konsekvens är att ytorna har minskat för gångtrafikanter som ska norrut på östra sidan av Gjörwellsgatan mot hållplats Västerbroplan.

*Figur 12 Bild efter ombyggnad på Gjörwellsgatan mot Rålambsvägen:*

*Figur 13 Bild, efter ombyggnad på Gjörwellsgatan mot Rålambsvägen:*

I hela korsningen har även belysningen förstärkts med nya högre belysningsstolpar.

Asfaltering av hela den omgjorda ytan är utförd för att öka effekten av åtgärderna och för ett bättre helhetsintryck.

Trafiksäkerheten har förbättrats vid övergångstället på Gjörwellsgatan där tre fartgupp har anlagts i de filer som går mot Rålambsvägen.
