# Handlingsplan Badvatten

Handlingsplan för fler badplatser med bra badvattenkvalitet  
i Stockholms stad

En rapport från Miljöförvaltningen

December 2007

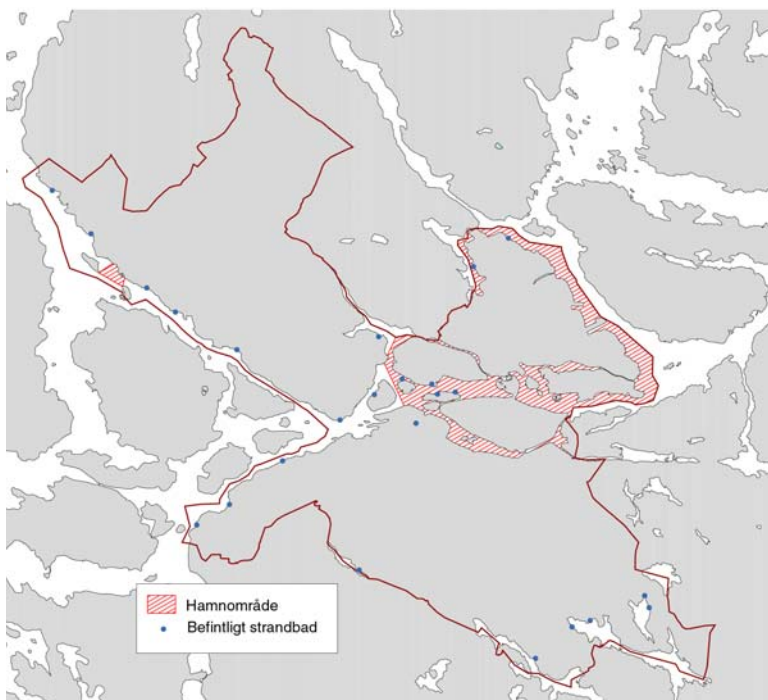
*Bild 1: Stockholm stads hamnområde.*

I enlighet med de lokala ordningsföreskrifterna är det inte förbjudet att bada utanför de officiella strandbaden, förutsatt att området inte är hamnområde (se bild 1), men det sker på egen risk. Badvattenkvaliteten kontrolleras inte på dessa ställen och vattnet i centrala Stockholm är på sina håll kraftigt förorenat av dagvatten och bräddavloppsvatten<sup>2</sup>. På flera platser finns även förorenade sediment.

I maj 2007 togs det generella badförbudet inom hamnområdet bort ur de lokala ordningsföreskrifterna. I dagsläget är bad förbjudet inom hamnområdet samt i närheten av markerade kablar, förutom vid de strandbad som anordnats av staden. Dock är det numera tillåtet att bada inom hamnområdet vid naturstränder, och upp till tio meter ut, under förutsättning att fartygstrafiken inte hindras eller åsamkas olägenheter.<sup>3</sup>

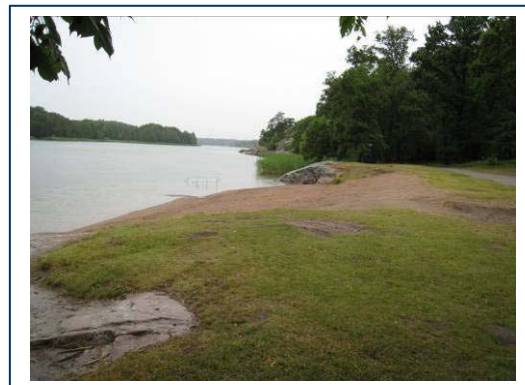
Ansvar: Kungliga Djurgårdens Förvaltning (mark, sopsorteringen) och Östermalms sdf (drift)

Möjliga föroreningskällor: Byggnader, kolonistugor, fåglar, trafik (Roslagsvägen).

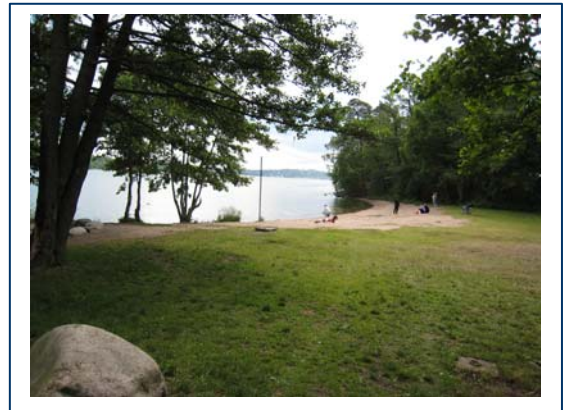
- Storlek: Liten badplats
- Karaktär: Liten sandstrand, stora gräsytor
- Vatten: Lilla Värtan, öppet bräckt vatten. Stort siktdjup. Relativt god badvattenkvalitet.
- Algblomning: -
- Vattenväxtlighet: Lite vass.
- Bryggor: -
- Byggnader: 1 torrklosett
- Dusch: -
- Livräddningsutrustning:-
- Lekplats: -
- Omgivning: Skog närmast, bebyggelse (Lappkärrsberget) ca 300 m uppströms. Väster om badet och vändplanen finns en sommarstuga. Mycket växtlighet (kirska och vass) från huset ner till vattnet.
- Tillgänglighet: Från Lektorstigen går en liten väg med låst vägbom ner till en vändplan vid badet. Ingen parkering, endast gångväg från Lektorstigen.
- Annat: Grillplats och 5 st sopsorteringskärl finns
- Ansvar: Kungliga Djurgårdens Förvaltning (drift, sopkärl)

Möjliga föroreningskällor: Eventuellt dag/avloppsvatten från sommarstugan. Fåglar.

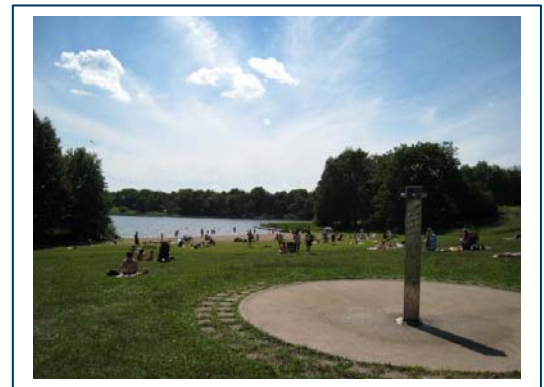
**Möjliga föroreningskällor:** Dagvattenutlopp, fåglar, kolonilotter, byggnader, parkeringsplats vid idrottshallen. På andra sidan vattnet finns Farstanäset med kolonistugor/sommarstugor och stall.

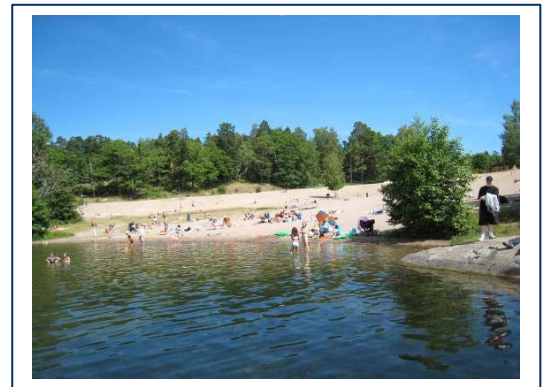
- Storlek:** Stor badplats
- Karaktär:** Badet är indelat i två avdelningar; östra och mellersta. Stora sandstränder
- Vatten:** Flaten, Stockholms renaste sjö.  
 Vattenprovtagning sker vid östra badet.  
 Stort siktdjup. God badvattenkvalitet.
- Algblomning:** -
- Vattenväxtlighet:** Mycket axslina och något lite vattenpest.
- Bryggor:** Östra: 2 st + 1 st med hopptorn, Mellersta: 1 st H-formad brygga med hopptorn.
- Byggnader:** Östra: 7 vattentoaletter, omklädningsrum, kiosk
- Dusch:** I omklädningsrummen.
- Livräddningsutrustning:** Ja
- Lekplats:** Nej
- Omgivning:** Skog med strandpromenad längs vattnet, campingområde och idrottsplats söder om badet. Ingår i Flatens naturreservat.
- Tillgänglighet:** Stor asfalterad väg (Flatenvägen). Stor parkering.
- Annat:** Bollplaner vid östra badet.
- Ansvar:** Skarpnäck sdf

Möjliga föroreningskällor: Campingen och badet är anslutna till VA. Tre koloniområden finns i norra delen av sjön. Dagvatten från Tyresövägen, Skarpnäck och koloniområdena leds via Flatendiket till 2 skärbassänger innan de släpps ut i sjön. Enskilda avlopp från 3 föreningsstugor.

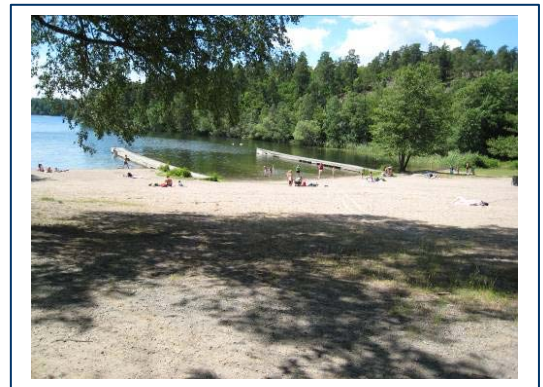
Möjliga föroreningskällor: Campingen och badet är anslutna till VA. Tre koloniområden finns i norra delen av sjön. Dagvatten från Tyresövägen, Skarpnäck och koloniområdena leds via Flatendiket till 2 skärmbassänger innan de släpps ut i sjön. Enskilda avlopp från 3 föreningsstugor.

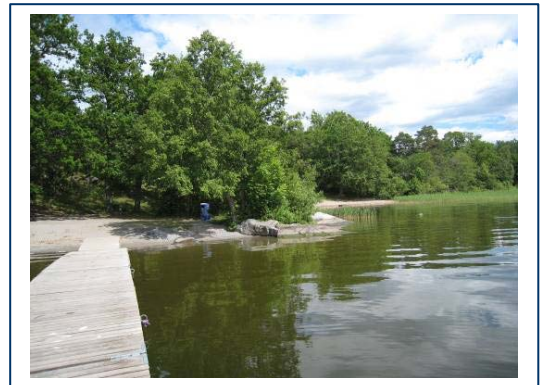
- Storlek:** Liten badplats
- Karaktär:** Badet är delat i två delar med udde/träd mellan; liten sandstrand i öst och bryggbad med klippor i väst.
- Vatten:** Mälaren, inne i en bukt. Stort siktdjup. God badvattenkvalitet.
- Algblomning:** -
- Vattenväxtlighet:** Vass
- Bryggor:** Två bryggor och trädäck längs klippan mellan dem..
- Byggnader:** 2 st mobila torrklsetter, mobil liten friggebod bredvid för fritidsverksamhet.
- Dusch:** -
- Livräddningsutrustning:** Ja, frälsakrans
- Lekplats:-**
- Omgivning:** Park, villabebyggelse
- Tillgänglighet:** Väg (Fagerstrand) och gångväg ner till badet. Ingen parkering
- Annat:** Bemanning under sommaren med fritidsverksamhet.
- Ansvar:** Hässelby-Vällingby sdf

**Möjliga föroreningskällor:** Dagvattenutlopp öster om badet. Bebyggelse. Ett hus nära badet, eventuellt enskilt avlopp.

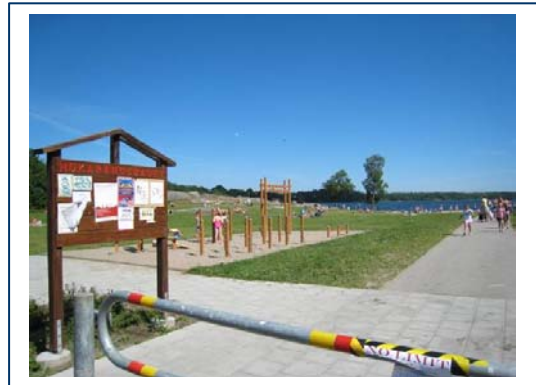
- Storlek:** Stor badplats
- Karaktär:** Sandstrand, gräsytor och klippor
- Vatten:** Drevviken, grund vik. Litet siktdjup.  
 Tidvis dålig badvattenkvalitet. Orsaken till den tidvis dåliga badvattenkvaliteten utreds under 2007.
- Algblomning:** Algprovtagning vid Sköndalsbadet rakt över viken. Återkommande algblomning under sommaren.
- Vattenväxtlighet:** -
- Bryggor:** -
- Byggnader:** 3 toaletter, omklädningsrum (låsta), kiosk/café, kontainer
- Dusch:** 1 st
- Livräddningsutrustning:** Ja
- Lekplats:** Ja
- Omgivning:** Öppen mark närmast, sommarstugeområde och vägar (Nynäsvägen) nära
- Tillgänglighet:** Väg ända fram, stor parkering
- Annat:** Öster om badet finns ett område med 4 små stugor. Eventuellt har en del egen toalett och utedusch. Vid parkeringen finns ytterligare 5 småstugor. Anslagstavla
- Ansvar:** Farsta sdf

**Möjliga föroreningskällor:** Flera dagvattenutlopp i viken. Dagvattenutloppsskylt öster om badet. Eventuellt avlopp från småstugorna. Trafik, fåglar.

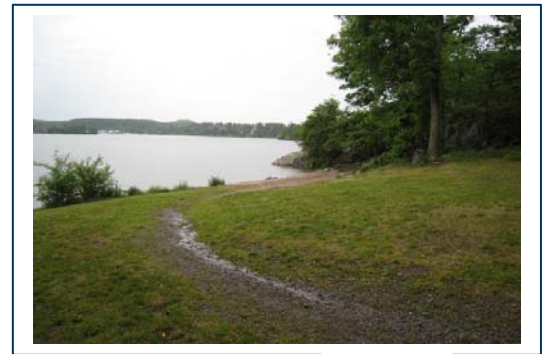
Möjliga föroreningskällor: Utloppsledningsskylt rakt nedanför gångstigen, söder om badet. Bredvid skylt finns dikesutlopp med dagvatten från området uppströms.

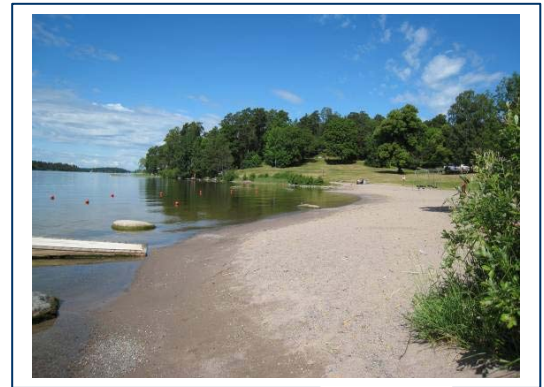
- Storlek:** Stor badplats (två provpunkter)
- Karaktär:** Två stora sandstränder
- Vatten:** Mälaren, öppet vatten. Stort siktdjup. God badvattenkvalitet.
- Algblomning:** -
- Vattenväxtlighet:** -
- Bryggor:** 2 st bryggor, en på östra med hopptorn.
- Byggnader:** 4 st mobila torrklsetter på vardera stranden. Hus vid minigolfbanan, kiosk. Badvaktshus med bristande underhåll samt olovlig bosättning under lågsäsong.
- Dusch:** 1 st
- Livräddningsutrustning:** Ja, frälsarkrans
- Lekplats:** Ja
- Omgivning:** Skog, Grimstaskogen. Ingår i Grimsta naturreservat.
- Tillgänglighet:** Väg ända fram, parkeringsmöjligheter
- Annat:** Bemanning under sommaren med fritidsverksamhet med simskola samt badvakter.  
 Grillplats, Minigolfbana, Anslagstavla
- Ansvar:** Hässelby-Vällingby sdf

Möjliga föroreningskällor: Eventuellt avlopp från husen, fåglar.

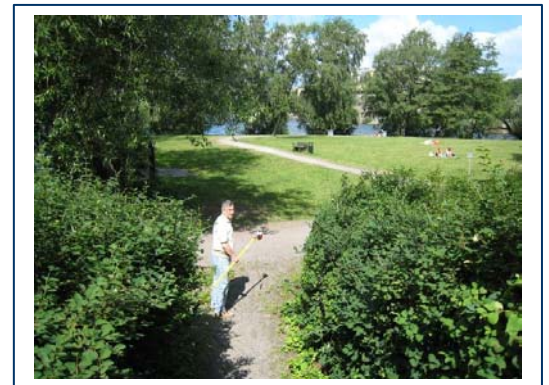
Möjliga föroreningskällor: Båtklubbarna. Två dagvattenledningar väster om badet. Många hundar på området.

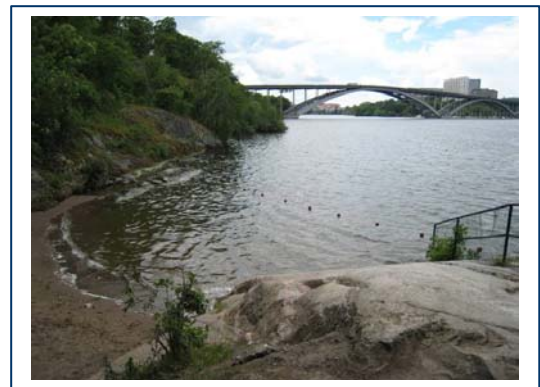
Storlek: Liten badplats  
 Karaktär: Klippor med två avskilda små sandstränder.  
 Vatten: Mälaren, Riddarfjärden, öppet vatten. Stort siktdjup. God badvattenkvalitet.  
 Algblomning: -  
 Vattenväxtlighet:-  
 Bryggor: -  
 Byggnader: 1 torrklosett uppför backen ca 100 m  
 Dusch:-  
 Livräddningsutrustning: Ja, frälsarkrans, SOS-telefon, stega  
 Lekplats: -  
 Omgivning: Skog och parkmark, nära Västerbron  
 Tillgänglighet: Gångväg  
 Annat: Farled  
 Ansvar: Södermalms sdf

Möjliga föroreningskällor: Båtar, vägtrafik (Västerbron).

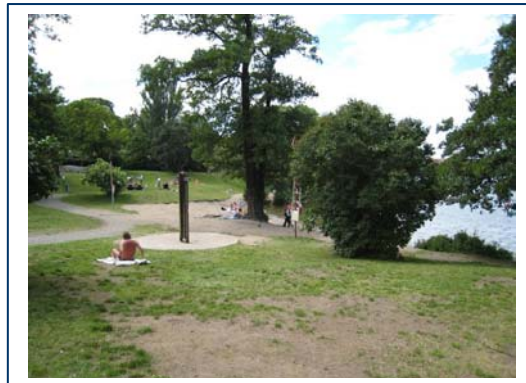
Möjliga föroreningskällor: Konferensanläggningen, caféet, brunn (A) utanför café, Eventuellt trekammarbrunn med 2 luftningsrör mellan konferensanläggning och badet. Båtar, vägtrafik (Västerbron).

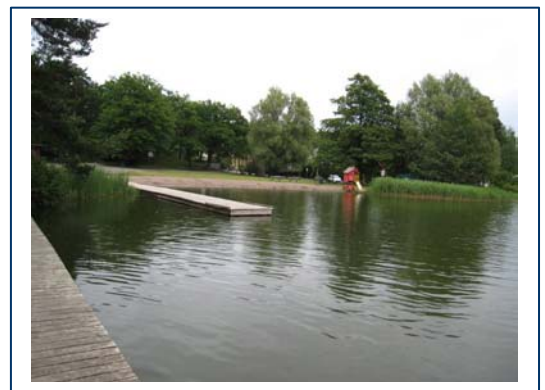
**Möjliga föroreningskällor:** Flera brädd- och dagvattenutsläpp, bebyggelse.

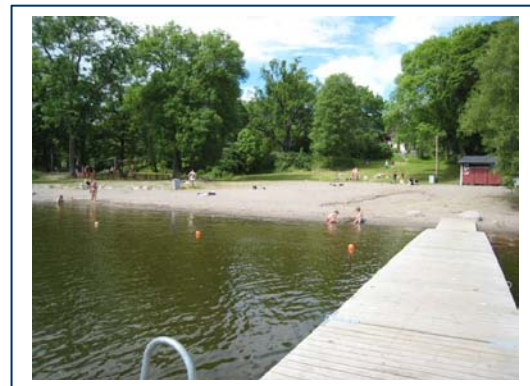
Möjliga föroreningskällor: Lövstatippen, dagvatten från golfbana, enskilda avlopp från hus en bit  
bort, båtar.

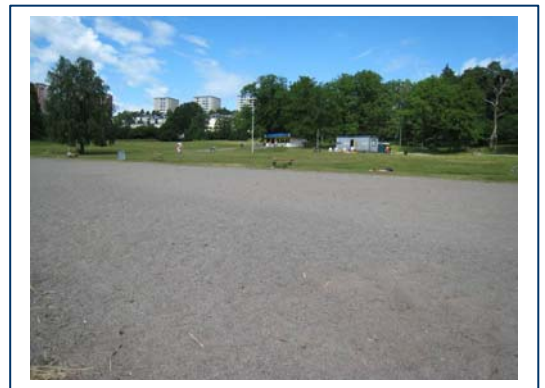
- Storlek:** Stor badplats (två provpunkter)
- Karaktär:** Stor sandstrand med stor gräsmatta.  
 Sandbottens geotextilmatta har börjat ge upp vilket ger upphov till djupa hål i sanden under vattenytan.
- Vatten:** Mälaren, öppet vatten. Stort siktdjup. God badvattenkvalitet.
- Algblomning:** -
- Vattenväxtlighet:-**
- Bryggor:** 2 st, badflotte
- Byggnader:** 2+1+4 mobila torrklosetter, mobil badvaktspaviljong, kiosk
- Dusch:** -
- Livräddningsutrustning:** Ja, frälsarkrans
- Lekplats:** Ja
- Omgivning:** Skog, flerfamiljbebyggelse. Ingår i Grimsta naturreservat.
- Tillgänglighet:** Väg ner med stor parkering
- Annat:** Bemanning under sommarn med fritidsverksamhet, simskola, samt badvakter.  
 Grillplats, volleybollnät, soptunnor, farled.
- Ansvar:** Hässelby-Vällingby sdf

Möjliga föroreningskällor: Fåglar, bebyggelse, båtar.

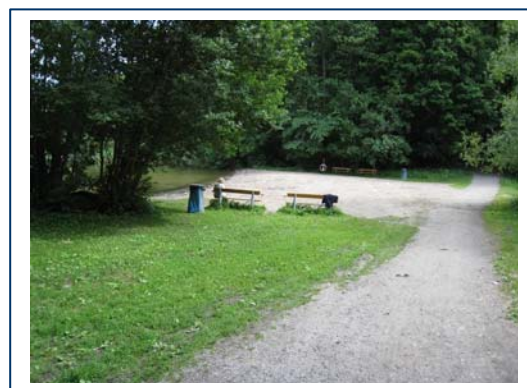
Möjliga föroreningskällor: Dagvattenutlopp, bebyggelse

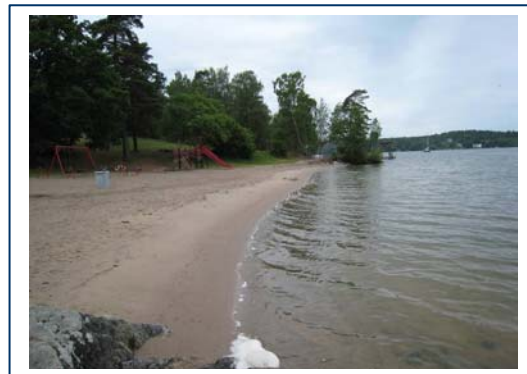
- Storlek:** Stor badplats (två provpunkter)
- Karaktär:** 3 stora sandstränder avdelade av stenpartier, klippor. Stora gräsytor.
- Vatten:** Mälaren, öppet vatten. Stort siktdjup. God badvattenkvalitet.
- Algblomning:** Algprovtagning sker 1 gång/v under sommaren. Algblomning förekommer.
- Vattenväxtlighet:** -
- Bryggor:** 1 dubbelbrygga med hopptorn
- Byggnader:** 7 toaletter, omklädningsrum, Kiosk/café.
- Dusch:** Ja
- Livräddningsutrustning:** Frälsarkrans
- Lekplats:** Ja
- Omgivning:** Skog, ca 500 m till Mälarhöjden.
- Tillgänglighet:** Bilväg med parkeringsmöjligheter vid fotbollsplanen, sedan asfalterad brant gångväg ca 200 m till badet.
- Annat:** Farled och ångbåtsbrygga för Mälarbåtar finns öster om badplatsen. 4 grillplatser, bollplan uppströms. Stor kraftledning över badplatsen.
- Ansvar:** Skärholmens sdf

Möjliga föroreningskällor: Byggnaderna i Mälarhöjden, Eventuellt enskilda avlopp till toalettuset (trekammarsbrunnsslock på baksida om toaletterna) och kiosken. Dagvattenbrunn vid trapporna ner till badet. Fåglar.

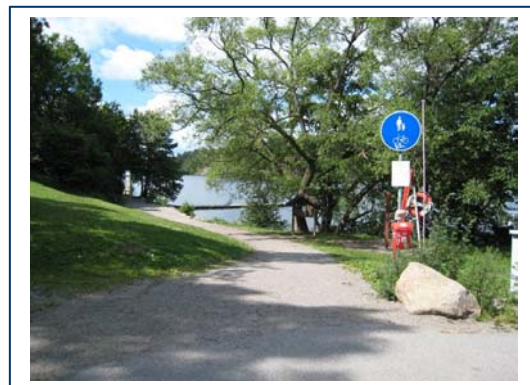
Möjliga föroreningskällor: Båtklubben med båtuppläggningsplatser, bräddavlopp mitt emot vid Alvik, byggnader, eventuellt dagvatten.

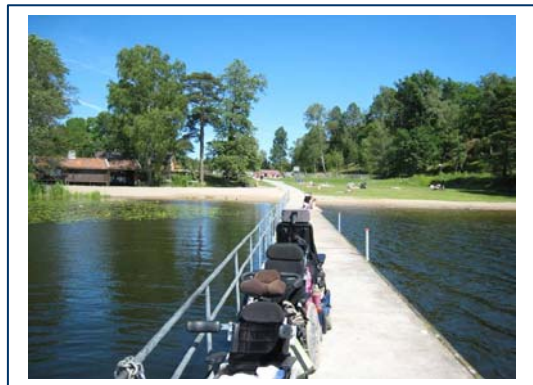
- Storlek:** Stor badplats
- Karaktär:** Sandstrand och gräsmatta, bad för funktionshindrade, 2 pooler i området
- Vatten:** Drevviken, i en vik. Litet siktdjup. God badvattenkvalitet.
- Algblomning:** Algprovtagning sker 1 gång/v under sommaren. Återkommande algblomning under sommaren.
- Vattenväxtlighet:** Vass, gul näckros, axslinga
- Bryggor:** 1 st handikappvänlig brygga
- Byggnader:** Bastu, kiosk/café med toaletter, poolhus, 3 småhus, restaurang
- Dusch:** 2 st
- Livräddningsutrustning:** Ja, frälsarkrans
- Lekplats:** -
- Omgivning:** Skog närmast, flerfamiljsbebyggelse
- Tillgänglighet:** Bilväg, stor parkeringsplats
- Annat:** Husvagnscamping. Diskussion pågår angående att begränsa allmänhetens tillgänglighet till badet under vissa tider, till förmån för funktionshindrade.
- Ansvar:** Stiftelsen Stora Sköndal

Möjliga föroreningskällor: Brunnslock (trekammerbrunn) + (SV) utanför caféet. Bebyggelse, dagvatten,

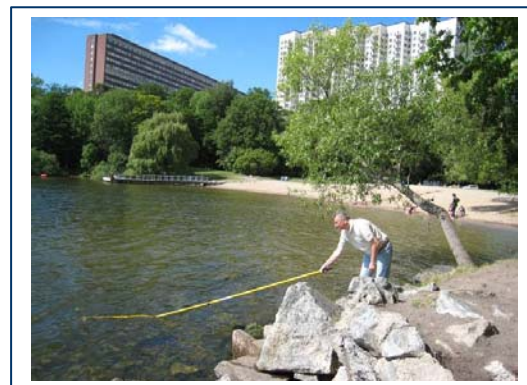
**Möjliga föroreningskällor:** Dag- och bräddutlopp nära. Pumpstation med brädd väster om brunn med avluftningsrör i östra delen av badet. Brunnslöck (trekammarsbrunn) med avluftning vid omklädningsrum. Eventuellt enskilt avlopp från Café. Båtar, bebyggelse.

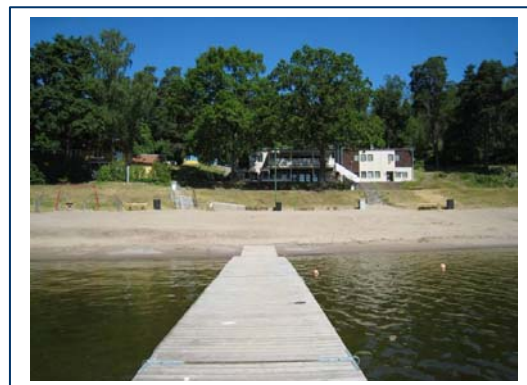
Möjliga föroreningskällor: Bräddutlopp nära, dagvattenutlopp, båtar, byggnader

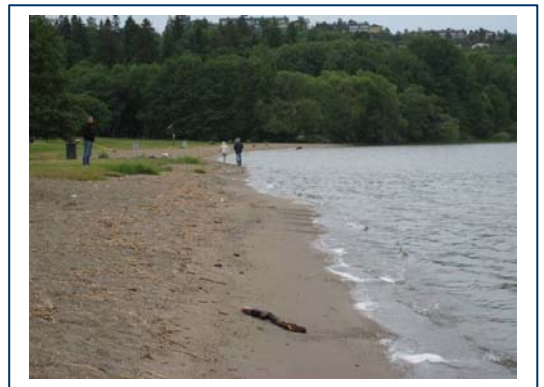
**Möjliga föroreningskällor:** Utloppsledningsskylt väster om badet, rakt nedanför parkeringen. Troligen dagvatten från Sättra. En bäck strömmar ut 20 m öster om skylt mot badet till. Grundvatten strömmar ut i området. Byggnaderna är troligen anslutna till VA, brunnblock (A) finns nära kiosken, liksom dagvattenbrunn. Ca 400 m västerut ligger Skärholmshamnen med båthus, 2 st scoutstugor samt Skärholmens gård. En stor sluten tank finns mellan scoutstugorna. I anslutning till den, ner mot vattnet växer mycket kirska och nässlor. Öster om Skärholmens gårds gräsmatta leder ett dike ut i träsk och ner till vattnet. Mycket sjöfågel på stranden.

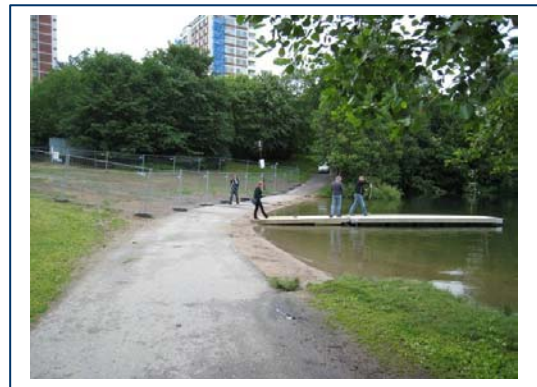
**Storlek:** Medelstor badplats  
**Karaktär:** Liten sandstrand och stor gräsyta avdelas av en asfalterad gångväg.  
**Vatten:** Trekanten, dricksvattentillsättning. Litet siktdjup. Relativt god badvattenkvalitet.  
**Algblomning:** Algprovtagning sker 1 gång/sommar. Blommar ibland sommartid.

**Möjliga föroreningskällor:** Dagvattenutlopp nära badet. Ska åtgärdas hösten 2007 då ledningen dras till Skärmbassäng i västra delen av sjön. Byggnader, trafik, hundar och fåglar.

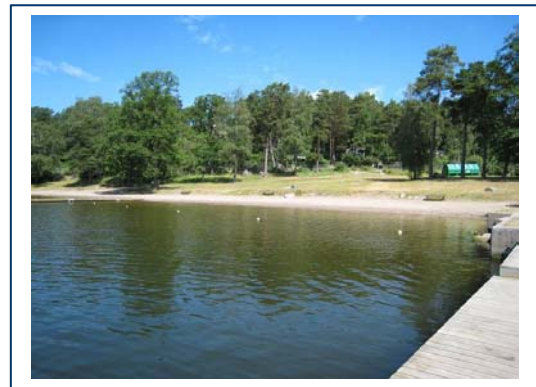
**Storlek:** Stor badplats (två provpunkter)  
**Karaktär:** Två sandstränder och stora gräsytor.  
**Vatten:** Mälaren, öppet vatten. Provtagning vid östra och västra. God badvattenkvalitet. Har tidigare år haft problem med tidvis dålig badvattenkvalitet, men efter åtgärd av bristfälligt avlopp för restaurang och camping 2006 verkar badvattenkvaliteten återgått till godtagbar nivå.

**Algblomning:** Algprovtagning sker 1 gång/v under sommaren. Algblomning förekommer. Stort siktdjup.

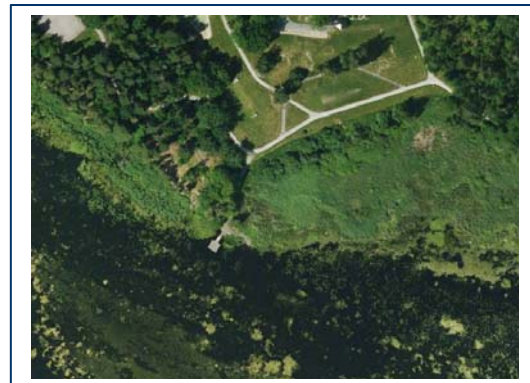
Möjliga föroreningskällor: Dagvattenutlopp, känd markförorening av olja i mark och sediment.

Kommentar: Uppskattningsvis hög anläggningskostnad då åtgärder för att muddra stora delar av vattenområdet krävs. Relativt hög driftskostnad då området troligen kommer att ha problem med igenväxning. Intressekonflikt med naturvärden, området klassat som ESKO - ekologiskt särskilt känsligt.

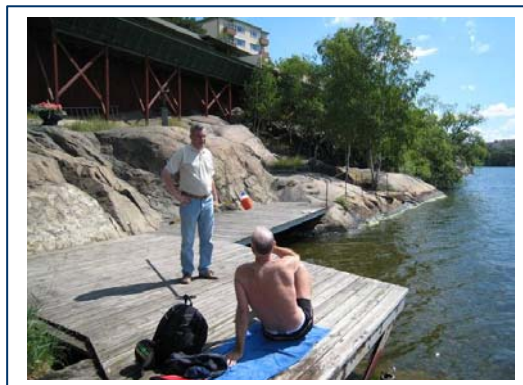
- Storlek: Liten badplats
- Karaktär: Inhägnat klippbad med liten gräsyta och trädäck
- Vatten: Mälaren, öppet vatten. Stort siktdjup. Under 2007 god badvattenkvalitet.
- Algblomning: -
- Vattenväxtlighet: -
- Bryggor: Trädäck med badstege. Badbrygga en bit ut.
- Byggnader: Omklädningsrum med toaletter, kiosk/café, Bastuhus med trädäck och badstegar.
- Dusch: Ja
- Livräddningsutrustning: Ja, frälsarkransar
- Lekplats: -
- Omgivning: Klippor, flerfamiljshus
- Tillgänglighet: Väg precis ovanför badet
- Annat: Fredhälls badklubb äger bastuhuset. Farled
- Ansvar: Kungsholmens sdf

- Möjliga föroreningskällor: Båtklubb nära, bräddutlopp, vägar, bebyggelse. I anslutning till platsen har en översiktlig undersökning av markföroreningar genomförts under sommaren 2007. Undersökningen visar att det inte föreligger någon akut risk för människors hälsa inom det undersökta området under rådande markanvändning.<sup>19</sup>
- Kommentar: Uppskattningsvis relativt låg anläggningskostnad då badet redan är etablerat. Normal driftskostnad.

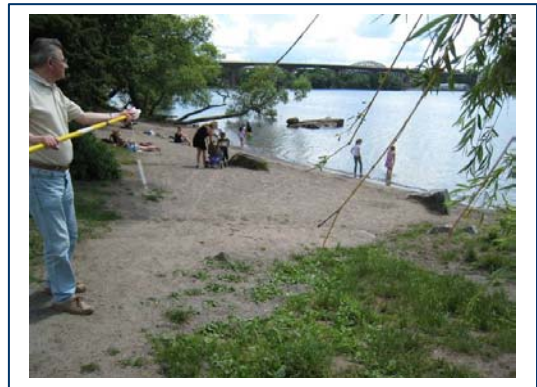
**Möjliga föroreningskällor:** Brädd- och dagvattenutlopp i skärmbassäng väster om badet.

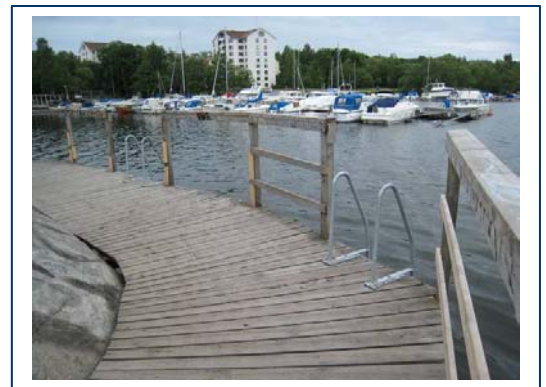
- Storlek: Liten badplats  
 Karaktär: Klippbad  
 Vatten: Mälaren, bukt – sämre vattenomsättning. Stort siktdjup. Under 2007 god badvattenkvalitet.  
 Algblomning: -  
 Vattenväxtlighet: -  
 Bryggor: Trädäck med badstege  
 Byggnader: -  
 Dusch: -  
 Livräddningsutrustning: -  
 Lekplats: -  
 Omgivning: Flerfamiljshus, hamn, skog  
 Tillgänglighet: Asfalterad väg, Instrumentvägen, ner till flerfamiljshuset. Gångväg längs stranden  
 Annat: Djupt. Endast 20 m avstånd till båtarna vid hamnen.  
 Ansvar: Hägersten-Liljeholmens sdf

- Möjliga föroreningskällor: Båtklubben. Båtoppläggningsplats 100 m från badstegen. Nära Vinterviken med gamla nedlagda miljöfarliga verksamheter. Dagvattenutloppsskylt strax innan båtklubben.  
 Kommentar: Uppskattningsvis relativt hög anläggningskostnad då åtgärder för att säkerställa badandes säkerhet kräver att båtklubbens bryggor flyttas/riktas om. Normal driftskostnad då området redan idag städas.

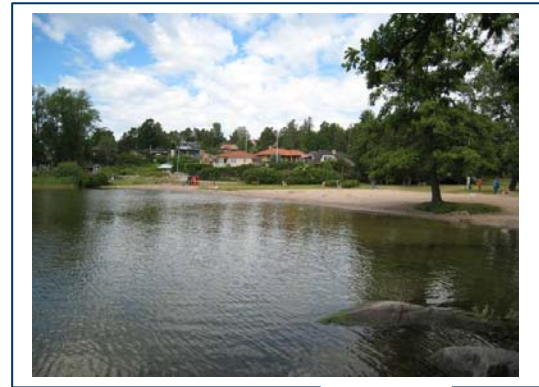
- Storlek: Stor badplats
- Karaktär: Liten sandstrand och stora gräsytor.
- Vatten: Mälaren, inne i en liten bukt. Stort siktdjup. Under 2007 god badvattenkvalitet.
- Algblomning: -
- Vattenväxtlighet: Vass
- Bryggor: En stenpir med förlängd träbrygga vid scouthuset
- Byggnader: 2 torrklosetter, kiosk, scouthus
- Dusch: -
- Livräddningsutrustning: -
- Lekplats: Ja
- Omgivning: Villabebyggelse, Fortums fjärrvärmeverk omedelbart öster om badet.
- Tillgänglighet: Väg med liten parkering.
- Annat: Scotstuga med brunnslock utanför (A). Stora fartyg går in till Fortum. Båtklubb ca 500 m väster om badet. Söptunnor.
- Ansvar: Fortum AB

Möjliga föroreningskällor: Bebyggelse, Fortums verksamhet, fartyg, båtar, fåglar. En brunn uppe vid parkeringen med luftningsrör. Bräddutlopp österut.

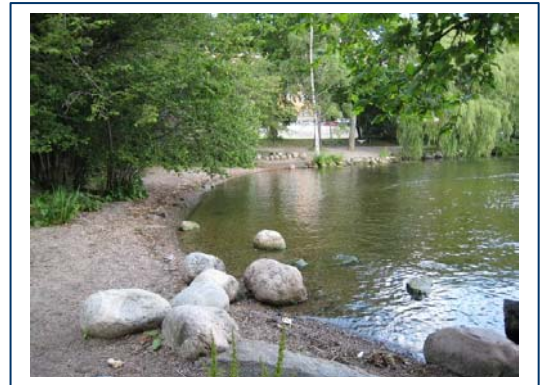
- Storlek: Idag ingen badplats, stor park
- Karaktär: Grov sand vid två små stränder, stora stenar, gräsytor i parken
- Vatten: Riddarfjärden. Stort siktdjup. Under 2007 tidvis dålig badvattenkvalitet. Trolig orsak utgör stort närliggande bräddutlopp. Även fåglar och hundar kan ha bidragit.
- Algblomning: -
- Vattenväxtlighet: -
- Bryggor: -
- Byggnader: Torrklosetter i Rålambshovsparken, café/kiosk
- Dusch: -
- Livräddningsutrustning: -
- Lekplats: Ja, i parken
- Omgivning: Parkmark, flerfamiljsbebyggelse, vägar, båtklubb
- Tillgänglighet: Väg ända fram
- Annat: Dagvattenmagasin nära
- Ansvar: Kungsholmens sdf

- Möjliga föroreningskällor: Brädd- och dagvattenutlopp, bebyggelse, dagvattenmagasin med brunn (K) och luftningsrör. Brunnstock (A) i gatan samt dagvattenbrunnar, vägar, båtklubb, fåglar, hundar, buller från vägar. I anslutning till platsen har en översiktlig undersökning av markföroreningar genomförts under sommaren 2007. Undersökningen visar att det inte föreligger någon akut risk för människors hälsa inom det undersökta området under rådande markanvändning.<sup>21</sup>
- Kommentar: Uppskattningsvis hög anläggningskostnad då åtgärder för att restaurera stora delar av ledningsnätet krävs. Normal driftskostnad då området redan idag städas.
- Åtgärdsförslag: Se nästa sida

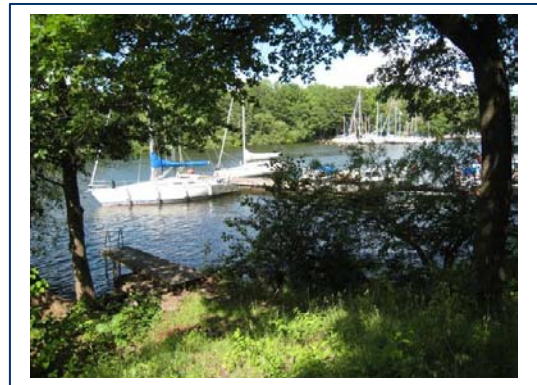
Storlek: Liten badplats  
 Karaktär: Liten brygga med badstege, gräsytor, ingen strand  
 Vatten: Mälaren. Stort siktdjup. Under 2007 god badvattenkvalitet.  
 Algblomning: -  
 Vattenväxtlighet: -  
 Bryggor: Ja, en liten.  
 Byggnader: -  
 Dusch: -  
 Livräddningsutrustning: -  
 Lekplats: -  
 Omgivning: Parkmark, båtklubb, flerfamiljsbebyggelse.  
 Tillgänglighet: Gångväg längs stranden  
 Annat: Farled.  
 Ansvar: Södermalms sdf

Möjliga föroreningskällor: båtklubb, fåglar,

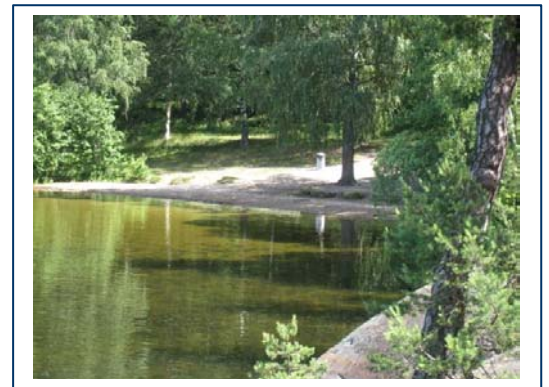
Storlek: Medelstor badplats  
 Karaktär: Liten naturlig sandstrand, klippor  
 Vatten: Drevviken, öppet vatten, liten vik. Litet siktdjup.  
 Under 2007 god badvattenkvalitet.  
 Algblomning: Drevviken blommar ibland. Provtagning sker vid Sköndalsbadet.  
 Vattenväxtlighet: Vass  
 Bryggor: -  
 Byggnader: -  
 Dusch: -  
 Livräddningsutrustning: -  
 Lekplats: -  
 Omgivning: Skog, isälsavlagring  
 Tillgänglighet: Liten grusväg. Inga parkeringsmöjligheter  
 Annat: Sdf städar badet redan nu varje vecka. 4 st soptunnor finns  
 Ansvar: Skarpnäck sdf

Möjliga föroreningskällor: Nära skogskyrkogården, minneslund närmast. Ett hus (Fatimagården) ca 250 m uppför backen med eventuellt enskilt avlopp.
