VÅRDPROGRAM
STADSHUSTRÄDGÅRDEN
2012

FASTIGHETSKONTORET

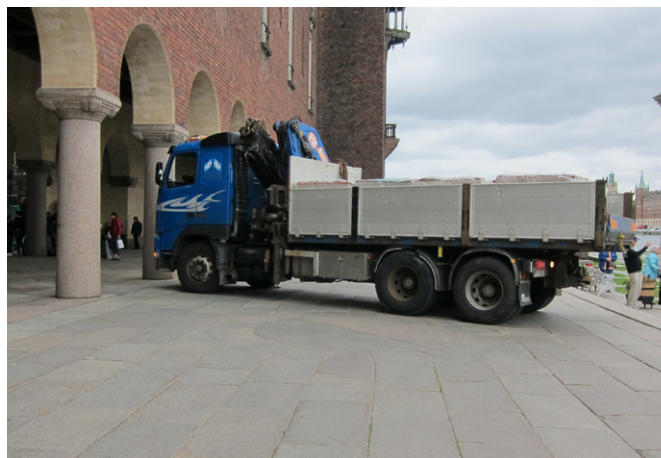
Man bör reglera hur tunga och breda fordon som får angöra Trädgården och Borgargården för att undvika sättningar i markbeläggningsen, skador på fasaderna eller Portiken och därmed dyra omläggingskostnader. Vid inventeringstillfället körde en stor, lastbil fullastad med taktegel in genom Södra portiken. Marginalerna mellan lastbilen samt pelarna och kapitälerna var bara någon decimeter.

Man bör reglera hur stora fordon som får angöra trädgården.

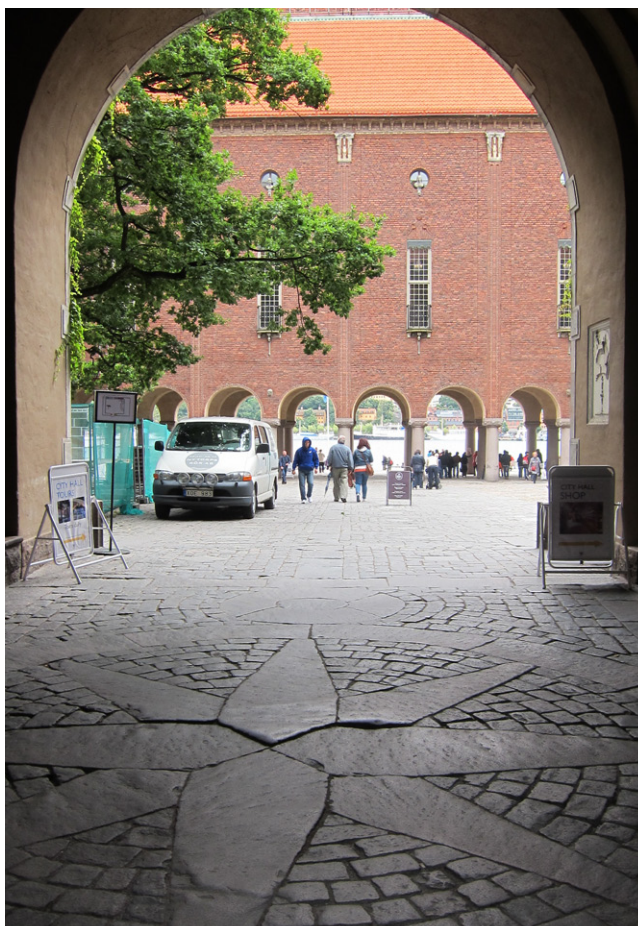
1. I Norra valvet finns en stor kompassros i marbelläggningen.

I Norra valvet finns en stor kompassros av mörk sliten granit i markbeläggningen. (Bild 1) (1:1) Cirkulära och rektangulära granithällar och stor- och smågatsenar bildar mönster i valvet. Två avsågade kolonner står på var sida om valvet, likt två pollare.

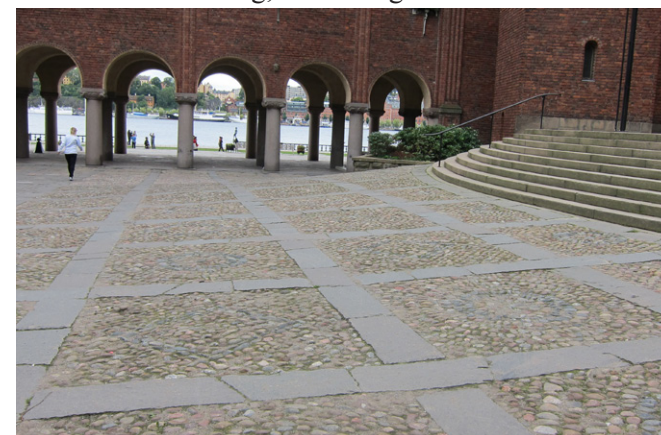
2. Nivåerna på Borgargården är planerade så att man ska se Mälaren.

Entrén till Borgargården sker genom Norra valvet i Stadshusbyggnaden. Borgargården är omgärdad av höga fasader på tre sidor. Genom den fjärde sidan ser man igenom Södra portikens pelargång ut mot Parterren och Mälaren, vilket var medvetet planerat. (Bild 2)

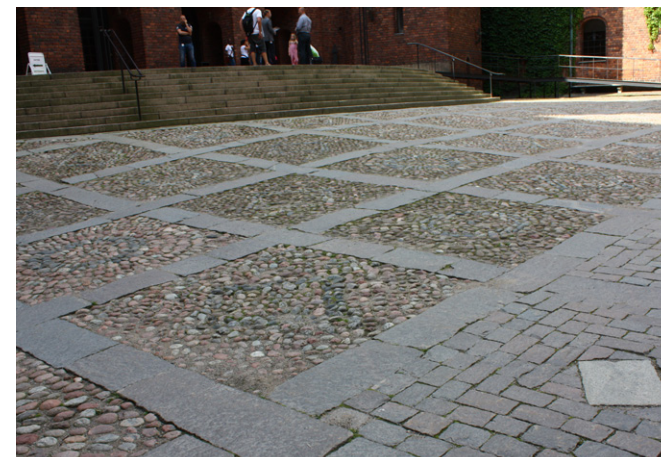
3. Markbelläggningen på Borgargården har mönster av stora kvadrater.

Markbeläggningen på Borgargården har ett mönster av stora kvadrater med mörka slitna granitstenar. (Bild 3)

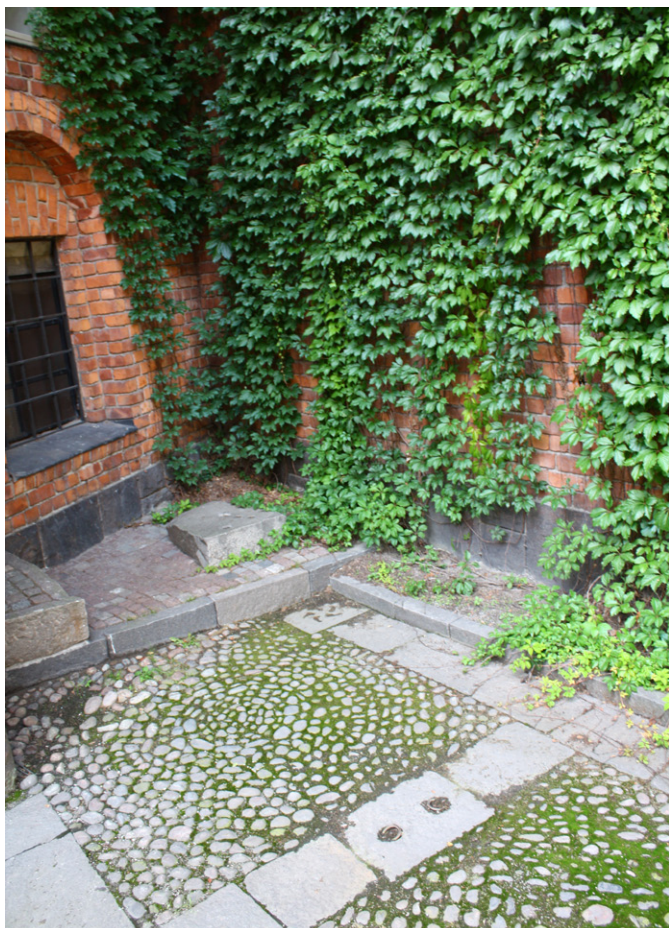
4. "Gamla" gatunivåer i det nordvästra hörnet.

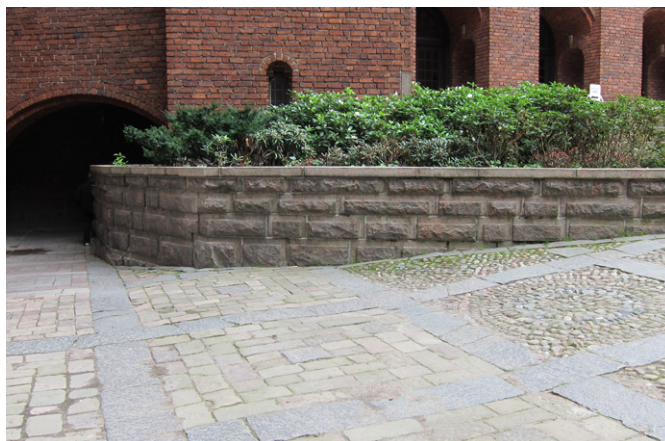
5. Muren kring rhododendronplanteringen.

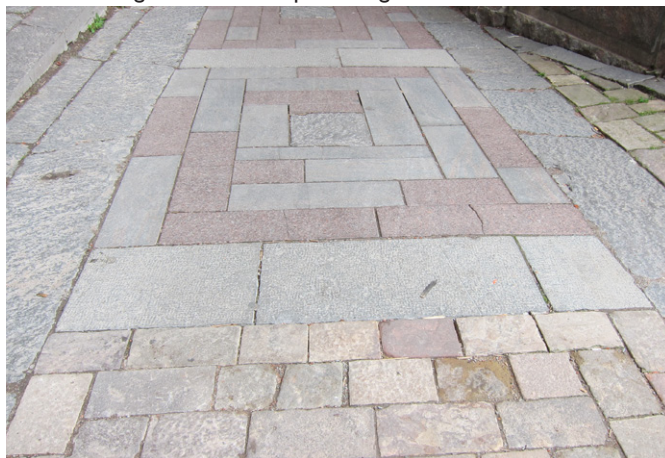
6. Nyttillverkad granitsten kontrasterar mot den äldre beläggningen.

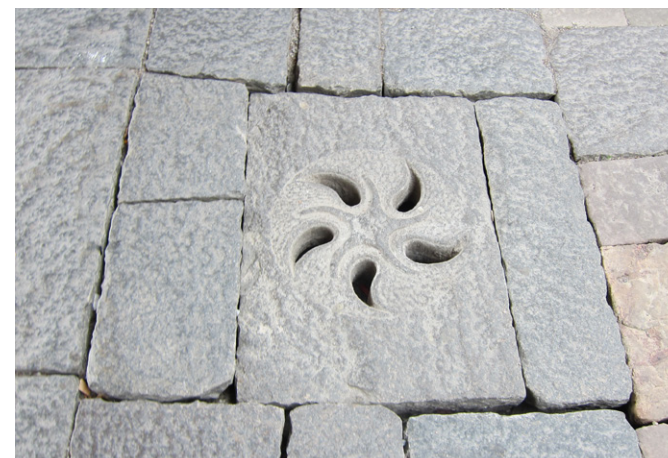
7. Dagvattenbrunnar i granitsten.

På Borgargården finns vackert utformade dagvattenbrunnar i granitsten. Detaljer som man bör vara

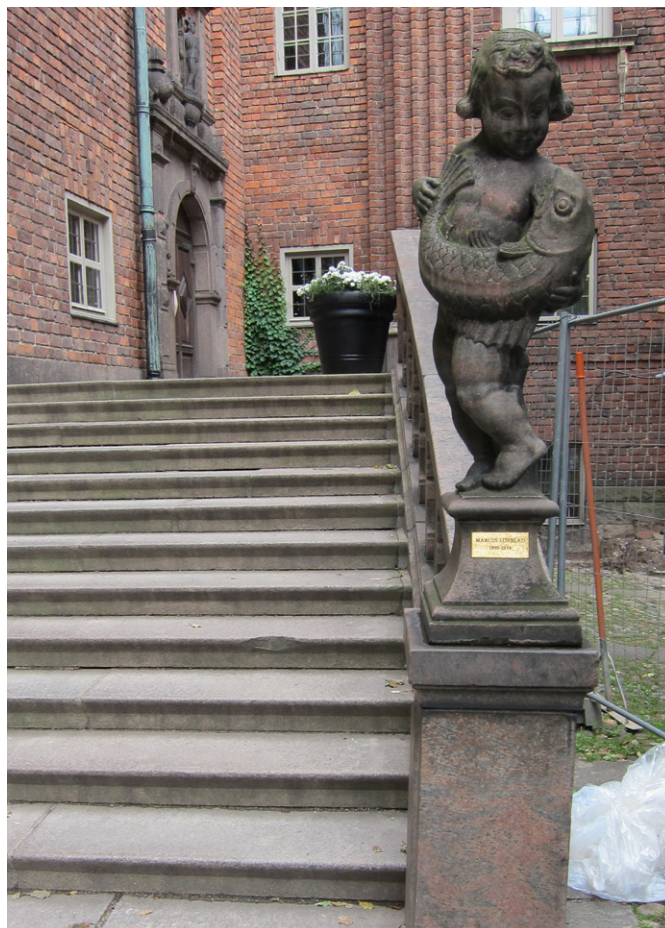
9. Staty av pojke med lax vid trappan till Ragnars skafferi.

I det nordöstra hörnet leder en trappa i rödaktig granit upp till restaurangen Ragnars skafferi, tidigare restaurang Eken. Ballustraden vid trappan är utförd i en flammad mörkröd granit/gnejs (Bild 9)

En staty visande en pojke med en lax, utförd av Marcus Lövblad (1895-1974) står på balustraden vid trappan till Ragnars skafferi. Skulpturen är en av de många inslag i parken och i byggnaden som hänvisar till sägnen *Lax, lax, lerbak*. (Bild 9)

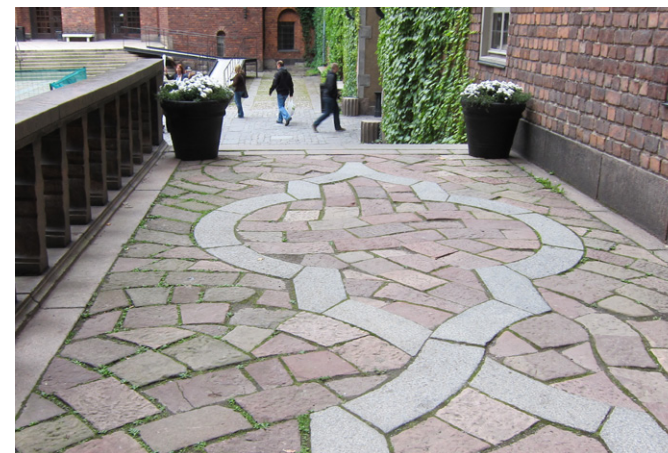
10. Entréytan vid ovanför trappan till Ragnars skafferi.

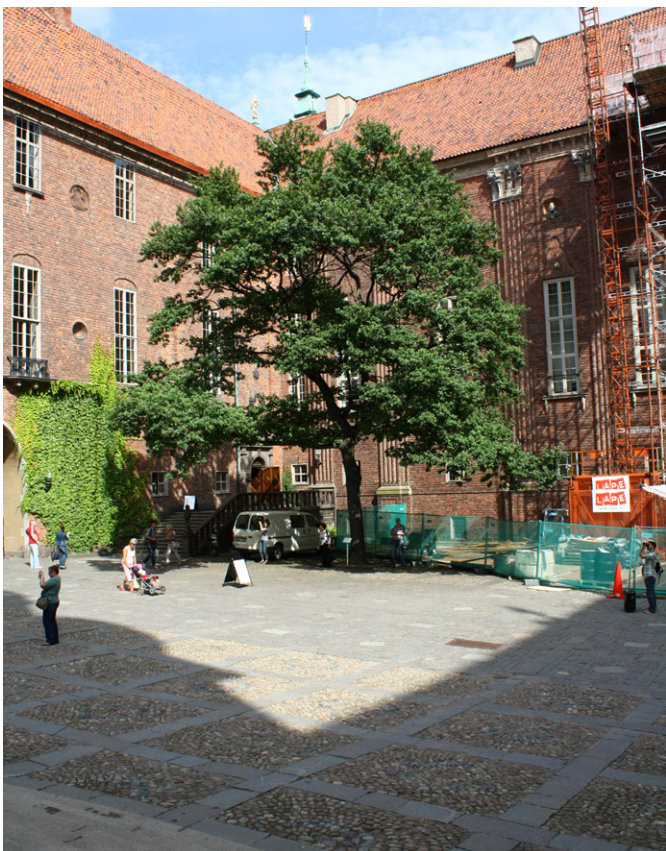
En magnifik ek står i det nordöstra hörnet på gården. Eken är i god kondition. År 2006 invigdes eken på

Borgargården som en Barnens Mötesplats i samarbete med organisationen Globträdet. Eken är inte ursprunglig utan från början planterades en alm här. Troligtvis stod almen längre in i hörnet än vad eken står idag eftersom den är markerad så på den ursprungliga ritningen. (1:9) (Bild 11)

11. Eken i det nordöstra hörnet är i god kondition.

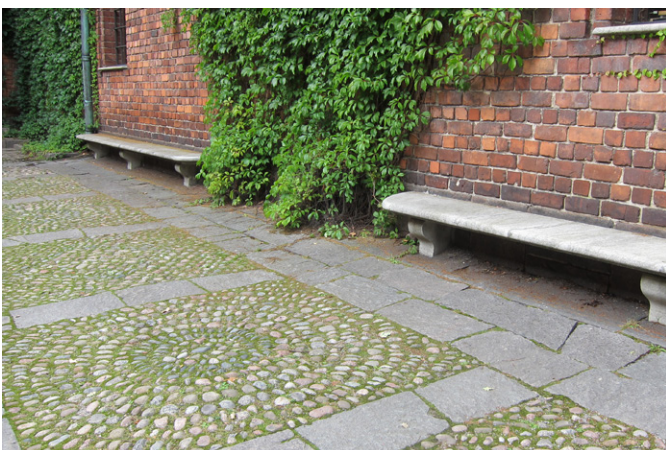
Vid Borgargårdens norra fasad finns planteringar av vildvin som växer frodigt och högt upp på fasaden, i planteringsytorna finns avsågade gamla stammar av vildvinet. (1:10). (Bild 12)

12. Vildvin som klättrar på Borgargårdens norra fasad..

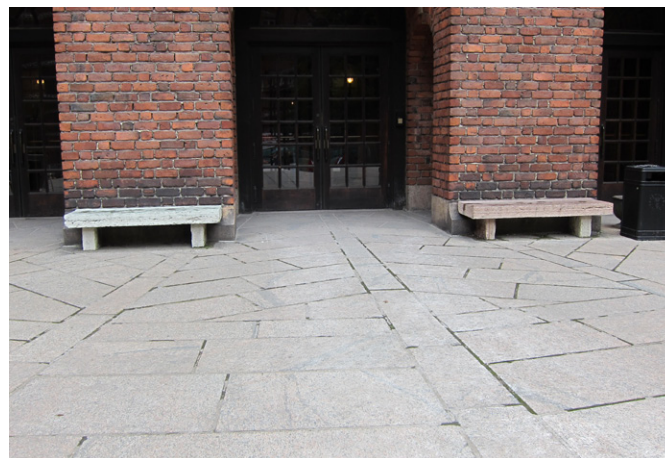
13. Framför entrén står bänkar i kalksten.

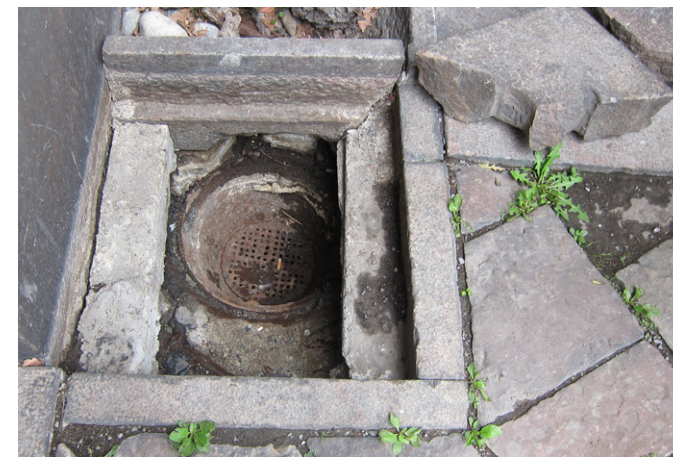
14. Dagvattenbrunnen vid Ragnars skafferi är trasig.

Vid det nordvästra hörnet ligger dagvattenbrunnens lock löst och bör lagas.

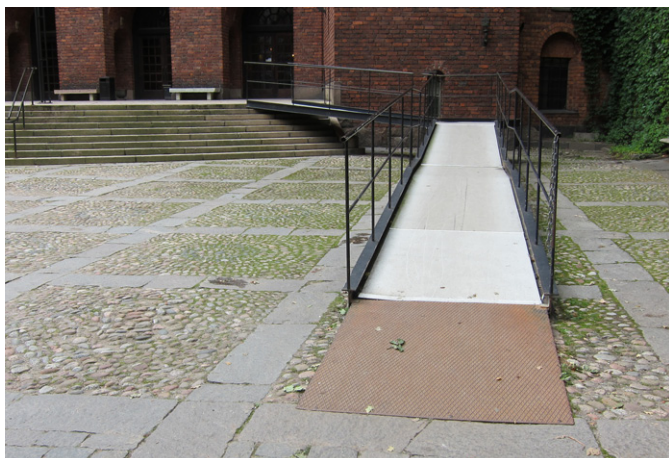
15. Rampen som leder upp till Blå Portens entré bör bytas ut.

Man bör byta rampen mot en mindre som är mer anpassad till platsen. (Bild 15)

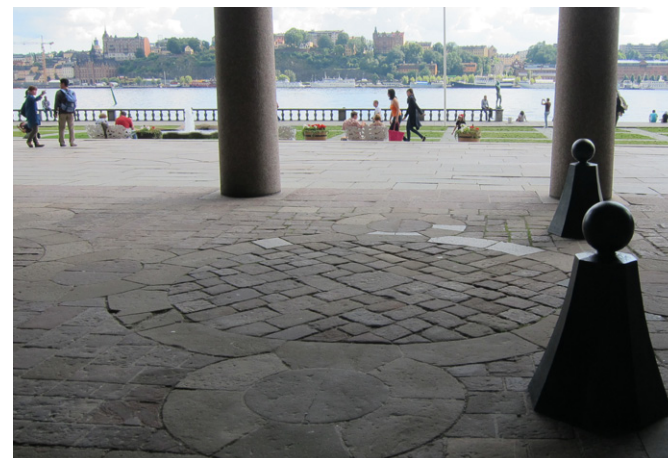
16. Genom Södra portiken ser man trädgården och Mälaren.

Portiken med sina tre pelarrader utgör en genomsiktig vägg mellan Borgargården och trädgården. Södra portiken skapar en arkadliknande konstruktion som både skiljer och sammanför de två rummen; Borgargårdens slutna medeltida torgrum och trädgårdens öppna men ändå strikta landskap. (Bild 16)

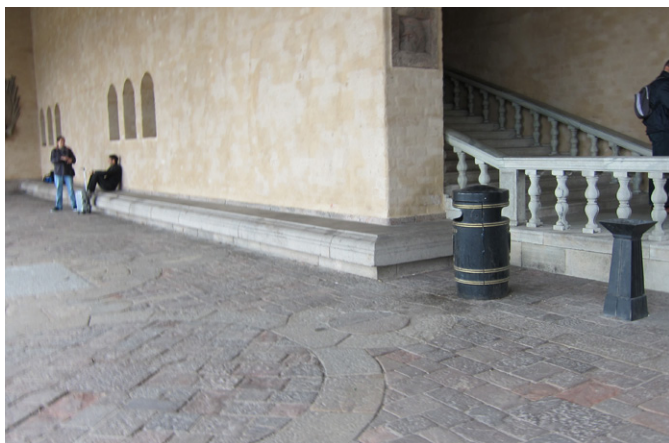
17. Vägghast marmorbänk i Södra portiken, västra delen.

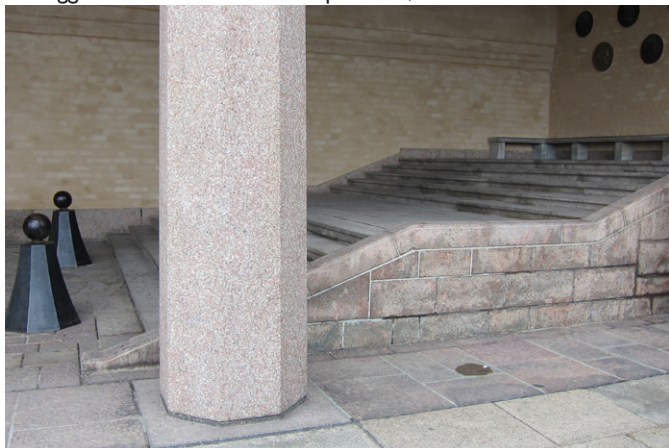
18. Trappa i ljus granit till entrén De hundrades valv, Södra portiken.

I den östra delen av den yttre pelargången leder en trappa i ljus granit upp till entrén De hundrades valv. (2.2) (Bild 18)

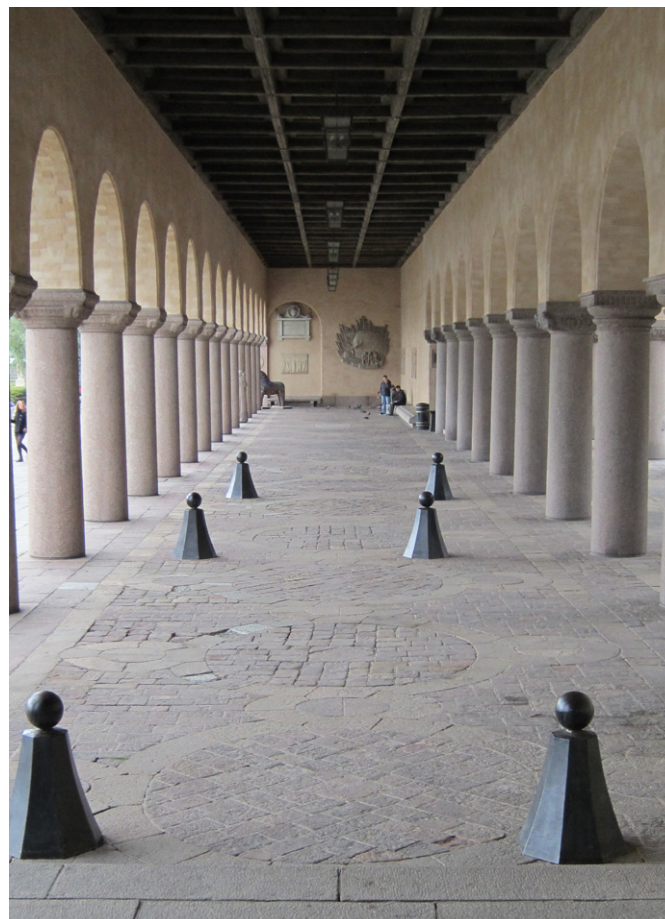
Markbeläggningsens mönster och stenar avviker från både Borgargårdens och Södra terrassens. Närmast Borgargården är beläggningsen mönstrad i form av en lång länk, med två stora cirklar i mitten och tre vinkelställda kvadrater på var sida. (2:3) I pelargången närmast Södra terrassen består mönstret av endast cirklar. (2:4) (Bild 19).

19. Mönster i markbeläggningsen, cirklar av rödaktig sandsten.

Markbeläggningsen är i huvudsak utförd i rödaktig sandsten samt enstaka kalkstenar.

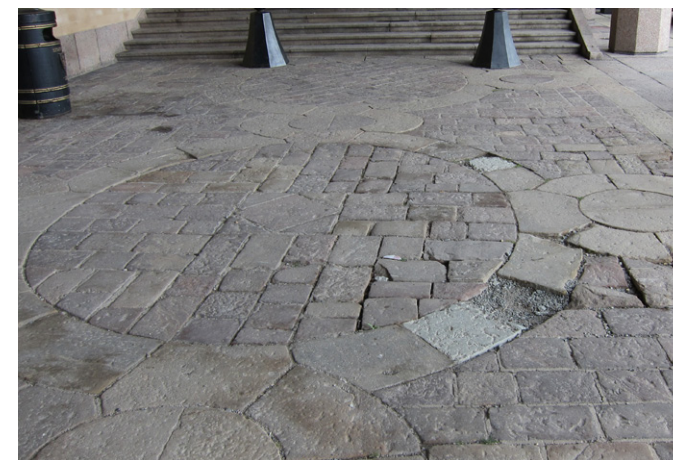
Flera kalkstenar har vittrat sönder och behöver ersättas. Det är viktigt att hitta stenar med lika färg och slitage som de omgivande stenarna. (Bild 20)

20. Flera kalkstenar har vittrat och behöver ersättas.

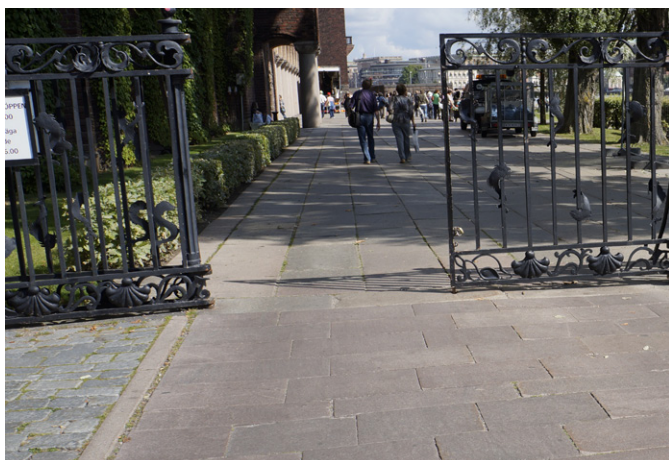
Längs Stadshusets södra fasad ligger Södra terrassen och Mälärtrappan. I den västra delen finns en entré till Ragnar Östbergsplan som avskiljs med en smidesgrind med sjösymboler som fiskar, snäckor och vågor. (Bild 21). (3:1). Från entrén leds man in mellan den höga

21. Smidesgrind utsmyckad med fiskar och snäckor.

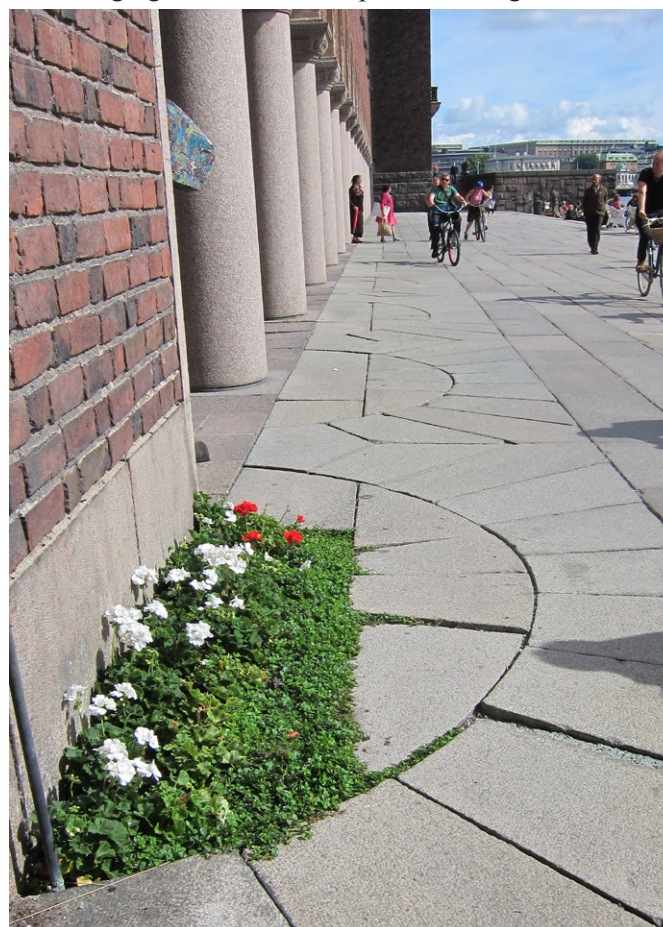
22. Granitstenen i den bågformade markbeläggningen har satt sig.

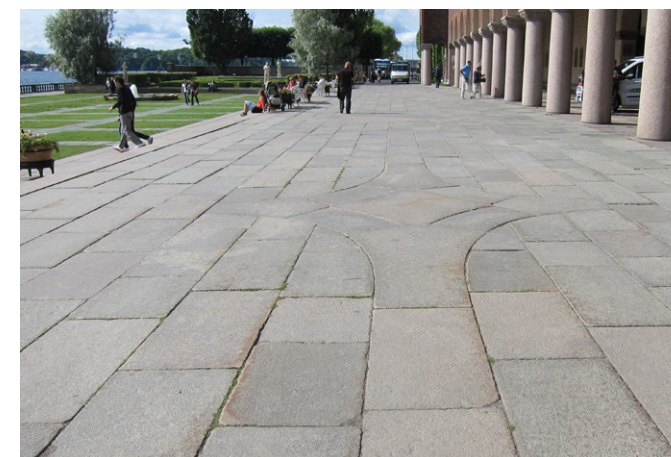
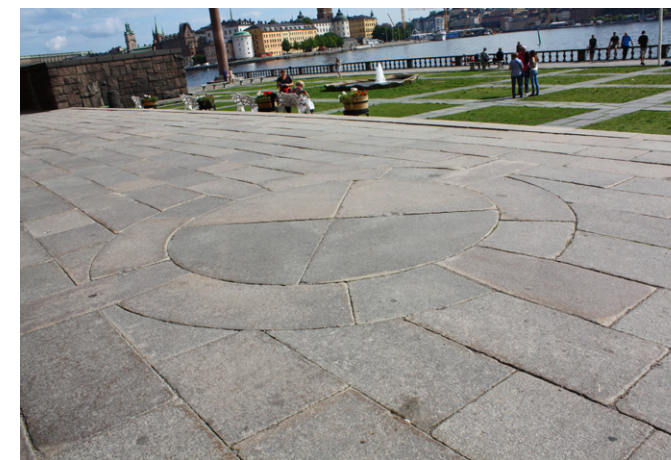
På Södra terrassen, framför Södra portiken finns tre stora former i markbeläggningen; en cirkel och två romboida mönster av stora granithällar. (Bild 23) och (Bild 24)

Bild 23 och 24. Romboida och cirkulära mönster i granitbeläggningen.

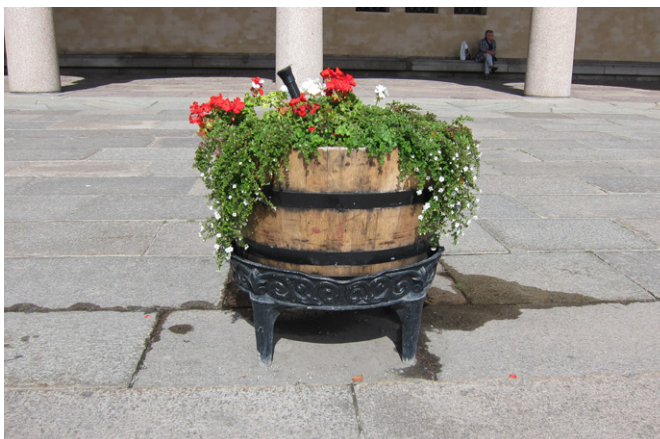
10 st planteringsurnor samt 10 st vita soffor av typen Byarums Ormbunke står på Södra terrassen och i trappan som leder ner till Parterren. I planteringsurnorna växer sommarblommor. (Bild 26)

26. Urna med sommarblommor på Södra terrassen.

Byt ut de vita sofforna på Mälärtrappan.

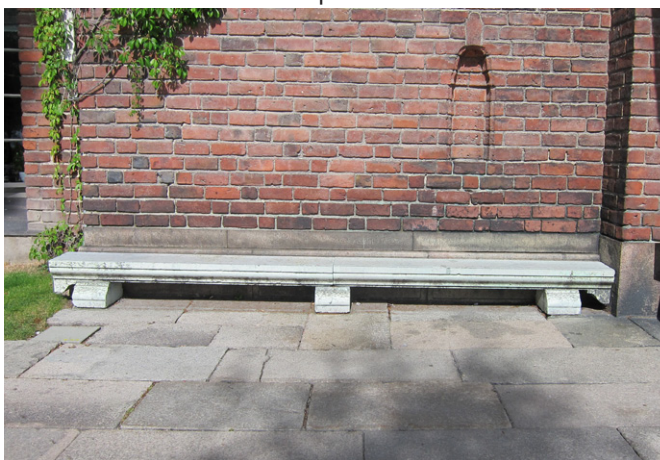
En lång marmorbänkar står vid den södra fasaden. (Bild 27). Vid dörren står ett askfat på ben.

27. Marmorbänk längs den södra fasaden.

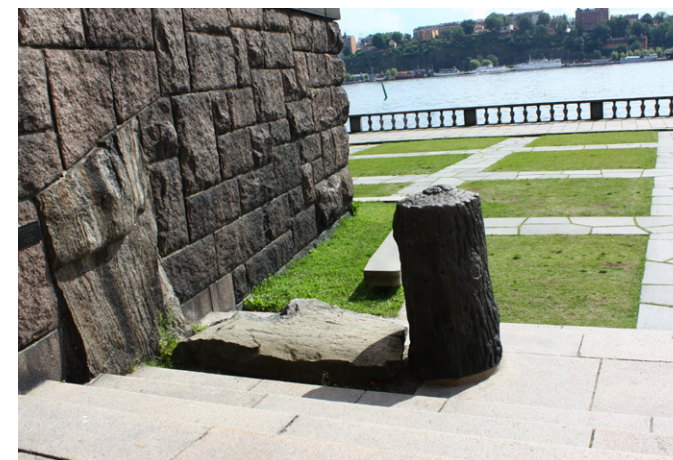
Vid muren, i den östra delen av trappan, finns ett konstverk kallat Stockholmsstocken (Sigtuna Stocken) av Aron Sandberg rest 1923. Det föreställer stiliserad natur i form av en ekstock samt granitblock ingjuten i muren. Skulpturen hänvisar till ännu en av Östbergs inspirationskällor, sägnen om ekstocken som fylldes med mynt och guld för att rädda det sista av värde som fanns kvar i det sönderhärjade Sigtuna. Stocken slängdes i vattnet av Sigtunaborna och där den senare flöt i land växte en stad fram, Stockholm. (3:5) (Bild 28).

28. Statyn Stockholmsstocken av Aron Sandberg.

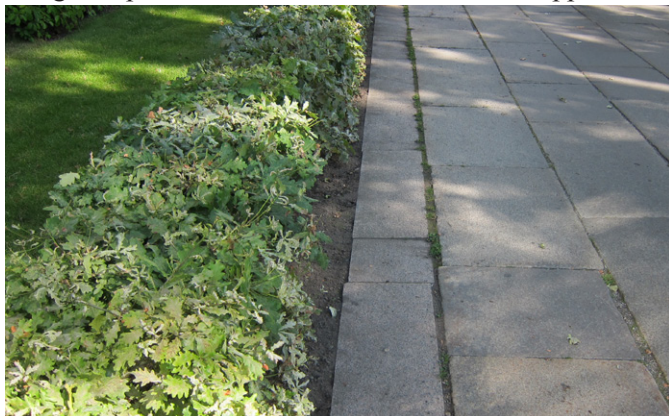
Även den yttre raden på den andra sidan har satt sig. Här pågår vid tidpunkten för inventeringen markarbeten att höja stenraden som är satt i betong.

29. Den yttre stenraden börjar glida ut i ekhäckens planteringsyta.

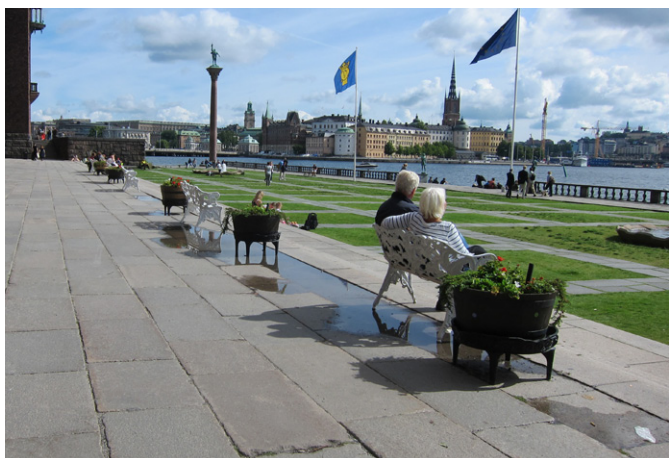
30. En sättning i markbeläggningen vid Mälärtrappan.

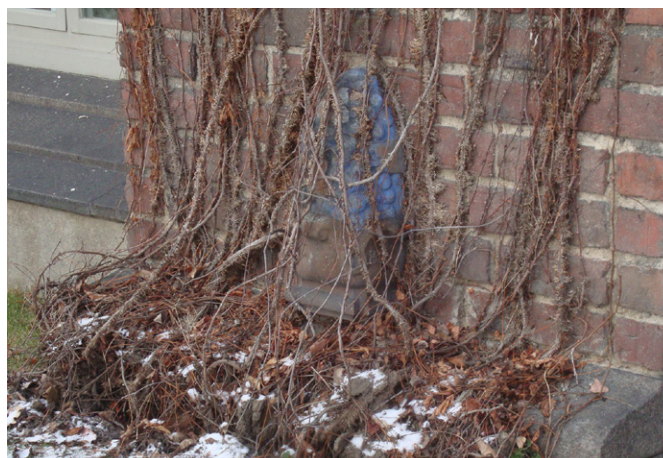
Strax ovanför markytan bakom vildvinet på fasaden finns några skulpterade blåmålade vindruvsklasar. (Bild 100)

100. Bakom vildvinet finns blåa skulpterade vindruvsklasar.

wwPlanteringen är gles och är förmodligen genomrotad med vildvinets rötter som konkurrerar med perennerna. (Bild 100).

Vindruvsklasarna på fasaden friläggs försiktigt så att de blir synliga.

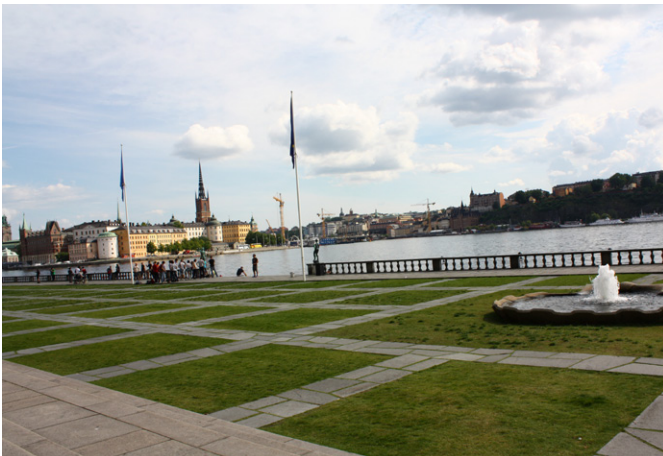
33. Parterren är indelad i ett rutnätsmönster av mörk Vätögranit.

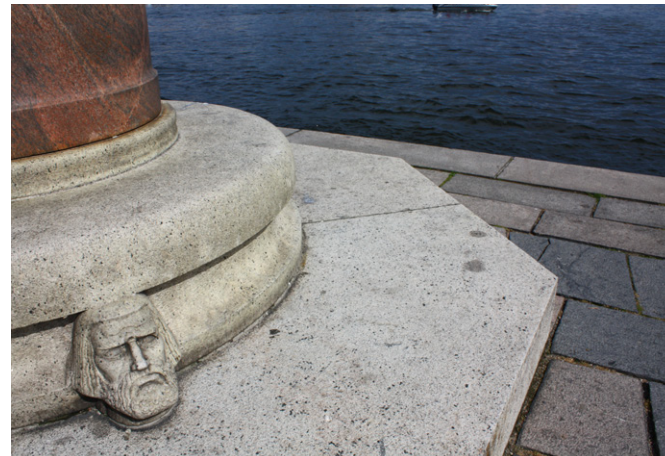
34. Obeliskens sockel är utsmyckad med soldathuvuden.

En hög obelisk med en sockel i granit står i det sydöstra hörnet. Den undre sockeln är åttkantig i krysshamrad ljus granit. Den övre, runda sockeln är utsmyckad med soldathuvuden. (Bild 34).(4:4)

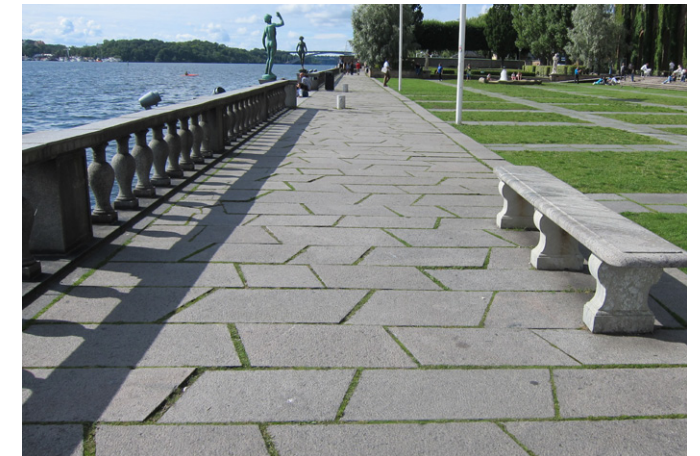
En hårdgjord promenadyta, kallad Sjöpromenaden fortsätter längs hela den södra kajen, förbi Parterren, Broderiparterren och upp till den avskilda vrån på utsidan av Wallenbergs trädgård, den så kallade Vattenvrån. Sjöpromenaden är upphöjd ett trappsteg från Parterren.

35. Sjöpromenaden löper på utsidan av Parterren.

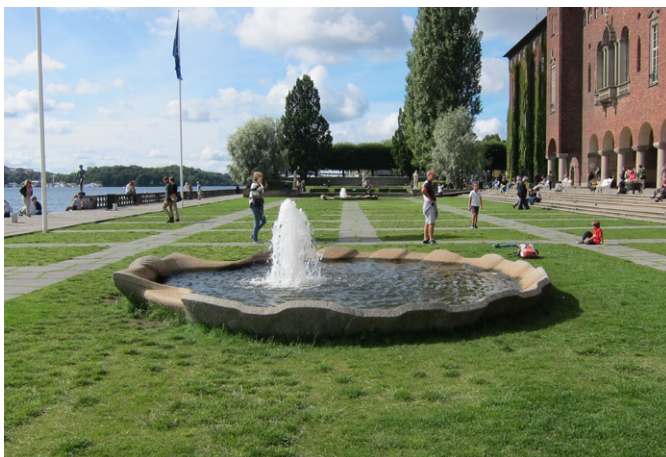
I Parterren finns fontäner i form av två stora snäckor utförda i ljus granit. (4:2) Snäckorna har en jämnt rödaktig färg på grund av rostutfällningar från vattnet. (Bild 37).

37. Två fontänsnäckor i granit finns på Parterren.

De två fontänsnäckorna i granit av Nils Enberg som pryder Gågräsmattan beställdes av Stadsdelsnämnden till invigningen 1923. (Bild 37). Vattenstrålen i snäckorna är betydligt lägre idag än ursprungligen.

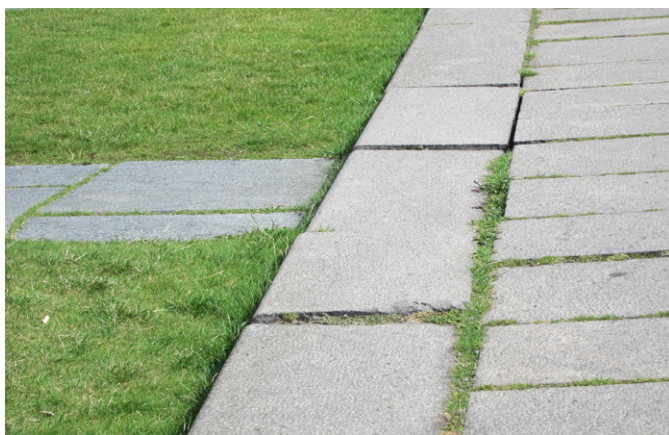
Markbeläggningen på Sjöpromenaden är ojämn och har satt sig på vissa ställen och kommer på sikt att behöva läggas om. (Bild 39).

39 . Markbeläggningen på Sjöpromenaden har satt sig.

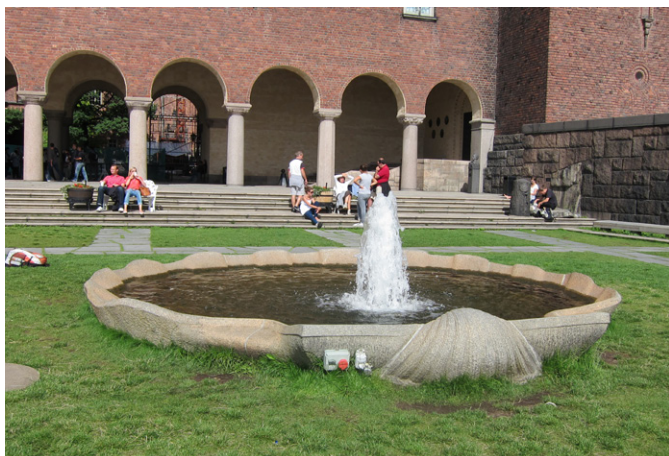
40. Jämför dagens höjd på fontänen med den på bild 41.

De två fontänsnäckorna har en rödaktig jämn färg som inte är ursprungligt. På sikt föreslås att snäckorna tvättas. (Bild 40).

Vid snäckorna finns elutrustning samt brunnar i marken för pumpar. Pumpanordningen är ful och stör helhetsintrycket. Den bör döljas bättre. (Bild 40)

Vattenstrålens höjd i snäckorna föreslås ökas.

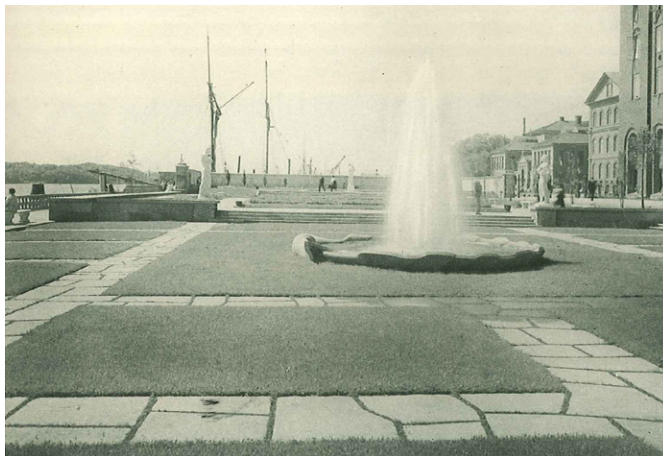
Gräsytan lades om år 2011 men är ändå ojämn och tufsigt. Den har inte samma täta och kompakta karaktär som man kan se på historiska fotografier. Gräsrutorna ser ut att ha varit platta, i nivå med de omgivande gångarna och inte bomberade som de är nu. (Bild 41). Gräset är utsatt för hårt slitage. På sikt bör man lägga om gräsytnorna. Växtjorden bör bytas ut och ersättas av ny jord inblandad med pimpsten de översta 15 cm. Pimpstenarna behåller vatten som kommer gräset tillgodo samt stabiliserar ytan. Samtliga gräsmattor görs om lika ursprungligt utseende, men med en hållbarare kvalitet av nytt rullgräs 80 cm bredd som ger slitagetåligare gräsmattor.

41. Högre vattennivå i fontänen. Gräset var tätare och jämnare.

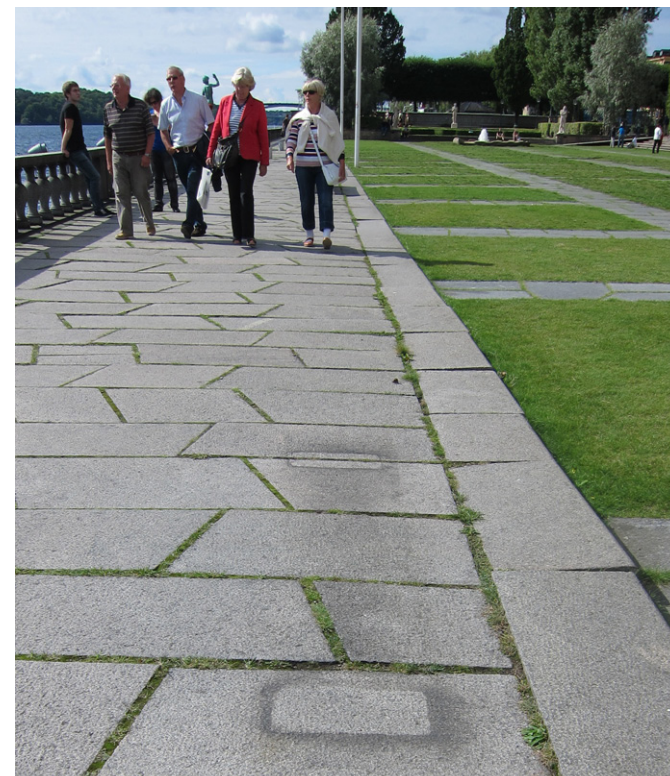
och planteringen vid Riddargrottan samt en lång som står vinkelrätt mot den förra vid muren. Ytterligare en står på den hårdgjorda ytan längs vattnet. En marmorbänk längs vattnet saknas. Det är bara märkena i beläggningen som syns. (Bild 42).

42. Här har stått en marmorbänk tidigare att dömma av märkena.

Den borttagna marmorbänken bör åter placeras längs promenaden vid vattnet. (Bild 42) Det är viktigt för helhetsintrycket samt för anläggningen på lång sikt att ta hand om de ursprungliga detaljerna.

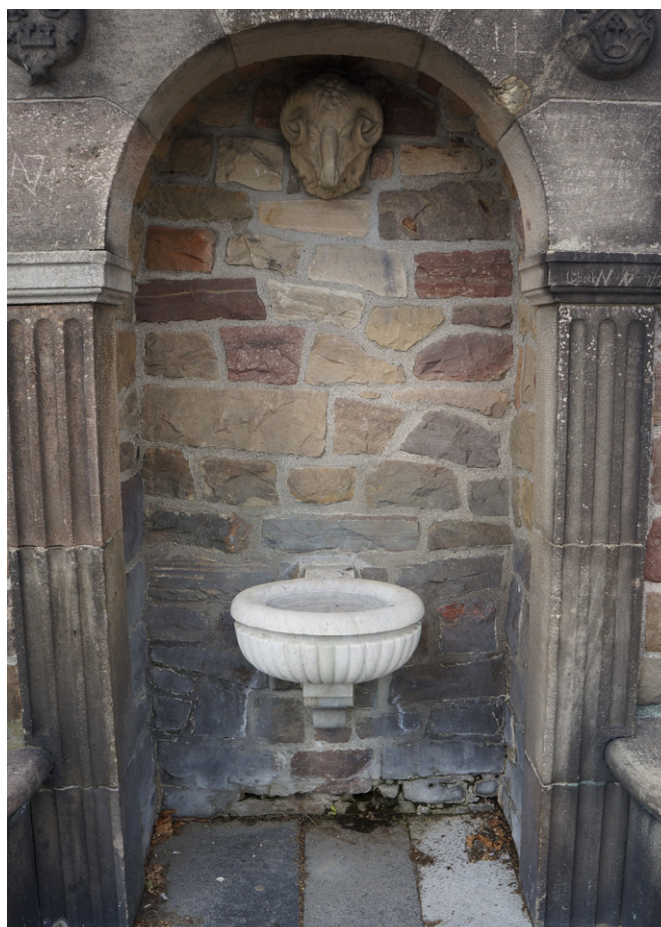
44. Dricksvattenfontän av vit marmor i en nisch i Vattenvrån.

Dricksvattenfontänen i Vattenvrån är ur funktion och bör lagas.

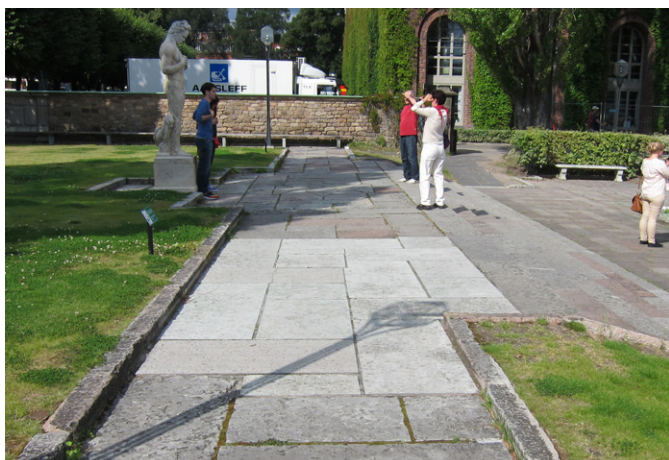
50. De nya markstenarna kontrasterar mot de nyare.

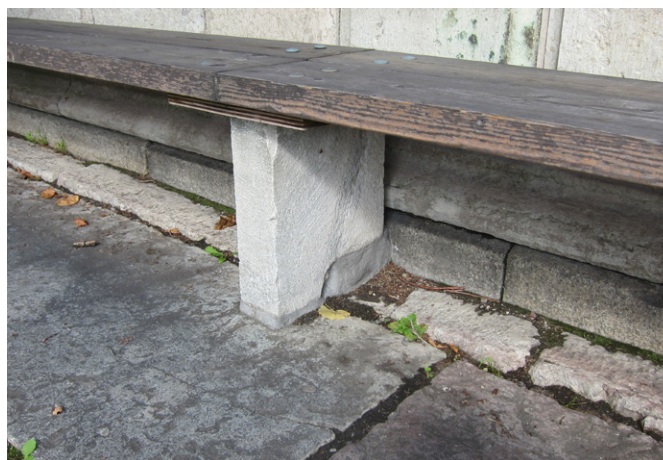
Träbänken som löper runt muren är utförd med ben av ljus sandsten.(6:6). Bänken har höjts upp med betong vid marken. (Bild 52). Bänken är från 2008 och ersatte en äldre liknande bänk.

52. Bänkarna har höjts upp med betong.

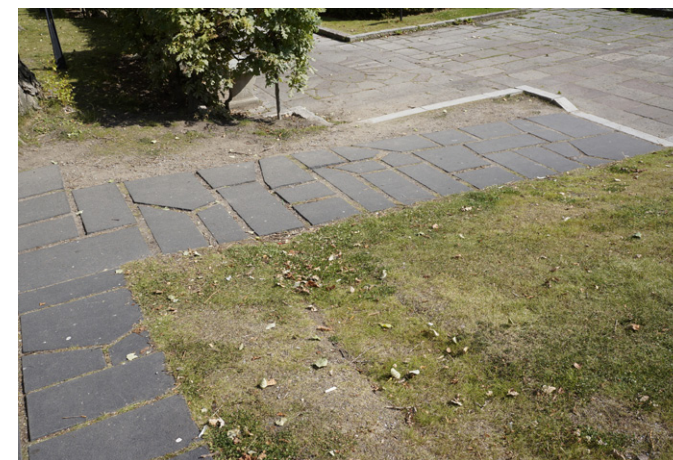
56. Gräset vid de nyanlagda gångarna växer dåligt.

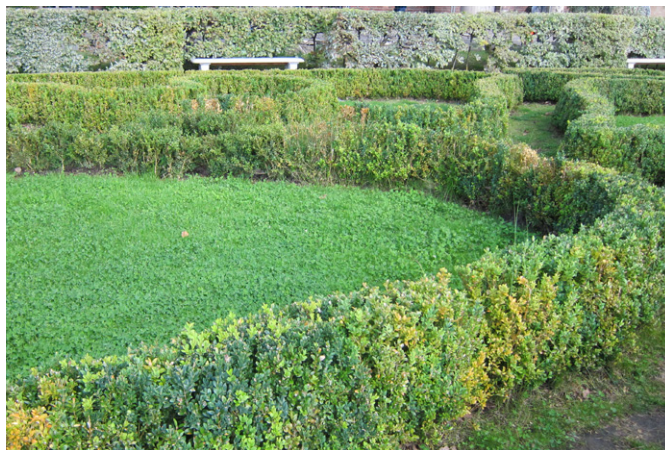
61. Olika sorter av buxbom gör häcken oregelbunden.

Orsaken till luckorna i buxbomshäckens kan eventuellt bero på ett läckage i bevattningsrören eftersom det lokalt är blött i marken. Detta bör undersökas och i sådan fall åtgärdas. På sikt bör man byta ut växtmaterial till en enhetlig sort av Buxom, t ex Buxus sempervirens Wrans Gunnarstorp.

Samtidigt bör man byta ut jorden till en blandning med pimpsten. För att ha beredskap när häckarna ska förnyas kan man redan nu påbörja en kontraktsodling där man väljer ut planter och även får tillräckligt många av samma sort.

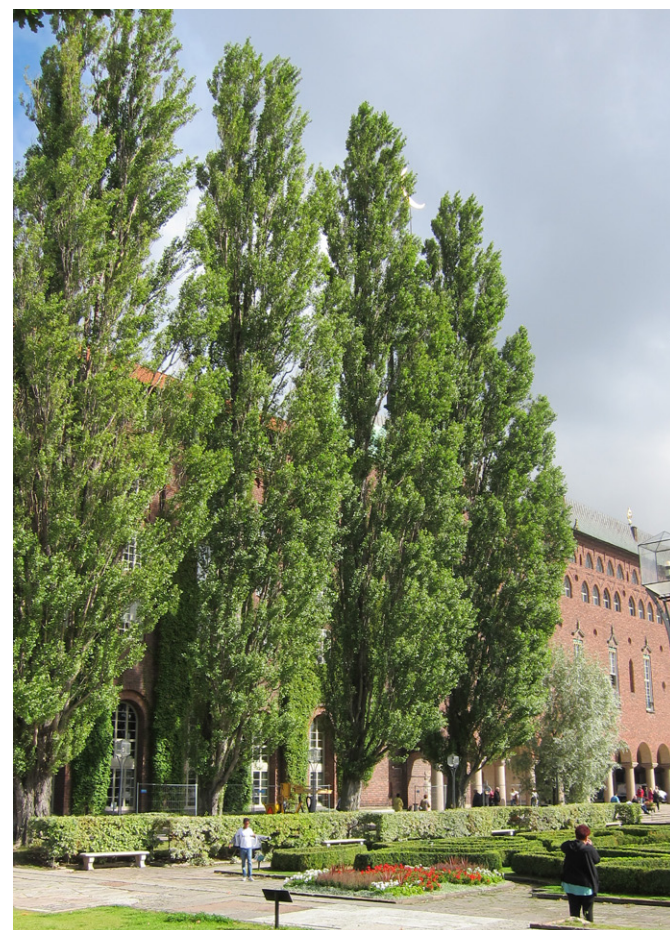
62. Popplarna är snart 100 år vilket är en hög ålder för arten.

Popplarnas kondition bör besiktigas av trädspecialist eftersom äldre popplar släpper grenar och kan orsaka skador på människor och omgivningen. För att förbereda en nyplantering av popplarna kan man ta skott av de befintliga popplarna. Skotten får stå på tillväxt tills det är dax att återplantera. Popplarnas genomuppsättning skulle bli desamma som de ursprungliga popplarna

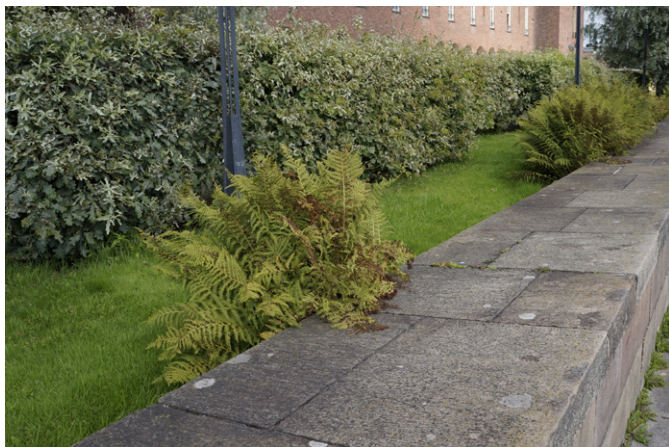
Bakom ekhäckarna finns en smal gräsyta. I den södra gräsytan intill muren vid Sjöparterren växer fem olika stora grupper av ormbunkar intill den breda muren av sandsten. De står i full sol vilket troligtvis är orsaken till att bladen är bruna och torra. (Bild 63).

63. Ormbunkar växer längs muren, Broderiparterren.

Ormbunkar trivs bäst i skugga och blir bruna och torra i sol. (Bild 63).

Man bör undersöka om ormbunkarna är ursprungliga och hur planteringen såg ut från början. Om det visar sig att de har tillkommit under senare år bör de tas bort. Om de är ursprungliga bör man titta på planteringsritningar innan man gör om planteringarna i ett mer ursprungligt skick.

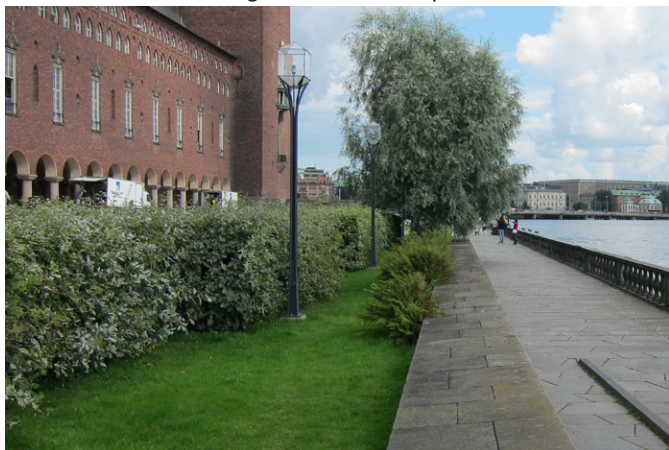
64. Belysningsarmaturer i gräsmattan i Broderiparterren.

De svarta belysningsstolparna behöver ses över och målas eftersom färgen börjar flaga.

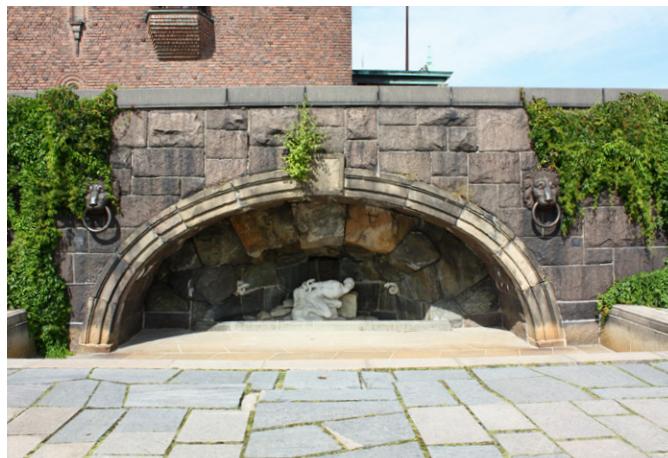
68. Framför Riddargrottan finns en torrlagd damm.

Dammen är torrlagd och ormarna sprutar inte vatten längre. Detta föreslås åtgärdas.

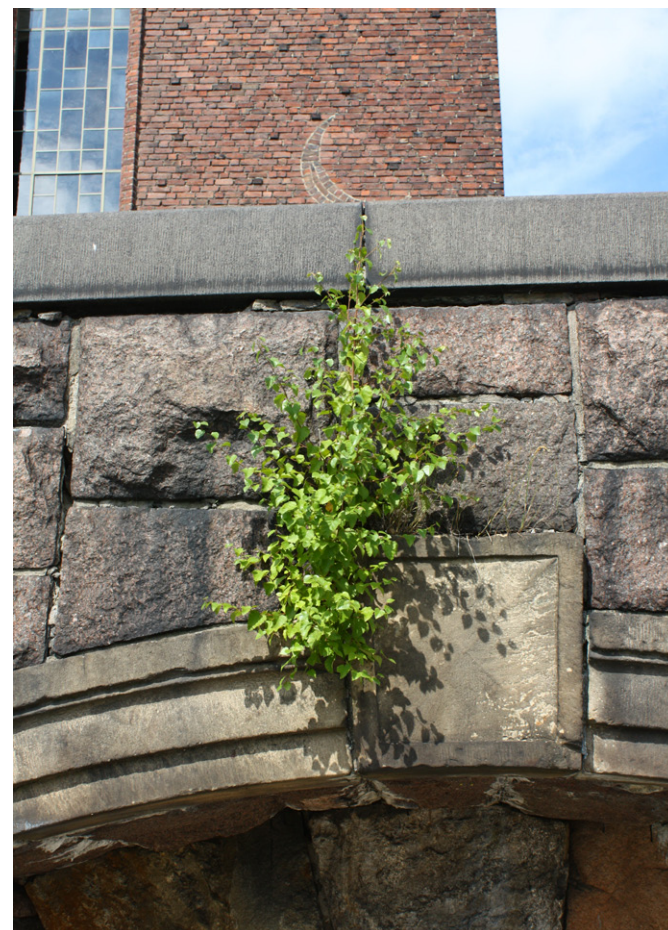
69. Björkslyt ovanför grottan förstör muren.

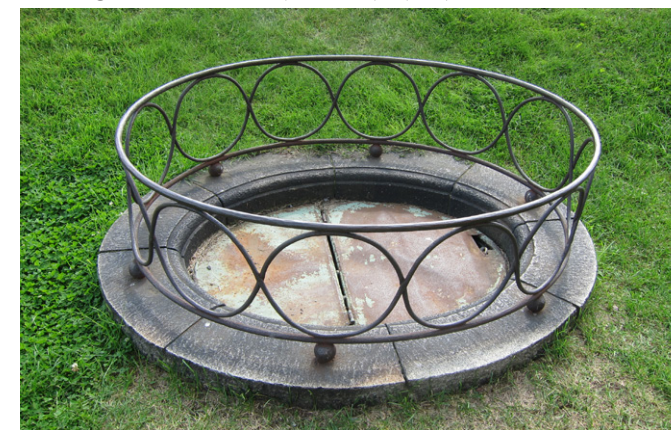
Bild 72. En brunn/ljusbrunn i gräsytan vid Birgerskansen.

Söder om grusgången ligger en försänkt gräsyta med en rund igenlagd brunn/ljusbrunn. (Bild 72). Kring brunnen finns ett litet svart smidesräcke monterat på en kant av granit som från början var ljus. Räcket som har ett

9. Birgerskansen	30	Metallracket kring brunnen/ljusinsläppet behöver ommålas.
10. Östra terrassen	32	Staketets infästning i marken är rostig och behöver lagas. Staketet behöver även ommålas.

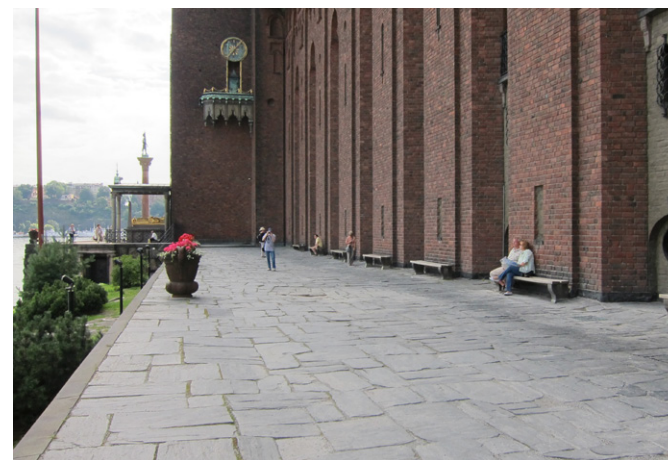
73. Markbeläggningen av svart skiffer har satt sig. Östra terrassen.

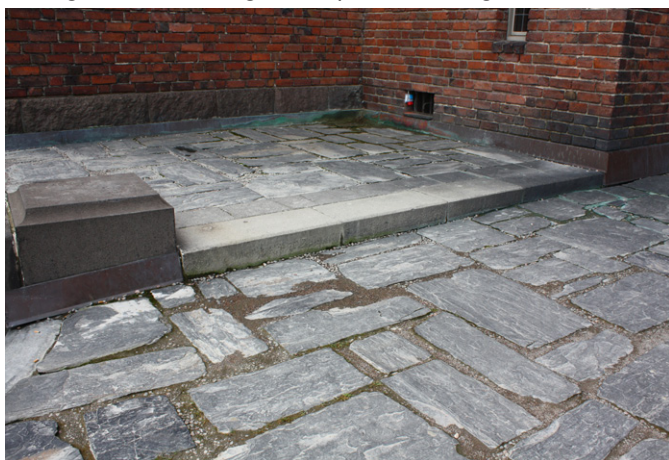
75. Trappsteget i ljus granit har tillkommit senare.

De ljusa stenarna i trappsteget bör bytas ut så att det endast är mörka stenar i trappan.

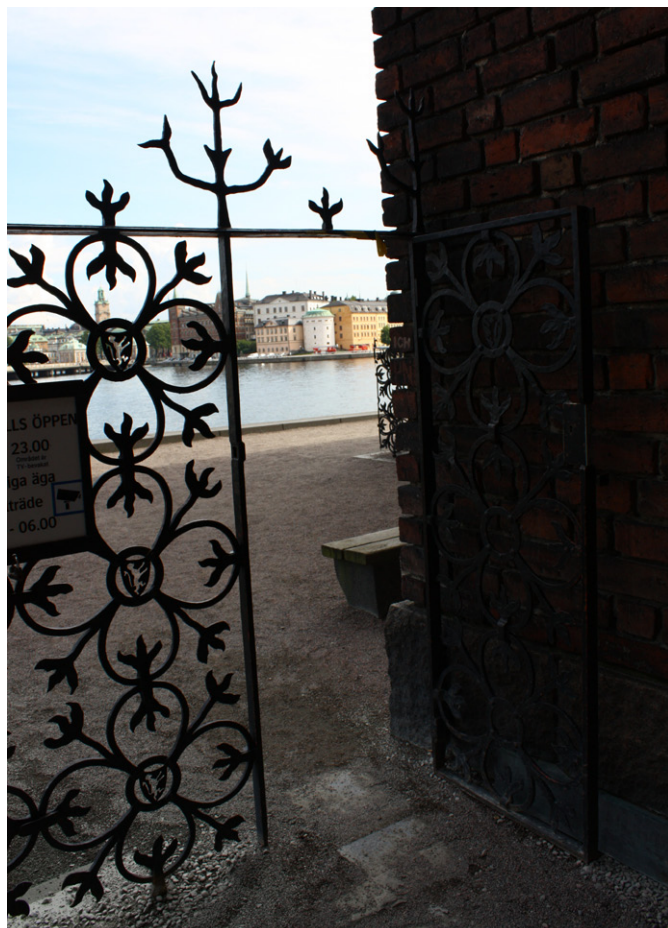
76. Smidesstaket med motiv av Birger Jarls vapensköld.

Staketets infästning i marken är rostig och behöver lagas. Staketet behöver målas om.
