VÅRDPROGRAM
STADSHUSTRÄDGÅRDEN
2012

FASTIGHETSKONTORET

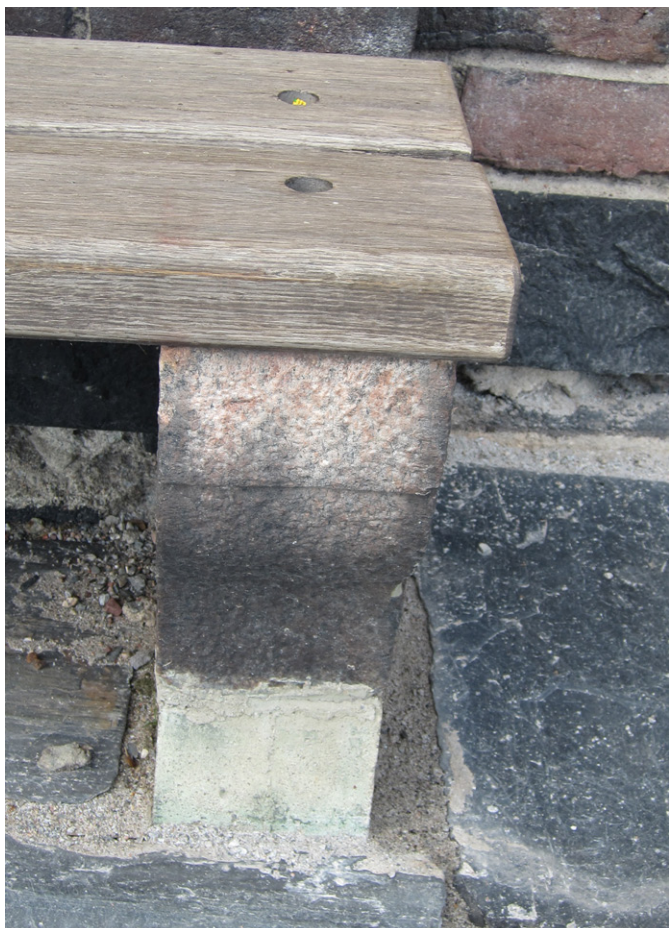
78. Bänkarna har höjts med betong, Östra Terrassen.

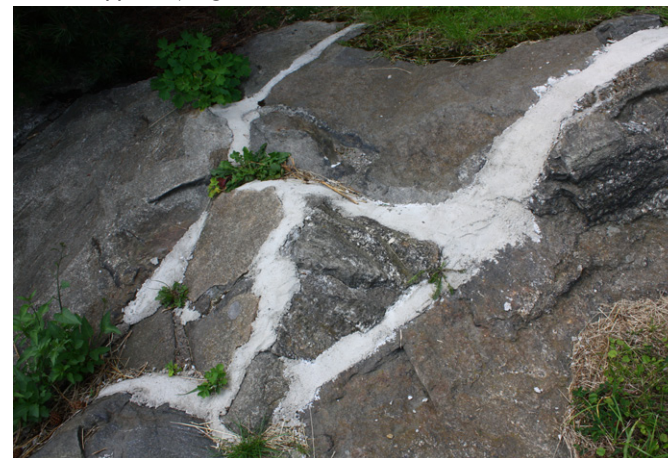
81. Fogarna mellan granithällarna är alltför synliga, Skärgårdsstranden.

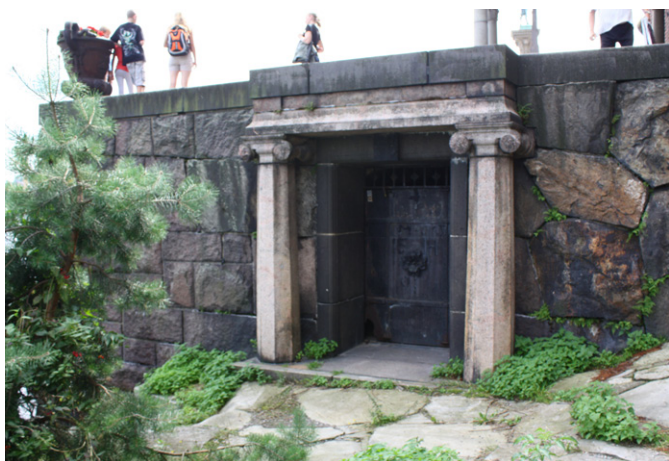
82. Järnporten in till Birger Jarls fiktiva gravkammare.

Porten till Birger Jarls gravkammare är rostig och hålig i de nedre delarna. Rosten bör tas bort och porten lagas och målas.

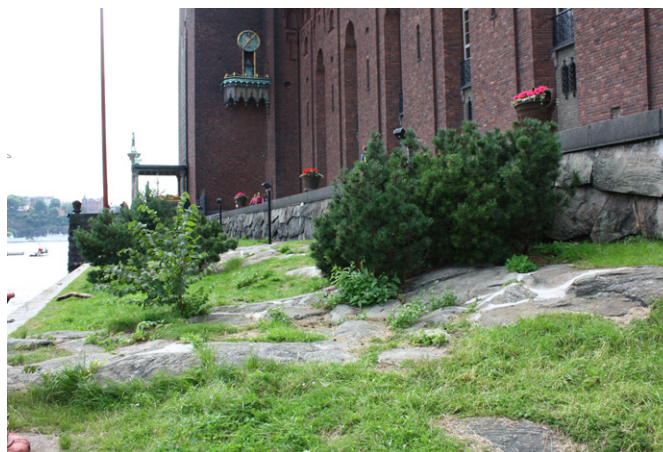
84. Dagens vegetation med sly och kraftigväxande gräs.

Skärgårdsstranden bör restaureras genom att den näringsrika jorden och gräset tas bort och ersätts med mager jord/grus och örter. (Bild 83). Sly uppslag och brännässlor tas bort.

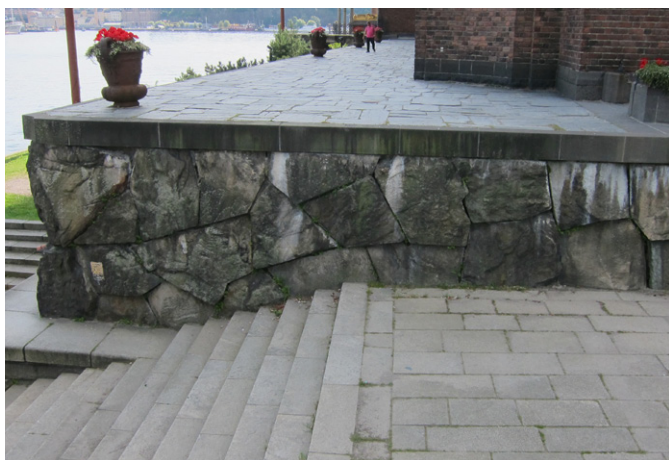
Vid Stadshusbron leder en trappa av ljus krysshamrad granit ner till vattnet och in till Skärgårdsstranden. Längs den södra sidan av trappan leder en cyklopmur av grovhuggna oregelbundna stenar. De är omkring 1 m stora och främst i granit. Muren leder runt hela den östra sidan och utgör terrassmur för den Östra terrassen och Birgerskansen. (12:1) På muren vilar en bred krönsten av mörk krysshamrad granit som också följer muren hela vägen runt till Birgerskansen. (Bild 90).

90. Trappa och mur vid Stadshusbron.

Det finns utfällningar av murbruk i cyklopmuren mot Stadshuset. Terrassmuren är smutsig och det är svårt att urskilja stenarnas ursprungliga färg.

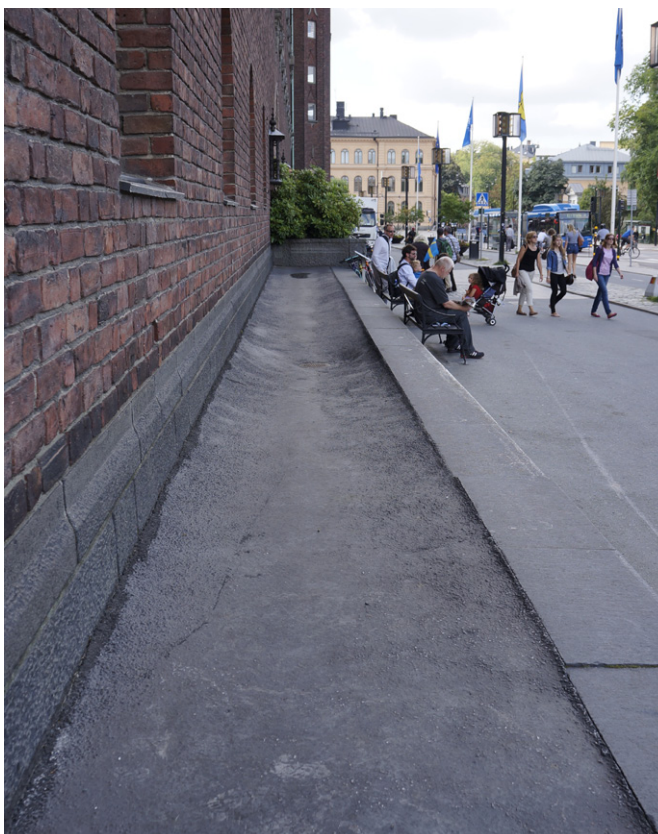
91. Intill fasaden finns upphöjda asfalterade ytor.

Intill fasaden på båda sidor om Norra valvet finns två långa, upphöjda och asfalterade ytor vars funktion troligtvis är att samla upp regnvatten från taken. Ytorna är försedda med brunnar (12:6). Ytorna upplevs kala och tråkiga. Stödmuren består av kvadratisk råhuggna svart granit/diabasstenar. På äldre fotografier var ytan troligen belagd med kullerstenar istället för asfalt. (Bild 91).

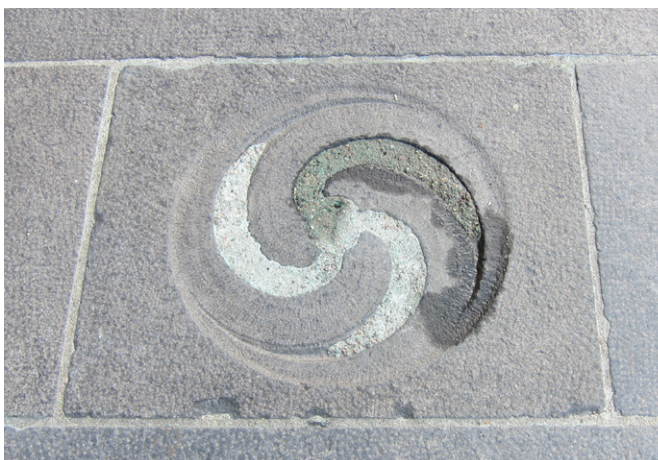
92. Dagvattenbrunn igenfylld med betong.

Strax väster om Stadshuskällarens entré finns en dagvattenbrunn i form av en mörk granitsten med genomsågat spiralförmigt mönster. (Bild 92.) Likadana dagvattenbrunnar finns inne på Borgargården. Mönsterspårningen i brunnen vid den norra fasaden är igenlagd med cement (12:5)

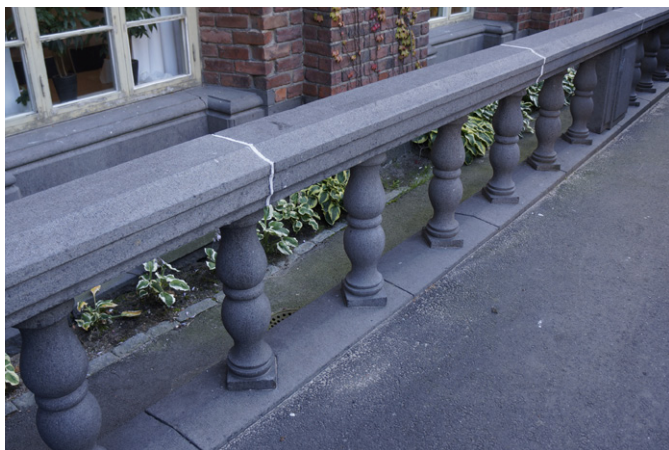
Väster om Norra valvet, längs med fasaden, finns en nedsänkt planteringsyta som nås via en ramp från det nordvästra hörnet av byggnaden. Planteringsytan kantas av en enkel rad av storgatsten. En balustrad av mörk granit/diabas löper i gatunivå. (Bild 94). I den nedsänkta ytan finns även 2-3 runda dagvattenbrunnar. (12:9)

94. Ballustrad av mörk granit löper i gatunivå längs Hantverkargatan.

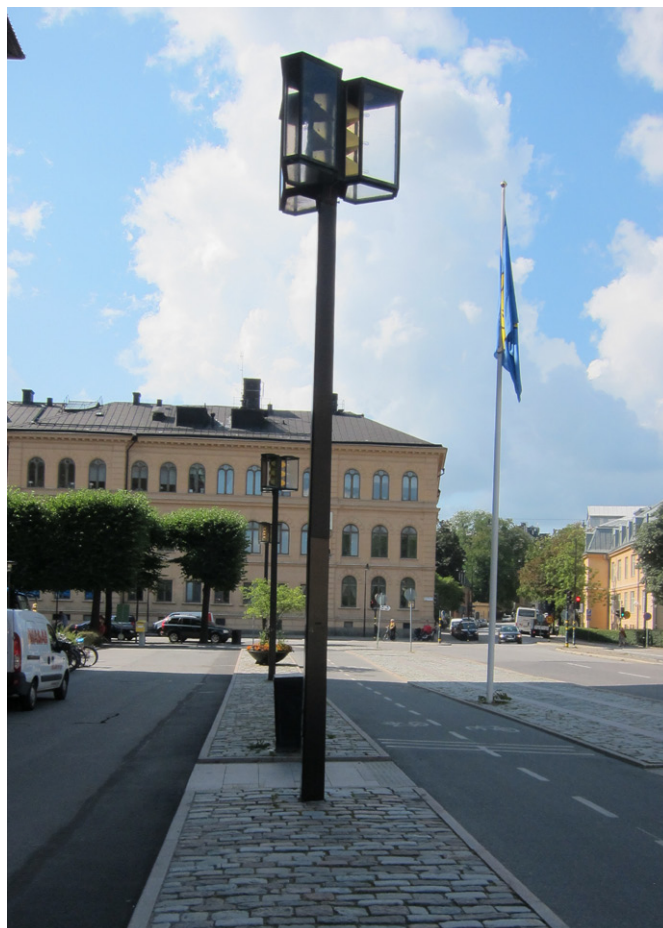
95. Originalbelysning från 1920-talet, Hantverkargatan.

På refugen mellan cykelvägen och gångvägen finns även originalbelysning från 20-talet bestående av åtta gatlyktor i svartmålat stål med originellt urformade lyktor i gultonat glas (Bild 95).

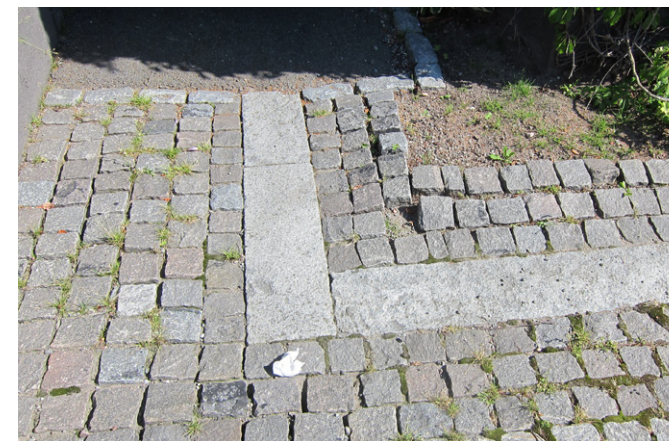
97. Markbeläggning av rödaktig smågatsten och ljusa granithällar.

Vid det nordvästra hörnet ligger rödaktig smågatsten samt en fris av en ljus granithäll. (Bild 97) (13:1) En rännal som går längs med den västra fasaden är utförd i en mörkare typ av smågatsen. En rund brunn ligger i rännaldalen. (Bild 98). Mellan rännaldalen och den asfalterade gatan ligger en yta av ljus smågatsten samt en

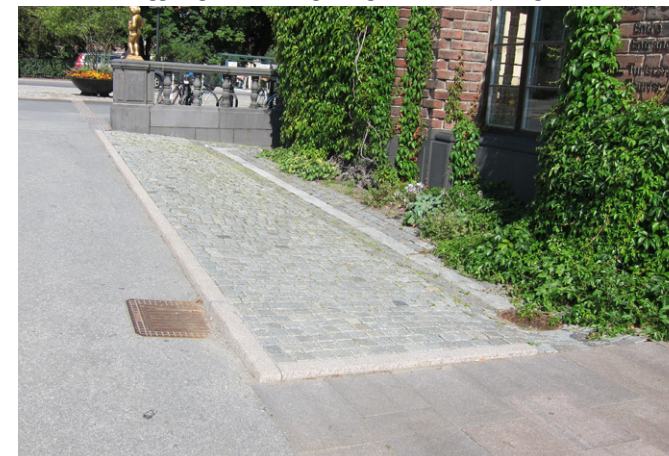
98. Markbeläggning av smågatsten vid Ragnar Östbergs plan.

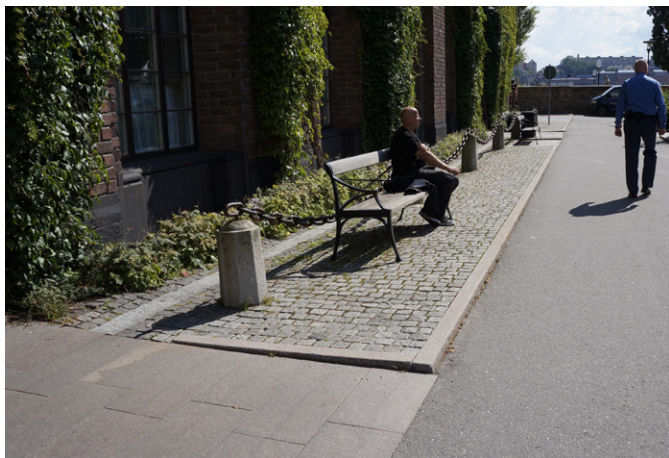
99. Markutformningen längs den västra fasaden är yngre än byggnaden.

Längs fasaden finns också två ”fack” i smågatstensbeläggningen med röda flammade granithällar där det står parkbänkar; Lessebo från Byarum. Ytterligare en parkbänk står längs ytan. Mellan bänkarna finns en yta med smågatsten. (Bild 99). (13:4)

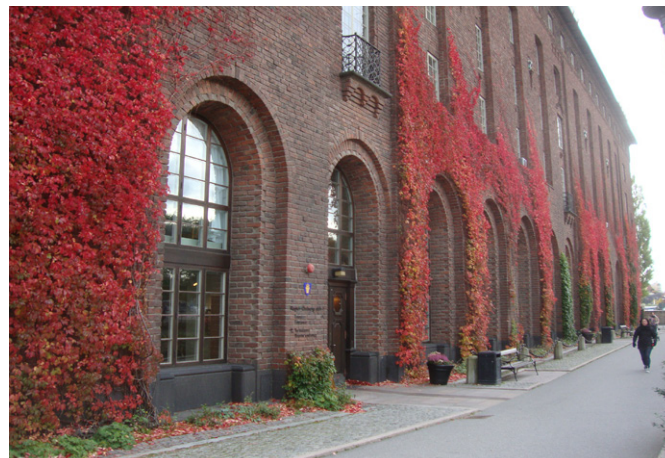
100. Vildvinet klättrar högt på fasaden, Ragnar Östbergs plan.
