# Kulturhistorisk byggnadsinventering

## Barnvik

Kundvals- och finansieringsavdelningen  
Kulturenheten  
2012

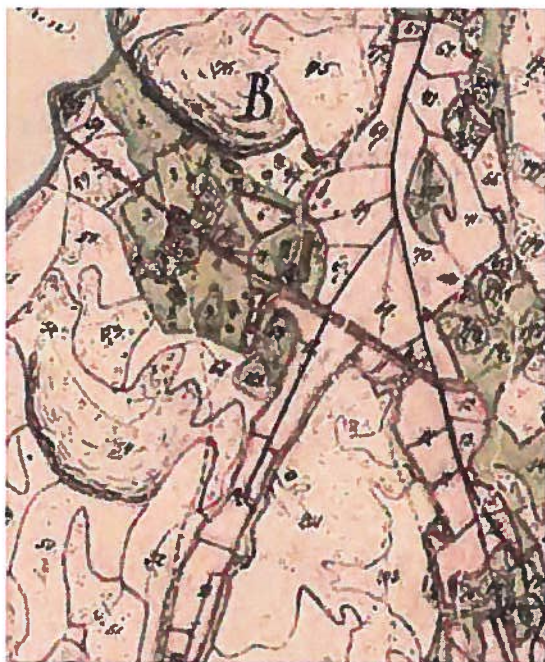
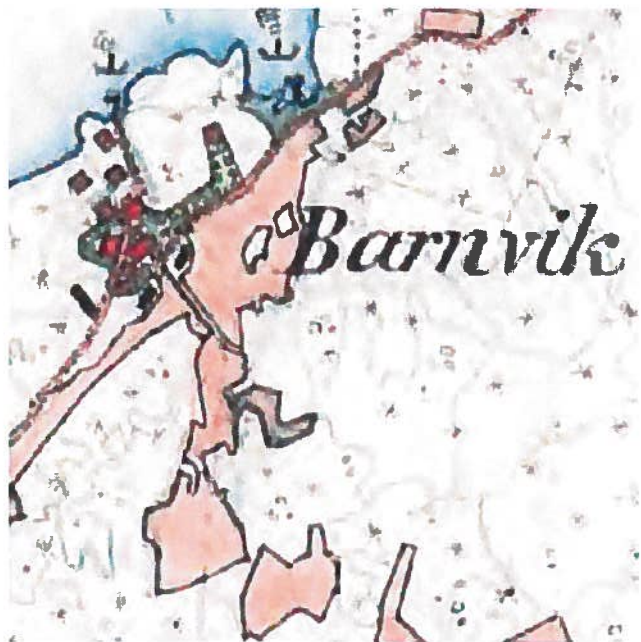
*Skifteskarta från 1849 över Barnvik by med odlingsmarker till vänster. Utdrag ur häradskartan från 1903-1906 till höger visar den äldre byn, trädgårdar uthus och odlingsmarker. Källa; [www.lantmateriet.se](http://www.lantmateriet.se)*

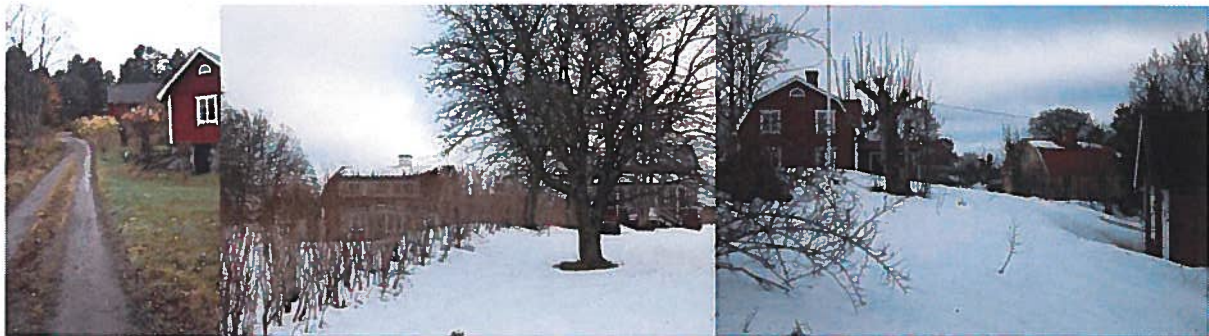
*Vägarna inom byn bidrar till den ålderdomliga karaktären. Trädgårdarna är relativt sparsmakade på grund av det för odling olämpliga jordarna, men hamlade träd, frukträd och syrener finns i byn. Tomtavskiljare förekommer endast i form av häckar och vegetation, staket och plank saknas helt i miljön.*

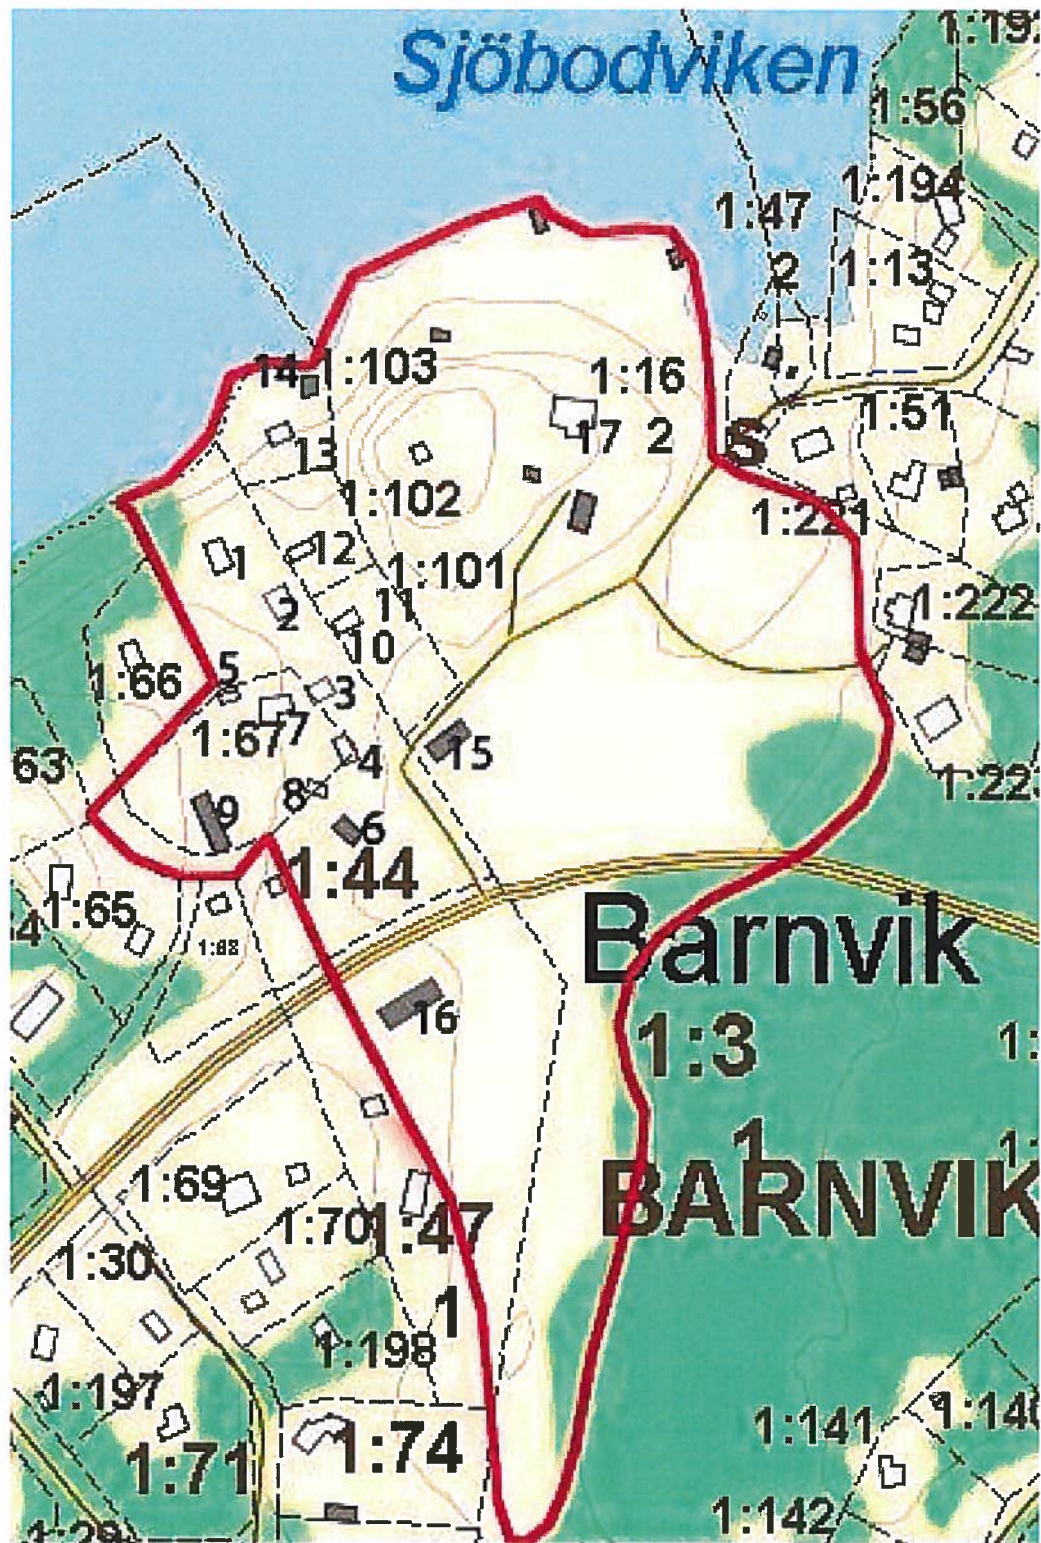
Den äldsta delen av byn och dess kvarvarande odlingsmarker har ringats in med rött. De historiska byggnaderna har numrerats och beskrivs på följande sidor.

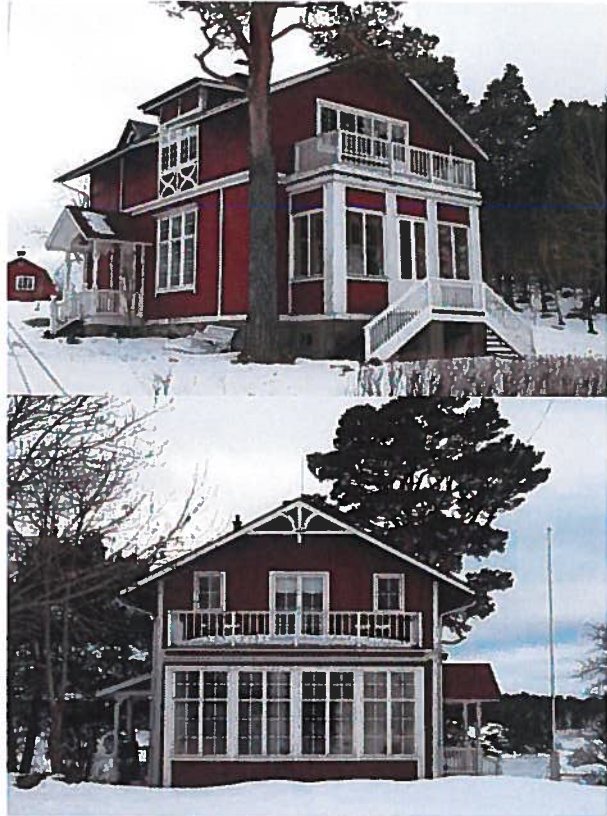
Barnvik 1:44, Byggnad 1

**Kulturhistorisk klassificering:** Klass II-tidstypisk sommarvilla med väl bevarat uttryck från byggnadstiden. Höga estetiska kvalitéer.

**Beskrivning:** Tvåvånings sommarvilla med asymmetrisk arkitektur med många för tiden typiska stildrag; Det utskjutande taket av mycket nätta proportioner och tunna vindskivor med dekorativt utformade taksparrar. Takkupor av varierande utförande. Fasader med faluröd slät panel ömsom liggande, ömsom stående. Verandor och förstukvistar asymmetriskt placerade på byggnadskroppen med dekorativa om än enkla räcken och pelare samt spröjsade fönster. Fornnordiska stildrag i fasadernas få men utmärkande dekorationer så som andra våningens fönsterbröstning och södra gavelns taknock. Sockel av huggen sten under huvudbyggnaden. Verandan mot norr har gjuten sockel.

- Plåttak, profilsågade taksparrar och stort taksprång.
- Fasadernas ömsom stående, ömsom liggande panel.
- Kontrasterande vånings- och fältindelningar samt fönsterbröstning/taknock.
- Asymmetriskt placerade, entréer, verandor och takkupor.
- Småspröjsade fönster.
- Sockel av murad, huggen sten.

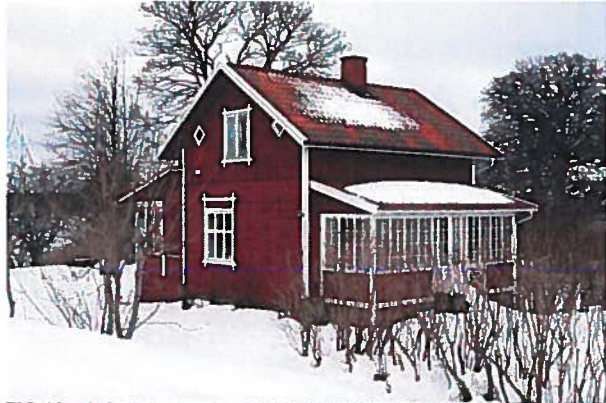
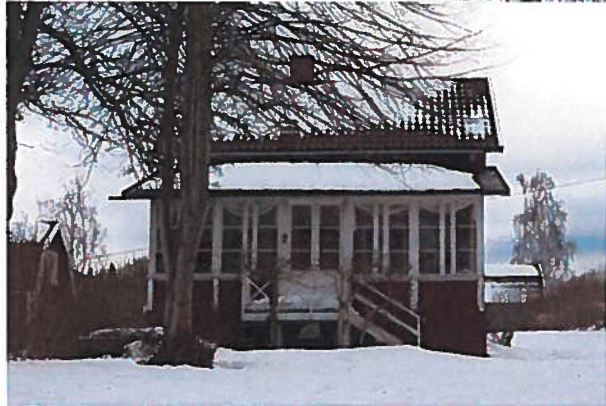
Barnvik 1:44, Byggnad 2

Tidstypiska karaktärsdrag för byggnad uppförd runt sekelskiftet med regelstomme. Stort miljöskapande värde. Autentisk.

**Beskrivning:** Byggnad i en och en halv våning med slät ömsom stående, ömsom liggande faluröd panel. Sadeltak med mycket nätta proportioner, tunna vindskivor och utskjutande takfot med profilsågade taksparrar. Enkel snickarglädje i form av vita fönsteromfattningar, fönster och knutar. Tidstypiska glasverandor med spröjsade fönster och pulpettak, den södra tillkommen 2009.

- Tegeltakets nätta proportioner, utskjutande takfot och profilsågade sparrar.
- Fasadernas väderbitna panel av ömsom stående, ömsom liggande plankor. Fuluröda.
- Enkla snickarglädjen med fönsteromfattningar dragits ut till kryss i hörnen.
- Spröjsade fönster i olika utföranden.
- Norra verandans enkla pulpettak av plåt.

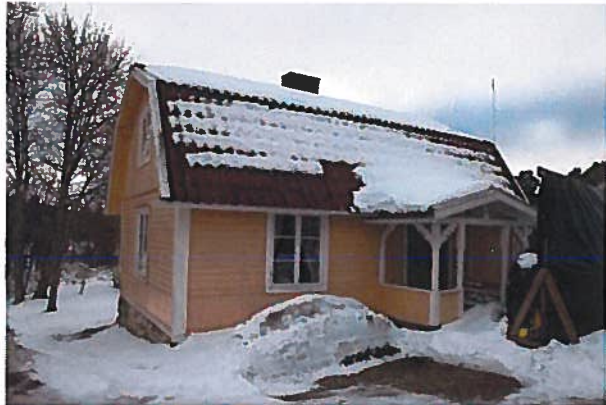
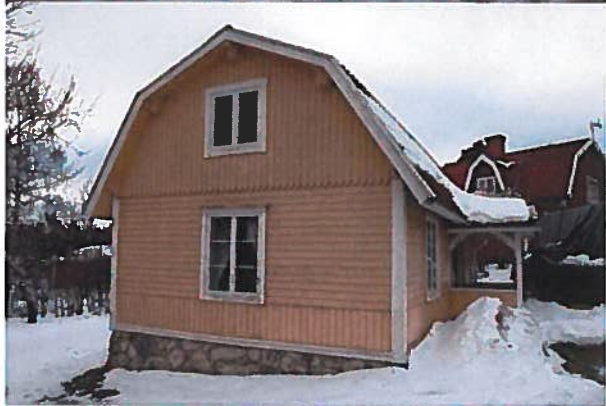
Barnvik 1:44, Byggnad 3

**Kulturhistorisk klassificering:** Klass II – Exempel på äldre byggnad som anpassats till nya rådande stilideal runt sekelskiftet 18/1900.

**Beskrivning:** Envånings timrad (?)byggnad med inredd vind. Brutet tegelbeklätt sadeltak liggande på kraftiga åsar. Slät, ömsom liggande, ömsom stående panel med enkla men dekorativt utformade detaljer. Fasaderna är gula (utan spår efter äldre färgsättningar) och har vita detaljer. Förstukvist med sadeltak och "snickarglädje" på norra långsidan samt mindre tillbyggnad med pulpettak på västra gaveln.

- Brutet tegelbelagt sadeltak.
- Takåsar synliga i fasad.
- Fasadernas släta hyvlade panel, ömsom liggande, ömsom stående. Panelbrädornas dekorativa avslut i övergång mellan gavlarnas vindar och bottenvåningen.
- Släta fönster och dörromfattningar.
- Sockel av fältsten.

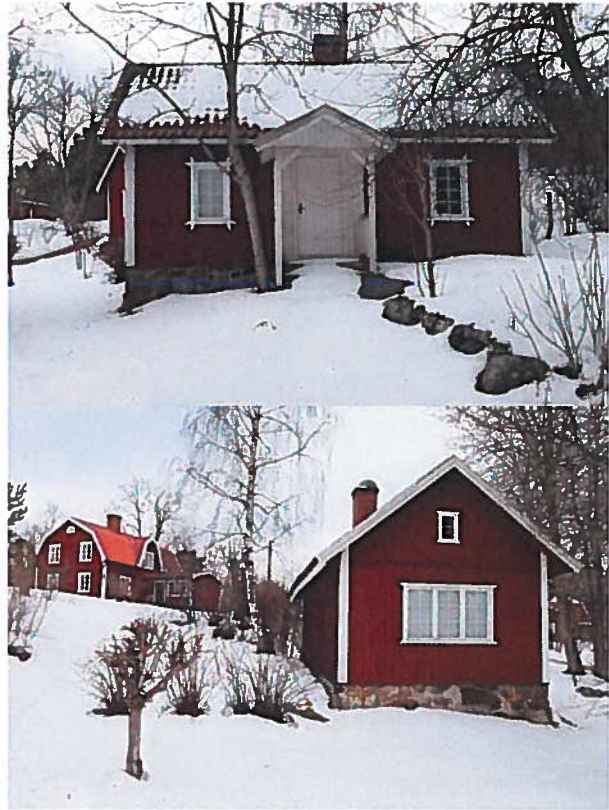
Barnvik 1:67, Byggnad 4

**Kulturhistorisk klassificering:** Klass III –  
Miljöskapande värde.

**Beskrivning:** Envånings stuga med sadeltak av tegel, fasader med stående rödmålad locklistpanel och vita knutar och detaljer. Dekorativt utformade fönsteromfattningar. Enklare förstukvist på östra långsidan. Sockel av fältsten.

- Byggnadens storlek och enkelhet.
- Faluröda panelade fasader.
- Vita omfattningar och fasaddetaljer.
- Sockel av murad fältsten.

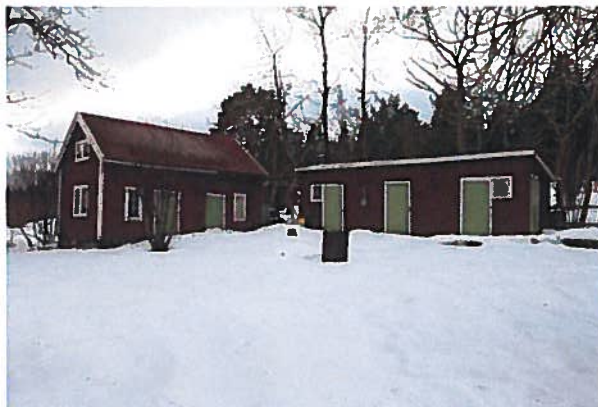
Barnvik 1:44, Byggnad 5

**Kulturhistorisk klassificering:** Klass II –Enkla uthus som utgör rest från det agrara samhällets månghussystem. Viktiga miljöskapande värden.

**Beskrivning:** Uthus/bodar. Den södra timrad med tegelklätt sadeltak. Rödmålade fasader klädda med stående locklistpanel. Vita knutlådor och omfattningar. Mångspröjsade fönster. Grönmålade dörrar. Byggnaden ligger på markfunna hörnstenar.

Den norra boden ligger i vinkel till den södra. Troligen uppförd med regelstomme. Pulpettak, rödmålade fasader med locklistpanel. Vita detaljer och omfattningar samt gröna dörrar. Byggnaden står på hörnstenar.

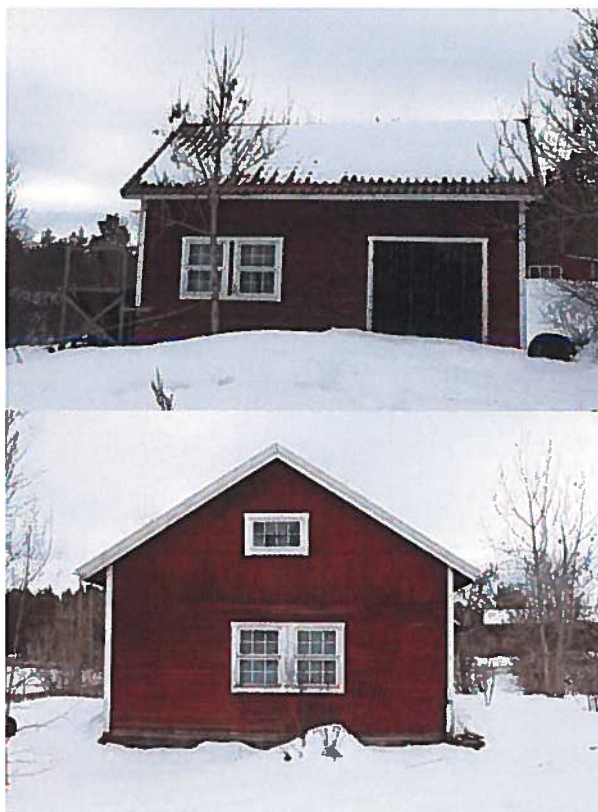
Barnvik 1:44, Byggnad 6

Ekonomibyggnad som vittnar om byns agrara historia och bidrar till denna karaktär än i dag. Utvändiga ändringar utförda under 1900-talet.

**Beskrivning:** Ekonomibyggnad av resvirkeskonstruktion med tegelbelagt sadeltak. Fasader av ömsom liggande, ömsom stående slät rödfärgad panel. Vissa enklare dekorativa inslag på panelen. Vita foder och detaljer, samt mångspröjsade fönster. Svartmålad pardörr av resvirke på östra långsidan. Fältstenssockel.

- Faluröd fasadpanel med stående och liggande slät panel. Dekorativt avslutad panel i gavelröstena. - Mångspröjsade fönster.
- Släta, enkla fönsteromfattningar.
- Grund av fältsten.

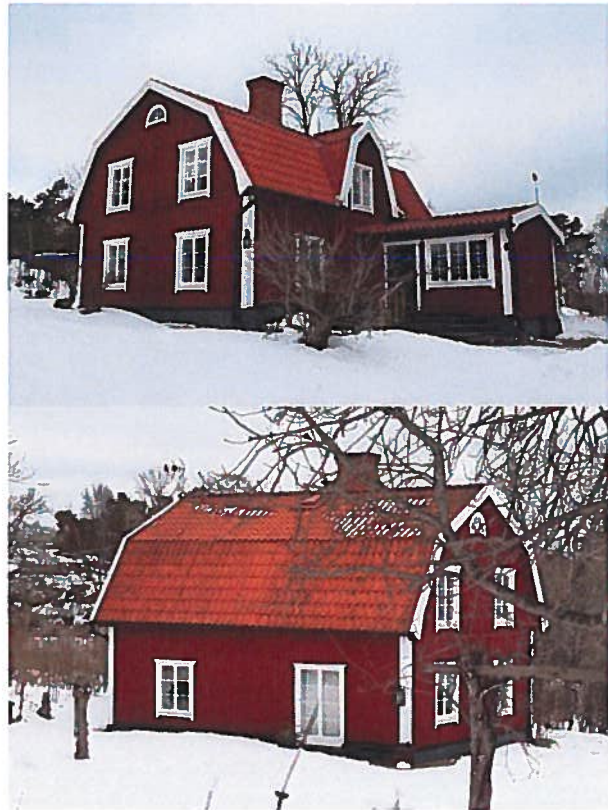
Barnvik 1:67, Byggnad 7

**Kulturhistorisk klassificering:** Klass III –Äldre bostadshus som pga allt för omfattande exteriört underhåll och sentida tillbyggnad tappat upplevelsen av autenticitet.

**Beskrivning:** Tvåvånings byggnad med tegelbelagt brutet sadeltak och symetriskt placerad takkupa i öster. Rödmålade fasader klädda med stående locklistpanel. Vita omfattningar och detaljer, fönster med två luft indelade med två spröjs vardera. Solfjäderformat fönster i gavelröset. Gjuten sockel. Asymmetriskt placerad tillbyggnad med sadeltak innehållande entré på östra långsidan. Fasad och detaljer likt byggnaden i övrigt.

- Brutet tegelklätt sadeltak.
- Faluröda panelade fasader.
- Vita fönsteromfattningar och fasaddetaljer.

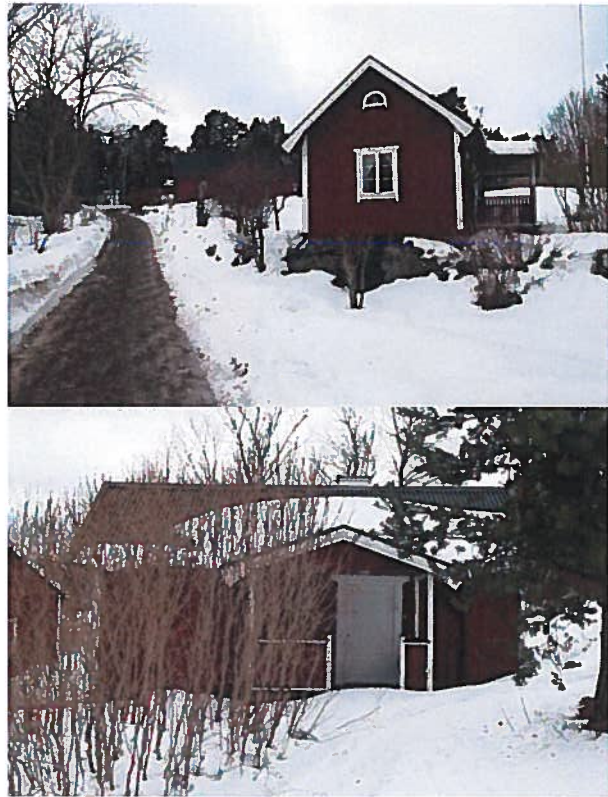
Barnvik 1:67, Byggnad 8

**Kulturhistorisk klassificering:** Klass II –Troligen ett av byns äldre bostadshus.

**Beskrivning:** Envånings stuga med sadeltak belagt med korrigerad plåt, fasader med stående rödmålad locklistpanel och vita knutar och detaljer. Dekorativt utformade fönsteromfattningar. Fönster med två luft, indelade med två spröjs vardera. Solfjädersformat fönster i gavelröset. Enklare förstukvist med sadeltak på östra långsidan. Ytterdörr med rokokoindelning. Sockel och källare av fältsten. Svart bräddörr till källaren.

- Byggnadens storlek och takvinkel.
- Faluröda panelade fasader.
- Vita omfattningar och fasaddetaljer.
- Sockel av murad fältsten samt bräddörr.

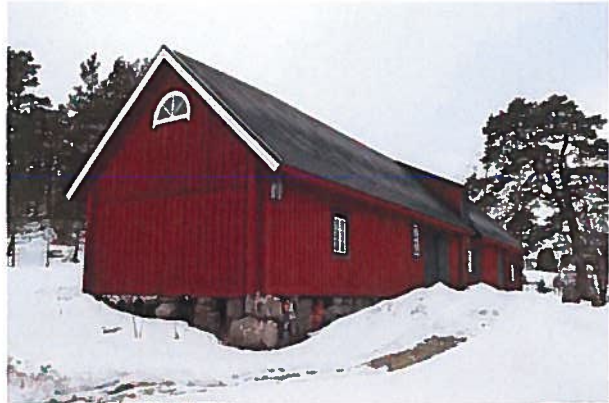
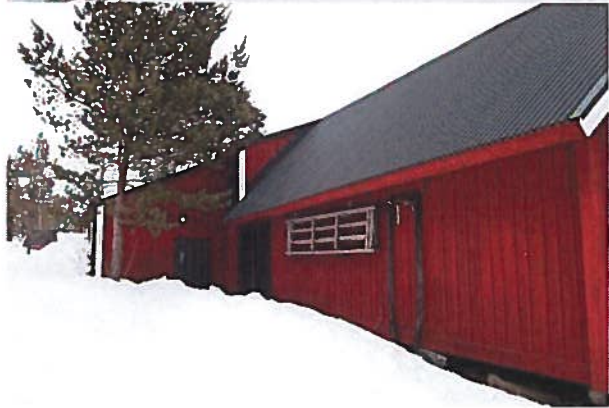
Barnvik 1:67, Byggnad 9

Ekonomibyggnad som vittnar om byns agrara historia och bidrar till denna karaktär än i dag.

**Beskrivning:** Ekonomibyggnad med sadeltak och rödfärgad locklistklädda fasader. Vita vindskivor och fönsteromfattningar i gavelröset. Svarta fönsteromfattningar och dörrar i övrigt. Byggnaden vilar på hörnstenar.

- Högrest sadeltak.
- Faluröda, panelade fasader med knutlådor.
- Stora hörnstenar.

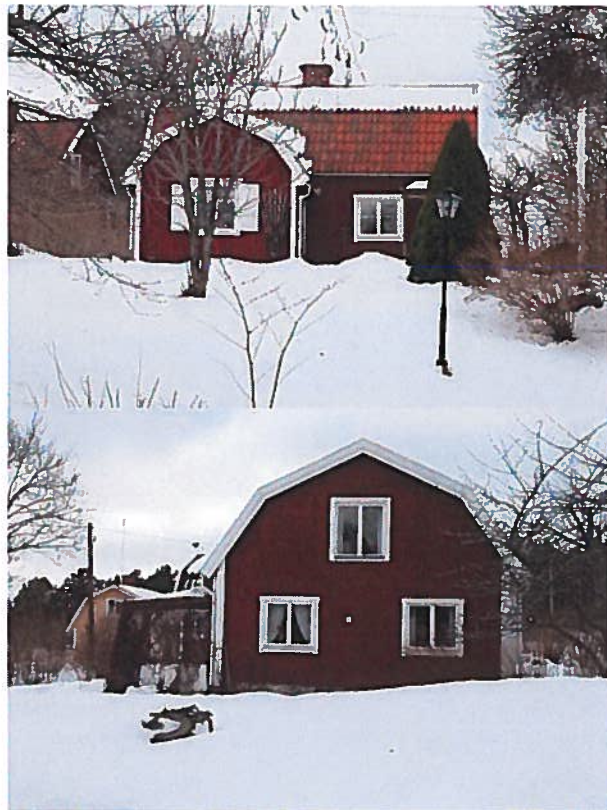
Barnvik 1:101, Byggnad 10

**Kulturhistorisk klassificering:** Klass II –Troligen ett av de äldre boningshusen i byn. Miljöskapande.

**Beskrivning:** Envånings timrad byggnad med inredd vind. Brutet sadeltak. Mindre tvålufts fönster, varav vissa indelade med en spröjs. Kraftiga vitmålade knutlådor och faluröd panel av varierat utförande; dels locklistpanel, dels liggande slät panel. Sockel av murad fältsten. Tillbyggnad åt söder som överensstämmer med byggnadens utseende i övrigt.

- Brutet tegelklätt sadeltak.
- Faluröda panelade fasader.
- Vita omfattningar, knutlådor och detaljer.
- Bottenvåningens kvadratiska fönsterform.
- Sockel av murad fältsten.

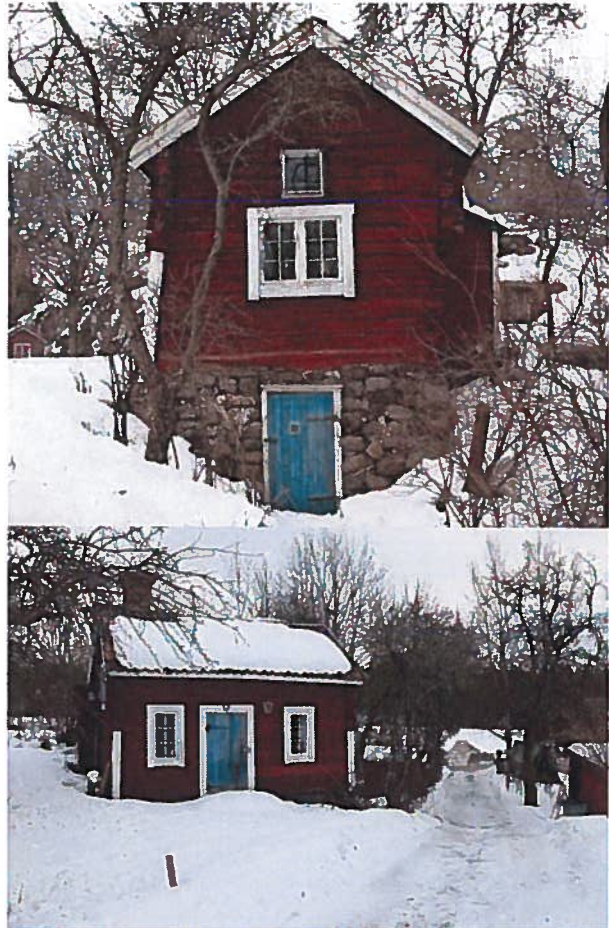
Barnvik 1:101, Byggnad 11

Uthusbyggnad som möjligen innehållit bostad.  
Visar på månghussystemet. Byns enda hus med  
timmer synligt i fasad. Miljöskapande.

**Beskrivning:** Envånings timrad stuga på murad  
källare. Inredd vindschammare. Tegelbelagt  
sadeltak och faluröda timmerfasader. Vita  
vindskivor, dörr- och fönsteromfattningar. Blå  
dörrar. Knutarna delvis avsågade på den nedre  
delen av byggnaden. Mindre tillbyggnad med  
pulpettak och rödfärgade panelklädda fasader  
mot sydöst. Källaren är uppmurad av fältsten.

- Tegelklätt sadeltak.
- Timrade faluröda fasader.
- Källare och grund av murad fältsten.

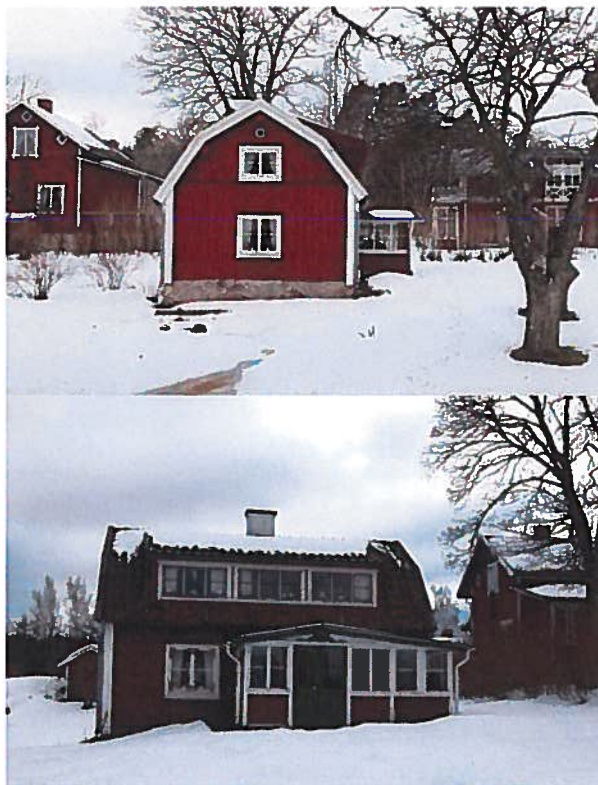
Barnvik 1:102, Byggnad 12

**Kulturhistorisk klassificering:** Klass II –Troligen ett av de äldre boningshusen i byn och därför viktigt dokumentvärde för byn som brukningsenhet i det förindustriella Värmdö. Miljöskapande.

**Beskrivning:** Timrad stuga med brutet sadeltak av åskonstruktion. Röda fasader med locklistpanel samt vita knutlådor, dörr- och fönsteromfattningar. Grön dörr och grönmålade fönster på vindsvåningen. Asymmetrisk glasveranda med "snickarglädje" på norra långsidan. Takkupa med tre treluftsfönster på det norra takfallet. Muras fältstensgrund.

- Brutet tegelklätt sadeltak med synlig åstakskonstruktion. Kraftiga proportioner.
- Faluröda panelade fasader av delvis äldre tillkomst.
- Enkla vitmålade omfattningar och detaljer.
- Bottenvåningens och gavelrösternas små fyrkantiga fönster.
- Glasverandans asymmetri och måttfulla snickarglädje.
- Grunden av fältsten.

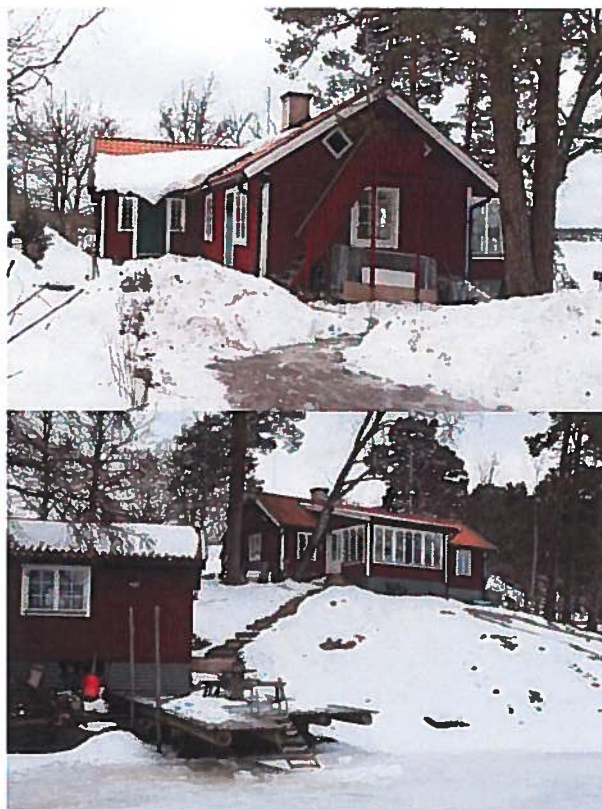
Barnvik 1:103, Byggnad 13

Ursprunglig stuga som troligen tillkommit vid hemmansklyvning. Tillbyggd med bostadsdel och glasveranda gör byggnaden svårtolkad ur kulturhistoriskt perspektiv. Proportionerna dock viktiga för byns helhetsverkan.

**Beskrivning:** Timrad envånings stuga med tegelbelagt sadeltak. Vita vindskivor, dörr- och fönsteromfattningar. Blågröna ytterdörrar.

västra kortsida. Tillbyggnaden har locklistpanelade faluröda fasader och tegelklätt sadeltak. Nybyggd glasveranda med pulpettak åt norr. Verandan har enlufts-fönster med spröjs dekorerade fönster. Rödfärgad trätrappa till inredd vind på östra gaveln. Den äldre delen av stugan vilar på grund av fältsten, de nyare delarna på gjuten grund/stolpar.

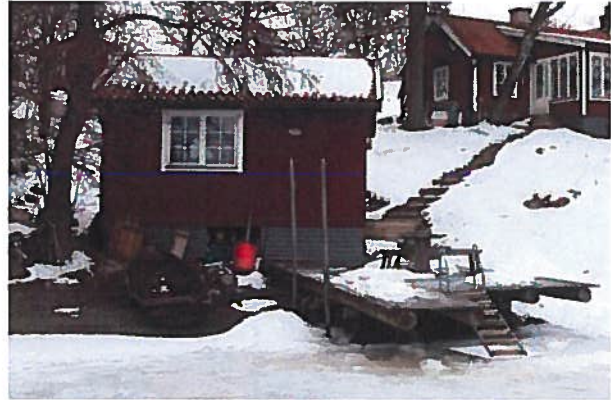
Barnvik 1:103, Byggnad 14

**Kulturhistorisk klassificering:** Klass IV-Saknar  
kulturhistoriskt intresse.

**Beskrivning:** Bod i en våning med tegelbelagt sadeltak och rödfärgade fasader klädda med locklistpanel. Vita fönsteromfattningar och vinds kivor. Grunden okänd, inklädd med liggande gråmålad panel, troligen stolpar.

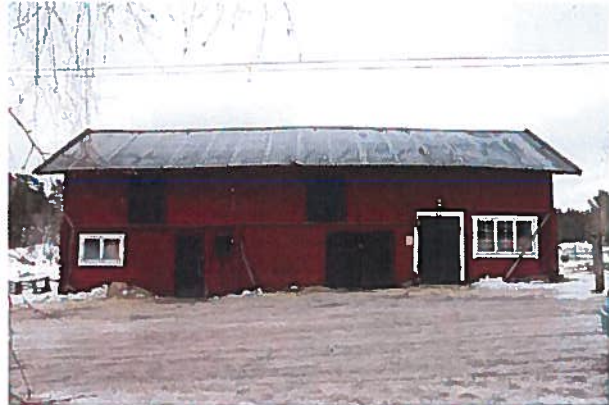
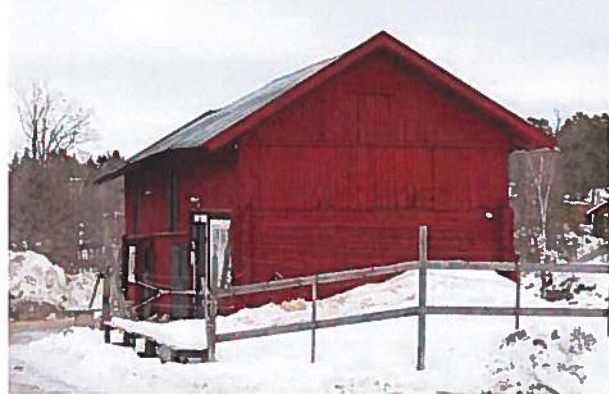
Barnvik 1:3. Byggnad 15

Ekonomibyggnad som vittnar om byns agrara historia och bidrar till denna karaktär än i dag.

**Beskrivning:** Ekonomilänga i en våning och loft.

Byggnaden uppförd i en kombination av tekniker; resvirke och timmer. Vita dörr- och fönsteromfattningar, svarta dörrar.

-Blandningen av tekniker i fasaden; timmer och brädpanel. -Falurödfärgad.

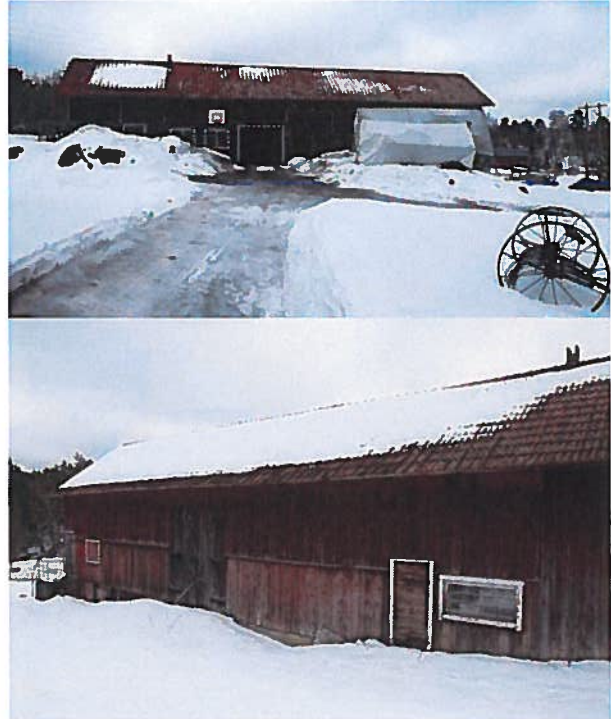
Barnvik 1:47, Byggnad 16

Ekonomibyggnad som vittnar om byns agrara historia och bidrar till denna karaktär än i dag.

**Beskrivning:** Ekonomilänga i stolpkonstruktion med rödfärgad slät panel. Sadeltak belagt med tegel. Dörr- och fönsteromfattningar vitmålade. Dörrar och portar svartmålade. Delvis gjuten grunde, delvis naturstensgrund.

- Sadeltak.
- Den mycket långsträckt byggnadskroppen.
- Faluröd brädpanel.
- Äldre fönster, dörrar och portar.
- Grund av natursten.

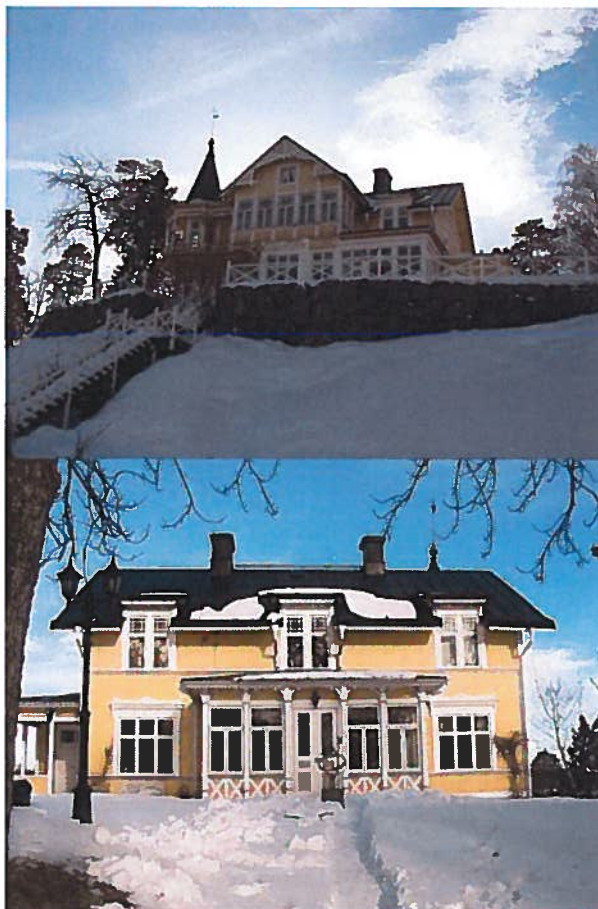
Barnvik 1:16, Byggnad 17

**Kulturhistorisk klassificering:** Klass II- Påkostad sommarvilla från slutet av 1800-talet uppförd i schweizerstil/cottagestil. Höga arkitektoniska och miljöskapande värden, samt vittnar om skärgårdens utveckling från knappa levnadsförhållanden till eftertraktat semesterparadis.

**Beskrivning:** Rektangulär villa i två våningar med symmetriskt placerad inglasad veranda och takhuvar och asymmetriskt placerat torn och tillbyggnader i bottenvåningen. Byggnaden ligger placerad högt upp på en klippa, väl synlig från fjärden. Terrass av huggen, murad sten norr om byggnaden. Plåtbelagt sadeltak med kraftigt utskjutande takfot och profilsågade sparrar. Gulmålade panelade fasader med ömsom stående, ömsom liggande brädriktning. Rikligt med fasadindelningar och dekorationer i form av profilerade fönsteromfattningar, och "snickarglädje". Fönstren i byggnadens övre våning har mitt- och tvärpost samt dekorativa spröjsar. Bottenvåningens fönster har sex, fyra eller tre luft indelade med mittposter och tvärpost men saknar spröjsindelning. Byggnaden har grund av huggen sten.

- Kombinationen av symmetri och asymmetri hos byggnaden.
- Plåttak med kraftigt utskjutande takfot och profilsågade sparrar. Torn och tornspira.
- Fasadernas varierade panelriktning och rika fältindelning.
- Överflödet av dekorationer vid takfot, fönster, verandor.
- Kontrasterande färgsättning med gul fasad och vita dekorationer. -Stensockel och terrassen.
