## Analys av helikopterbas Mölnvik, tillägg till Lokaliseringsutredning för en ny helikopterbas

VÄRMDÖ KOMMUN

**Konsult:** Bjerking AB  
**Uppdragsledare:** Peter Hagman

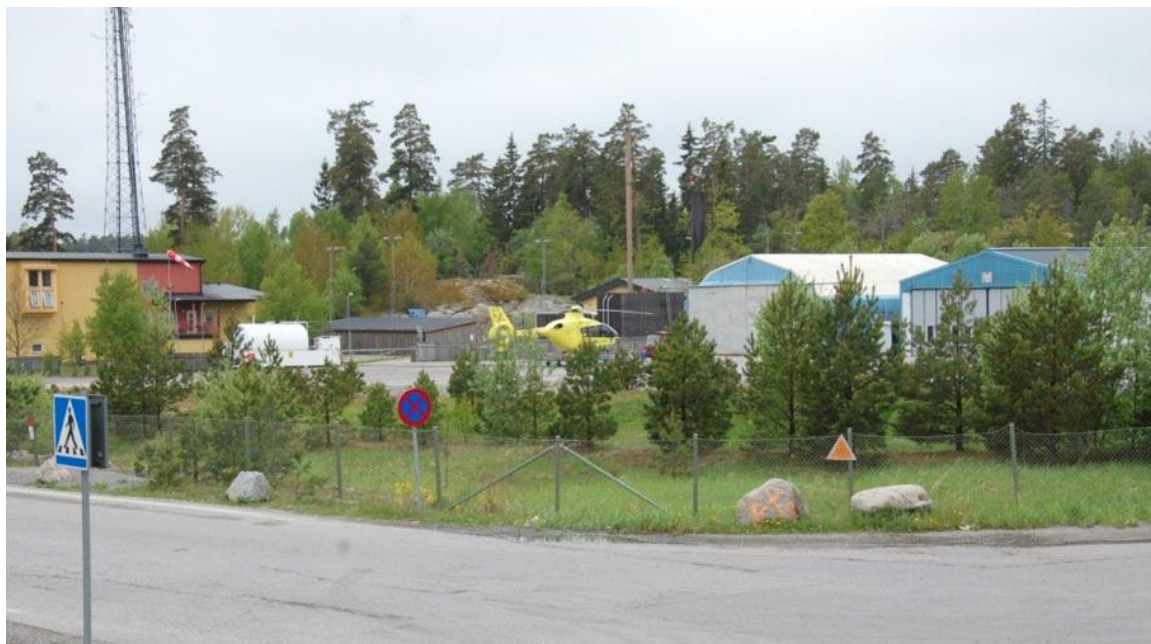
Figur 2: Hangar till höger och räddningstjänstens lokaler till vänster.

Hangaren är dimensionerat för två helikoptrar vilket ger en yta på 25 m x 30 m. Travers är monterade i hangartaket, för att kunna lyfta ur motorer och dylikt, vilket ger en takhöjd på 5,5 m. Rotordiameter för dagens helikoptrar är 10,2 m, vilket gör att om två helikoptrar ska få plats måste ett roterblad monteras av på en av helikoptrarna.

Allmänna ytor delar idag helikopterverksamheten ihop med räddningstjänsten. Byggnaden är lokaliserad drygt 40 meter från hangaren.

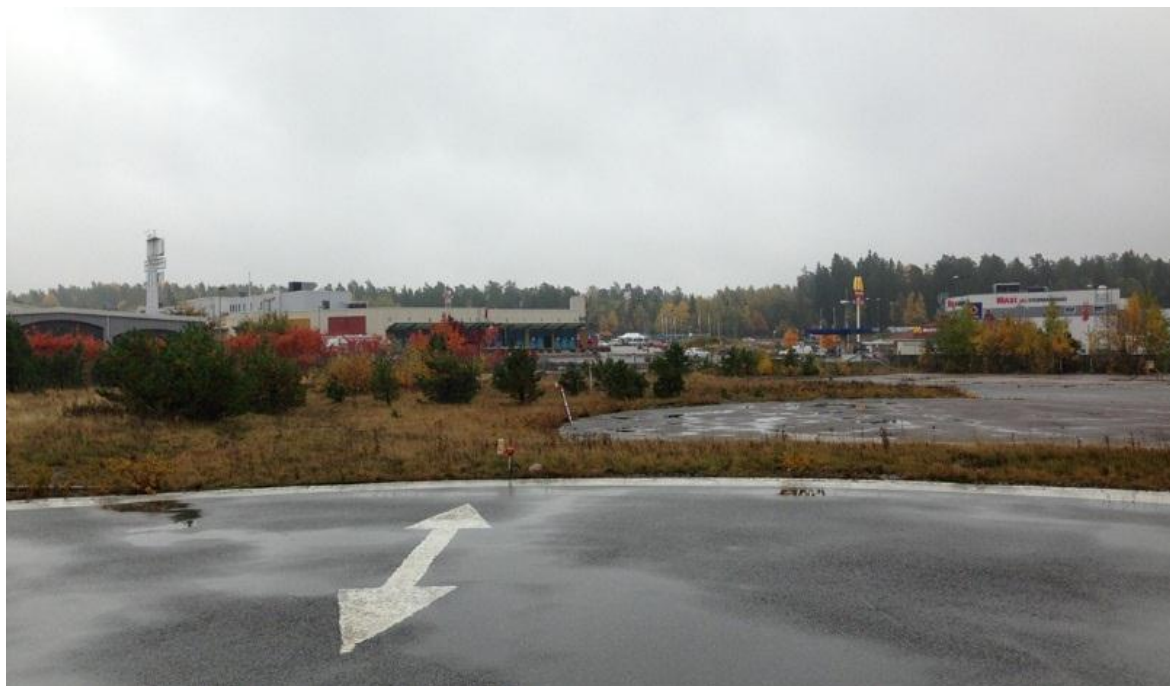
Figur 6: flygkorridor i nordlig riktning.

De två flygkorridorerna som använts idag, i sydlig och nordlig riktning, uppnår inte fullständig hinderfrihet. I korridorerna förekommer hinder i form av vegetation som troligtvis kommer att behöva avverkas. En kompletterande flygteknisk bedömning bör göras för att garantera hinderfrihet. Eventuellt kommer ett virtuellt FATO behöva tillämpas. Avverkning kommer sannolikt att behöva göras i inflygningskorridorerna, vilket påverkar naturvärden skogskänsla av högt värde i närområdet.

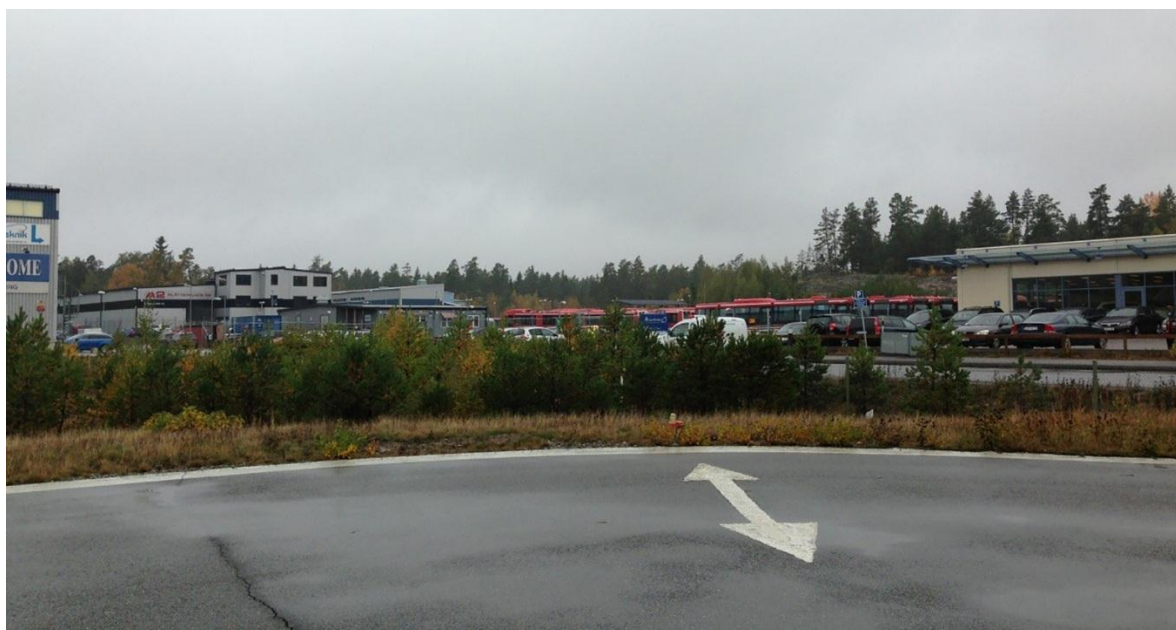
Figur 7: flygkorridor i sydlig riktning.

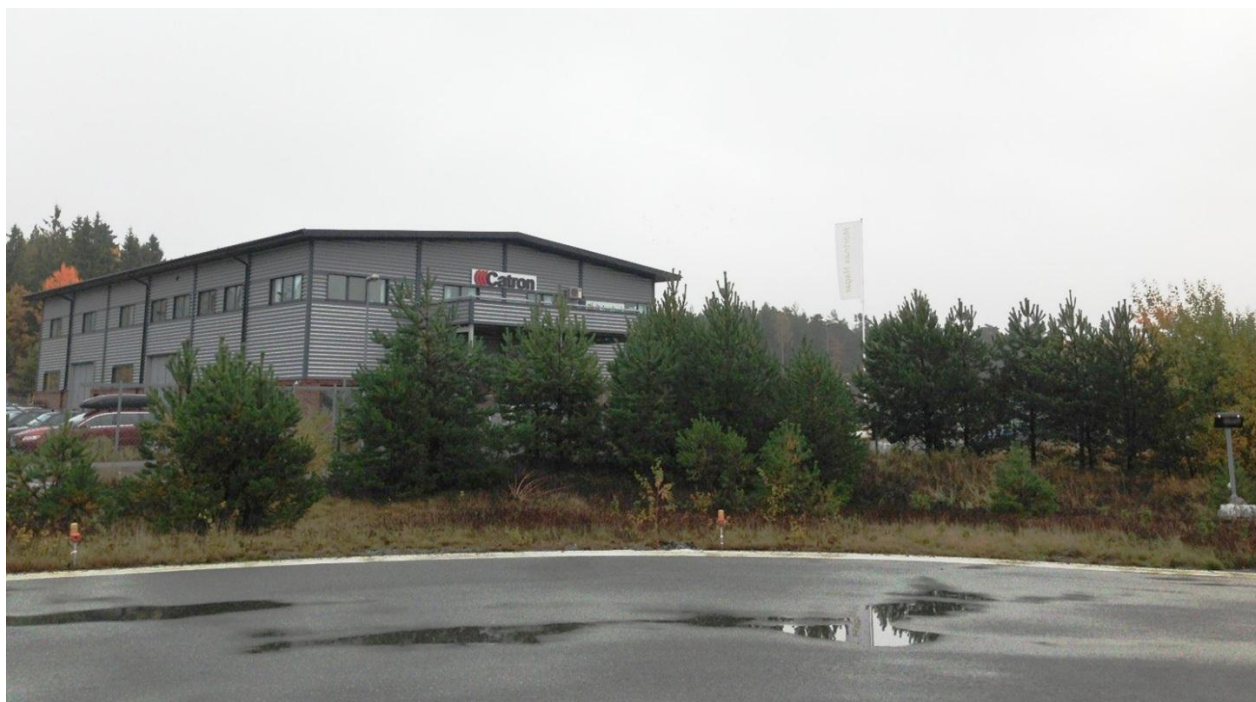
Figur 8: flygkorridor i sydvästlig riktning.

Transportstyrelsen rekommenderar att en helikopter lyfter i förhärskande vind om ingen annan vind föredras. Vid nuvarande plats är den förhärskande vinden i sydvästlig riktning<sup>2</sup>. I korridoren finns hinder både i form av objekt (byggnader) och vegetation, se figur 8. Flygkorridoren rekommenderas ej att användas.

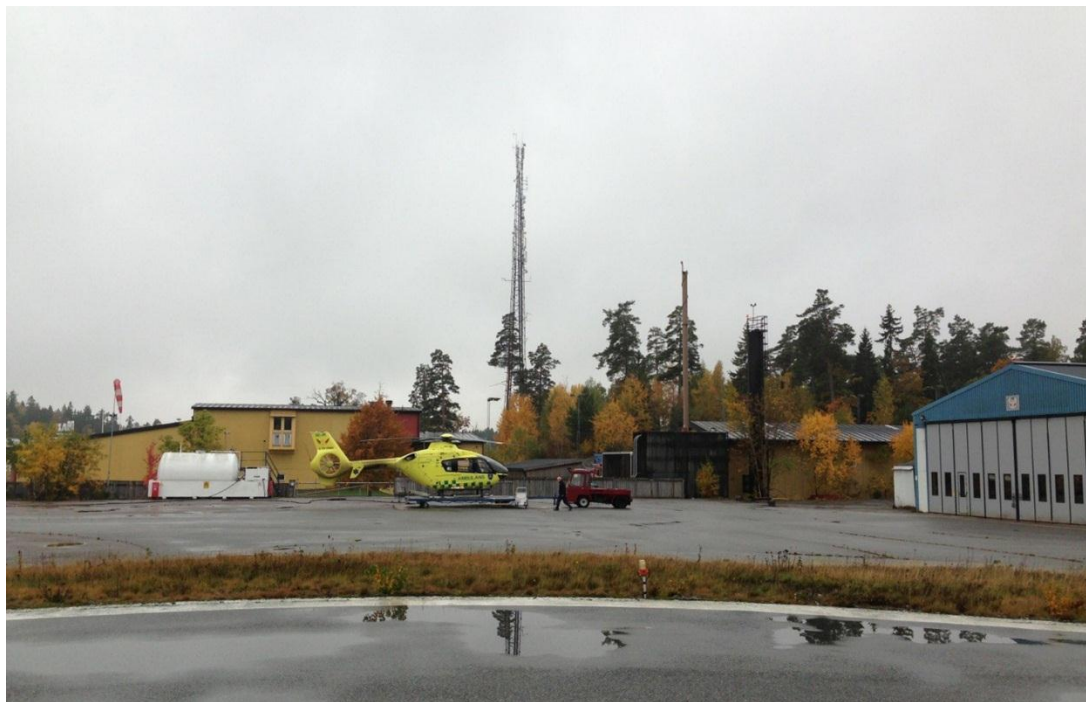
Figur 9: Hindermarkering, i detta fall har lampor monterats på två master.

Risker och skadehändelser har identifierats på plats samt genom intervjuer med två av basens piloter. För möjliga skadehändelser (acceptabla och omprövas) har åtgärder föreslagits för att minska på sannolikheten och konsekvensen av skadan. På plats har åtgärder vidtagits men på grund av materialbrist har endast synliga åtgärder i form av lampor kunnat identifieras.
