**Till**  
Trafik- och renhållningsnämnden  
2013-12-12

## **Trafiksäkerhetsåtgärder Spångavägen. Slutredovisning**

Trafikkontoret har byggt hastighetsreducerande åtgärder och förstärkt belysningen på fem platser längs Spångavägens södra del. Mellan Sedumbacken och Rundkyrkoallén har åtgärderna genomförts för att öka trafiksäkerheten för oskyddade trafikanter som ska korsa gatan.

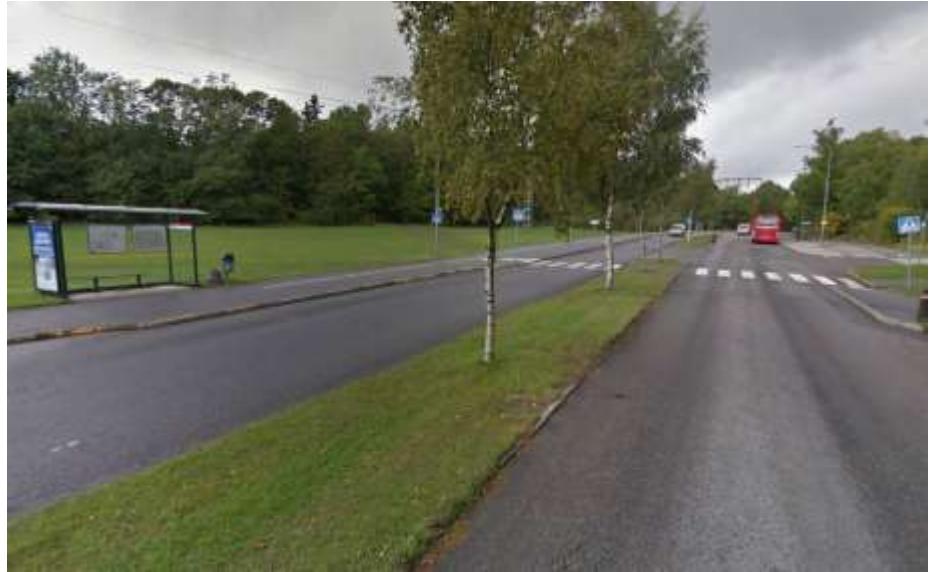
*Bild 1. Sedumbacken före ombyggnad*

Vid Spångavägens korsning med Sedumbacken har hastigheterna varit höga. Vidare har övergångsstället inte knutit an till de gångstråk som utgår från platsen varför många fotgängare har valt att korsa gatan på andra ställen. Denna hållplats används frekvent av eleverna på den närliggande Nya Elementar skolan.

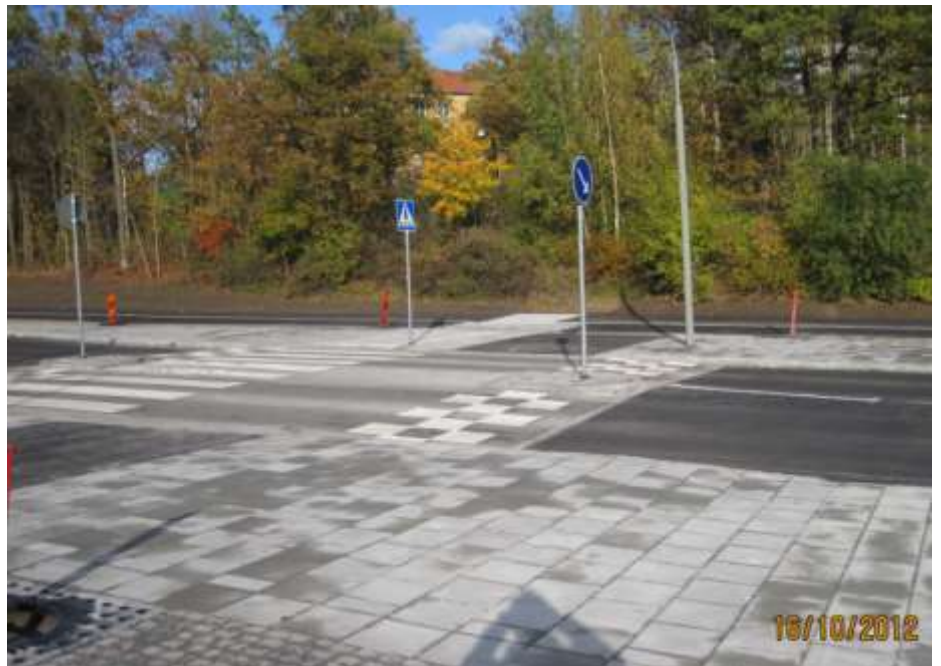
*Bild 2. Sedumbacken efter ombyggnad*

För att sänka hastigheten intill korsningen med Sedumbacken valdes ett platågupp. Gång- och cykelytorna separerades. På de två närliggande busshållplatserna gjordes en tillgänglighetsanpassning. Standarden på det anslutande gångstråket förbättrades och detta vreds upp mot övergångsstället för att bättre matcha gångflödena.

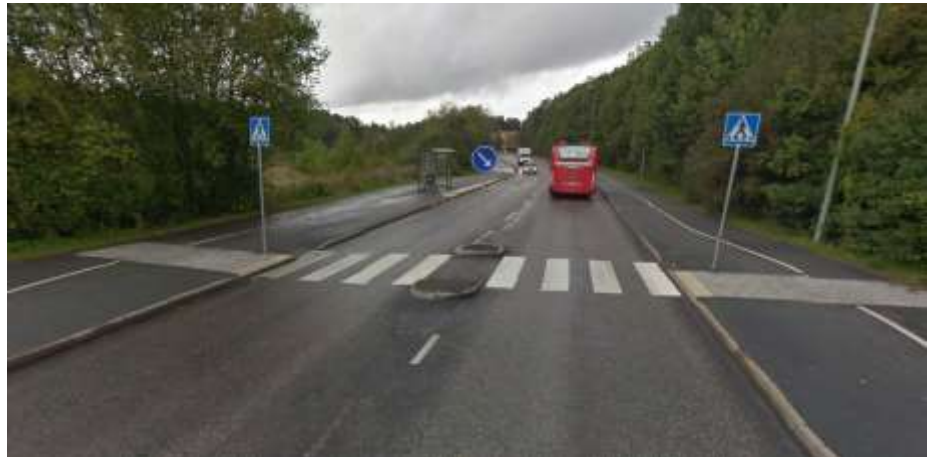
*Bild 3. Kortenslunds koloniområde före ombyggnad*

Även sträckan på Spångavägen förbi Kortenslunds koloniområde har hastigheterna varit höga.

Övergångsstället på platsen används mest frekvent under sommarmånaderna av besökare till kolonilotterna. Busshållplatserna har legat framför övergångsstället i körriktningen och därmed skymt sikten för bilisterna mot övergångsstället när bussar stannat vid hållplatsen.

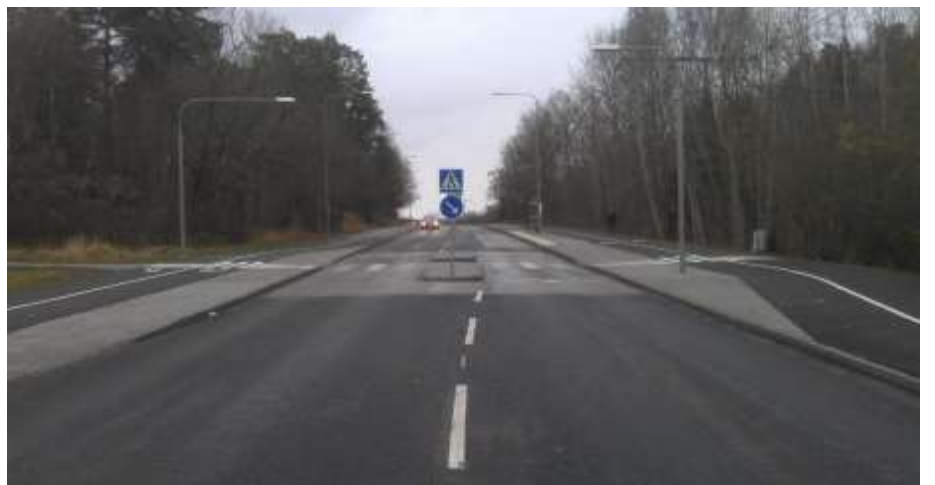
*Bild 4. Kortenslunds koloniområde efter ombyggnad*

På denna plats har anlagts så kallade ”busskuddar” som farthinder då dessa har en god hastighetsdämpande effekt utan att de stör vattenavrinningen. Vidare har busshållplatserna flyttats så att de istället ligger efter övergångsstället i respektive körriktning.

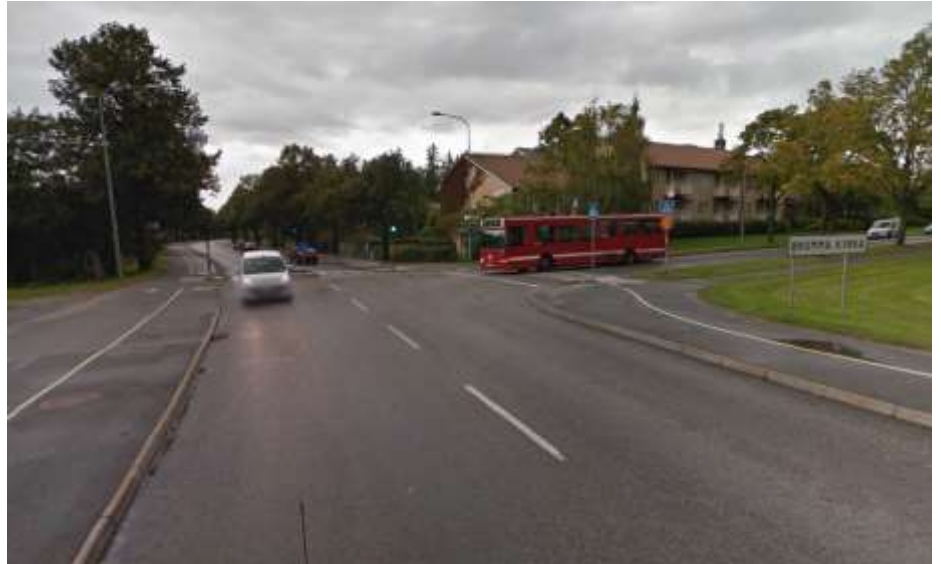
*Bild 5. Bromma kyrkväg före ombyggnad*

I Spångavägens korsning med Bromma Kyrkväg har Trafikförvaltningens bussar som här svänger av mot Bromma Kyrka haft svårt att komma ut på den i rusningstid högtrafikerade Spångavägen.

Det befintliga övergångsstället knöt dåligt an till fotgängarflödena vilket har lett till att många fotgängare korsar gatan på annat håll.

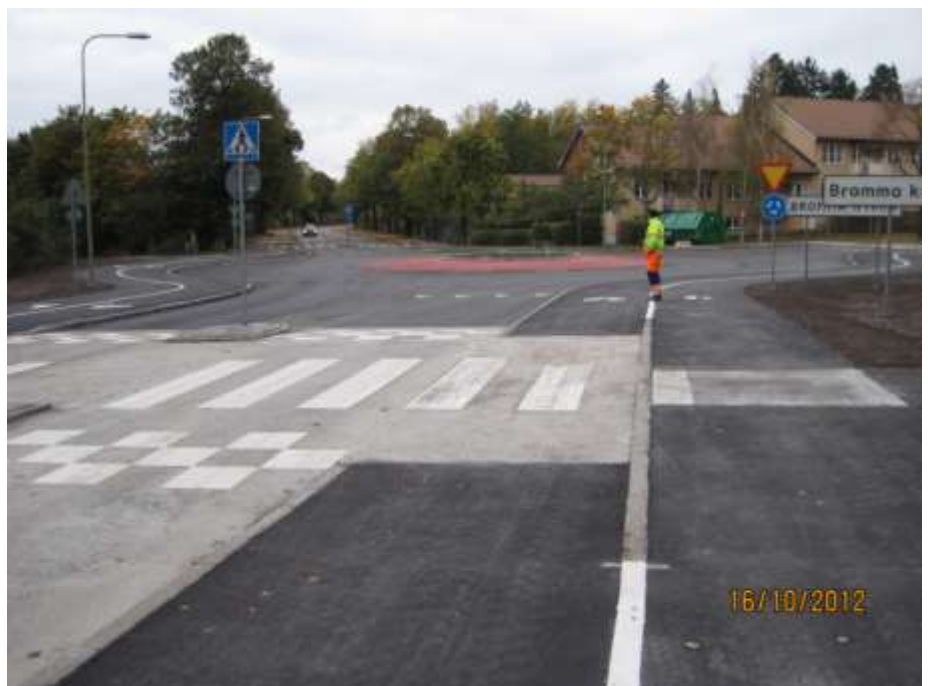
*Bild 6. Bromma kyrkväg efter ombyggnad*

Korsningen med Bromma Kyrkväg har byggts om till en cirkulationsplats för att sänka trafiktempot och underlätta för bussarna. Det södra övergångsstället har höjts upp och knutits an till anslutande gångbana genom Kyrksjölötens naturreservat. Vidare har en busskudde anlagts intill det norra övergångsstället.

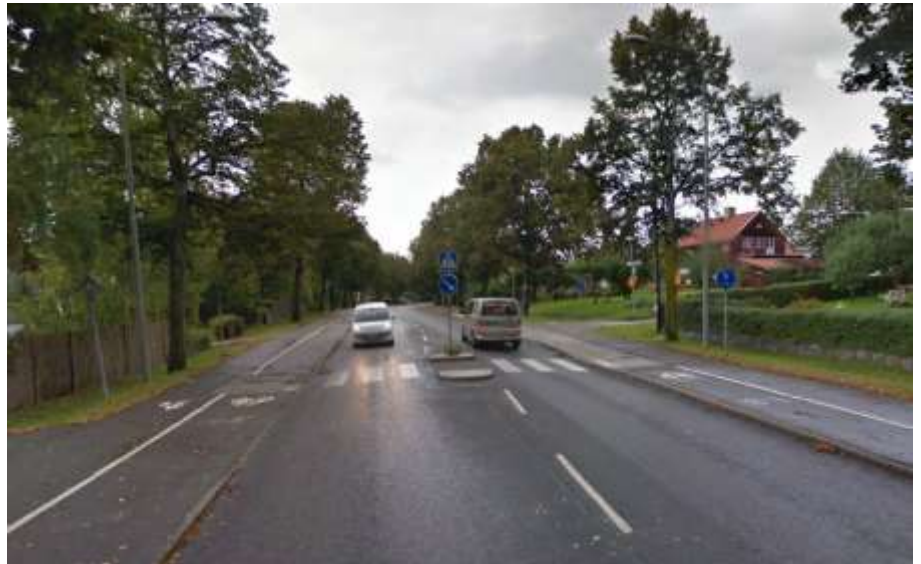
*Bild 7. Urban Hjärnes väg före ombyggnad*

Vid Urban Hjärnes väg är hastigheterna något lägre men konflikter har uppstått mellan fotgängare och cyklister då cykelbanan gick rakt igenom både övergångsstället och busshållplatsens väntzoner. Nattetid har platsen varit dåligt upplyst.

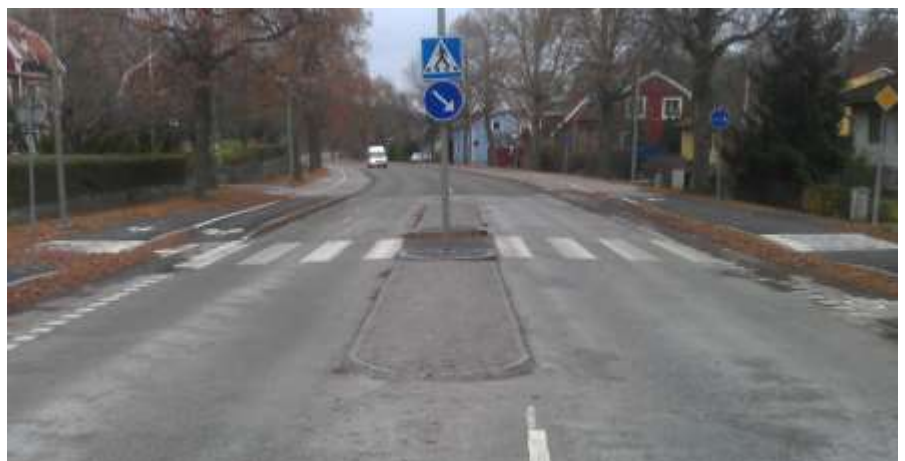
*Bild 8. Urban Hjärnes väg efter ombyggnad*

Lermarken vid Urban Hjärnes väg tillät inte ett väggupp pga. risk för vibrationer i de närliggande fastigheterna. Därför valdes istället en avsmalning av körbanan genom en lång mittrefug. Refugen gjordes överkörningsbar då det finns utfarter från fastigheter på platsen. Ny belysning av så kallad ”Cross light”-modell med bredare ljuskägla anpassad för övergångsställen har placerats ut på denna plats och på de övriga åtgärdsplatserna för att öka fotgängarnas synlighet.

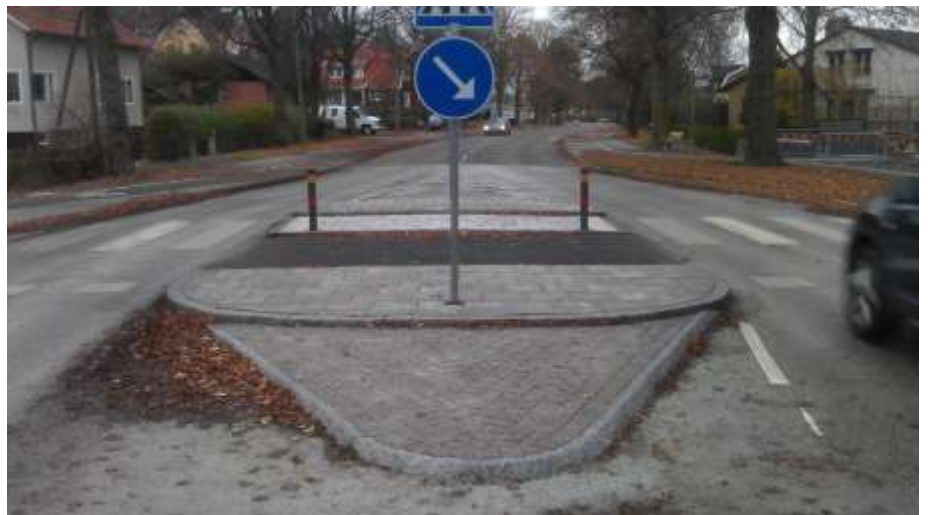
*Bild 10. Rundkyrkoallén efter ombyggnad*

På denna plats gick inte ett väggupp att anlägga varför valet istället föll på en riktigt bred mittrefug vilket skapar en ”chikan”-kurva förbi platsen.

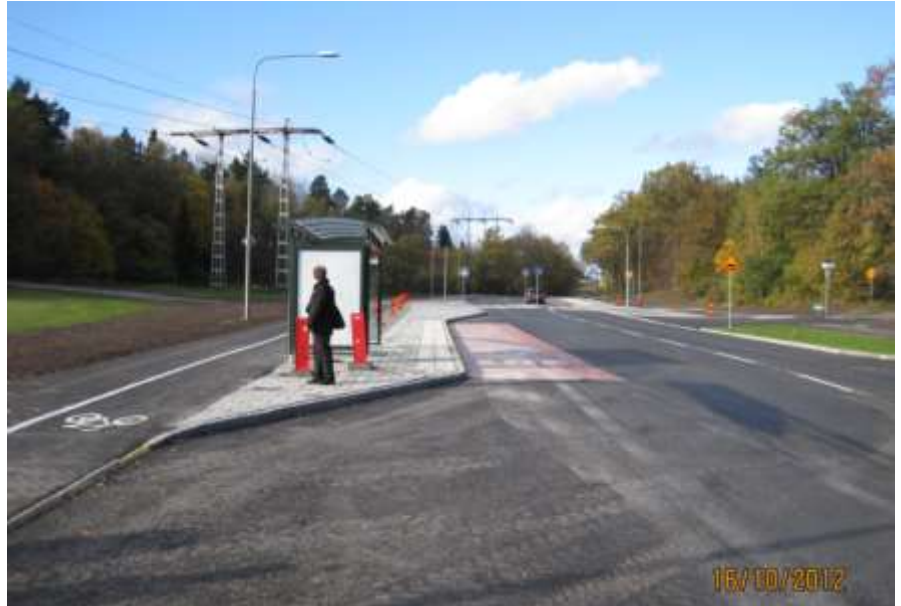
*Bild 11. Tillgänglighetsanpassad busshållplats*

Busshållplatserna på sträckan har tillgänglighetsanpassats och konfliktpunkterna mellan fotgängare och cyklister har åtgärdats genom separering med målning och markbeläggning.

Detta förbättrar både säkerheten och framkomligheten för båda trafikantgrupperna. Exempelvis har cykelbanan dragits bakom väderskydden enligt bild 12.
