Bilaga 1- Utbyggnad av pendlingsstråk innerstaden

Utredningar inför inriktningsbeslutet har påbörjats för åtta projekt i eller i direkt anslutning till innerstaden. De aktuella projekten är Strömbron (1), Skeppsbron (2), Långholmsgatan (3), Götgatan (4), Skanstullsbron (5), Odengatan (6) och Danviksklippan (7). Gemensamt för dessa projekt är att de har mycket höga flöden av cyklister och dagens cykellösningar innebär inte tillräckligt god standard med tanke på flödenas nivå. På delar av Långholmsgatan, Odengatan och Stallgatan saknas cykelinfrastruktur helt. Samtliga gator är viktiga delar av cykelvägnätet, både för lokal cykling i innerstaden och som genomfartsgator för mer långväga regional cykling.

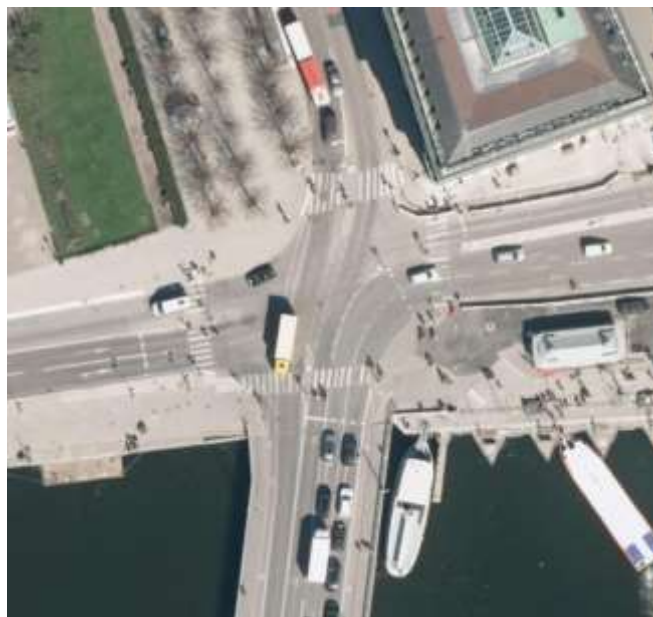
Cyklister hänvisas till cykelöverfarten på den östra sidan för att ta sig rakt fram mot Kungsträdgårdsgatan. Fram till cykelöverfarten leds cyklister genom ett trångt område där fotgängare ofta står och väntar för att ta sig över det södra övergångsstället. Eftersom gående använder ytan avsedd för cyklister vid överfarten väljer många cyklister busskörfältet för att nå Kungsträdgårdsgatan från Strömbron. Detta innebär att cyklister måste växla över två körfält för motorfordon på Strömbron.

Bild 3. Närbild på korsningen: Strömbron, Strömgatan, Kungsträdgårdsgatan och Stallgatan.

Kungsträdgårdsgatan begränsas till ett körfält vid in- och utfarten. I södergående riktning finns ett cykelfält som leder cyklister genom korsningen mot Strömbron. Inga cykelfält finns på Kungsträdgårdsgatan i norrgående riktning trots det stora cykelflödet till och från Arsenalsgatan som utgör en koppling till Nybroplan.

Infarten till Stallgatan har idag två körfält som fortsätter mot Nybrokajen. Utfarten är egentligen avsedd som ett körfält men är annars tillräckligt bred för att klara två personbilar (t.ex. rakt fram och höger). Utfarten nås endast från Blasieholmshamnen. Inga trafiksiffror finns för utfarten, men i norrgående riktning har Stallgatan cirka 12 000 fordon/medeldygn. Strömgatan har två körfält vid utfarten. Det vänstra körfältet leder trafiken rakt fram medan det högra är avsett för högersvängande eller trafik som ska rakt fram. Infarten till Strömgatan har endast ett körfält. Enligt den senaste mätningen från 2006 finns det cirka 3 000 fordon i västergående riktning och 6 000 östgående. Till och från Gustaf Adolfs torg finns det inga cykelfaciliteter längs Strömgatan. För övrigt finns det signalreglerade övergångsställen med mittrefug i korsningens alla ben. På östra sidan finns en cykelöverfart vid övergångsstället, dessa får grönt ljus samtidigt.

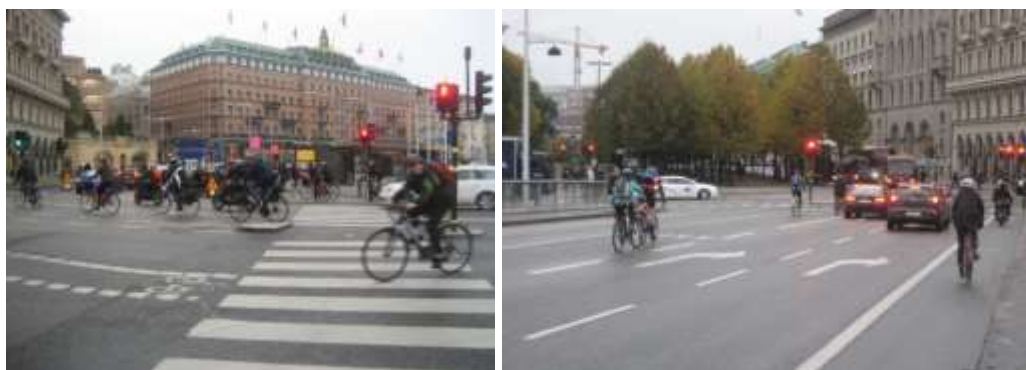
Bild 4. Cyklister i busskörfältet.

Cyklister väljer att byta till busskörfältet tidigt på Strömbron för att slippa den besvärliga cykelöverfarten i korsningen längre fram. Detta innebär att cyklister växlar över till busskörfältet via de två bilkörfälten. Många cyklister cyklar mot rött både från busskörfältet och via cykelöverfarten, detta orsakar konflikter med motorfordonstrafiken, speciellt mellan högersvängande bilar från Strömbron och cyklister på överfarten.

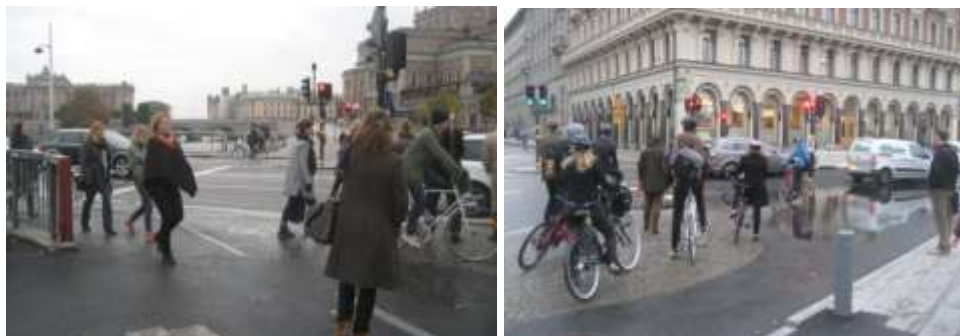
Bild 5. Svåra interaktioner mellan gående och cyklister, samt dåligt utrymme vid cykelöverfarten.

Det finns dåligt med utrymme intill cykelöverfarten och besvärliga interaktioner med fotgängare i samma område

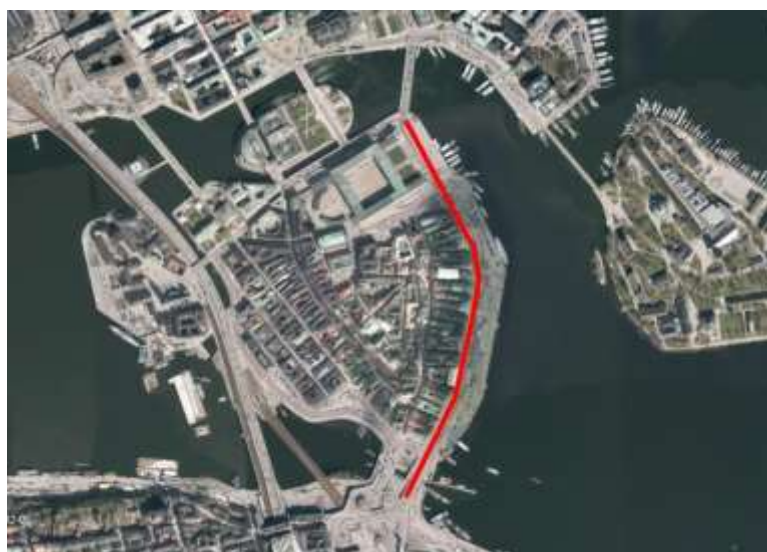
Bild 7. Skeppsbron.

Skeppsbron utgör en viktig genomfartsled mellan Södermalm, Gamla Stan och City. Den 900 meter långa sträckan mellan Slussen och Strömbron trafikeras av cirka 8 500 cyklister och 17 500 fordon dagligen.

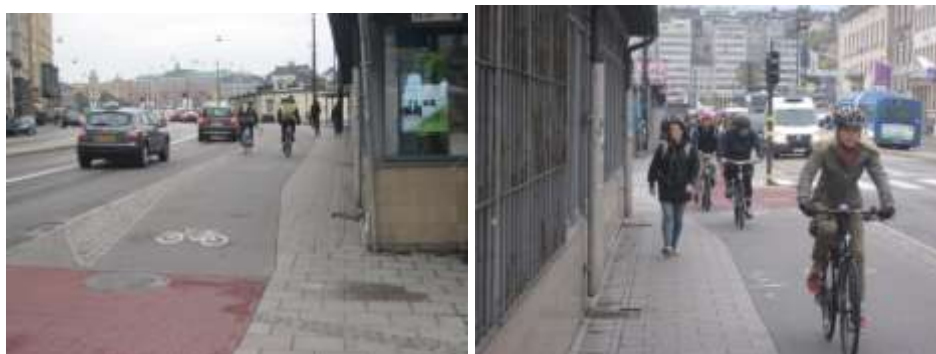
Bild 9. Underdimensionerad gång- och cykelbana på den östra sidan Skeppsbron.

För den norrgående cykeltrafiken är bredden på cykelbanan otillräcklig i förhållande till flödet. Enligt flera källor inklusive stadens egen cykelhandbok ska en enkelriktad cykelbana som anses vara pendlingsstråk helst ha en bredd på 2,25 meter (3,25 meter vid höga flöden). I dag är måttet 1,8 meter. Gångbanan (även förbi Tullhusen) bör rimligtvis vara något bredare än cykelbanan.

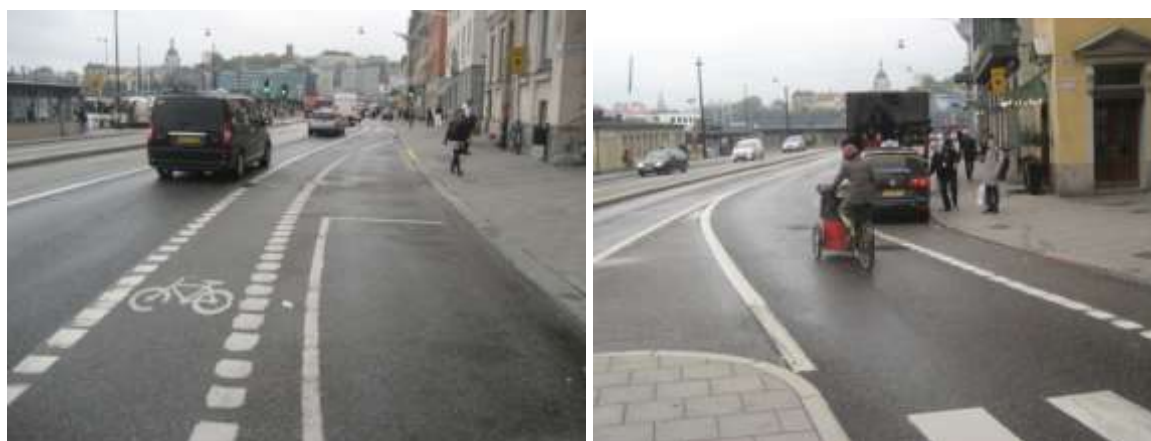
Bild 10. Västra sidan Skeppsbron: Bredden mellan cykelbanan och lastplatserna är otillräcklig för att skydda mot öppnande bildörrar (till vänster); felparkerade taxifordon tvingar ut cyklister i vägbanan (till höger).

I den södergående riktningen finns det flera problem med dagens cykellösning. Cykelfältet har en varierande bredd mellan cirka 90 cm och 1,4 meter samt ett ojämnt ytskikt och linjeföringen är inte heller optimal. Bredden på cykelfältet försvårar omkörning. Vid passage av vissa lastplatser finns det otillräckligt med yta för att ge skydd mot öppnande bildörrar. Detta gör cykelfältet till en otrygg, osäker och mindre attraktiv lösning.

Precis söder om busshållplatsen i närheten av Slottsbacken finns det ofta felparkerade leveransfordon och stannade taxibilar vid hotellet. Cyklister tvingas då ut i vägbanan där den är som smalast. Cykelfältets bredd bör enligt referenskällorna helst vara 1,75 meter (3 meter vid stora cykelflöden). Vidare kan gångbanan på den västra sidan Skeppsbron upplevas som trång under vissa tider, särskilt under turistsäsongen.

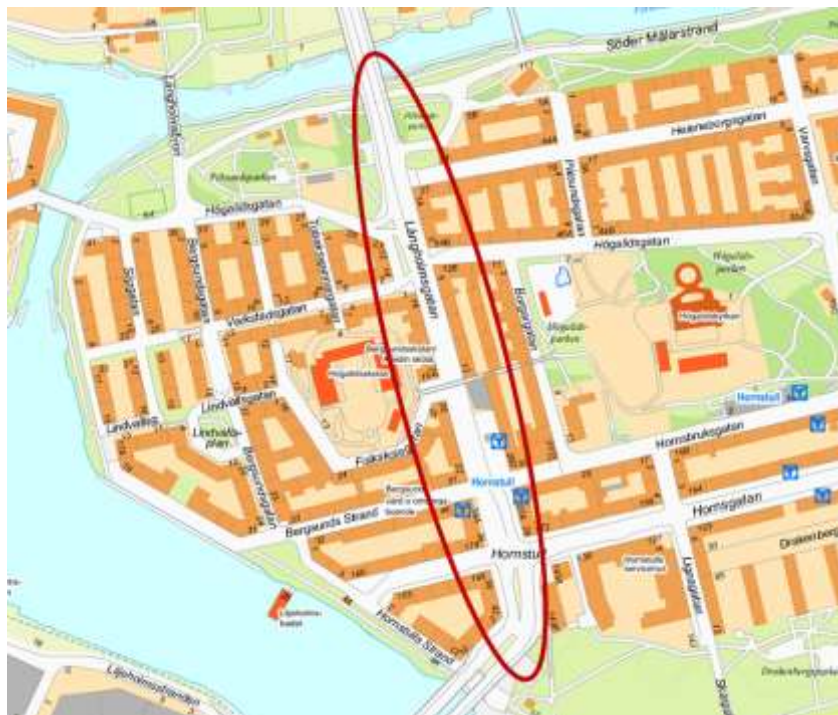
Bild 12. Översikt Långholmsgatan

Långholmsgatan utgör en viktig länk för cyklister i nord-sydlig riktning och binder samman de västliga delarna av söderort med innerstaden genom kopplingen till Västerbron och Liljeholmsbron. Gatan är utpekad som ett pendlingscykelstråk i cykelplanen och är ett av stadens mest frekventerade cykelstråk. Trots detta saknas idag lösningar för cykel helt på en stor del av sträckan. Här hänvisas cyklister till kollektivtrafikkörfältet. När fordon angör kantstenen tvingas cyklister ut i bilkörfälten. Befintliga cykelbanor och cykelfält är enkelriktade och möter dubbelriktade cykelbanor vid Liljeholmsbron. Cykelbanan på Långholmsgatans västra sida är för smal (ca 1,5 m bred) för att hantera det stora flödet vilket begränsar framkomligheten. Vidare är cykellösningen otydlig i vissa korsningspunkter vilket skapar förvirring och inverkar negativt på trafiksäkerheten.

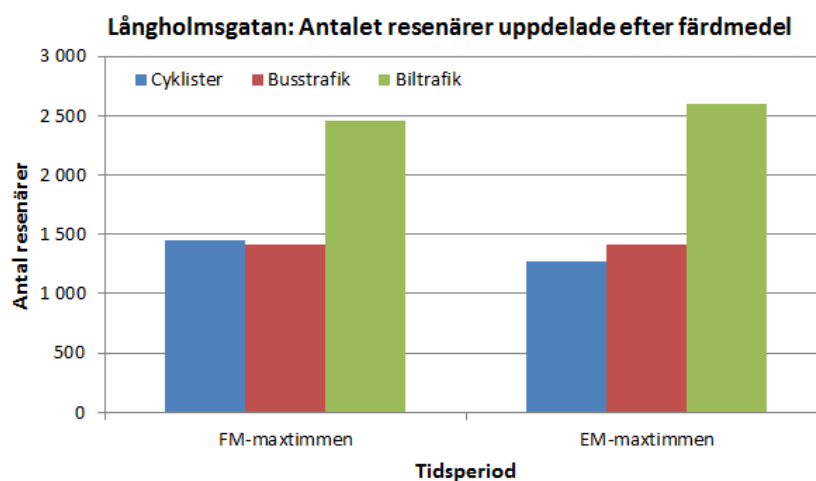
Bild 13. Antal resenärer på Långholmsgatan uppdelade efter färdmedel för FM och EM-maxtimmarna.

Antalet resenärer under FM och EM-maxtimmarna uppdelade enligt färdmedelsval redovisas nedan i Bild 13. Siffrorna är ungefärliga och har beräknats med hjälp av olika nyckeltal för få fram antalet resenärer med cykel, kollektivtrafik och bil.

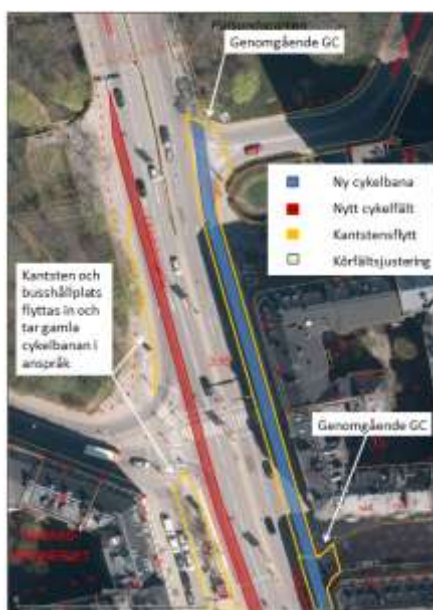
Bild 14. Lösningförslag sträckan Västerbron - Högalidsgatan

I den pågående utredningen föreslås en lösning med en ny 3,25 m bred enkelriktad cykelbana på Långholmsgatans östra sida där cykling idag sker i kollektivtrafikkörfältet (se bild 14 och 15 nedan). Detta sker genom att bil och buss får samsas i två körfält, istället för i två bilkörfält och ett kollektivtrafikkörfält, vilket bedöms vara gångbart kapacitetsmässigt. Gångbanans kantsten flyttas ut för att kunna inrymma den nya cykelbanan.

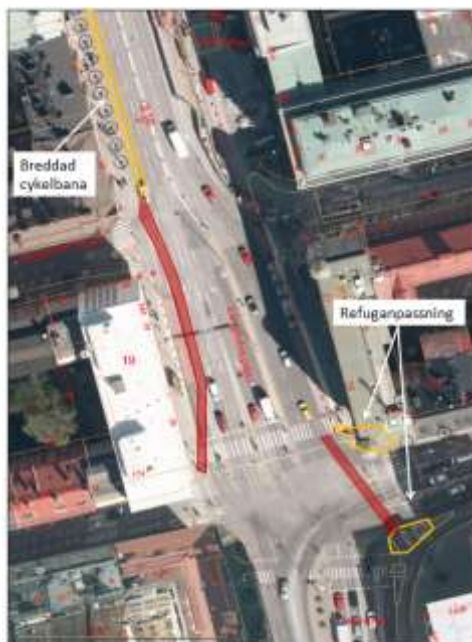
Bild 16. Lösningförslag sträckan Folkskolegatan - Hornsgatan

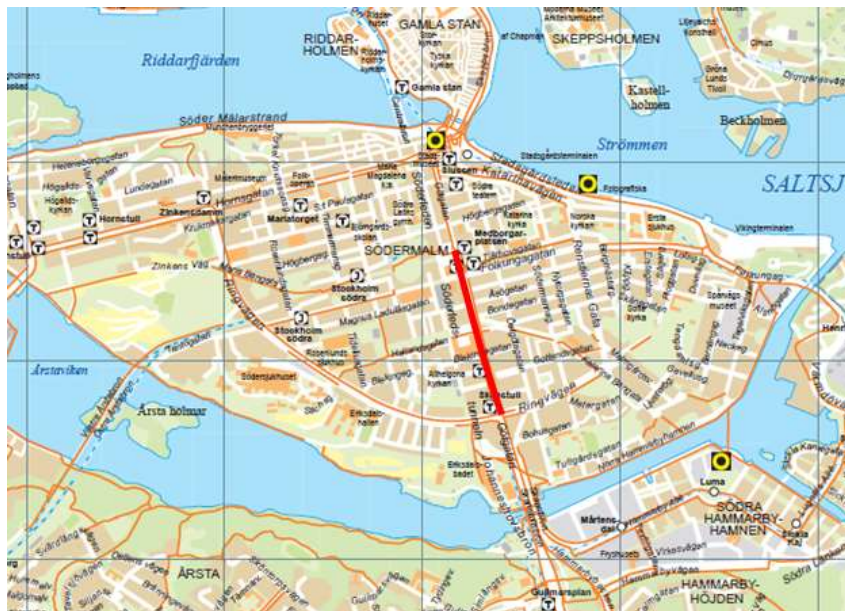
Bild 17. Utredningsområde för Götgatan.

Götgatan mellan Medborgarplatsen och Skanstull är ungefär en kilometer lång och utgör ett viktigt huvudstråk för cykeltrafiken. Gatans bredd varierar mellan ca 24 och ca 34 meter.

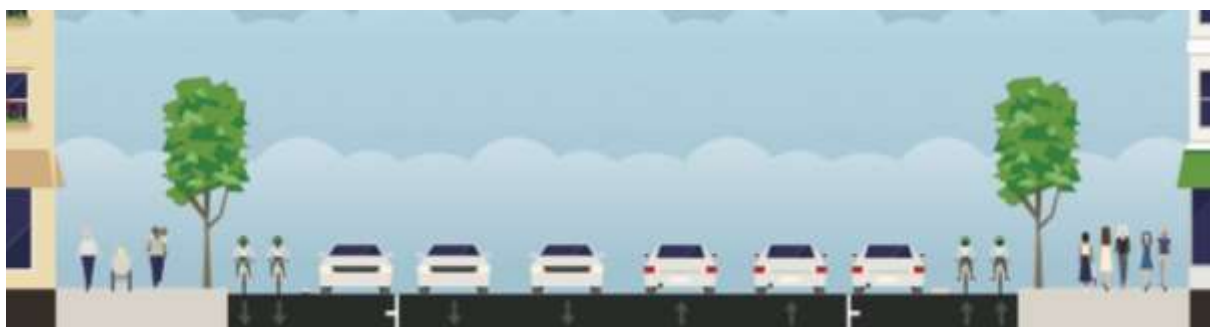
Bild 18. Götgatan, nuläge ca 33 meter

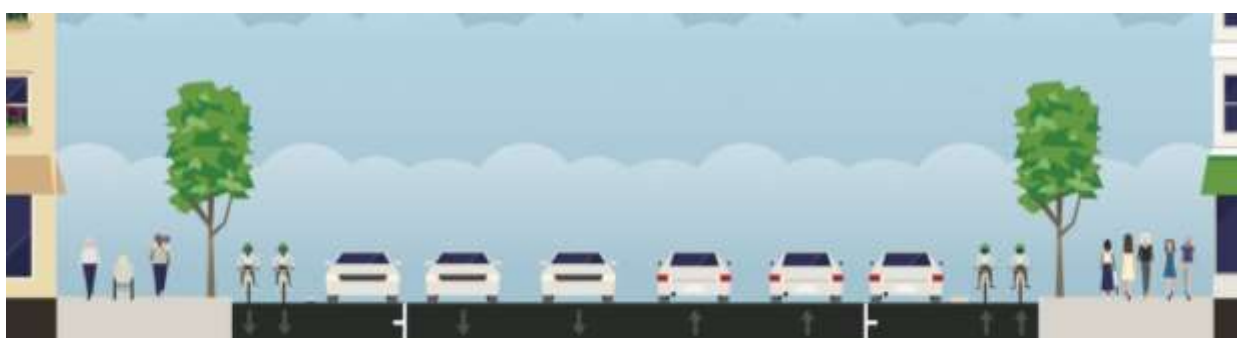
Bild 20. Götgatan, nuläge

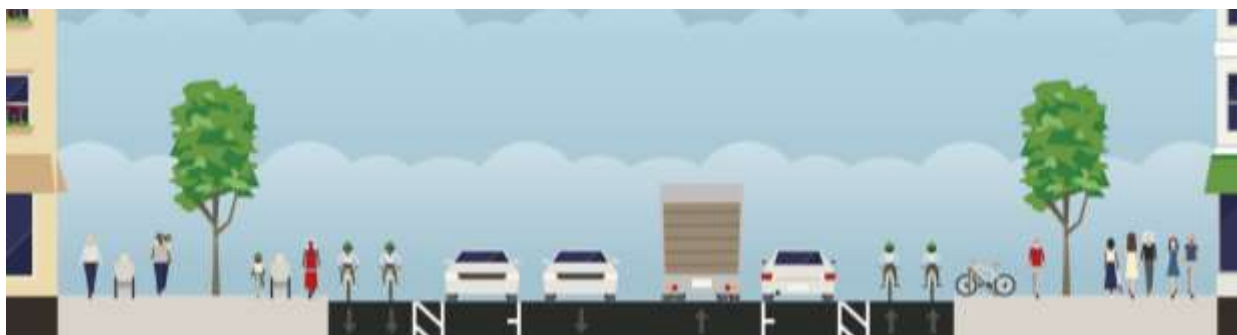
Bild 21. Götgatan, inriktningsförslag till ny utformning

Förslaget till permanent lösning innebär att ett bilkörfält i varje riktning omvandlas till angöring/bilparkering och närmast befintlig kantsten anläggs breda cykelfält. Cykling sker i samma nivå som biltrafiken. Befintliga cykelbanor görs om till gångbanor/möbleringsytor. På detta sätt fås ett attraktivare gaturum för fotgängare samt en bättre separering mot cykeltrafiken.

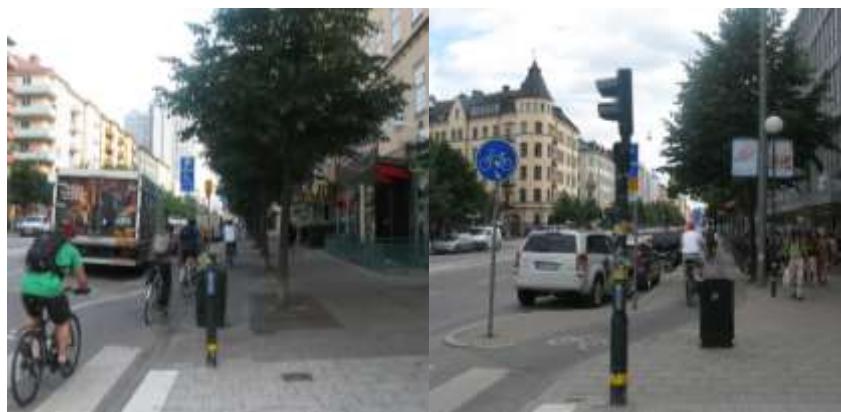
Bild 23. Refugöron som föreslås tas bort enl. skiss ovan

Gatan har idag på flera avsnitt, i korsningspunkter och vid bilparkering, utformats med ”refugöron”. Dessa föreslås tas bort för att få en rakare utformning, se figur nedan.

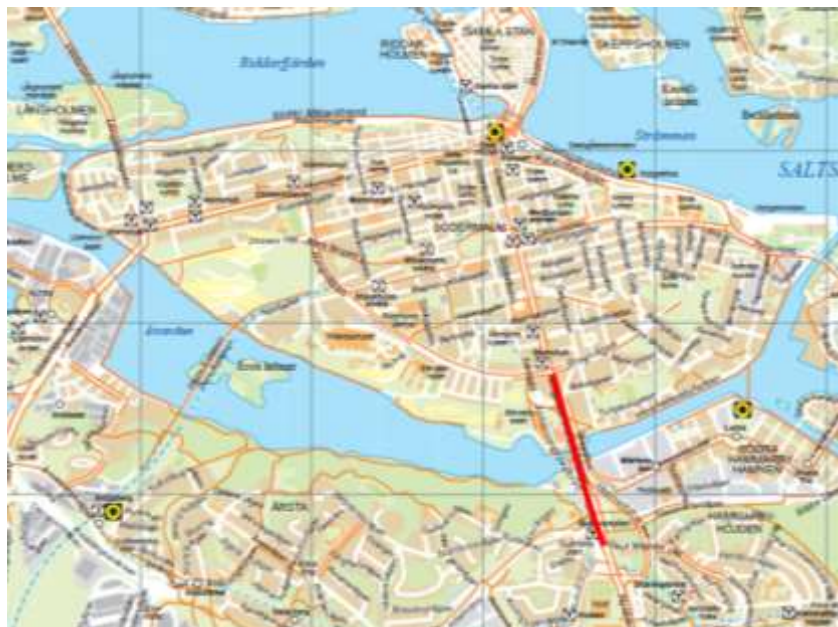
Bild 24. Utredningsområde för Skanstullsbron.

Skanstullsbron förbinder Södermalm med Gullmarsplan och Globenområdet samt Söderort. Bron är idag uppdelad i två bilkörfält och ett busskörfält i bägge riktningar. Gående och cyklister får dela på ett mycket litet utrymme. Separering sker i dagsläget med en målad linje och gående använder ofta cykelbanan då ytan för gående knappt tillåter två i bredd. Detta medför ökade konflikter mellan gående och cyklister och det blir ytterligare inskränkningar på ytan för cyklister som redan idag är underdimensionerad för cykelflödena.

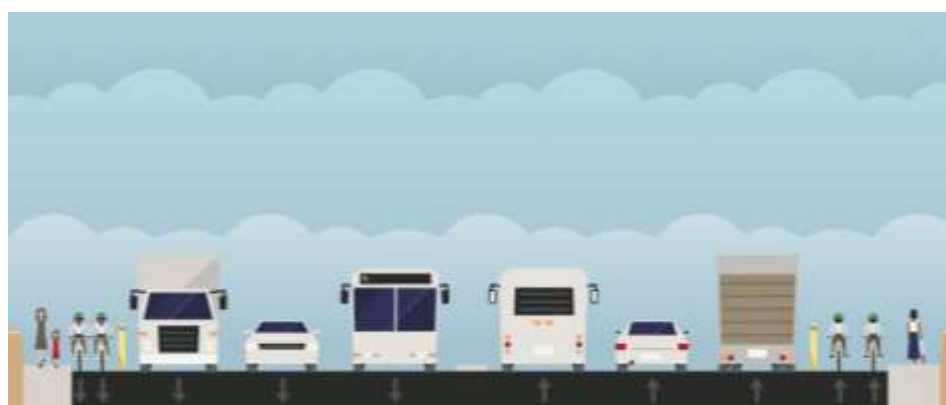
Bild 25. Skanstullsbron, nuläge

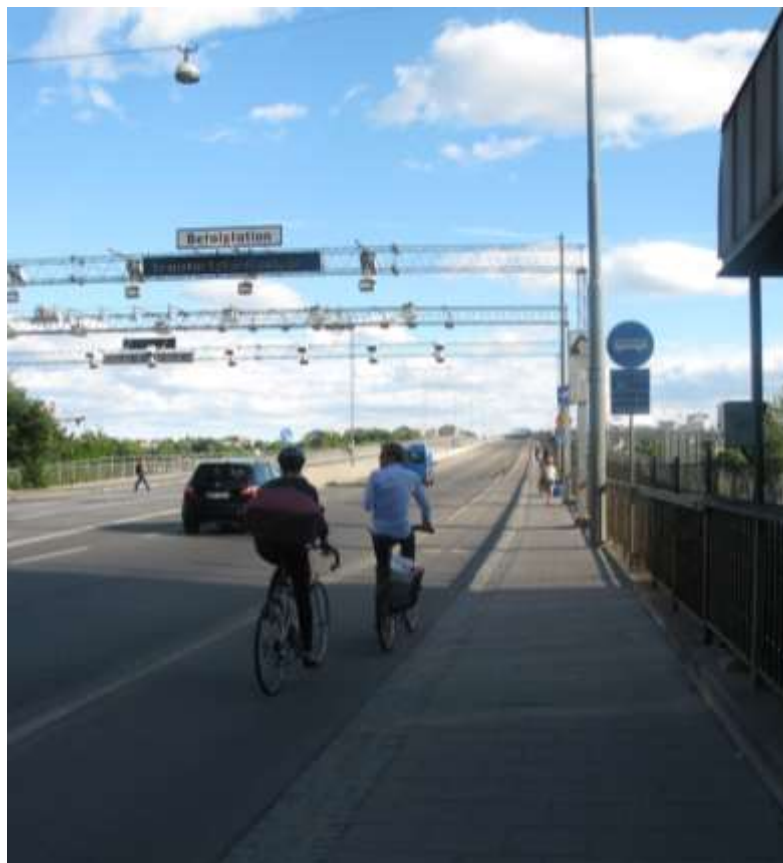
Bild 28. Skanstullsbron, vy mot Gullmarsplan

Brons skick är normalgott, tätskikt byttes 1997 och kvarvarande livslängd bedöms vara mellan 30-40 år.

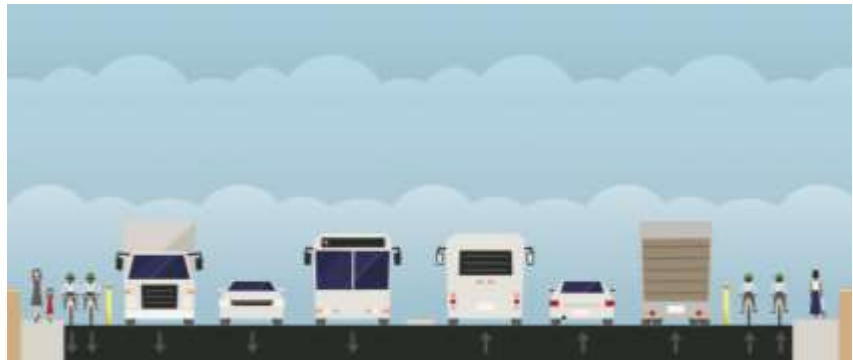
Bild 29. Skanstullsbron, nuläge

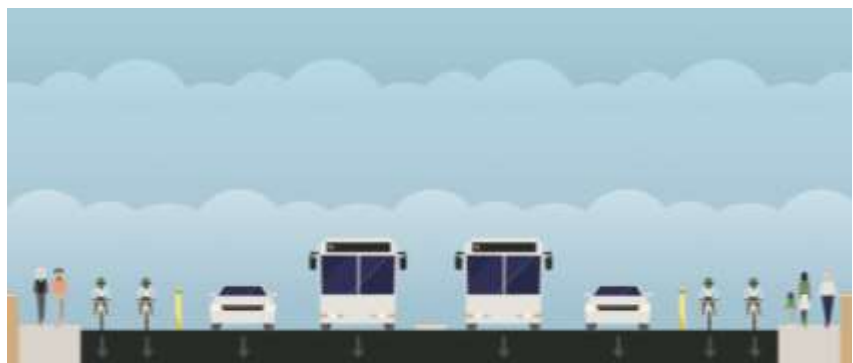
Bild 30. Skanstullsbron, inriktningsförslag

Vid korsningen med Ringvägen är utrymmesbehovet för bil- och busstrafiken större än över bron. Därför är förbättringar för gång- och cykeltrafiken svårare att åstadkomma här. Detta behöver nog utvärderas under det fortsatta arbetet.

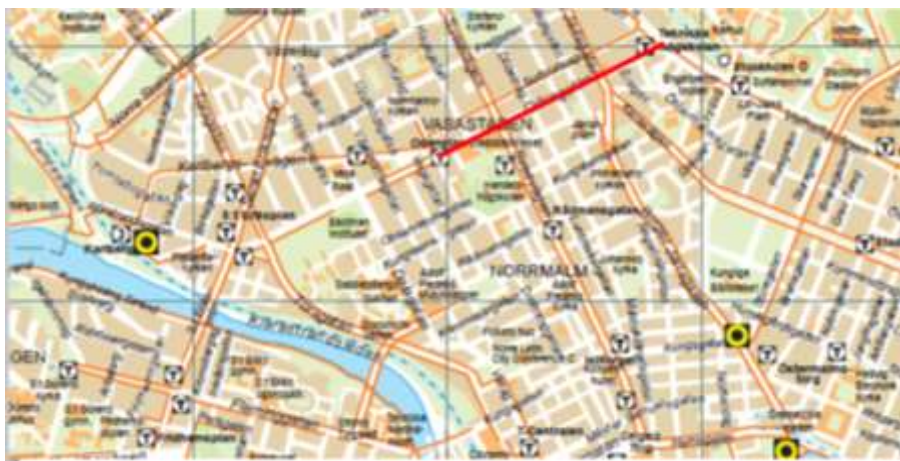
Bild 31. Utredningsområde längs med Odengatan.

Odengatan knyter ihop St Eriksplan med Valhallavägen via Odenplan. Från St Eriksplan finns cykelbana/fält fram till Odenplan i västlig riktning. Under 2013 uppfördes cykelfält längs med hela sträckan mellan Odenplan och Valhallavägen i båda riktningar i och med projektet ”Pilotprojekt på stombusslinje 4”. Större delen av Odengatan har tidigare haft parkeringsförbud med stoppförbud under högrafiktimmarna. Trots detta står det ofta bilar parkerade utmed vissa kvarter. Bilkörfälten är för smala för att rymma både stannade bilar och rörlig trafik, detta gör att biltrafiken på stora delar av gatan tvingas köra i busskörfälten.

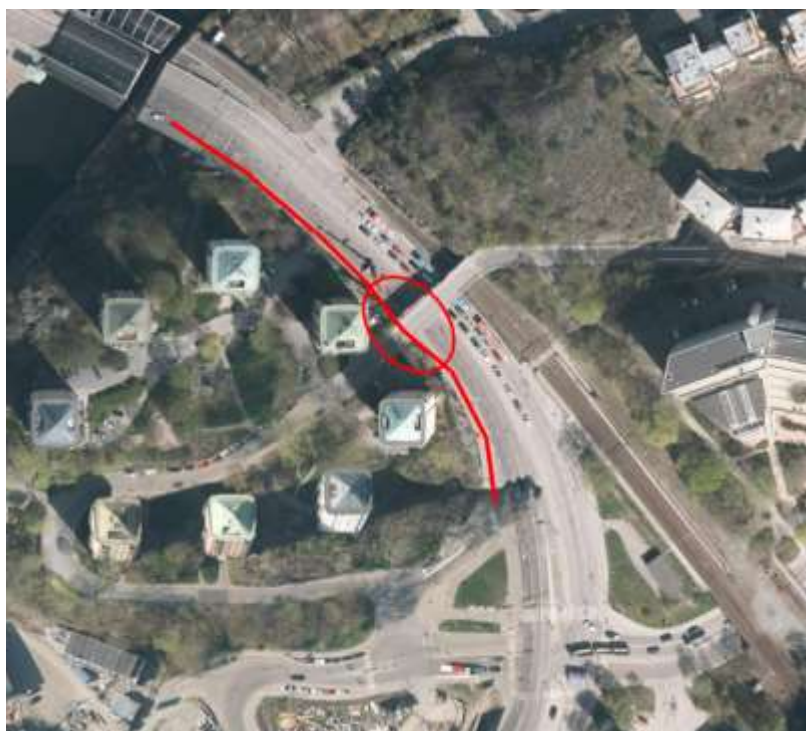
Bild 33. Gång- och cykelbanan på Värmdövägen intill Danviksklippan.

På Värmdövägen går en viktig gång- och cykelbana intill Danviksklippan som knyter ihop Södermalm och de östra förorterna. Cykelstråket samlar ihop pendlingscyklister från Henriksdal, Hammarby Sjöstad, Sickla, Älta, samt andra kommundelar i Nacka och Värmdö. Cyklister och gående leds mot de centrala delarna av Stockholm via Stadsgårdsleden och Folkungagatan. Cykelbanan utgör således en viktig länk i det regionala cykelnätet för pendlingstrafiken.

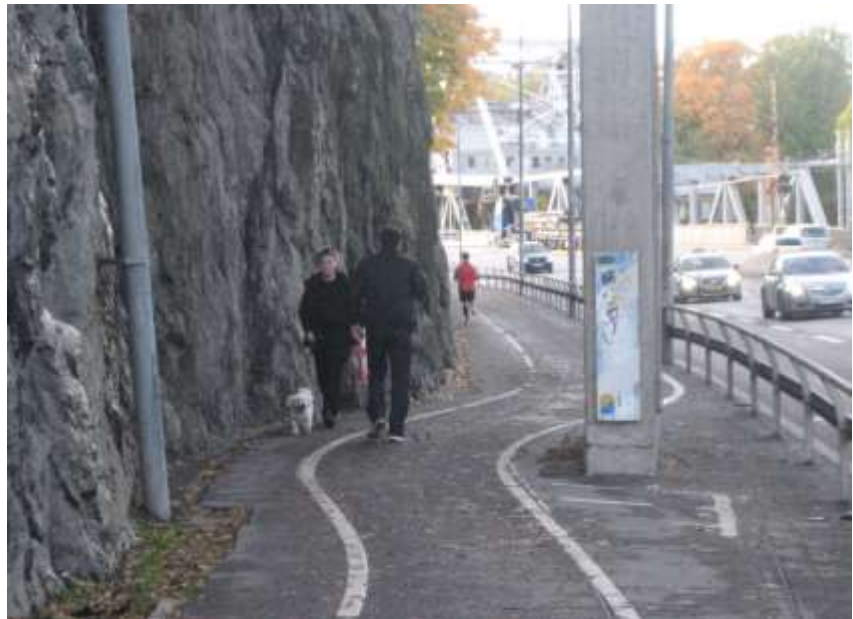
Bild 35. Den underdimensionerade gång- och cykelbana vid bropelarna.

under senare år. Passagen skapar konflikter mellan motriktade cyklister och mellan cyklister och fotgängare med ibland snabba inbromsningar. Sikten förbi bropelarna är också begränsad. Passagen är en flasktratt som utgör ett lokalt hinder och är extra viktig att åtgärda med tanke på strävan efter en fördubbling av cykeltrafiken fram till år 2030.
