**Rapport om tillsyn
över
kvicksilverbranschen
2013
april 2014**

Rapport om tillsyn över kvicksilverbranschen 2013

Mars 2014

Utgivare: Miljöförvaltningen

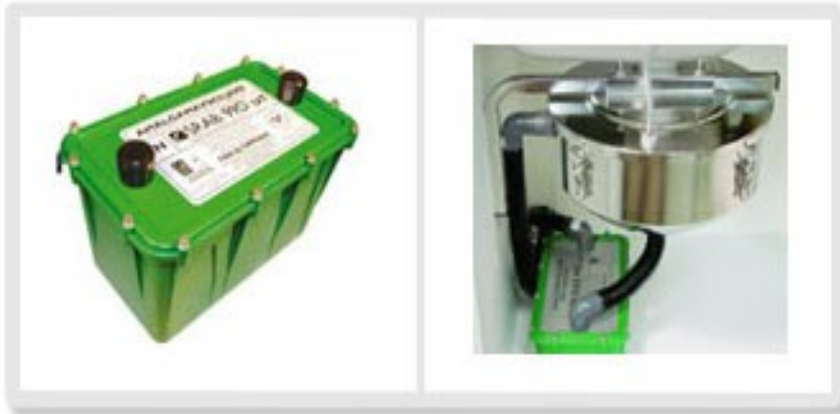
*Exempel på godkänd amalgamavskiljare vid behandlingsstol och under diskbänk.
Märket är SRAB 99*

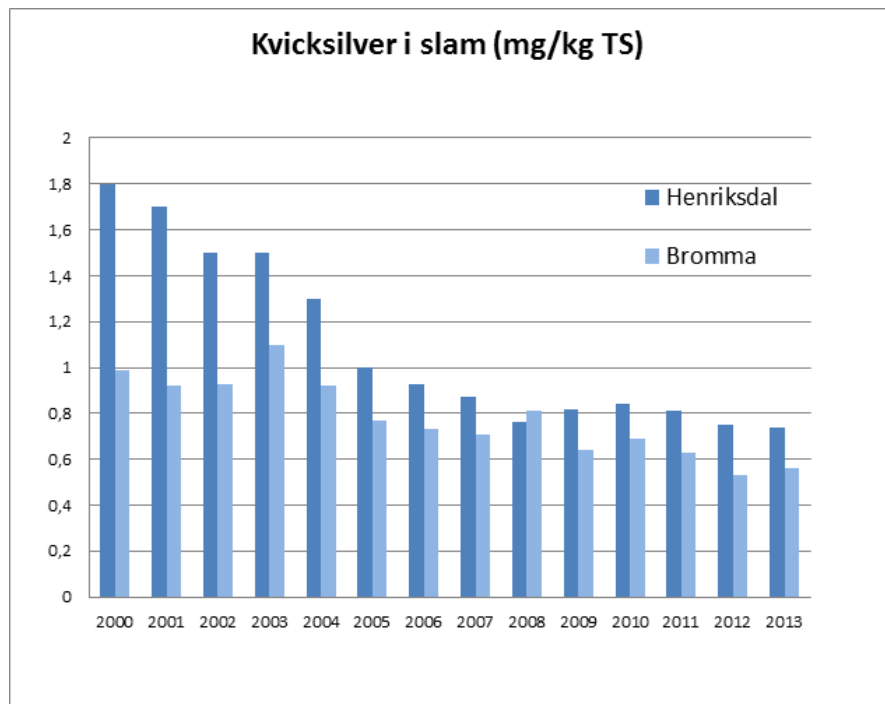
Datakälla: Stockholm Vatten, mg/kg TS betyder mg per kg torr substans.

För att se nyttan av miljöförvaltningens tillsyn på miljöfarliga verksamheter, bl. a. tandläkarverksamheter, så tittar förvaltningen på reningsverkens slam. När det gäller kvicksilverhalten, i både Bromma och Henriksdals reningsverk, så har den halverats under de senaste tio åren enligt nedanstående bild från Stockholm Vatten (SVAB). Dels på grund av att amalgamanvändningen har minskat markant och dels på grund av att det är högre krav på installation och skötsel av amalgamavskiljare som skyddsutrustning inom tandvården.

Enligt tabellen ovan så fortsätter kvicksilvret att minska, om än inte lika snabbt som tidigare. Under perioden 1998-2004 pågick projektet kvicksilversanering av avloppsstammar, där tandläkare med flera fick bidrag för att sanera sina ledningsnät. Efter 2004 minskar det långsammare men ändå tydligt. Enstaka år kan halten ligga högre, till exempel i Henriksdal 2010, vilket beror på att Stockholm Vatten AB då fick in kvicksilver i samband med rensning av magasinet Ormen. Kvicksilver kan ligga lagrat länge i ledningsnätet, i vårt eget, i grannkommunernas eller i enskilda fastigheter. När arbeten eller spolningar görs riskerar kvicksilvret att föras vidare in till reningsverken. Ett lyckat exempel är när SVAB rensade Årstatunneln på sediment 2012 och lyckades ta bort ca 20 kg kvicksilver utan att påverka Henriksdal¹.

Kvicksilverhalten i Henriksdal och Bromma ligger så här långt på
0,54 respektive 0,50 mg/kg TS enligt Stockholm Vatten AB
