**Stockholms
stad**

**Mätning av upplevelse
Valhallavägen/
Ruddammen
Resultat
Meerci**

**Qualityarchitects
Oktober 2012**

Mätning av upplevelse Valhallavägen/Ruddammen RESULTAT hösten 2012

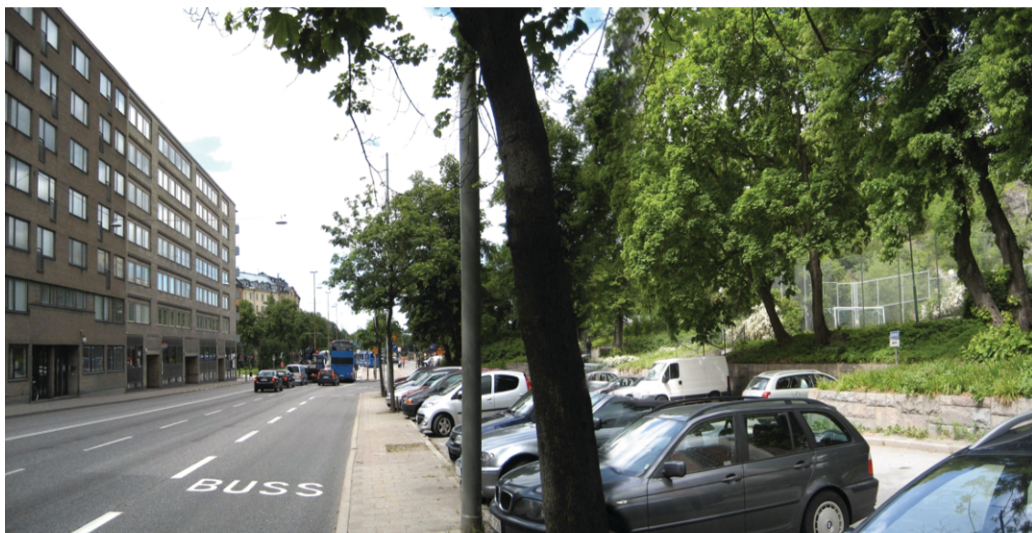
Nr 1 Valhallavägen Surbrunnsgatan-Roslagstull

Viss stadskänsla
Träden och grönskan
Fontän
Butiker
Parkeringsplatser

Oinspirerande, tråkig, brutal arkitektur
Störande trafik
Smal trottoar
Dåliga cykelvägar
Dålig belysning - mörkt
Skräpig sopstation
Råttor
Oklart syfte med slänten på norra sidan

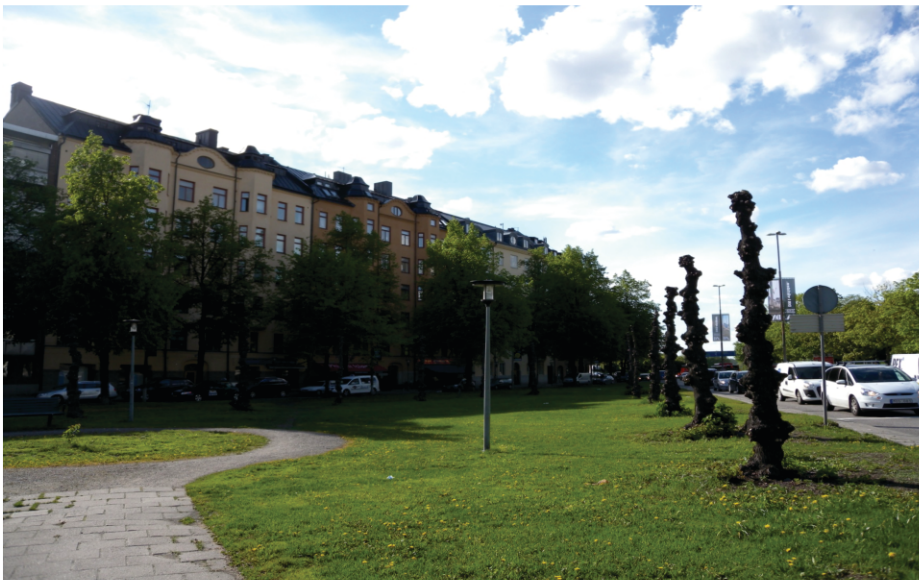
Nr 3 Birger Jarlsgatan/ Valhallavägen

Fina beskurna träd
Luftigt
Öppet rum i staden
Vacker utsikt
Trevliga restauranger
Bra med två nya belysningsstolpar

Borttagna blommor, buskar och parkbänkar gör platsen tom och ödslig
Skräpigt
Mörkt på kvällen
Fontän saknas
Fula trottoarer som inte hänger samman
Saknas möjligheter till aktiviteter (boule, basket)
Trafikstört
Råttor

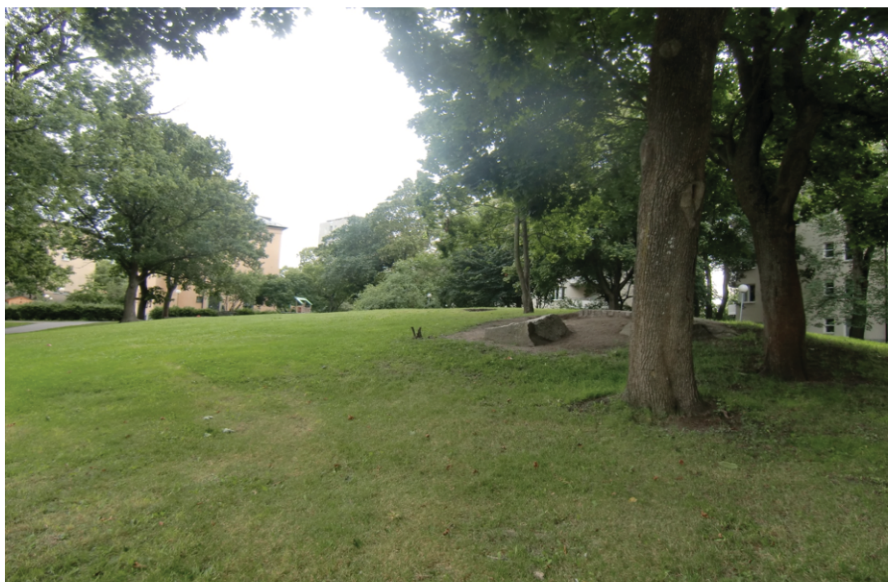
Nr5 Ruddammsparken

Ruddammens hjärta
Härlig oas - en riktig park
Stora träd, kastanjer, ekar
Syréner
Kuperad mark
Blandning av äldre och nyare bebyggelse runt parken
Bilfritt
Avskärmat från buller
Insprängda lekplatser
Historisk plats (äldre gård)

Dött på kvällen
Dålig belysning
Smutsigt
Saknas papperskorgar

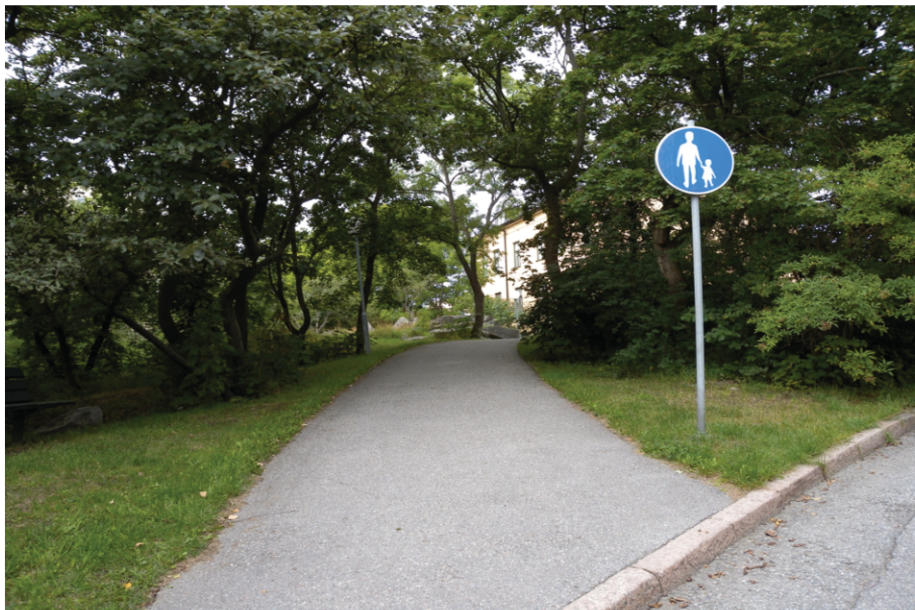
Nr 6 Körbärsvägen/ Stickelbärsvgen

Lummigt och slingrigt
Engelsk parkstil
Parkväg i vild natur
Berget till vänster kallas "Snigelberget"
Träd och buskar blommar på sommaren
Fåglar

Behöver röjas lite
Parkerade bilar blockerar entrén
Dålig belysning
Kantstenar blockerar för cyklar, rullstolar och barnvagnar

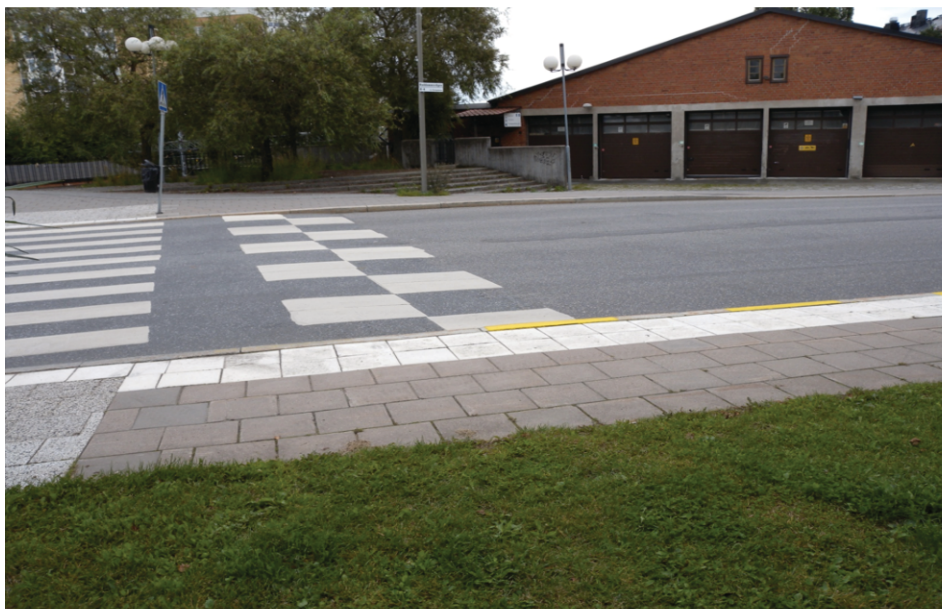
Nr 7 Busshållplats/ Övergångsställe vid järnvägen

Bra med övergång - mycket funktionell
Fri sikt
Första intrycket av Ruddammen med grönska
Stora träd, lönn, björk, päronträd
Tåg
Studenter

Område med industrikaraktär
Saknas butik
Saknas restaurang och uteservering
Saknas växter som klänger på betongväggen
Garagebyggnad som borde byggas om

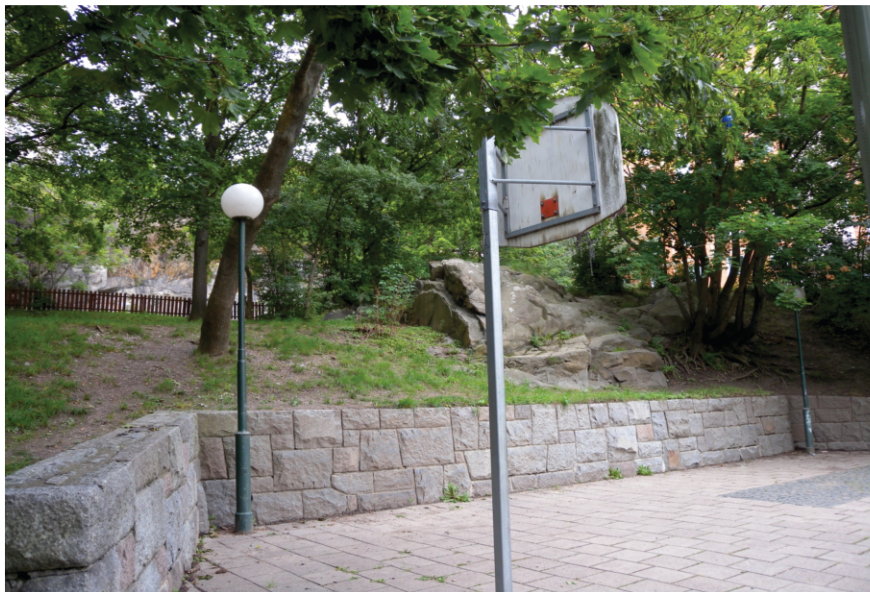
Nr 9 Del av Roslagsparken

Bra med fotbollsplan och basket
Fina murar från 50-talet
Värdefullt grönområde

Dålig gestaltning
Platsen är separerad från övrigt publikt liv
Svårtillgänglig
Platsen är försedd med barriärer
Konstig baksida
Trist och sliten plats
Dålig belysning
Skräpigt Dammigt Dålig luft
Råttor

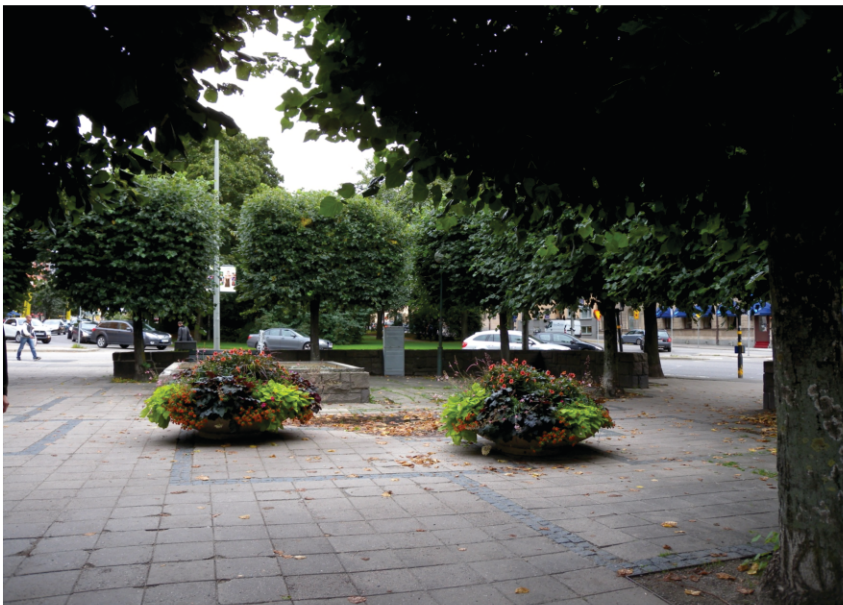
Nr 10 Körsbärsvägen/ Valhallavägen

Fint litet torg, snygg entré till Ruddammen
Fontän med ljuvligt porlande ljud
Blommor och vackra träd
Parkarkitektur signerad Glemme
Bra skötsel

Hård kall och bullrig miljö
Mörk och tråkig plats
Mycket trafik
Illa placerad cykelbana
Kurvradier för att öka hastigheten på trafiken har förfulat en av Stockholms vackraste paradgator, Valhallavägen
Ingen förankring av platsen vid något hus med aktivitet i bottenvåningen
Grönska, gatubeläggning och konst behöver utvecklas
Dålig belysning

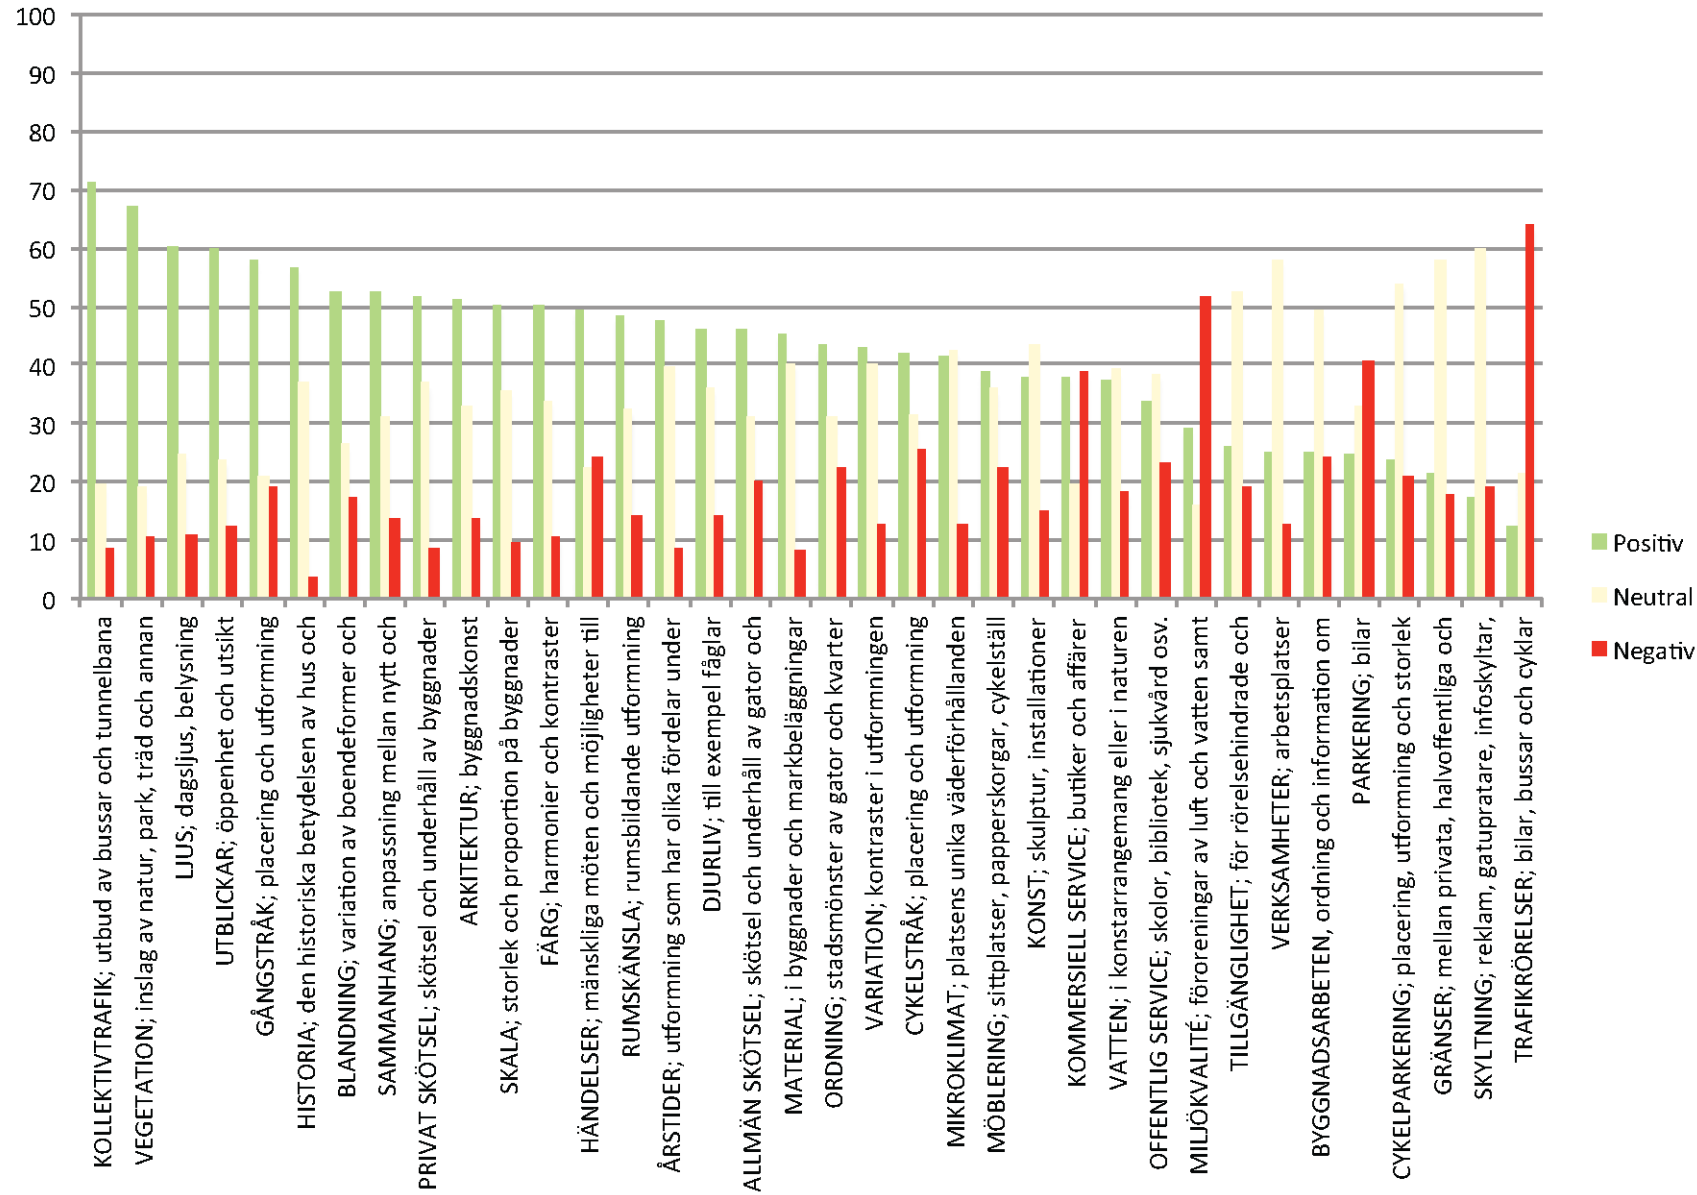
Trettiosex värderade faktorer som påverkar upplevelsen av området som helhet

Diagrammet visar hur många procent av deltagarna som upplever 36 faktorer positivt, neutralt eller negativt

Kvalitetsfaktorer att värna om i området som helhet (enligt 50 % eller mer av deltagarna)

KOLLEKTIVTRAFIK; utbud av bussar och tunnelbana
VEGETATION; inslag av natur, park, träd och annan grönska
LJUS; dagsljus, belysning
UTBLICKAR; öppenhet och utsikt
GÅNGSTRÅK; placering och utformning
HISTORIA; den historiska betydelsen av hus och platser
BLANDNING; variation av boendeformer och verksamheter
SAMMANHANG; anpassning mellan nytt och gammalt
PRIVAT SKÖTSEL; skötsel och underhåll av byggnader
ARKITEKTUR; byggnadskonst

Brister att åtgärda i området som helhet (enligt 20 % eller mer av deltagarna)

TRAFIKRÖRELSER; bilar, bussar och cyklar
MILJÖKVALITET; föroreningar i luft, vatten samt buller
PARKERING; bilar
KOMMERSIELL SERVICE; butiker och affärer
HÄNDELSER; mänskliga möten och möjligheter till egna aktiviteter
BYGGNADSARBETEN, ordning/information om byggnadsarbeten
ORDNING; stadsmönster av gator och kvarter
MÖBLERING; sittplatser, papperskorgar, cykelställ
CYKELPARKERING; placering, utformning och storlek
ALLMÄN SKÖTSEL; skötsel och underhåll av gator och platser
