# Hemmesta sjöäng

## Rekreation för fågel, fisk och människa

Slutrapport  
Dnr 11SPN/0074

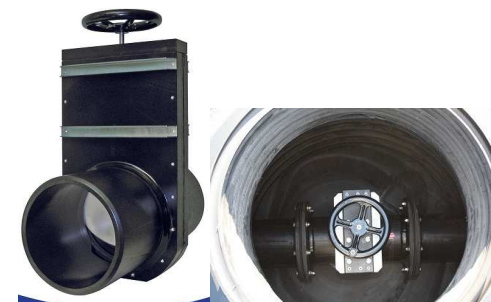
Avtappningsventilen från sidan och ovanifrån.

Vid de flesta våtmarker monteras en plastmunk för att kunna reglera utflödet och torrlägga våtmarkerna. En munk fungerar så att vid sänkning av vattennivån lyfts bräder av ovanifrån och ytvatten strömmar över munken. I Hemmesta sjöäng installerades i stället en avtappningsventil med dimensionen 200mm rör med tömning nära botten på våtmarken.
