## **Kulturhusrådets protokoll, anmälan**

## IRIS 14

Förstudie inför stambyte och  
renovering.

## NULÄGESBESKRIVNING OCH ÅTGÄRDER

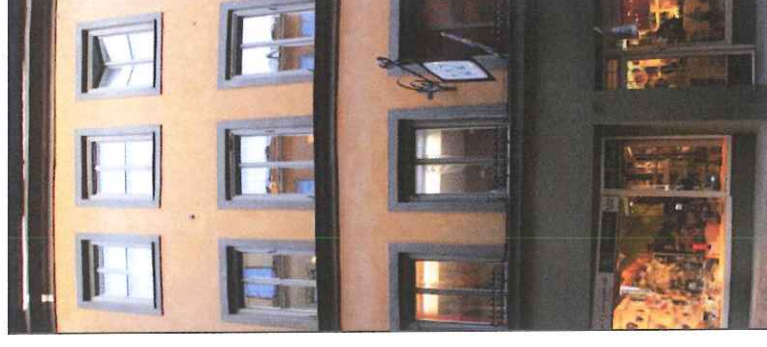
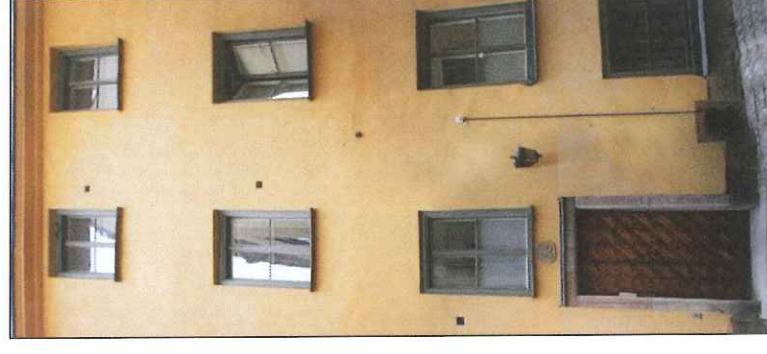
Generellt är exteriören mot båda gator i gott skick.

Taket är täckt med svartmålad bandplåt, uppdelad i skivplåtsformat från slutet på 1980-talet. Plåten är i bra kondition men har behov av ommålning alternativt bättringsmålning.

Fasaden mot Västerlånggatan är slätputsad och avfärgad i en gul kulör. Det profilerade våningsbandet under fönstren på våning 1 trappa, taklisten, fönsteromfattningarna och hela sockelvåningen är avfärgade i en grå kulör. Mot Prästgatan har fasaden ett enklare uttryck, slätputsad med en låg sockel av röd huggen sandsten.

Enstaka puttskador finns på bottenvåningen mot Prästgatan, dessa kan ilagas lokalt och avfärgas lika omringliggande kulör.

Utrymning på tak i händelse av brand kommer att förbättras för lägenheten på vindsvåningen.

Golvet till balkongen på våning 3 trappa har idag ett bakfall, lutningen ska åtgärdas så att vattenavrinningen sker bort från byggnaden.

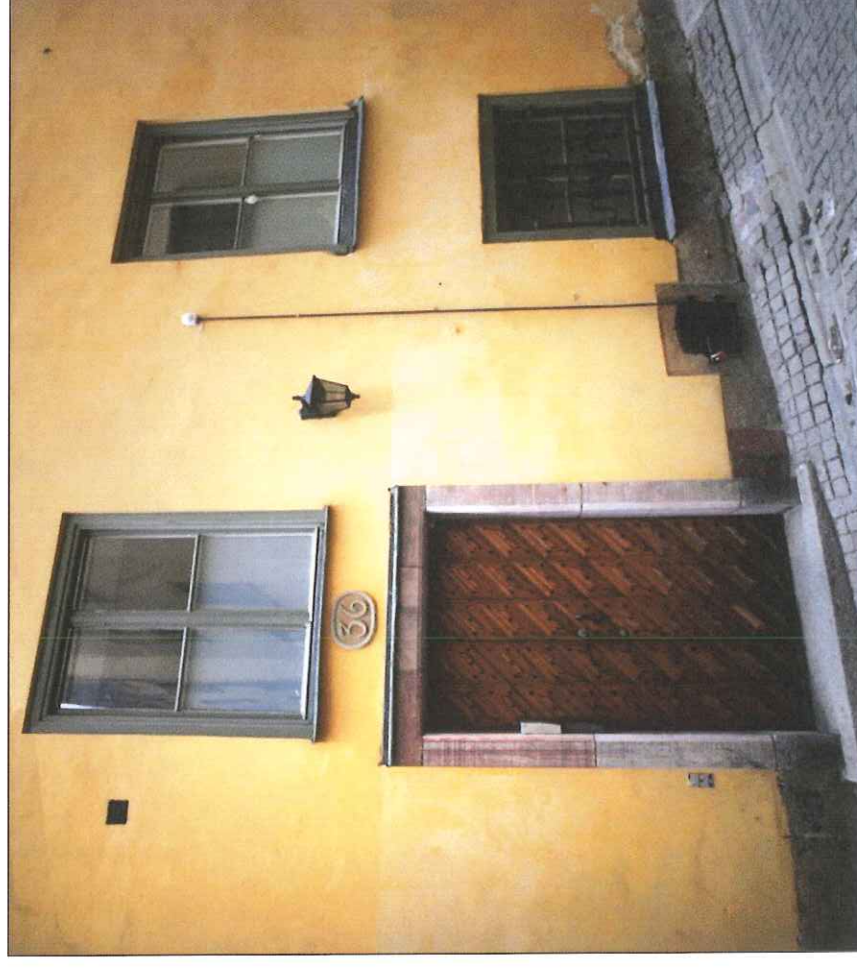
Alla fönster och portar är från ombyggnaden 1945.

Butiksfönstren på sockelvåningen mot Västerlånggatan byttes i sin helhet när fasadlivet snedställdes. Övriga fönster, monterade med instickskarmar, har kopplade inåtgående mötesbågar avdelade med en liggande spröjs. Fönstren på våningen över butiken mot Västerlånggatan är ospröjsade. Spaltventiler är monterade i bågarnas överstycke. Exteriört är de målade med en grågrön oljefärg. Butiksfönstren och entrédörr är målade i en vit kulör.

Fönstren är överlag i gott skick, men har ett visst renoveringsbehov. Skadade delar i karm och båge ilagas med nytt trä. Löst och sprucket kitt tas bort och ersätts med nytt linoljekitt. För att förbättra U-värdet kommer glaset i den inre bågen att bytas till ett 4 mm energiglas. Alla fönster ska målas exteriört och interiört med linoljefärg.

På vindsvåningen finns 2 st. takfönster som är i så pass dåligt skick att de kommer att bytas ut mot nya.

Entréporten i ek från Prästgatan ytbehandlas med linoljefernissa. Den glasade entrédörren med överljus på Västerlånggatan täckmålas med linoljefärg.

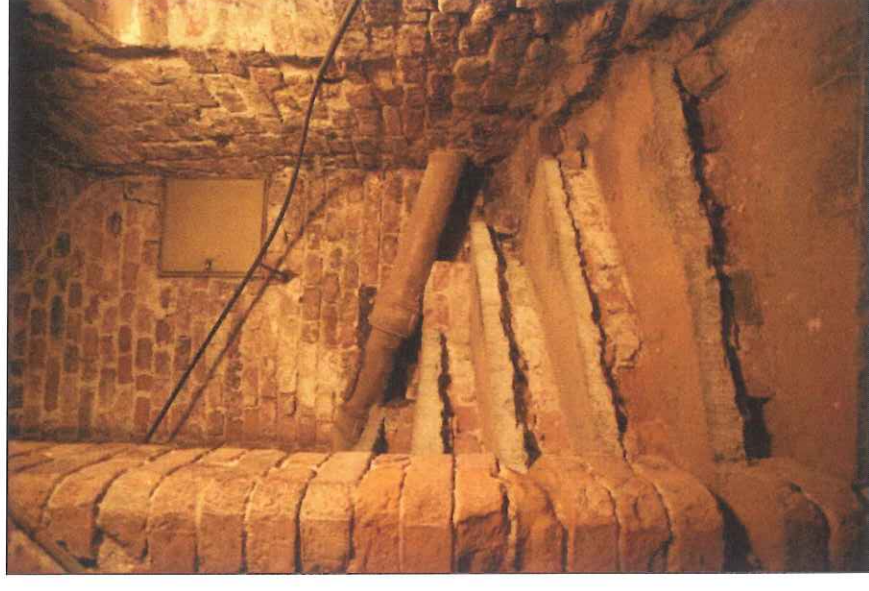
I källaren ligger undercentral och elutrymme.

Klimatet i källaren är för varmt vilket bidrar med att teglet vittrar. Åtgärder kommer att utföras för att uppnå ett svalare klimat. Tegelstenar som är i mycket dåligt skick kommer att bytas till nya, de nya stenarna ska inte vara av samma typ som de äldre för att tydligt visa att de är ett senare tillägg. Betonggolvet i framförallt undercentralen är för tätt vilket gör att markfukt drar upp de medeltida murarna, åtgärder för släppa igenom fukt i golv ska utföras.

Delar av källargolvet är belagt med klinkerplattor, dessa är i dåligt skick och kommer att ersättas med ny oglaserad klinker.

De putsade delarna av väggarna i korridoren är i behov av ommålning, detta kommer att utföras med kalkfärg alternativt KC-färg. Befintliga trä- och plåtdörrar samt plåtluckor målas.

Organiska ytskikt såsom inklädnader som ej ingår i byggnadens konstruktion och ej har ett kulturhistoriskt värde ska tas bort eftersom de bidrar till mögelpåväxt.

Utrymme för elcentralen behöver utökas för att ge plats åt nya installationer.

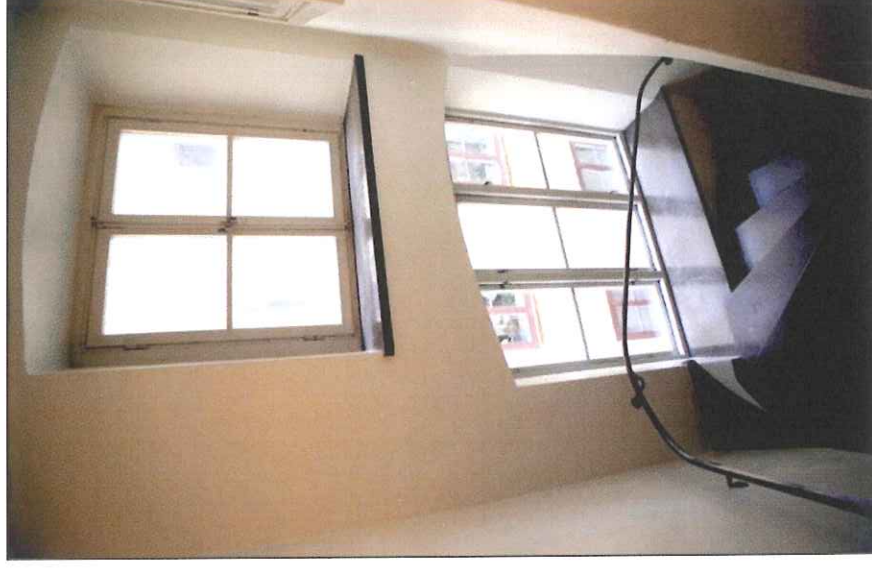
Ytskikten är idag i gott skick, väggar och tak är målade med en bruten vit oljefärg.

- Tak och väggar målas med linoljefärg.
- Kalksten på golv, trappor och fönsterbänkar ska grundligt rengöras och behandlas med stensåpa.
- Snickerier som är täckmålade idag målas med linoljefärg.

En ny fastighetsbox av ek monteras i entrén från Prästgatan. De befintliga brevinkasten av mässing vid varje entrédörr har ett kulturhistoriskt värde i sig, och ska bevaras. Vi tittar på olika lösningar för att även bibehålla funktionen av dessa utan att ändra utseendet mot trapphussidan.

Entrédörrarna till lägenheterna och lokalerna ska brandförstärkas för att uppnå brandklass EI30. Detta löses genom att dörrblad och karm behandlas med klarlack samt att svällister monteras i karm.

Fönster mellan lägenhet och trapphus på våning 3 trappa uppfyller inte dagens brandkrav och ska bytas till ett nytt med brandklass EI60.

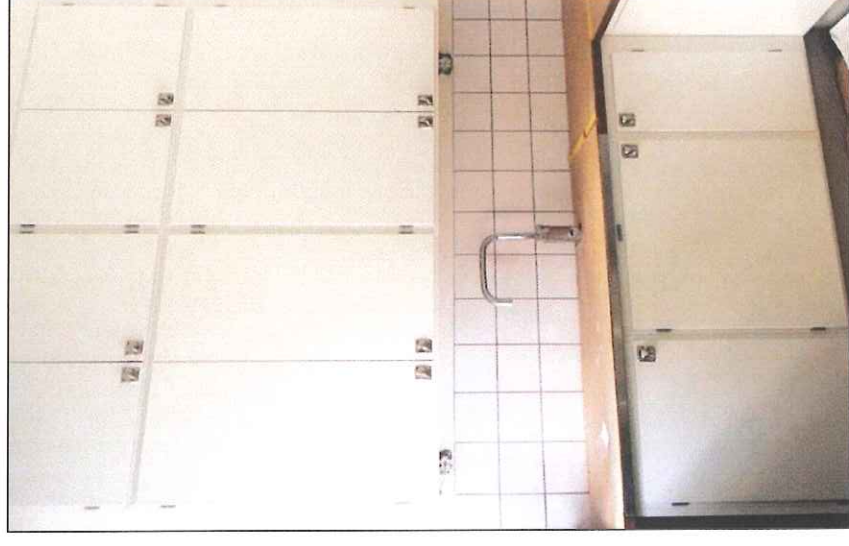
Nytt kök vid en ombyggnad/renovering utförd av AB Stadsholmen år 2012  
Den nya inredningen anpassades till de befintliga platsbyggda skåpen från 1944.

- Ny köksinredning. Vi tar tillvara på den senaste årsringen från 1945 och monterar, för den tiden, tidstypiska skåp med släta överfalsade luckor/lådor med snäppbeslag.
- Rostfritt diskbänksbeslag med dubbla hoar, på övriga delar av bänkar läggs en bänkskiva med laminat.
- Ny blandare med hög pip med avstängning för diskmaskin.
- Ny hög kyl/frys.
- Ny spis med häll.
- Ny spisfläkt.

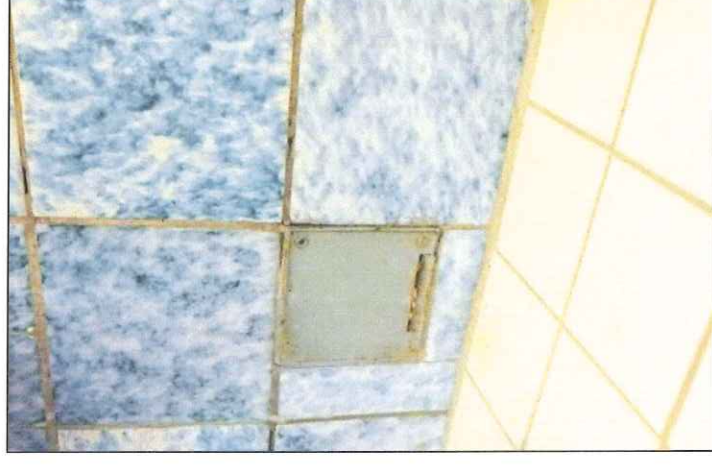
Den senaste renoveringen av badrum utfördes 2002, i två av lokalerna finns originalinredningen från 1940-talet kvar med ett tidstypiskt turkosmarmorerat kakel från Uppsala Ekeby och inbyggda badkar. Alla badrum är i behov av nya tätskikt som uppfyller dagens våtrumskrav.

Originalklinker och kakel från ombyggnaden 1945.

- Nytt tätskikt på golv och vägg. Hela våtrummet utförs som våtzon 1.
- Ny klinker på golv och som sockel.
- Väggar helkaklas med vitt kakel 15x15.
- Golvstående wc
- Tvättställ av porslin med ettgreppsblandare, blandare förses med vattensparande utloppsmunstycke
- Dusch alternativt badkar med tryckstyrd termostatduschblandare och duschanordning.
- Ny handdukstork med kombinerad vatten-/eldrift för funktion både på sommaren och vintern.
- Spegelskåp med belysning.
- Ny fuktstyrd frånluftsfläkt
- I mån av plats förbereds det även för tvättmaskin

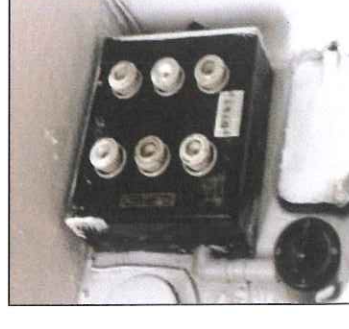
Elen i fastigheten är i behov av byte och uppgradering. Nya ledningar kommer att dras i befintliga rör där det är möjligt, i övriga fall läggs elen utanpåliggande då det ej är möjligt att spåra i det äldre murverket.

Äldre kvarvarande elinstallationer

- Helt ny installation för kraft och belysning inom samtliga lägenheter, jordad installation, komplettering av vägguttag för städning samt tillkommande vägguttag i kök samt i badrum och vid behov.
- Belysningsarmaturer monteras i badrum, wc, i kök monteras armaturer under överskåp och dikt tak.
- Fiber dras in i varje lägenhet och lokal
- Nytt datanät för kabel tv
- Inom lägenhet monteras uttag för tele/data i samtliga boningsrum, i hallar samt i kök.
- Inom lokaler monteras uttag för tele/data i samtliga rum.
- Nya optiska brandvarnare som är trådlöst seriekopplade monteras i lägenheter, lokaler och butik.
