ANTIKVARISK FÖRUNDERSÖKNING Kv. Speringens Backe 55 BILAGA 1:9

Kv. Sperlögens backe Nr. 55, Stockholm
Antikvarisk förundersökning, 2014-06-26

Beställare: Sturegallerian AB

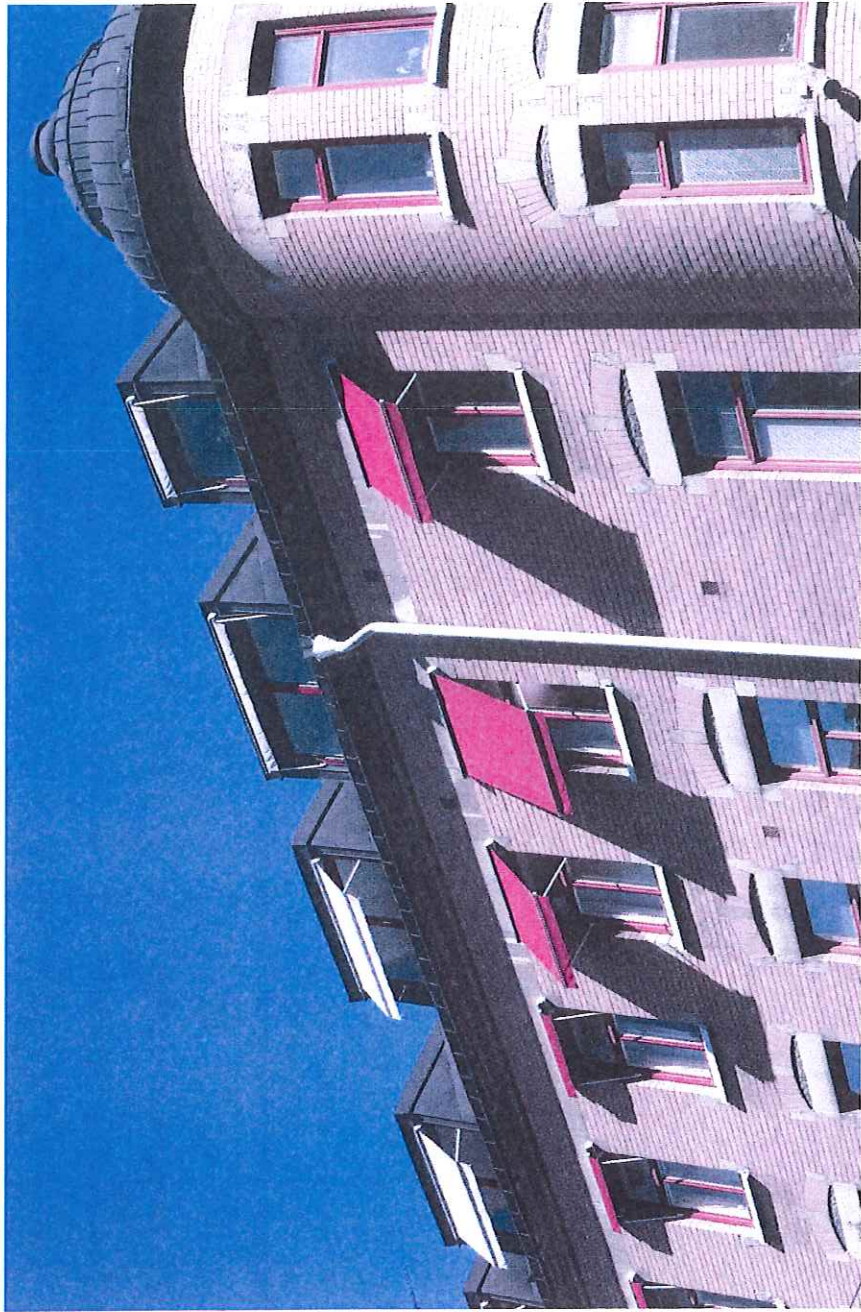
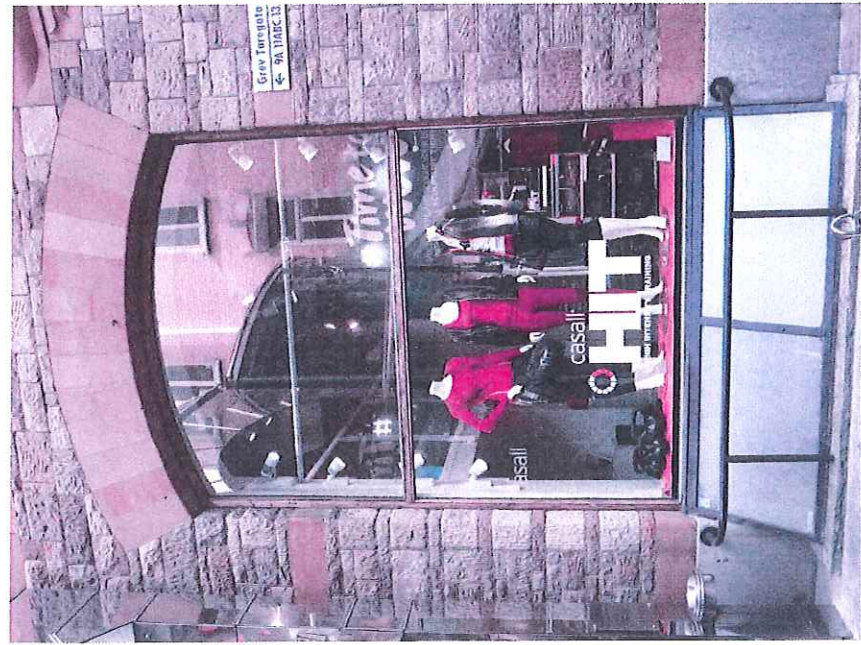
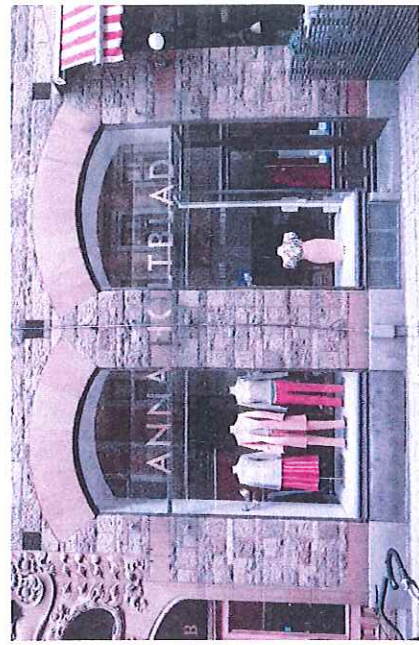
Ovan till vänster: Fasad med takkuper mot Privatgatan
Ovan: Ursprungligt skyltöfster med glasad öppning till källaren under och ursprungligt räcke.
Längst till vänster: I det närmsta helt ursprunglig affärsentré och affärsentré omgjord till skyltöfster.
Till vänster: Fönsteröverstycke med bladdekor.

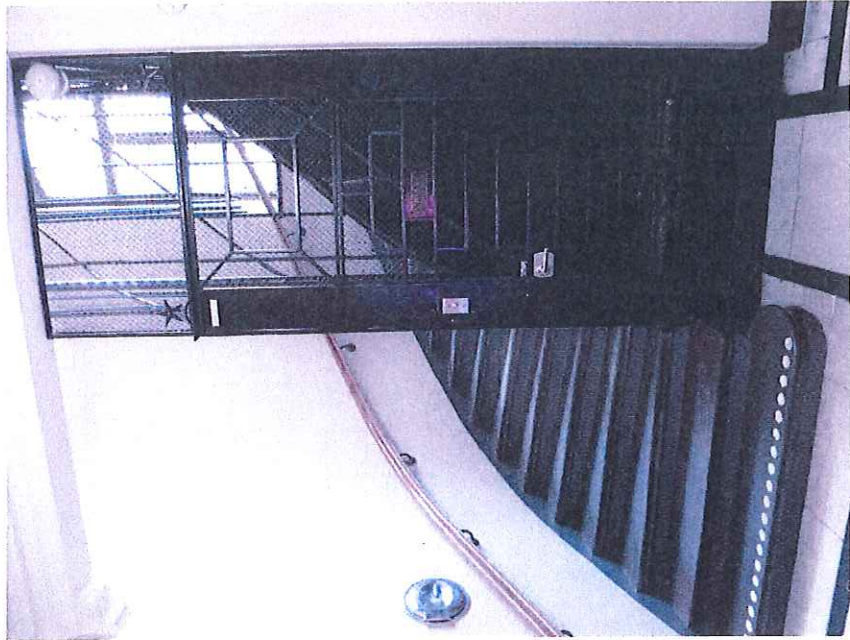
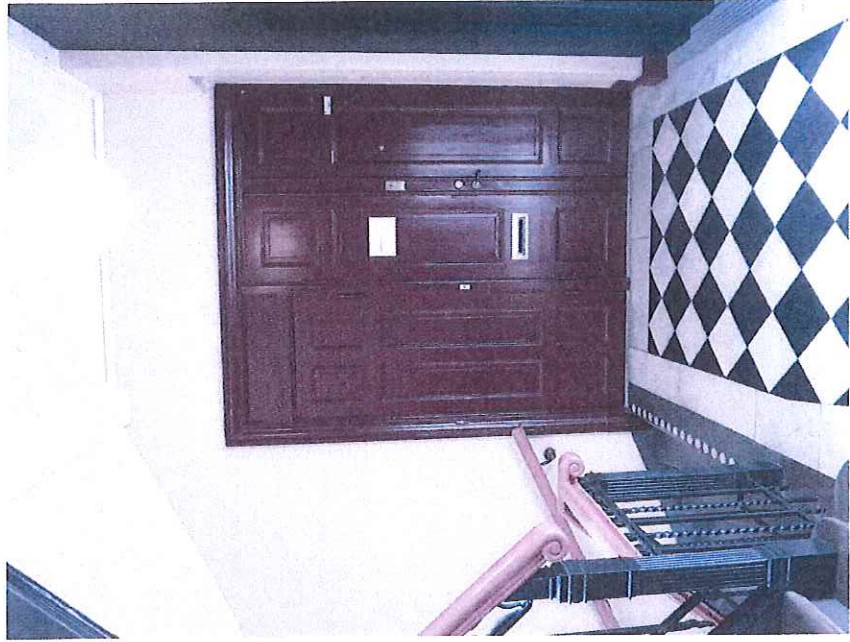
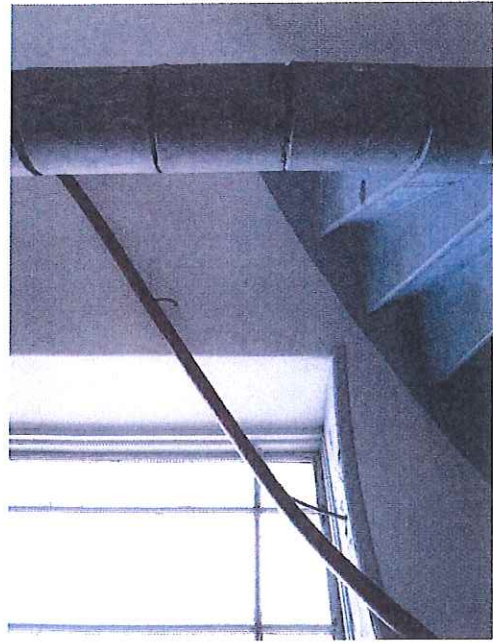
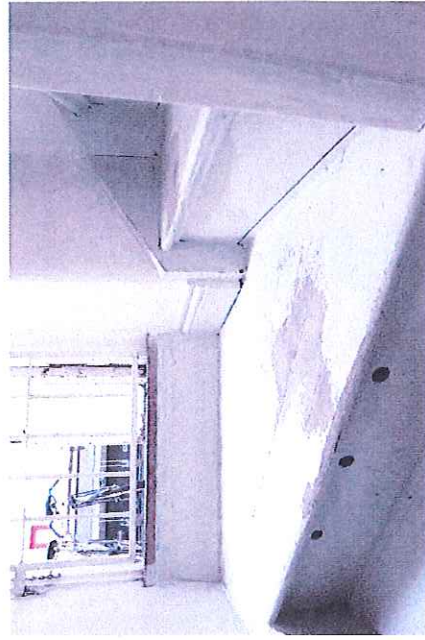
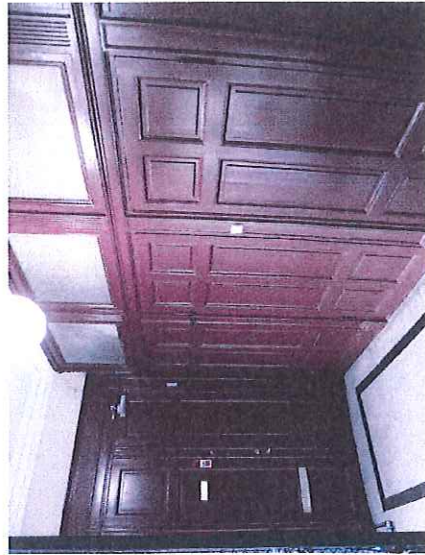
Motsatt sida	Äldre hiss
Ovan till vänster:	Ursprungliga lägenhetsdörrar i det något mindre fina trapphuset. Dubbeldörren ledde till våningen, den lägre enkla dörren (ursprungligen med överljus?) ledde till köket i en av våningarna i det finare trapphuset.
Ovan till höger:	Kökstrapphuset med sin enkla trappspindel och ursprungliga fönster medpräglat råglas.
Nedan till vänster:	Äldre trappa till entresolen i en av de bättre bevarade affärslokalerna mot Grev Turegatan.
Nedan mitten:	Till vänster en lägenhets dörr, till höger de fyra dörrarna med överljus som ursprungligen ledde till toalettrymmen i planets två lägenheter. Dörren närmast Lägenhetsdörrarna ledde via toalettens förrum till i herrummet. De mittersta dörrarna ledde direkt in i toalettrymmet och användes sannolikt vid tömning av dasstunnan.
Nedan höger:	En bevarad kakelugn. I varje rum har kakelugnarna en egen utformning.

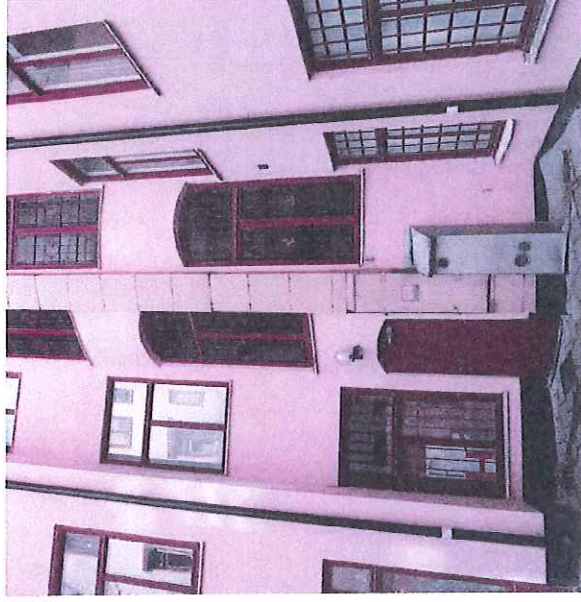
Bottenvåningen bevarar stora delar av sin granitsockel med rundade detaljer i anslutning till de glasade öppningarna mot källaren. Övan sockeln är bottenvåningens fasad mot Grev Turegatan i stort sett helt ursprunglig och bevarar ett slätsandstensband, rubbelmur i sandsten med rundfogar, ytterligare ett sandstens band markerande entresolplanet, fönsteröverskycken i slät sandsten, enkla ventilationsgaller i gjutjärn samt ett avslutande våningsband i slät sandsten. Övan detta band löper en kraftig vattbräda i kalksten med profil under till. Den löper obruten längs hela fasaden och förstärker intrycket

av bottenvåningens avdelande sandstensband.

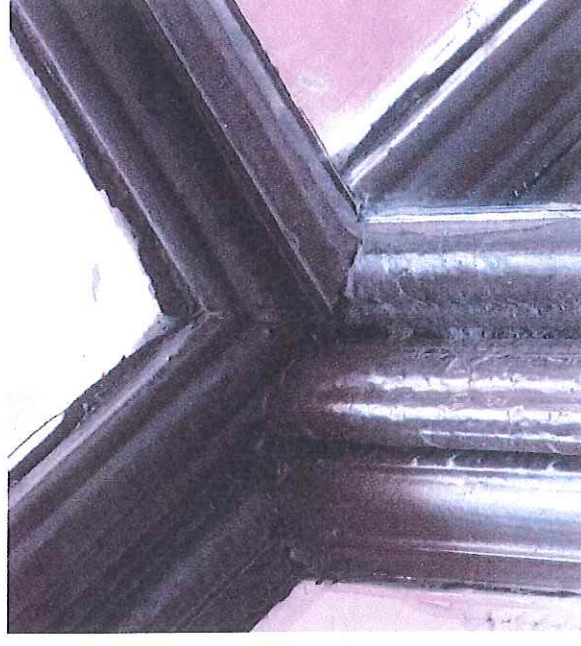
Den låga, svängda kupolen över hörntornet är oförändrad. På ursprungsritningarna avslutas tornitaket med en stilerad eldurma. Sannolikt blev denna aldrig utförd. Idag är där en enklare profilering som troligen är ursprunglig. Sannolikt är även hörntornens plåtläggning ursprunglig. Takets skor-

stenar har bytts mot moderna, i flera fall i annat läge än de ursprungliga.

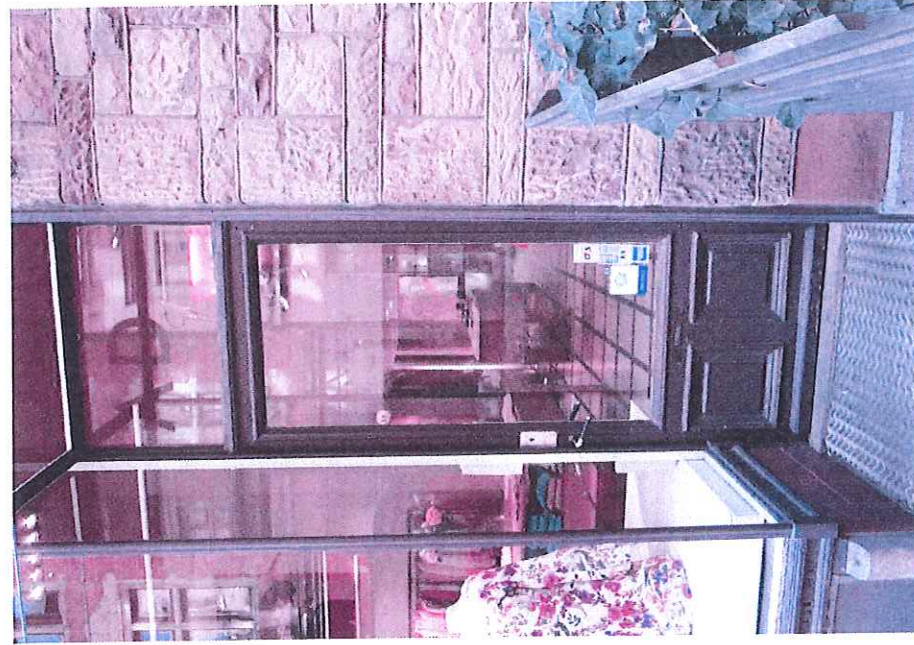
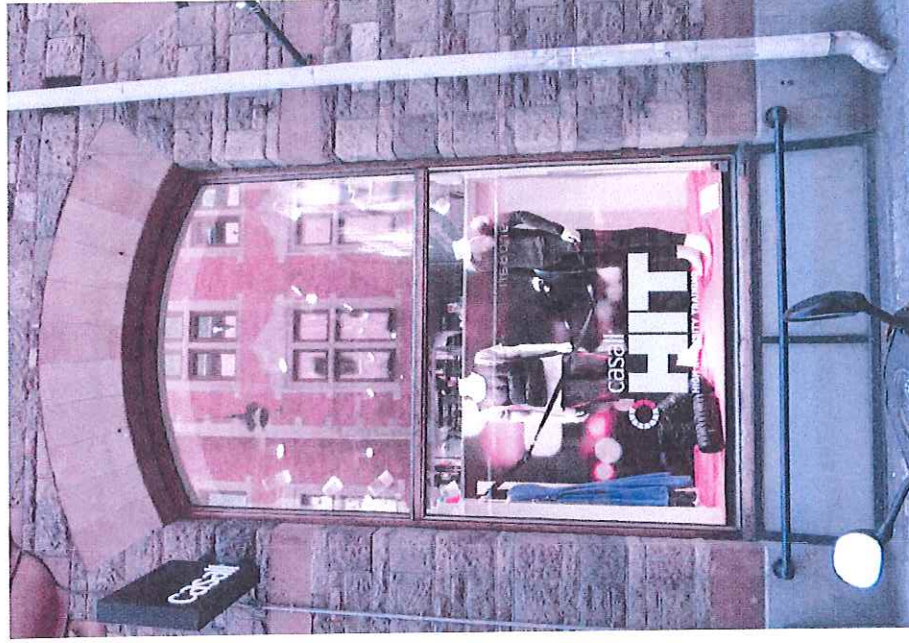
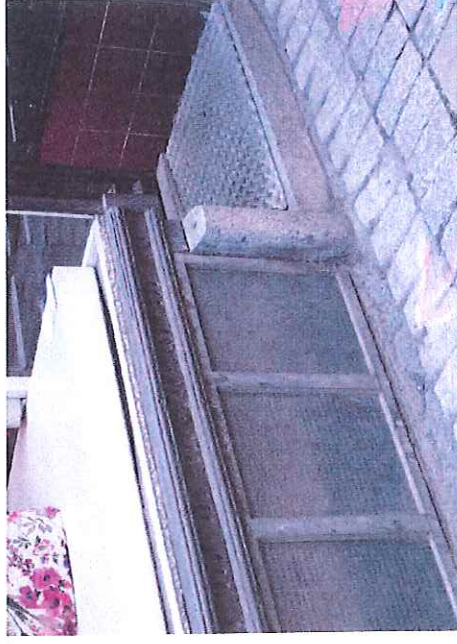
- Föregående sida
- Vänster: Gården med huvudtrapphusets ursprungliga, blyinfattade och motivmålade fönster.
- Höger: Jämprofiler i den bevarade butiksentréns vindfång.
- Denna sida
- Ovan: Bevarad butiksentré med vindfång
- Ovan mitten: Bevarat skyltfönster med glasat ljusinsläpp till källaren.
- Ovan höger: Bevarad butiksentré med ljusinsläpp till källare.
- Längst till höger: Fasad mot Grev Turegatan
- Höger: Bevarade detaljer i butiksentré

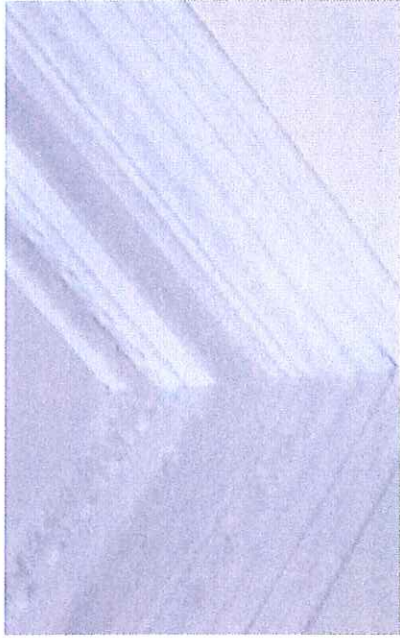
Överst till vänster: Bevarad stuckatur i tak. Ny rumsindelning har delat av den.
Överst i mitten: Bevarad fyllningspanel under fönster.
Ovan: Bevarat fönster medpräglat råglas i kökstrapphus.
Mitten till vänster: Bevarad stuckatur i tak.
Nederst till vänster: Bevarad stuckatur i tak
Vänster: Bevarade blyinfattade fönster med motivmåling i trapphuset mot Grev Turegatan.

Till höger:
Tornrummet med ursprungliga foder, dörrar, bröstningar och stuckatur. Avdelande vägg borttagen till ovan dörrpost.

Nedan:
Bevarad kakelugn och ursprungligt dörrpar. Takrosett i tornrummet.

Nedan till höger:
Ursprunglig handledare i trapphuset mot Grev Turegatan med fäste och sentida, mycket välgjord ådringsmåling.

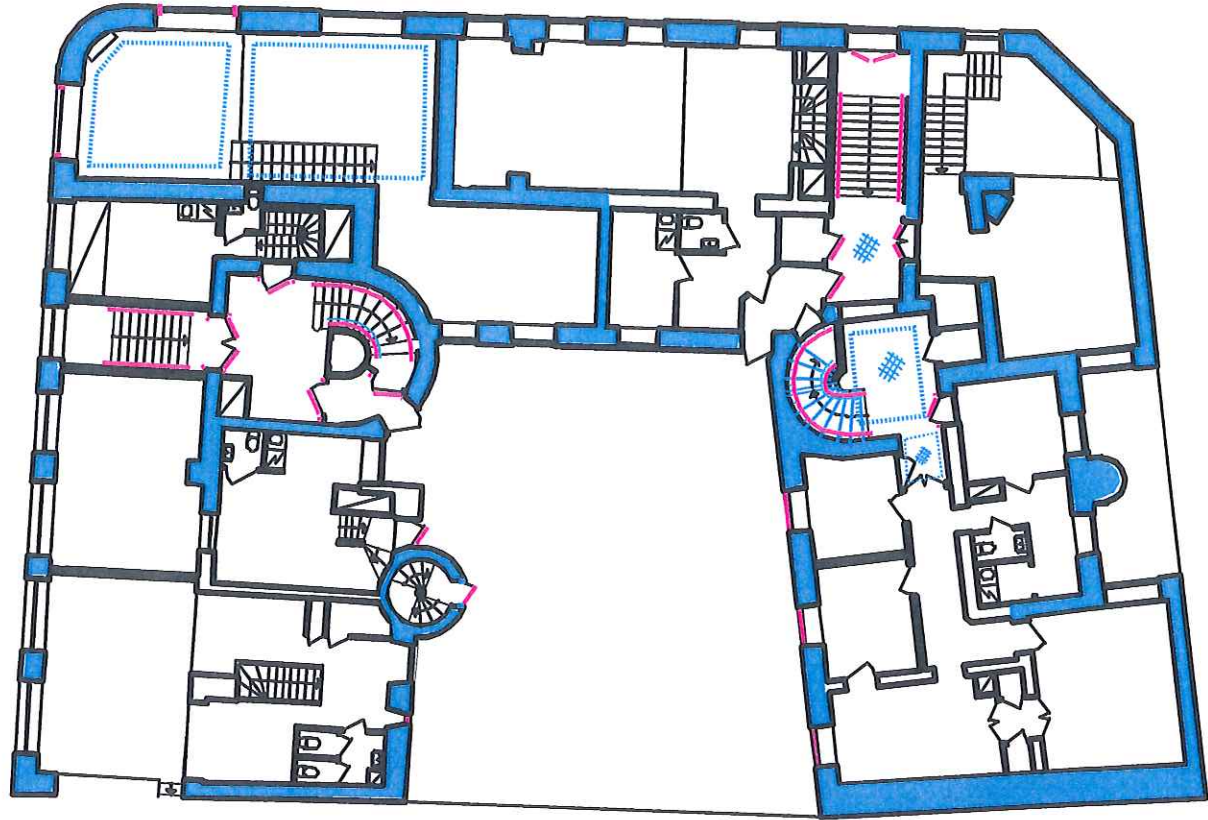
Endast delar av lägenheten mot gården har kunnat inventeras men de inventerade delarna bevarar mycket av sin ursprungliga utformning och sannolikt gäller det även för de övriga delarna av lägenheten. Två av rummen mot gården i denna lägenhet bevarar dörrar med igensatta överljus.

Entresolen i hörnan mot Grev Turegatan bevarar enkel stuckatur under nedpendlade installationstak.

Våning 1. (entresol).
Kulturhistoriskt värdefulla detaljer
Röd - Organiskt material så som trä
Blå - Organiskt material så som sten
Grön - Metall
